รายงานผลการปฏิบัติตามมาตรการป้องกันและแก้ไข  
ผลกระทบสิ่งแวดล้อมและมาตรการติดตามตรวจสอบคุณภาพสิ่งแวดล้อม

ระยะดำเนินการ ระหว่างเดือน มกราคม - มิถุนายน พ.ศ. 2569

โครงการ จัดสรรที่ดิน คาส่า ซิกเนเจอร์  
ตั้งอยู่หมู่ที่ 5 ตำบลรัชฎา อำเภอเมืองภูเก็ต จังหวัดภูเก็ต

บริษัท บีเค เนเจอร์ ทอรัส จำกัด

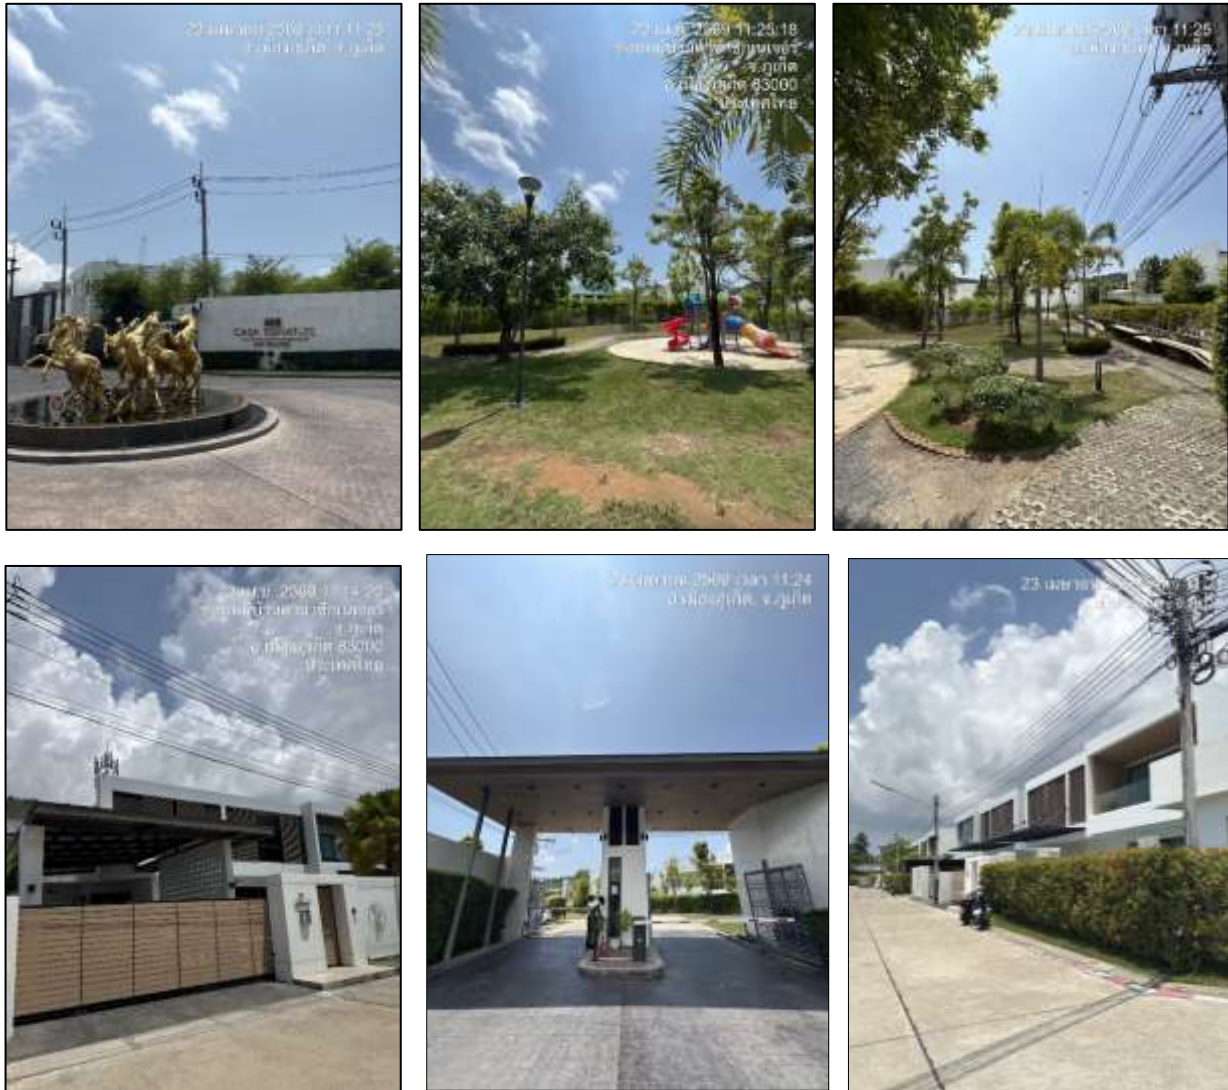
รูปภาพที่ 1.3 การใช้พื้นที่โครงการ

โครงการมีแปลงที่ดินประเภทสวนสาธารณะ จำนวน 1 แปลง เนื้อที่ 0-2-63.60 ไร่ คิดเป็นพื้นที่ 1,054.40 ตารางเมตร คิดเป็นร้อยละ 5.62 ของพื้นที่ และสวนหย่อม จำนวน 8 แปลง คิดเป็นพื้นที่ 0-1-72.50 ตารางเมตร หรือคิดเป็น 690.00 รวมพื้นที่สีเขียวของโครงการเท่ากับ 1,744.40 ตารางเมตร (พื้นที่สีเขียวที่มีความกว้างมากกว่า 1.00 เมตร เท่ากับ 1,574.42 ซึ่งมีอัตราส่วนพื้นที่สีเขียวทั้งหมดต่อผู้อยู่อาศัยในโครงการ 8.75 : 1) โดยภายในสวนสาธารณะมีการปลูกต้นแคสแต ฟิกุล ป๊อป หางนกยูง ประดู่ ราชพฤกษ์ หมากสง สิวาดี และหญ้านวลน้อย เพื่อเป็นสถานที่พักผ่อนสำหรับผู้อยู่อาศัยภายในโครงการ

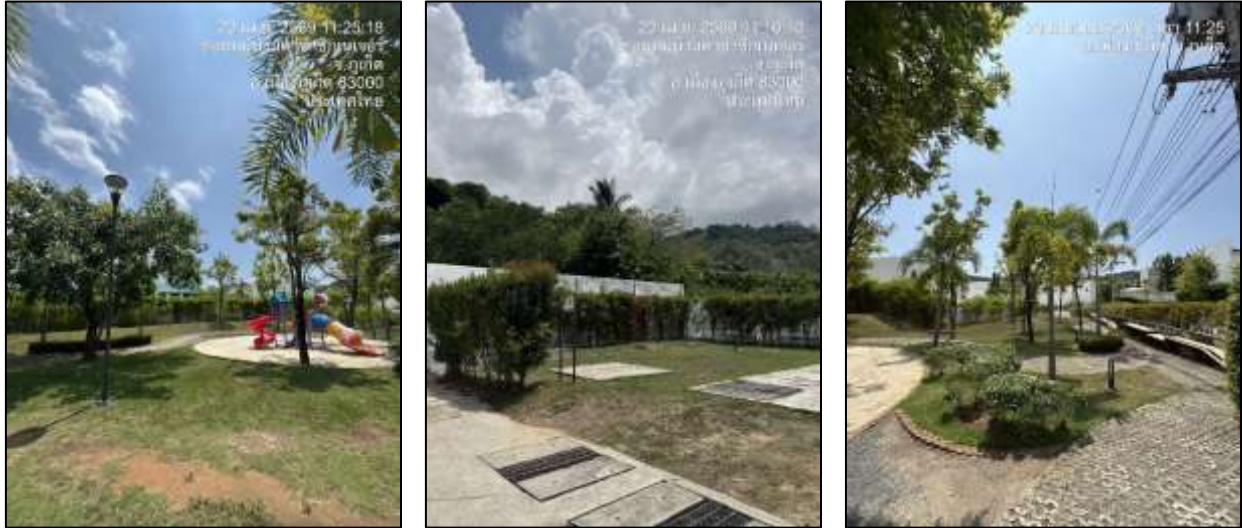
รูปภาพที่ 2.1 พื้นที่สีเขียว

| มาตรการติดตามตรวจสอบผลกระทบสิ่งแวดล้อม | ผลการปฏิบัติตามมาตรการติดตามตรวจสอบผลกระทบสิ่งแวดล้อม ช่วงดำเนินการ | ปัญหา อุปสรรค ที่ไม่สามารถปฏิบัติตามมาตรการและแนวทางแก้ไข | อ้างอิง |
|---|---|---|---|
| <b>4.4 สุนทรียภาพ/ทัศนียภาพ</b><br>(1) คูแลร์รักษาต้นไม้ให้เจริญเติบโตงอกงามอยู่เสมอและปลูกต้นไม้ทดแทน กรณีต้นไม้ตายหรือไม่เจริญเติบโตในพื้นที่สีเขียว | - โครงการมีการปลูกไม้ยืนต้น ไม้ดอก ไม้ประดับ เพื่อให้ร่มเงาและสร้างความสดชื่น และมีคนสวนเป็นผู้ดูแลพื้นที่สีเขียวภายในโครงการตลอดระยะเวลาที่เปิดดำเนินการ โดยมีการรดน้ำ ใส่ปุ๋ย เป็นต้น หากต้นไม้เหี่ยวเฉาทางคนสวนจะทำการปลูกใหม่ทดแทนทันที เพื่อความอุดมสมบูรณ์ และความสวยงามภายในโครงการ | - | เอกสารแนบที่ 5 รายงานการตรวจใช้ ระเบียบสาธารณูปโภคส่วนกลาง<br>รูปภาพที่ 2.1 พื้นที่สีเขียว<br>รูปภาพที่ 2.2 งานดูแลสวน |

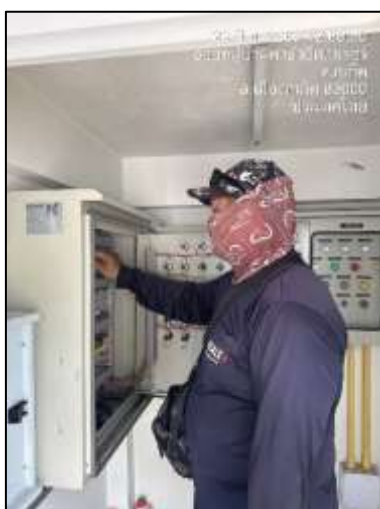
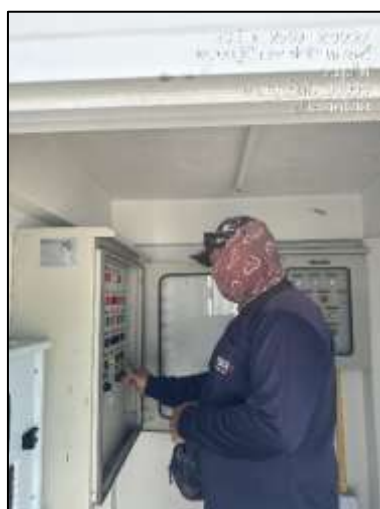
รูปภาพที่ 2.9 การตรวจสอบการทำงานของระบบบำบัดน้ำเสีย

- (5) โครงการมีการติดตั้งมิเตอร์ระบบบำบัดน้ำเสีย ของโครงการโดยแยกออกจากระบบไฟฟ้าส่วนอื่น และจัดทำบันทึกการทำงานของระบบบำบัดน้ำเสีย ทส.1 ทส.2 และมีช่างของโครงการคอยดำเนินการตรวจสอบอยู่ตลอดระยะเวลาที่เปิดดำเนินการ เพื่อให้ระบบบำบัดน้ำเสียทำงานได้อย่างเต็มประสิทธิภาพ

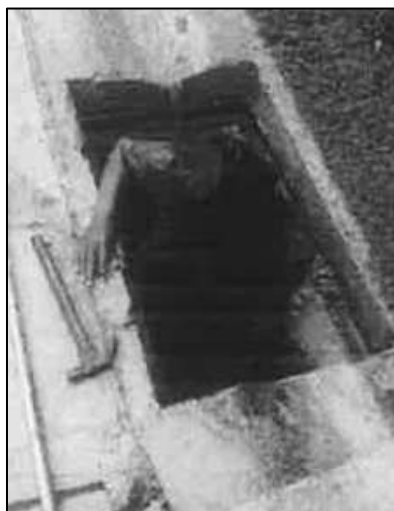
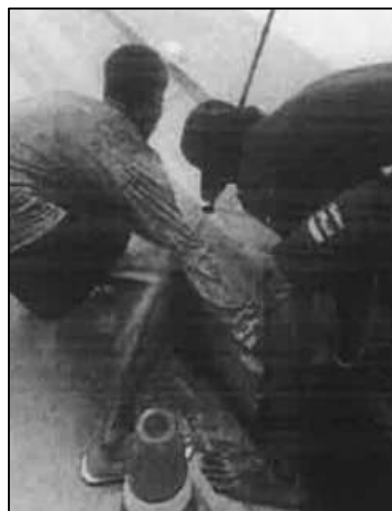
รูปภาพที่ 2.10 การขุดตะกอน

- (2) ปัจจุบันโครงการยังไม่ได้ดำเนินการสูบน้ำออกจากถังเกรอะ เนื่องจากยังมีปริมาณตะกอนไม่มาก หากมีปริมาณตะกอนที่เหมาะสมจะดำเนินการทันที
- (3) โครงการเจ้าหน้าที่ฝ่ายช่างดำเนินการตรวจสอบการทำงานของระบบบำบัดน้ำเสีย อยู่เป็นประจำทุกสัปดาห์ ตลอดระยะเวลาที่เปิดดำเนินการ เพื่อให้ประสิทธิภาพในการบำบัดน้ำเสียเป็นไปตามที่ออกแบบไว้ และมีการตรวจสอบคุณภาพน้ำที่ผ่านการบำบัด โดยห้องปฏิบัติการเอกชน โดยดำเนินการตรวจสอบ 1 เดือน/ครั้ง ตลอดระยะเวลาที่เปิดดำเนินการ รวมทั้งโครงการมีการจัดเก็บสถิติปริมาณการใช้ไฟฟ้าที่ใช้เดินระบบบำบัดน้ำเสียทุกเดือน และสรุปผลรายงานสถิติและข้อมูลที่เก็บจากแหล่งกำเนิดมลพิษฯ (แบบ ทส.1 และแบบ ทส.2) ส่งให้เทศบาลตำบลรัชฎา ทุกเดือน

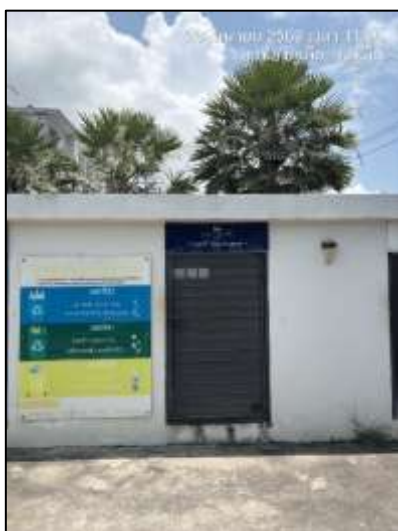
รูปภาพที่ 2.11 ห้องพักมูลฝอยรวม

- (1) โครงการมีเจ้าหน้าที่ตรวจสอบภาชนะรองรับมูลฝอยและจุดพักมูลฝอยรวมของโครงการให้อยู่ในสภาพดี และพร้อมใช้งานอยู่ตลอดระยะเวลาดำเนินการ หากเกิดการชำรุดทางโครงการจะดำเนินการซ่อมแซม และเปลี่ยนใหม่ทันที
- (2) โครงการมีการจัดเตรียมถังรองรับมูลฝอยแบบแยกประเภทไว้บริเวณห้องพักมูลรวมของโครงการ และมีการติดป้ายรณรงค์ให้คัดแยกมูลฝอยจากต้นทาง ก่อนนำไปใส่ถังตามที่ยังห้องพักมูลฝอยรวมของโครงการ
- (3) โครงการมีเจ้าหน้าที่คอยดำเนินการล้างทำความสะอาดถังรองรับมูลฝอย และห้องพักมูลฝอยรวมทุกครั้ง หลังจากที่มีการเก็บขนมูลฝอย เพื่อป้องกันกลิ่นรบกวน และลดการเป็นแหล่งที่อยู่อาศัยของหนู แมลงวัน
- (4) บริเวณห้องพักมูลฝอยรวมของโครงการมีการปลูกต้นไม้ไว้รอบห้องพักมูลฝอยรวม เพื่อลดทัศนียภาพเป็นไปตามมาตรการกำหนด

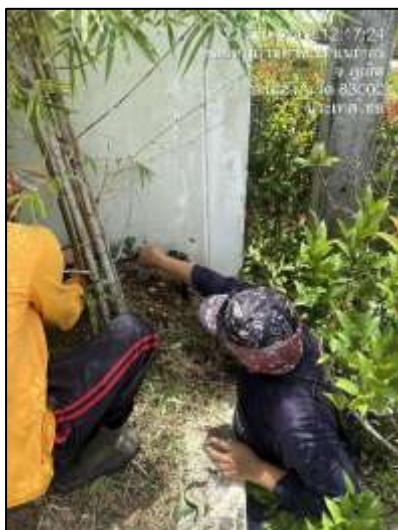
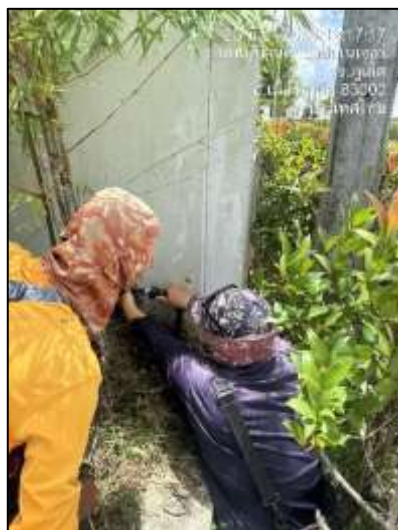
รูปภาพที่ 2.17 การตรวจสอบระบบสาธารณูปโภค

- (1) ภายในโครงการมีการปลูกไม้ยืนต้น ไม้ดอก และไม้ประดับ รอบๆโครงการ ตามมาตรการกำหนด และมีคนสวนดูแลรักษาพื้นที่สีเขียวเป็นประจำ
- (2) โครงการมีเจ้าหน้าที่ตรวจสอบดูแลระบบสาธารณูปโภคต่างๆ ภายในโครงการ เป็นประจำ เพื่อให้สามารถใช้งานได้และมีประสิทธิภาพอยู่เสมอ ตลอดระยะเวลาดำเนินการ

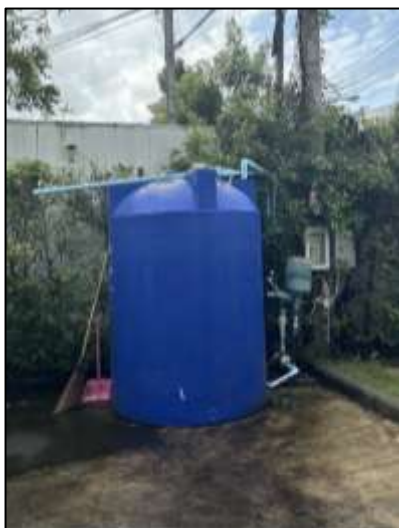
รูปภาพที่ 2.24 ถังเก็บน้ำ

- (1) โครงการมีการตรวจสอบคุณภาพประปาภายในโครงการ โดยห้องปฏิบัติการเอกชน ทั้งนี้ได้จ้าง บริษัท บีเค เนเจอร์ ทอรัส จำกัด เข้าเก็บตัวอย่างน้ำประปา ในรายการทดสอบคลอรีนอิสระ เป็นประจำทุก 6 เดือน
- (2) โครงการมีการจัดเตรียมถังเก็บน้ำสำรอง ขนาด 2.00 ลูกบาศก์เมตร ไว้สำหรับสำรองน้ำใช้ภายในบ้านแต่ละแปลง ซึ่งเพียงพอต่อปริมาณการใช้น้ำทั้งหมดภายในโครงการประมาณ 2 วัน
- (3) เมื่อมีการจัดตั้งนิติบุคคลของโครงการ ทางนิติบุคคลจะเป็นผู้ดูแล รณรงค์และประชาสัมพันธ์ให้ผู้เข้าพักอาศัยช่วยกันประหยัดน้ำ และดูแลเรื่องการใช้ภายในโครงการ
- (4) โครงการมีช่างตรวจสอบสภาพของถังเก็บน้ำ เครื่องสูบน้ำ และระบบท่อจ่ายน้ำภายในโครงการ เป็นประจำ ให้อยู่ในสภาพดีพร้อมใช้งาน หากชำรุดจะดำเนินการซ่อมแซมหรือเปลี่ยนใหม่ทันที
- (5) โครงการใช้น้ำประปาจากการประปาส่วนภูมิภาคสาขาภูเก็ตเป็นแหล่งน้ำใช้หลัก และมีการจัดหาแหล่งน้ำสำรองจากหน่วยงานบริษัทเอกชน เพื่อนำมาใช้เป็นน้ำสำรองไว้ใช้เมื่อปริมาณน้ำจากการประปาไม่เพียงพอ

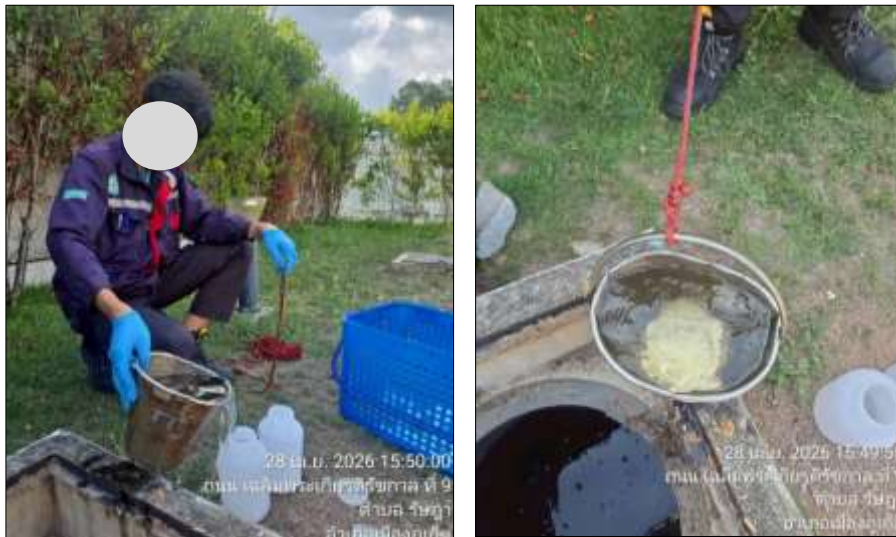
รูปภาพที่ 3.1 การเก็บตัวอย่างน้ำ

การตรวจวิเคราะห์คุณภาพน้ำของโครงการ จัดสรรที่ดิน คาซ่า ซิกเนเจอร์ ในระยะดำเนินการ ประจำเดือนมกราคม - มิถุนายน 2569 คือ น้ำผ่านการบำบัด แสดงดังรูปภาพที่ 3.1
