บทที่ 2 การตรวจสอบผลการปฏิบัติตามมาตรการป้องกันและแก้ไขผลกระทบสิ่งแวดล้อม

### 2.1 ผลการปฏิบัติตามมาตรการป้องกันและแก้ไขผลกระทบสิ่งแวดล้อม

**ตารางที่ 2-1 ผลตรวจสอบการปฏิบัติตามมาตรการป้องกันและแก้ไขผลกระทบสิ่งแวดล้อมที่ผ่านมา  
ของสำนักงานนโยบายและแผนทรัพยากรธรรมชาติและสิ่งแวดล้อม**

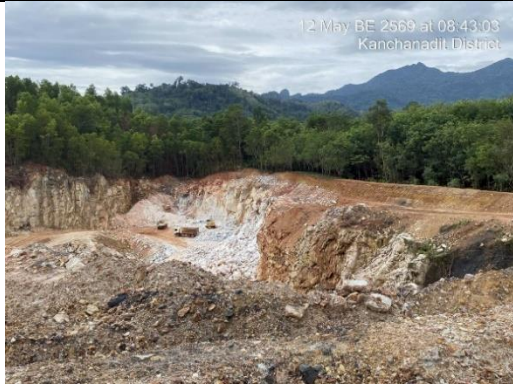
รูป 1 หน้าเหมืองปัจจุบัน

| 1. เปิดหน้าเหมืองตามแผนผังโครงการกำหนดอย่างเคร่งครัด โดยเปิดทำเหมืองในลักษณะขั้นบันได กำหนดให้ขั้นบันไดแรกของการทำเหมือง สูงไม่เกิน 5 เมตร กว้างไม่น้อยกว่า 3.5 เมตร ขั้นบันไดที่สองสูงไม่เกิน 10 เมตร กว้างไม่น้อยกว่า 7 เมตร และขั้นบันได | - โครงการปฏิบัติตามมาตรการที่กำหนดอย่างเคร่งครัด โดยมีวิศวกรควบคุมการทำเหมืองที่ได้รับอนุญาตจากกรมอุตสาหกรรมพื้นฐานและการเหมืองแร่ดูแลอย่างเคร่งครัด | - | รูป 1 |

| สุดท้ายสูงไม่เกิน 3 เมตร กว้างไม่น้อยกว่า 2.1 เมตร ความลาดชันรวมของหน้าเหมือง ไม่เกิน 45 องศา | | | |

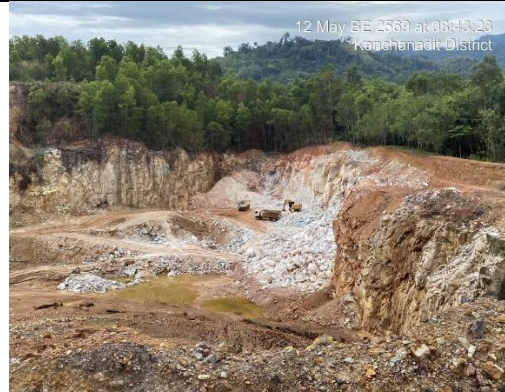
รูป 2 Sump ในบ่อเหมือง

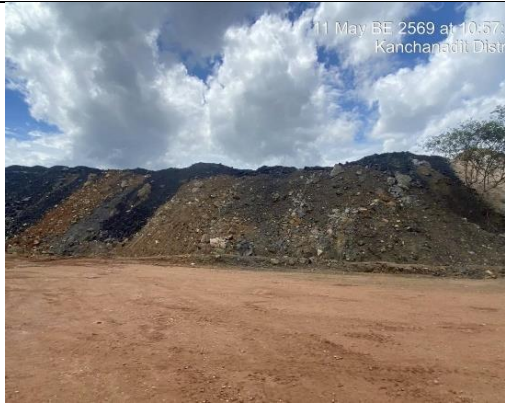
รูป 3 คูระบายน้ำรอบที่เก็บกองเปลือกดิน

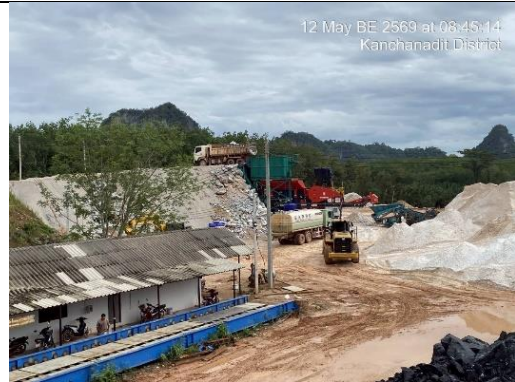
รูป 4 คูระบายน้ำบริเวณโรงแต่งแร่

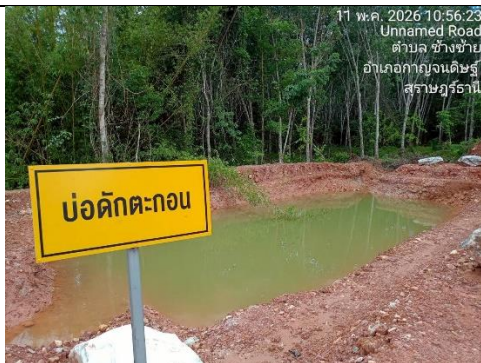
รูป 5 บ่อดักตะกอน

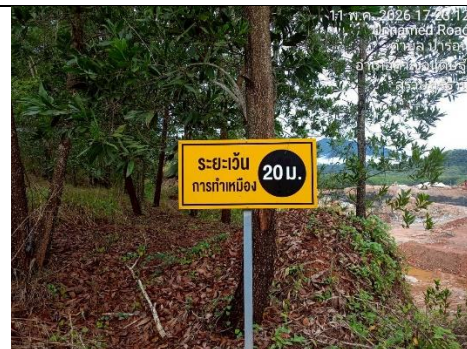
รูป 6 เว้นแนวเขตไม่ทำเหมืองในระยะ 20 ม

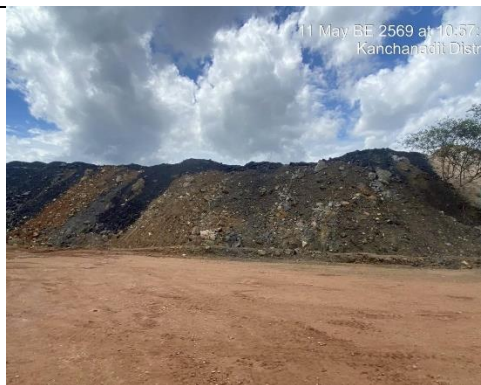
รูป 7 บริเวณที่เก็บกองเปลือกดิน

| 5. การเก็บกองเปลือกดินบริเวณ ด1 และ ด2 กำหนดให้มีพื้นที่ประมาณ 33.9 ไร่ และ 9.9 ไร่ โดยกองเก็บสูงไม่เกิน 12 เมตร และ 1.5 เมตร ตามลำดับ กำหนดให้เก็บกองเปลือกดินที่เกิดขึ้นในช่วงปีที่ 1-3 ที่บริเวณ ด1 และเปลือกดินที่เกิดขึ้นในช่วงปีที่ 4-6 กำหนดให้แยกเก็บกองเปลือกดินระหว่างดินชั้นบนและดินชั้นล่าง เปลือกดินชั้นบนกำหนดให้เก็บกองบริเวณ ด 2 โดยเก็บกองสูง 1.5 เมตร ส่วนดินชั้นล่างส่วนหนึ่งให้นำไปถมกลับพื้นที่ที่ผ่านการทำเหมืองช่วงที่ 1 ส่วนที่เหลือนำไปเก็บกองที่ลานเก็บกองเปลือกดิน ด1 เมื่อสิ้นสุดกิจกรรมการขุดเปิดเปลือกดินแล้วจะต้องทำการบดอัดลานเปลือกดินทั้ง 2 ให้แน่น พร้อมทั้งปลูกพืชคลุมดินเพื่อลดการชะล้างพังทลาย | - โครงการปฏิบัติตามมาตรการที่กำหนดอย่างเคร่งครัด โดยการเก็บกองเปลือกดินบริเวณที่กำหนด และเปลือกดินบางส่วนนำไปถมกลับพื้นที่ที่ผ่านการทำเหมือง | - | รูป 7 |

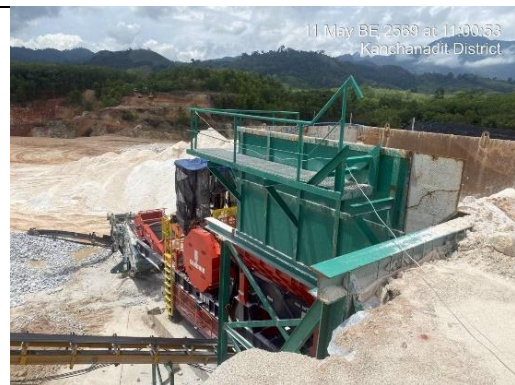
รูป 8 การปิดคลุมโรงแต่งแร่

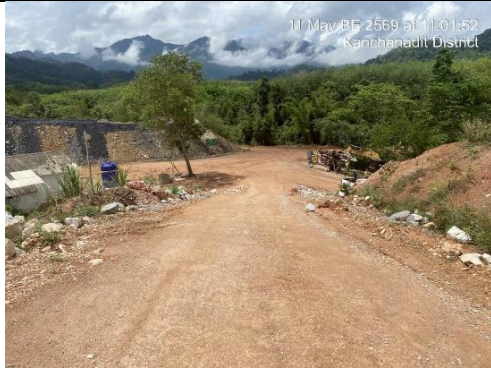
รูป 9 ถนนภายในโครงการ

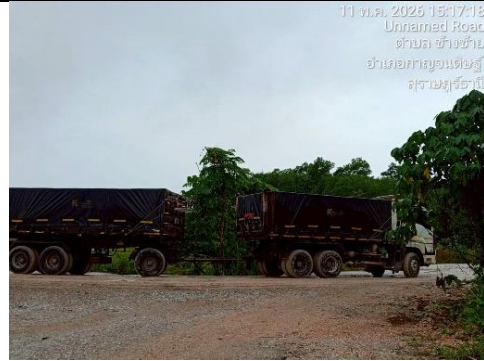
รูป 10 ถนนภายนอกโครงการ

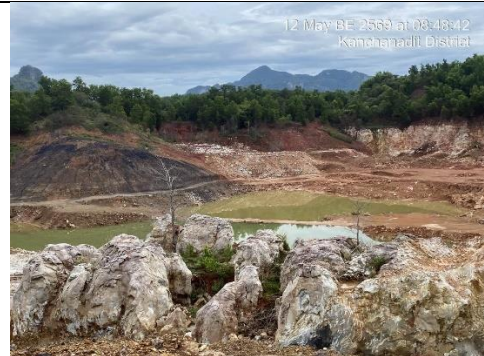
| เงื่อนไขตามมาตรการ | ผลการปฏิบัติตามมาตรการ | ปัญหา อุปสรรคที่ไม่สามารถปฏิบัติตามมาตรการ และแนวทางแก้ไข | ภาพประกอบ |
|---|---|---|---|
| 3. ให้ทำการปรับปรุงพื้นที่พื้นที่โครงการที่ผ่านการทำเหมืองแร่ และพื้นที่กิจกรรมต่อเนื่องจากการทำเหมือง ตามการแผนฟื้นฟูสภาพพื้นที่ภายหลังการทำเหมือง ที่แนบท้ายตารางมาตรการฉบับนี้อย่างเคร่งครัด พร้อมทั้งให้รายงานผล | - นำเปลือกดินที่เกิดขึ้นถมกลับพื้นที่บ่อเหมืองด้านทิศเหนือที่หยุดการทำเหมืองแล้ว พร้อมทั้งปลูกพืชคลุมดินและไม้ยืนต้นโตเร็ว การปลูกพืชคลุมดินที่เก็บกองเปลือกดิน การปลูกต้นไม้บริเวณคันทำนบดิน | - | รูปที่ 12 |

รูป 12 การปรับปรุงพื้นที่พื้นที่โครงการที่

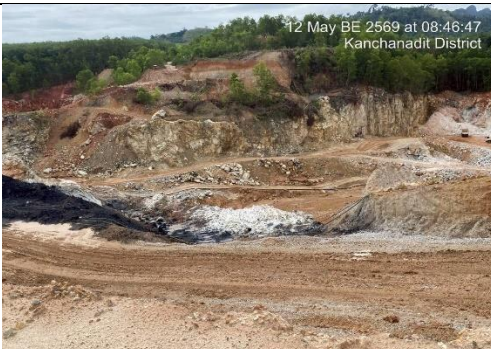
| 1. กำหนดขอบเขตพื้นที่บริเวณที่จะทำการปรับระดับให้มีความเหมาะสมต่อการใช้งาน เพื่อรองรับกิจกรรมตามแผนผังทำเหมือง ได้แก่ บริเวณที่เปิดหน้าเหมือง “ท” พื้นที่เก็บกองเปลือกดิน พื้นที่บ่อดักตะกอน | - ทางโครงการได้ปฏิบัติตามมาตรการที่กำหนด โดยมีการกำหนดขอบเขตพื้นที่บริเวณที่จะทำการปรับระดับให้มีความเหมาะสมต่อการใช้งานอย่างเคร่งครัด | - | รูปที่ 13 |

รูป 13 การกำหนดขอบเขตพื้นที่บริเวณที่จะทำการปรับระดับให้มีความเหมาะสมต่อการใช้งานอย่างเคร่งครัด

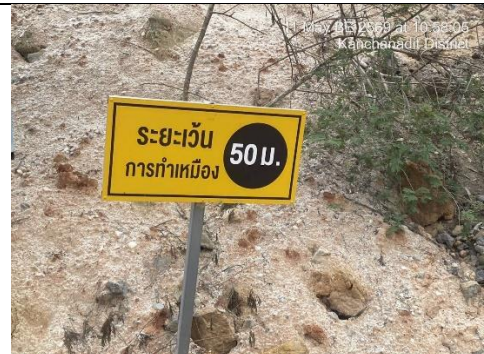
| 3. จัดทำแนวเขตเว่นการทำเหมืองจากทางสาธารณประโยชน์ตลอดแนวทางด้านทิศตะวันออกและทิศเหนือ โดยจัดทำคันทำนบดินแล้วปลูกต้นไม้ยืนต้นโตเร็วและปลูกพืชคลุมดินปกคลุม | - ทางโครงการได้จัดทำแนวเขตเว่นการทำเหมืองจากทางสาธารณประโยชน์ตลอดแนวทางด้านทิศตะวันออกและทิศเหนือ และจัดทำคันทำนบดินแล้วปลูกพืชคลุมดินและไม่ยืนต้นโตเร็ว | - | รูปที่ 14 |

รูปที่ 14 ได้จัดทำแนวเขตเว้นการทำเหมืองจากทาง  
สาธารณะประโยชน์

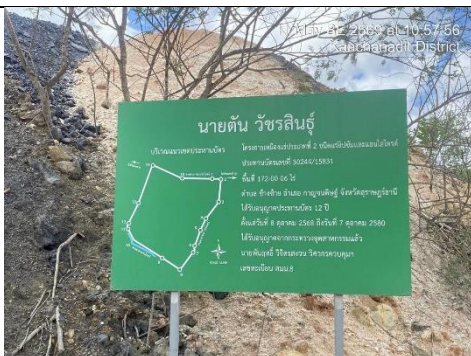
| 4. จัดทำป้ายแสดงขอบเขตพื้นที่โครงการ ขอบเขตการทำเหมือง และแนวเว่นระยะการทำเหมืองแสดงไว้บริเวณหน้าเหมืองเพื่อให้่ายต่อการตรวจสอบพื้นที่และการปฏิบัติงานบริเวณหน้าเหมืองของโครงการ | - ทางโครงการได้จัดทำป้ายแสดงขอบเขตพื้นที่โครงการ ขอบเขตการทำเหมือง และแนวเว่นระยะการทำเหมืองแสดงไว้บริเวณหน้าเหมืองเพื่อให้่ายต่อการตรวจสอบพื้นที่และการปฏิบัติงาน | - | รูปที่ 15 |

รูป 15 ได้จัดทำป้ายแสดงขอบเขตพื้นที่โครงการ

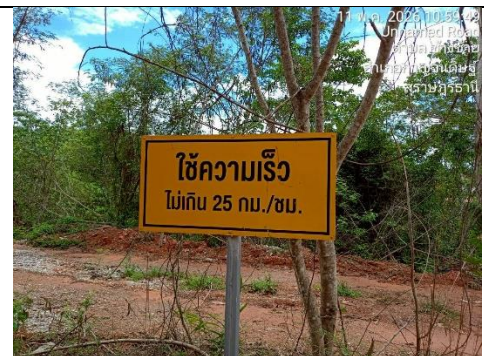
| 2. การขั้ยานพาหนะภายในโครงการ ต้องกำชับให้คนขับรถใช้ความเร็วไม่เกิน 30 กม./ชม. | - ทางโครงการปฏิบัติตามมาตรการที่กำหนดอย่างเคร่งครัด โดยการขั้ยานพาหนะภายในโครงการ ต้องกำชับให้คนขับรถใช้ความเร็วไม่เกิน 30 กม./ชม. | - | รูปที่ 16 |

รูป 16 การขั้ป้ายยานพาหนะภายในโครงการ ต้องกำขั้ให้  
คนขับรถใช้ความเร็วไม่เกิน 25 กม./ชม.

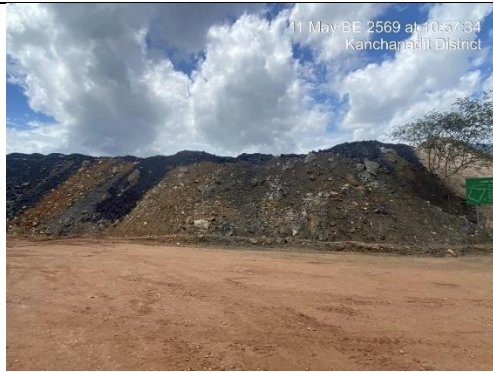
| 1. จัดสร้างคันทำนบดินบดอัดแน่น คุระบายที่มีประสิทธิภาพบริเวณลานกองเปลือกดิน และสร้างบ่อดักตะกอน บ1 ให้มีขนาดกว้างXยาวXลึก เท่ากับ 20x40x5 ม. และบ่อดักตะกอน บ2 ขนาดกว้างXยาวXลึก เท่ากับ 30x40x3 ม. ตามลำดับ | - ทางโครงการได้จัดสร้างคันทำนบดินบดอัดแน่น คุระบายที่มีประสิทธิภาพบริเวณลานกองเปลือกดิน และสร้างบ่อดักตะกอน บ1 ตามมาตรการที่กำหนดอย่างเคร่งครัด | - | รูปที่ 17 |

รูป 17 คุระบายที่มีประสิทธิภาพบริเวณลานกองเปลือกดิน

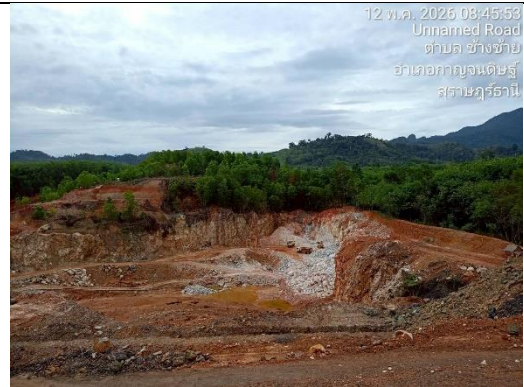
| 2. จัดทำคันทำนบดินรอบพื้นที่โครงการด้านทิศเหนือ ทิศตะวันตก ทิศตะวันออก และทิศใต้ พร้อมทั้งปลูกไม้ยืนต้นโตเร็วบนคันทำนบดินและปลูกหญ้าแฝกตามแนวรอบพื้นที่โครงการ เพื่อป้องกันการชะล้างของตะกอนดินออกสู่เส้นทางสาธารณประโยชน์ทางด้านทิศเหนือ และทิศตะวันออก | - ทางโครงการจัดทำคันทำนบดินรอบพื้นที่โครงการด้านทิศเหนือ ทิศตะวันตก ทิศตะวันออก และทิศใต้ พร้อมทั้งปลูกไม้ยืนต้นโตเร็วบนคันทำนบดินและปลูกหญ้าแฝก เพื่อป้องกันการชะล้างของตะกอนดินออกสู่เส้นทางสาธารณประโยชน์ | - | รูปที่ 18 |

รูป 18 จัดสร้างคันทำนบดินบดอัดแน่น

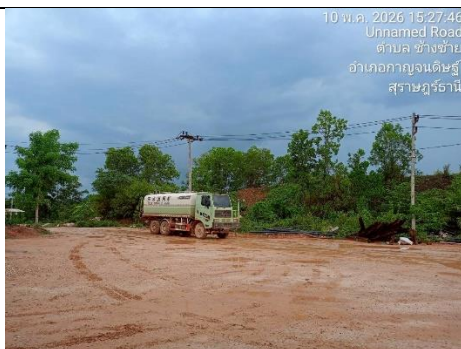
| 2. ฉีดพรมน้ำบริเวณเส้นทางลำเลียง เส้นทางขนส่งแร่ช่วงถนนลูกรังภายในและภายนอกโครงการ และพื้นที่ที่มีกิจกรรมที่ก่อให้เกิดฝุ่นละอองบริเวณโครงการอย่างน้อย 2-3 ครั้ง โดยเฉพาะในช่วงฤดูแล้ง | - โครงการปฏิบัติตามมาตรการที่กำหนดอย่างเคร่งครัด โดยฉีดพรมน้ำบริเวณเส้นทางลำเลียง เส้นทางขนส่งแร่ช่วงถนนลูกรังภายในและภายนอกโครงการ และ | - | รูปที่ 21 |

รูป 21 ฉีดพรมน้ำบริเวณเส้นทางลำเลียง

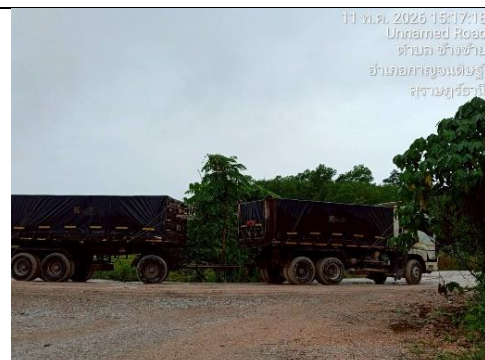
| 3. จัดให้มีวัสดุคลุมท้ายรถขนส่งแร่ก่อนออกนอกเขตโครงการ | - โครงการปฏิบัติตามมาตรการที่กำหนดอย่างเคร่งครัด โดยมีวัสดุคลุมท้ายรถขนส่งแร่ก่อนออกนอกเขตโครงการ | - | รูปที่ 22 |

รูป 22 : จัดให้มีวัสดุปิดคลุมท้ายรถขนส่งแร่

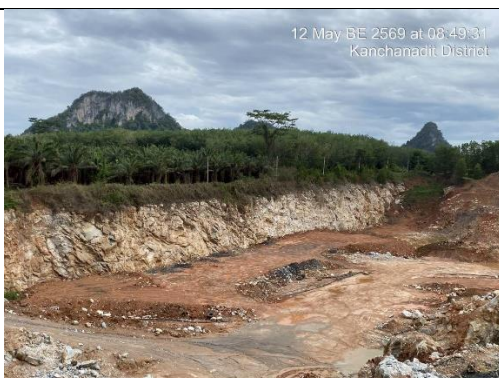
| 10. ตรวจสอบเสถียรภาพ และซ่อมแซมแนวคัน<br>ทำนบกั้นดิน และต้นไม้โตเร็วรอบพื้นที่โครงการด้านทิศ<br>เหนือ ทิศตะวันออก และทิศใต้ตลอดการทำเหมือง<br>พร้อมทั้งตรวจสอบต้นไม้โตเร็วบนแนวคันทำนบกั้นดิน<br>หากพบว่าต้นไม้ตายลงให้ปลูกทดแทน และดูแล<br>จนกว่าต้นไม้จะสามารถเจริญเติบโตได้เองตาม<br>ธรรมชาติ | - ทางโครงการจัดทำคันทำนบกั้นดิน และ<br>ต้นไม้โตเร็วรอบพื้นที่โครงการด้านทิศ<br>เหนือ ทิศตะวันออก และทิศใต้ตลอดการ<br>ทำเหมือง พร้อมทั้งตรวจสอบต้นไม้โตเร็ว<br>บนแนวคันทำนบกั้นดิน หากพบว่าต้นไม้<br>ตายลงให้ปลูกทดแทน และดูแลจนกว่า<br>ต้นไม้จะสามารถเจริญเติบโตได้เองตาม<br>ธรรมชาติ | - | รูปที่ 23 |

รูป 23 ตรวจสอบเสถียรภาพ และซ่อมแซมแนวคัน

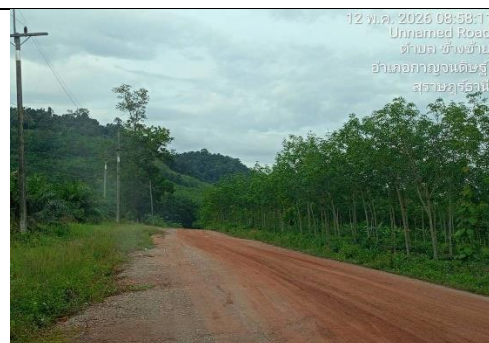
| 4. ดูแลรักษาสภาพเส้นทางให้อยู่ในสภาพที่ใช้งานได้ดีอยู่เสมอและในกรณีเกิดการชำรุดเสียหายทางโครงการจะต้องรับดำเนินการปรับปรุงทันที | - ปฏิบัติตามมาตรการที่กำหนด โดยมีการดูแล/ซ่อมบำรุงสภาพเส้นทางลำเลียงแร่ให้อยู่ในสภาพที่ใช้งานได้ดีอยู่เสมอ | - | รูปที่ 24 |

รูป 24 ดูแลรักษาสภาพเส้นทางให้อยู่ในสภาพที่ใช้งานได้  
อยู่เสมอ

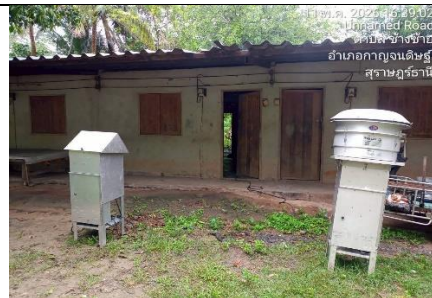
รูป 28 ตรวจวัดปริมาณฝุ่นละอองแขวนลอยในบรรยากาศ (TSP) และปริมาณฝุ่นละอองที่มีอนุภาคเล็กกว่า 10 ไมครอน (PM10) ความเร็วและทิศทางลม จำนวน 3 สถานี

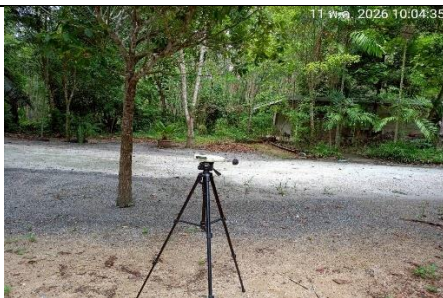
รูป 29 ตรวจวัดระดับความดังของเสียงเฉลี่ยโดยทั่วไปในรอบ 1 ชั่วโมง และ 24 ชั่วโมง และระดับความดังของเสียงสูงสุด จำนวน 3 สถานี

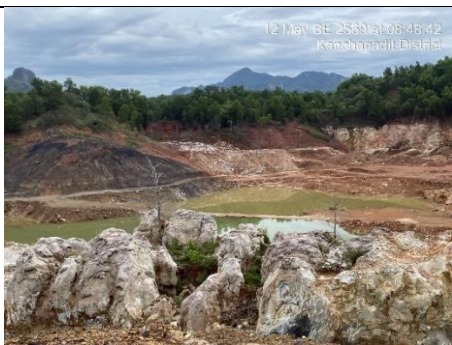
รูปที่ 31 เปลือกดินที่ปิดทับชั้นแร่เมื่อเปิดออกมาให้น้ำไปถมกลับในพื้นที่ที่ผ่านการทำเหมืองแล้ว
