รายงานผลการปฏิบัติตามมาตรการป้องกันและแก้ไขผลกระทบสิ่งแวดล้อม  
และมาตรการติดตามตรวจสอบผลกระทบสิ่งแวดล้อม  
โครงการทำเหมืองแร่ บริษัท ไอ ซี พี เฟอทิไลเซอร์ จำกัด (ระยะดำเนินการ)  
ตั้งอยู่เลขที่ 2/1 หมู่ 3 ตำบลแม่ลา อำเภอนครหลวง จังหวัดพระนครศรีอยุธยา  
ของบริษัท ไอ ซี พี เฟอทิไลเซอร์ จำกัด สำนักงานตั้งอยู่เลขที่ 42 อาคาร ไอ ซี พี  
ถนนสุรวงศ์ แขวงสีพระยา เขตบางรัก กรุงเทพมหานคร 10500

เดือนมกราคม-มิถุนายน 2569

หนังสือรับรองการจัดทำรายงาน  
ผลการปฏิบัติตามมาตรการป้องกันและแก้ไขผลกระทบสิ่งแวดล้อม  
และมาตรการติดตามตรวจสอบผลกระทบสิ่งแวดล้อม  
โครงการทำเทียบเรือ บริษัท ไอ ซี พี เฟอทิไลเซอร์ จำกัด

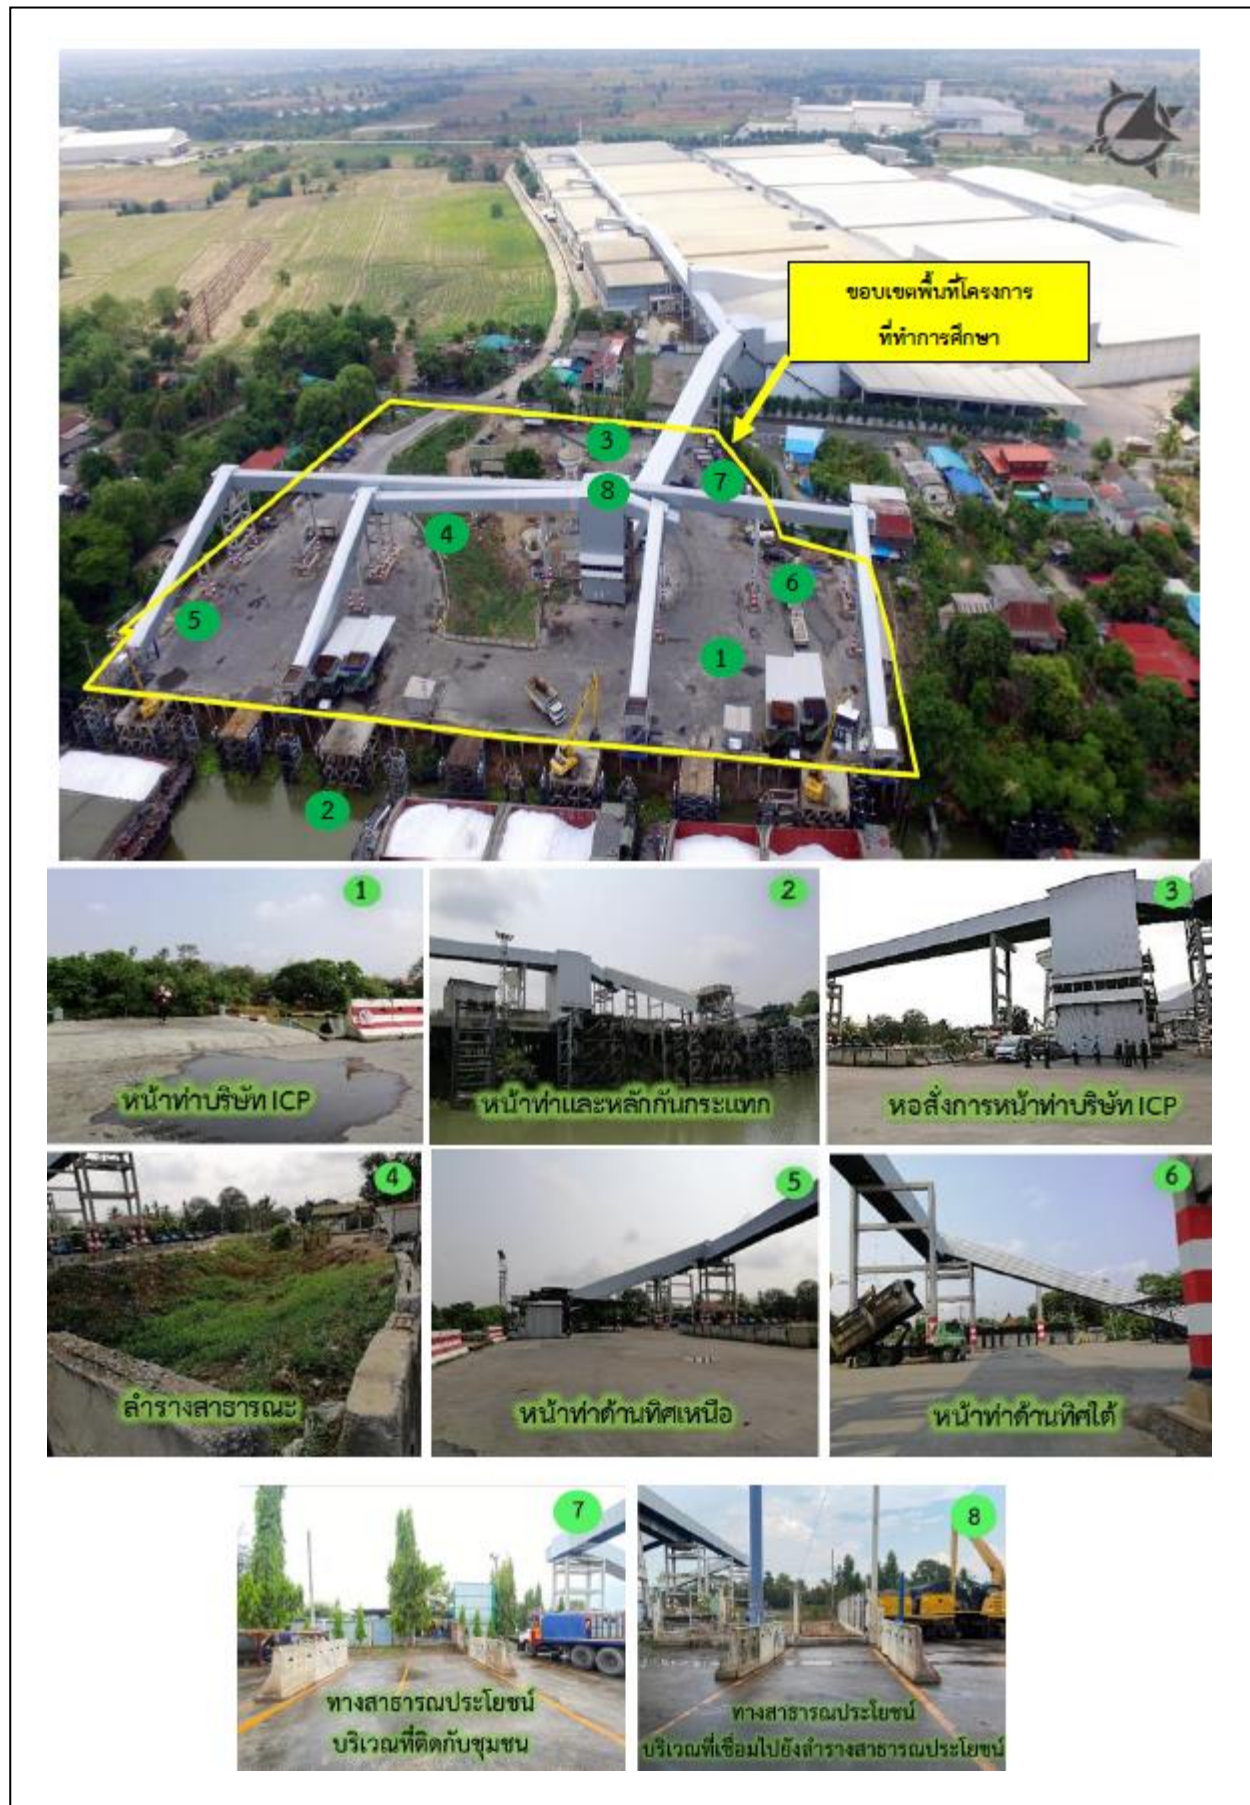
รูปที่ 2-1 พื้นที่ท่าเทียบเรือบริษัท ไอ ซี พี เฟอติไลเซอร์ จำกัด
