สรุปผลของการดำเนินงาน  
และข้อเสนอแนะ

## บทที่ 5

โครงการก่อสร้างทางแยกต่างระดับจุดตัดทางหลวงหมายเลข 24 ตัดทางหลวงหมายเลข 224 (แยกโชคชัย) ตั้งแต่ กม.51+350 - กม.54+575 และ กม.31+400 - กม.32+800 ระยะทาง 4.625 กิโลเมตร เป็นโครงการที่อยู่ในระยะก่อสร้าง ดำเนินการก่อสร้างโดย ห้างหุ้นส่วนจำกัด โชคชัยการโยธา เริ่มต้นสัญญาตั้งแต่วันที่ 13 กันยายน 2566 และสิ้นสุดสัญญาวันที่ 25 กันยายน 2569 รวมระยะเวลาดำเนินการ 1,109 วัน

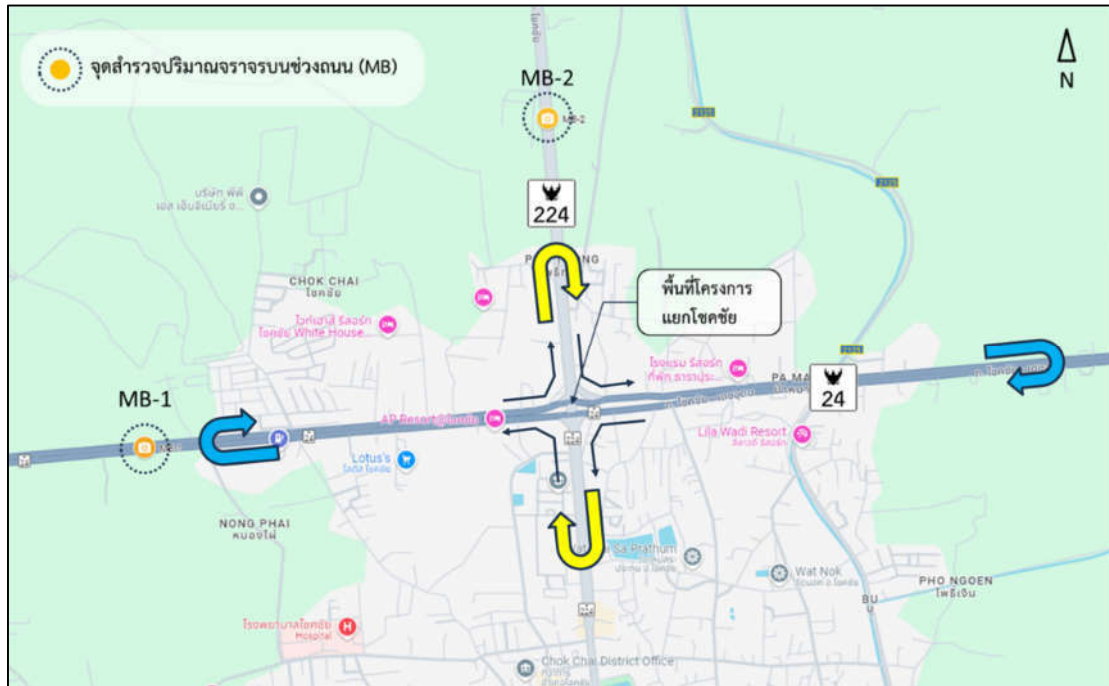
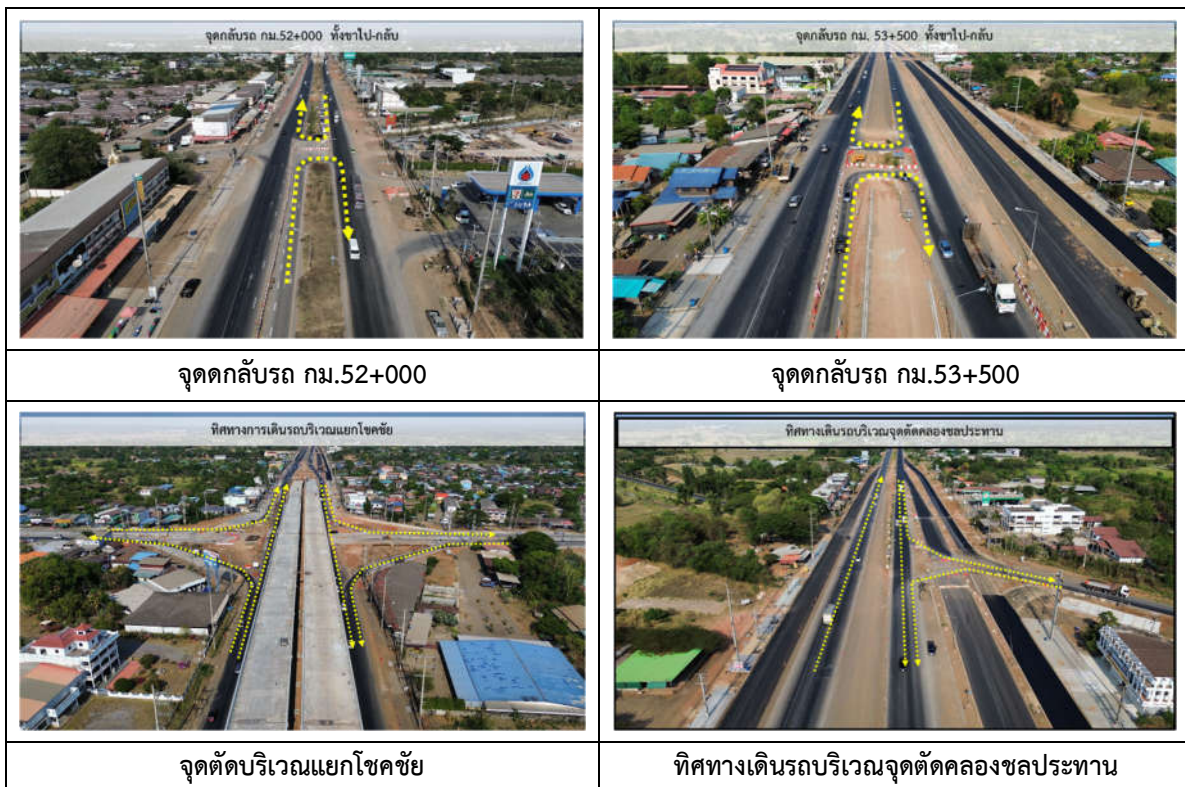
รูปที่ 5.3.3-2 แสดงจุดดักกลับรถและทิศทางเดินรถเพื่อรองรับการสัญจรบริเวณแยกโชคชัย

(2) การดำเนินปรับแผนการจัดการจราจรระหว่างก่อสร้างบริเวณพื้นที่โครงการการก่อสร้างทางแยกต่างระดับจุดตัดทางหลวงหมายเลข 24 กับทางหลวงหมายเลข 224 (แยกโชคชัย) จ.นครราชสีมา เป็นรูปแบบการจัดการจราจรแบบวงเวียน (Roundabout) คือ การจัดการจราจรที่รถทุกคันต้องขับวนในทิศทางตามเข็มนาฬิกา (เพื่อทดแทนทิศทางเลี้ยวขวา) ถึงแม้ว่าจะใช้เวลาในการสัญจรผ่านทางแยกใกล้เคียงกัน แต่เนื่องจากการจัดการจราจร

รูปแบบโรตารี จะทำให้รถที่ผ่านทางแยกมีกระแสจราจรต่อเนื่อง จึงเกิดความล่าช้าต่อคันที่สัญจรผ่านทางแยกน้อยกว่าการเปิดสัญญาณไฟจราจรในระหว่างการก่อสร้าง แสดงดังรูปที่ 5.3.3-2

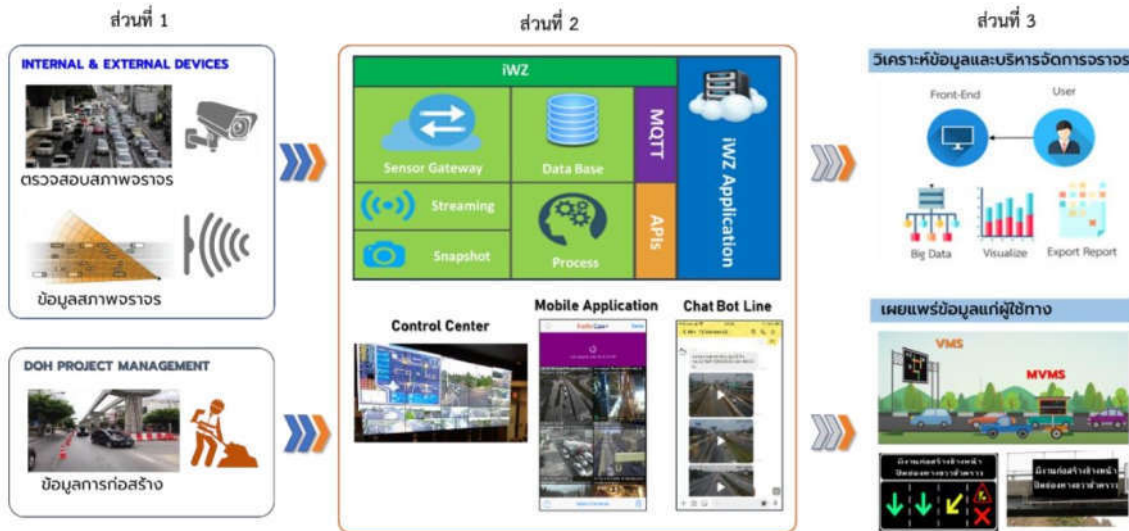
รูปที่ 5.3.3.7 แสดงตัวอย่างกล้องเฝ้าระวังอุบัติเหตุ และแก้ไขปัญหาด้านการจราจรและขนส่ง

(10) ติดตั้งกล้องวงจรปิดบริเวณแนวเส้นทางโครงการทั้งจุดเริ่มต้น จุดสิ้นสุด บริเวณทางแยกเพื่อเฝ้าระวังดูแลแก้ไขปัญหาด้านการจราจรและขนส่งที่อาจเกิดขึ้น บริเวณพื้นที่โครงการตลอดแนวอุโมงค์ และบริเวณที่มีการเปิดจุดกลับรถเพื่อใช้สัญจรชั่วคราว โดยทางโครงการได้นำระบบ IWZ (Intelligent Work Zone) คือระบบอำนวยความสะดวกและบริหารจัดการการจราจรอัจฉริยะในพื้นที่ก่อสร้าง มาใช้ร่วมกับการเฝ้าระวังอุบัติเหตุ และจุดที่อาจเกิดปัญหาการจราจรติดขัด แสดงดังรูปที่ 5.3.3-7 ถึงรูปที่ 5.3.3-8
