## บทที่ 2

### ผลการดำเนินการตามมาตรการป้องกัน และแก้ไขผลกระทบสิ่งแวดล้อม

จากกิจกรรมการทำเหมืองตามโครงการทำเหมืองแร่หินอุตสาหกรรมชนิดหินปูน เพื่ออุตสาหกรรมก่อสร้าง ประทานบัตรที่ 16365/15284 ของบริษัท เชียงรายแลนด์ แอสโซซิเอทส์ จำกัด ตั้งอยู่ที่ตำบลผางาม อำเภอเวียงชัย จังหวัดเชียงราย ก่อให้เกิดการเปลี่ยนแปลงของสภาพแวดล้อม ทั้งในด้านของสภาพภูมิประเทศ ภูมิอากาศ ซึ่งยังผลทำให้เกิดผลกระทบต่อสิ่งแวดล้อมดังนั้นจึงจำเป็นต้องมีมาตรการป้องกันและแก้ไขผลกระทบสิ่งแวดล้อมเพื่อเป็นตัวกำหนดแนวทางการปฏิบัติเพื่อให้ผู้ประกอบการมีจิตสำนึกในการดูแล รักษา ป้องกันและแก้ไขปัญหาสิ่งแวดล้อมที่อาจจะเกิดขึ้นในอนาคต โดยรายละเอียดและผลการติดตามและตรวจสอบมาตรการป้องกันและแก้ไขผลกระทบสิ่งแวดล้อมในระยะดำเนินการของโครงการ โดยมีรายละเอียดดังนี้

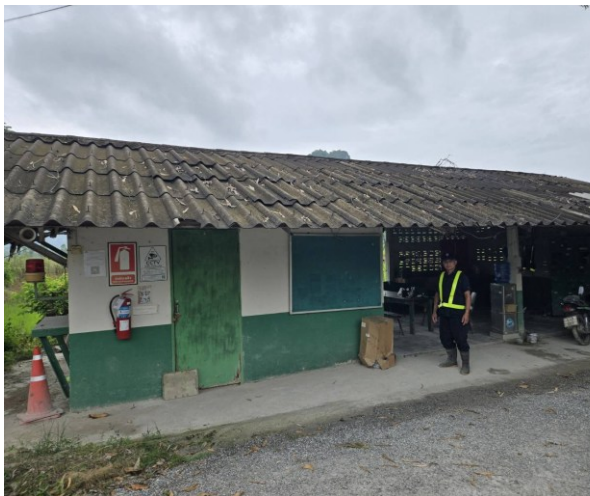
รูปที่ 2-1 ป้อมยามที่มีเจ้าหน้าที่รับเรื่องร้องเรียน

| มาตรการป้องกันและแก้ไขผลกระทบสิ่งแวดล้อม | ผลการปฏิบัติตามมาตรการฯ | ปัญหา อุปสรรค และแนวทางแก้ไข | ภาพประกอบมาตรการ |
|---|---|---|---|
| 1. ให้มีจุดรับเรื่องราวร้องทุกข์ความเดือดร้อนของประชาชนที่เกิดจากกิจกรรมการทำเหมืองแร่ และกิจกรรมที่เกี่ยวข้อง ในกรณีที่มีผู้ร้องเรียน ผู้ถือประทานบัตรจะต้องดำเนินการแก้ไข และให้ความช่วยเหลือด้วยความเป็นธรรม | -ทางโครงการมีการจัดเตรียมเจ้าหน้าที่คอยรับเรื่องราวร้องทุกข์ความเดือดร้อนของประชาชนที่เกิดจากกิจกรรมการทำเหมืองแร่ และกิจกรรมที่เกี่ยวข้อง โดยทางโครงการยินดีช่วยเหลือประชาชนที่ได้รับความเดือดร้อนจากกิจกรรมการทำเหมืองของโครงการ ด้วยความเป็นธรรม | -ไม่มี | -ดังแสดงในรูปที่ 2-1 ป้อมยามที่มีเจ้าหน้าที่รับเรื่องราวร้องเรียน |

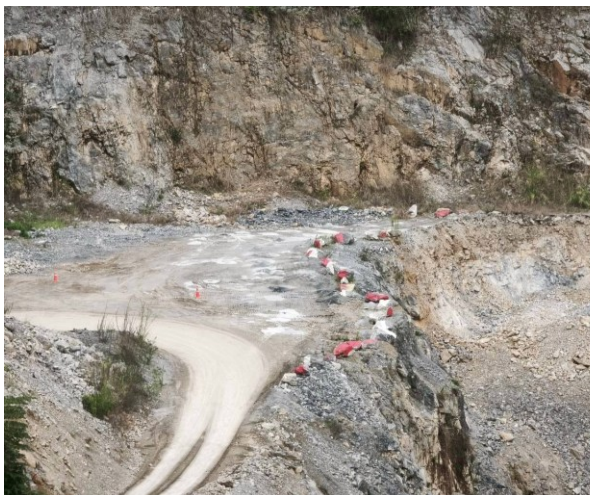
รูปที่ 2-3 ตัวอย่างแนวเขต/ธงแสดงพื้นที่ต่าง ๆ

| มาตรการป้องกันและแก้ไขผลกระทบสิ่งแวดล้อม | ผลการปฏิบัติตามมาตรการฯ | ปัญหา อุปสรรค และแนวทางแก้ไข | ภาพประกอบมาตรการ |
|---|---|---|---|
| 1. ให้เว้นพื้นที่ไม่ทำเหมืองจากแนวเขตประทานบัตรโดยรอบ เป็นระยะอย่างน้อย 10 เมตร และห่างจากแนวลำห้วยชี้หลักด้านทิศตะวันตกเฉียงใต้ เป็นระยะ 50 เมตร และเว้นพื้นที่ไม่ทำเหมืองเป็นแนวกั้นเขตจากถนน และร่องระบายน้ำของสำนักงานปฏิรูปที่ดินเพื่อเกษตรกรรม เป็นระยะ 10 เมตร พร้อมทั้งจัดทำหลักแนวเขตแสดงพื้นที่ไม่ทำเหมืองให้ชัดเจน | -ทางโครงการมีการเว้นพื้นที่ไม่ทำเหมืองจากแนวเขตประทานบัตรโดยรอบ เป็นระยะอย่างน้อย 10 เมตร และห่างจากแนวลำห้วยชี้หลักด้านทิศตะวันตกเฉียงใต้ เป็นระยะ 50 เมตร และเว้นพื้นที่ไม่ทำเหมืองเป็นแนวกั้นเขตจากถนน และร่องระบายน้ำของสำนักงานปฏิรูปที่ดินเพื่อเกษตรกรรม เป็นระยะ 10 เมตร โดยได้จัดทำหลักแนวเขตแสดงพื้นที่ไม่ทำเหมืองให้ชัดเจน | -ไม่มี | -ดังแสดงในรูปที่ 2-2 ป้ายแสดงขอบเขตพื้นที่ประทานบัตร<br>-ดังแสดงในรูปที่ 2-3 ตัวอย่างแนวเขต/ร่องแสดงพื้นที่ต่าง ๆ |

| มาตรการป้องกันและแก้ไขผลกระทบสิ่งแวดล้อม | ผลการปฏิบัติตามมาตรการฯ | ปัญหา อุปสรรค และแนวทางแก้ไข | ภาพประกอบมาตรการ |
|---|---|---|---|
| 6. ให้ตรวจสอบเสถียรภาพบริเวณหน้าเหมืองให้มีความมั่นคงแข็งแรง และปลอดภัยอยู่เสมอ โดยสังเกตจากสิ่งบอเหตุที่มักเกิดขึ้นก่อนการ พังทลายของหน้าเหมือง ดังนี้ | -มีเจ้าหน้าที่เดินตรวจพื้นที่เพื่อความปลอดภัย เพื่อความปลอดภัยใน กรณีที่เกิดเหตุการณ์หลุมยุบอย่างสม่ำเสมอ | -ไม่มี | -ดังแสดงในรูปที่ 2-3 ตัวอย่างแนวเขต/ธง แสดงพื้นที่ต่าง ๆ |

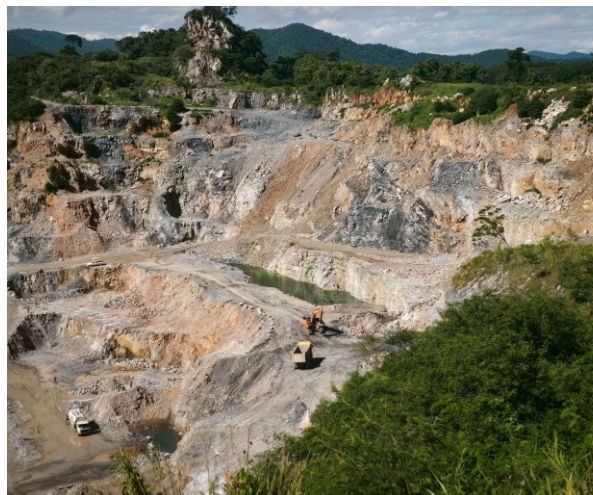
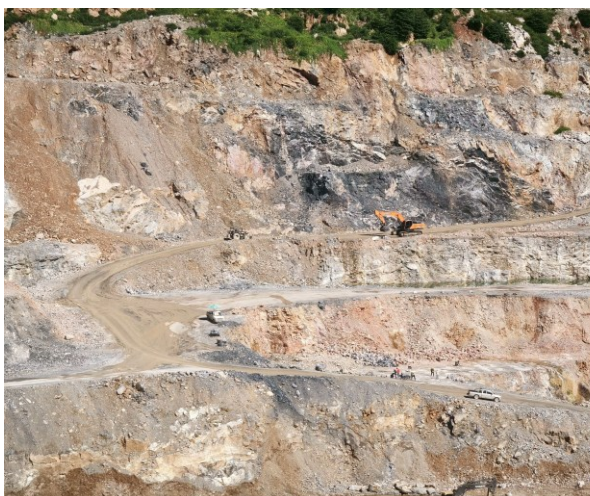
รูปที่ 2-4 พื้นที่หน้าเหมืองของโครงการที่มีการปรับแต่งให้เป็นไปตามที่แผนผังโครงการกำหนด

| มาตรการป้องกันและแก้ไขผลกระทบสิ่งแวดล้อม | ผลการปฏิบัติตามมาตรการฯ | ปัญหา อุปสรรค และแนวทางแก้ไข | ภาพประกอบมาตรการ |
|---|---|---|---|
| 2. กำหนดการเปิดหน้าเหมืองให้มีทิศทางและลำดับขั้นตอน ตลอดจนขอบเขตการทำเหมืองตามแผนผังโครงการทำเหมืองโดยเคร่งครัด เปิดหน้าเหมืองในลักษณะขั้นบันได มีความสูงของขั้นบันไดไม่เกิน 10 เมตร ความกว้างของขั้นบันไดไม่น้อยกว่า 10 เมตร และควบคุมความลาดเอียงของหน้าเหมืองโดยรวมไม่เกิน 45 องศา | -มีการเปิดหน้าเหมืองตามที่แผนผังโครงการกำหนด โดยเปิดหน้าเหมืองในลักษณะขั้นบันได มีความสูงของขั้นบันไดไม่เกิน 10 เมตร ความกว้างของขั้นบันไดไม่น้อยกว่า 10 เมตร และควบคุมความลาดเอียงของหน้าเหมืองโดยรวมไม่เกิน 45 องศา<br>-ทางโครงการมีการปรับแต่งหน้าเหมืองควบคู่ไปกับการทำเหมืองของโครงการให้เป็นไปตามที่แผนผังโครงการกำหนด | -ไม่มี | -ดังแสดงในรูปที่ 2-4 พื้นที่หน้าเหมืองของโครงการที่มีการปรับแต่งให้เป็นไปตามที่แผนผังโครงการกำหนด |

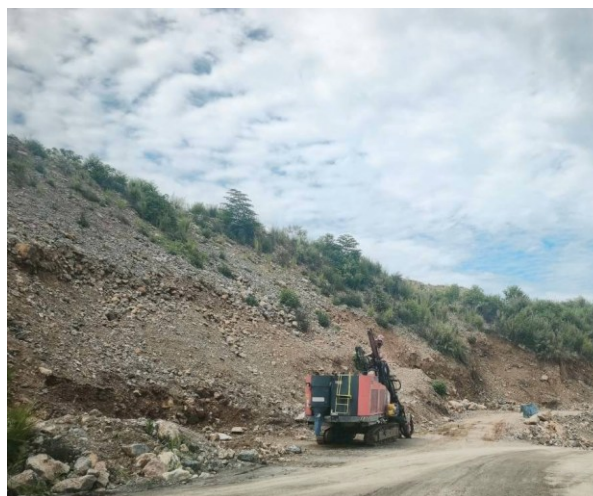
รูปที่ 2-5 ตัวอย่างพื้นที่เก็บกองเปลือกดิน

| มาตรการป้องกันและแก้ไขผลกระทบสิ่งแวดล้อม | ผลการปฏิบัติตามมาตรการฯ | ปัญหา อุปสรรค และแนวทางแก้ไข | ภาพประกอบมาตรการ |
|---|---|---|---|
| 4. จัดให้มีพื้นที่กองเก็บเปลือกดินและเศษหิน ตามที่กำหนดในแผนผังโครงการทำเหมืองบริเวณ “ป1” ขนาดพื้นที่ประมาณ 3-3-61 ไร่ ตั้งอยู่ในทิศตะวันตกเฉียงใต้ของโครงการ และบริเวณ “ป2” ขนาดพื้นที่ประมาณ 2-0-42 ไร่ ตั้งอยู่ในทิศตะวันตกเฉียงเหนือของโครงการ การเก็บกองจำนวน 2 ชั้นสูงชันละ 5 เมตร ความลาดชันรวมเกิน 30 องศา เพื่อใช้ปรับพื้นที่ในโครงการ และใช้ฟื้นฟูสภาพพื้นที่ทำเหมือง | -ในพื้นที่โครงการมีพื้นที่กองเก็บเปลือกดินตามที่แผนผังโครงการกำหนด คือ บริเวณ “ป1” ขนาดพื้นที่ประมาณ 3-3-61 ไร่ ตั้งอยู่ในทิศตะวันตกเฉียงใต้ของโครงการ และบริเวณ “ป2” ขนาดพื้นที่ประมาณ 2-0-42 ไร่ ตั้งอยู่ในทิศตะวันตกเฉียงเหนือของโครงการ โดยทำการเก็บกองจำนวน 2 ชั้นสูงชันละ 5 เมตร ความลาดชันรวมเกิน 30 องศา | -ไม่มี | -ดังแสดงในรูปที่ 2-5 ตัวอย่างพื้นที่เก็บกองเปลือกดิน |

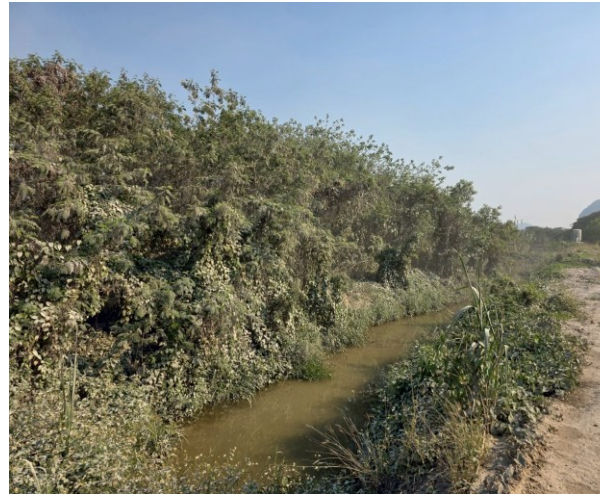
รูปที่ 2-7 คูระบายน้ำที่ขนานไปกับคั่นทำนบกั้นดิน

| มาตรการป้องกันและแก้ไขผลกระทบสิ่งแวดล้อม | ผลการปฏิบัติตามมาตรการฯ | ปัญหา อุปสรรค และแนวทางแก้ไข | ภาพประกอบมาตรการ |
|---|---|---|---|
| 5. ให้สร้างคันทำนบกั้นดินอัดแน่น ขนาดฐานกว้าง 6 เมตร ความสูง 1.5 เมตร สันบนกว้าง 2 เมตร ร่วมกับคูระบายน้ำ ขนาดความกว้าง 1.5 เมตร ความลึก 1 เมตร ความกว้างด้านล่าง 1 เมตร พร้อมทั้งปลูกพืชคลุมดินและต้นไม้ท้องถิ่นหรือไม้ยืนต้นโตเร็วบนคันทำนบกั้น เพื่อบดบังทัศนียภาพพื้นที่ที่ใช้ทำเหมืองและเบี่ยงเบนทางน้ำให้ไหลไปยังบ่อดักตะกอน | -ทางโครงการมีการสร้างคันทำนบกั้น ขนาดฐานกว้าง 6 เมตร ความสูง 1.5 เมตร สันบนกว้าง 2 เมตร ร่วมกับคูระบายน้ำ ขนาดความกว้าง 1.5 เมตร ความลึก 1 เมตร ความกว้างด้านล่าง 1 เมตร พร้อมทั้งปลูกพืชคลุมดินและต้นไม้ท้องถิ่นหรือไม้ยืนต้นโตเร็วบนคันทำนบกั้น | -ไม่มี | -แสดงในรูปที่ 2-6 คันทำนบกั้นที่มีการปลูกต้นไม้<br>-แสดงในรูปที่ 2-7 คูระบายน้ำที่ขนานไปกับคันทำนบกั้น |

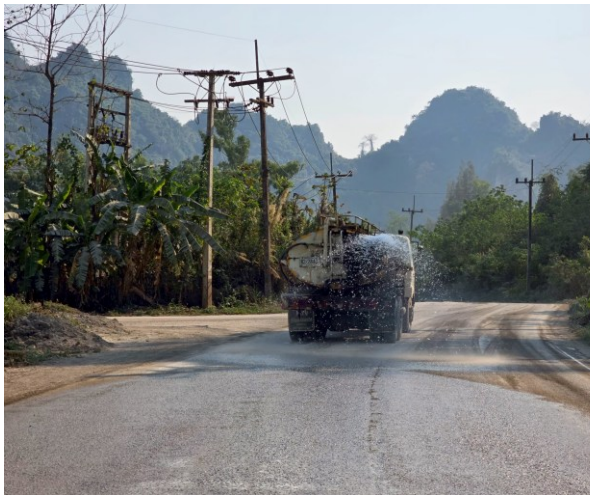
รูปที่ 2-8 การฉีดพรมน้ำในพื้นที่โครงการ

| มาตรการป้องกันและแก้ไขผลกระทบสิ่งแวดล้อม | ผลการปฏิบัติตามมาตรการฯ | ปัญหา อุปสรรค และแนวทางแก้ไข | ภาพประกอบมาตรการ |
|---|---|---|---|
| 1. จัดให้มีรถบรรทุกน้ำ เพื่อฉีดพรมเส้นทางลำเลียงหินในโครงการและเส้นทางขนส่งในช่วงที่เป็นถนนลูกรัง อย่างน้อยวันละ 3-4 ครั้ง หรือตามความเหมาะสมกับสภาพภูมิอากาศ ให้ผิวถนนมีความชื้นตลอดเวลาเพื่อลดการฟุ้งกระจายของฝุ่นละออง และให้ความร่วมมือกับประทานบัตรใกล้เคียงปรับปรุงสภาพถนนสาธารณประโยชน์ร่วมกันในการขนส่งแร่ให้มีสภาพใช้งานได้ดีและปลอดภัยอยู่เสมอ | -มีการฉีดพรมน้ำในเส้นทางของโครงการเพื่อป้องกันการฟุ้งกระจายของฝุ่นละออง | -ไม่มี | -แสดงในรูปที่ 2-8 การฉีดพรมน้ำในพื้นที่โครงการ |

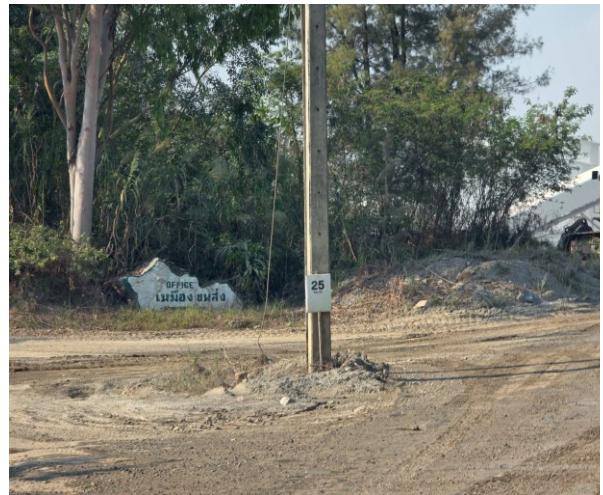
รูปที่ 2-9 ป้ายจำกัดความเร็ว 25 กม/ชม

| มาตรการป้องกันและแก้ไขผลกระทบสิ่งแวดล้อม | ผลการปฏิบัติตามมาตรการฯ | ปัญหา อุปสรรค และแนวทางแก้ไข | ภาพประกอบมาตรการ |
|---|---|---|---|
| 2. กำหนดให้การขนส่งแร่ออกจากพื้นที่จะต้องใช้ความเร็วและน้ำหนักของรถบรรทุกให้เป็นไปตามที่ทางราชการกำหนด และควบคุมความเร็วไม่เกิน 25 กิโลเมตร/ชั่วโมง ในช่วงที่ผ่านชุมชน พร้อมทั้งปิดคลุมกระบะบรรทุกให้มิดชิดก่อนออกนอกพื้นที่โรงโม่หิน และหลีกเลี่ยงการขนส่งแร่ในช่วงเวลาไป-กลับจากโรงเรียนของนักเรียน (เวลา 07.00-08.00 น. และ 15.30-16.30 น.) | -ทางโครงการมีข้อกำหนดจำกัดความเร็วไม่เกิน 25 กิโลเมตร/ชั่วโมง ในช่วงที่ผ่านชุมชน พร้อมทั้งปิดคลุมกระบะบรรทุกให้มิดชิดก่อนออกนอกพื้นที่โรงโม่หิน และหลีกเลี่ยงการขนส่งแร่ในช่วงเวลาไป-กลับจากโรงเรียนของนักเรียน (เวลา 07.00-08.00 น. และ 15.30-16.30 น.) | -ไม่มี | -แสดงในรูปที่ 2-9 ป้ายจำกัดความเร็ว 25 กม/ชม |

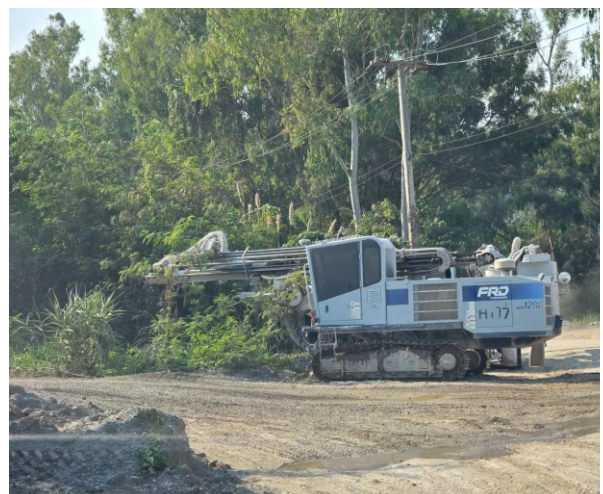
รูปที่ 2-11 เครื่องเจาะระเบิดของโครงการ

| มาตรการป้องกันและแก้ไขผลกระทบสิ่งแวดล้อม | ผลการปฏิบัติตามมาตรการฯ | ปัญหา อุปสรรค และแนวทางแก้ไข | ภาพประกอบมาตรการ |
|---|---|---|---|
| 3. ให้ใช้เครื่องเจาะระเบิดแบบดินตะขำที่มีอุปกรณ์เก็บฝุ่นติดตั้งที่ตำแหน่งหัวเจาะหรือใช้น้ำหล่อลนรูเจาะ เพื่อป้องกันและลดการฟุ้งกระจายของฝุ่นละอองที่เกิดจากการเจาะระเบิด | -มีการใช้เครื่องเจาะระเบิดแบบดินตะขำที่มีอุปกรณ์เก็บฝุ่นติดตั้งที่ตำแหน่งหัวเจาะหรือใช้น้ำหล่อลนรูเจาะ เพื่อป้องกันและลดการฟุ้งกระจายของฝุ่นละอองที่เกิดจากการเจาะระเบิด | -ไม่มี | -แสดงในรูปที่ 2-11 เครื่องเจาะระเบิดของโครงการ |

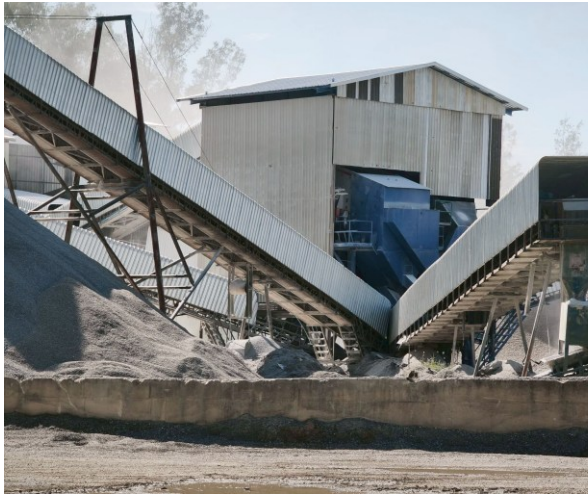
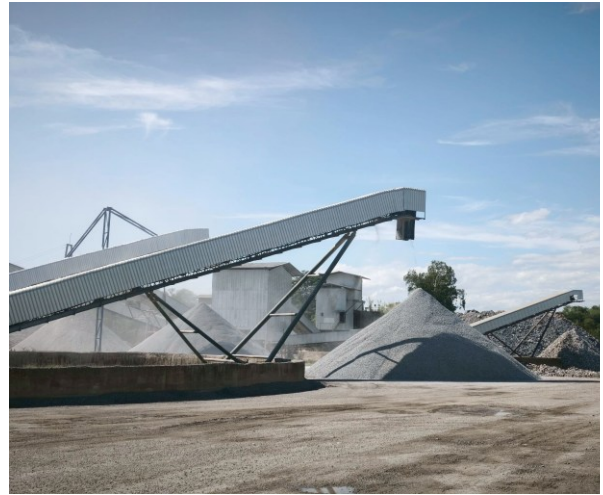
รูปที่ 2-12 การปิดคลุมโรงโม่หินและสายพานลำเลียง

| มาตรการป้องกันและแก้ไขผลกระทบสิ่งแวดล้อม | ผลการปฏิบัติตามมาตรการฯ | ปัญหา อุปสรรค และแนวทางแก้ไข | ภาพประกอบมาตรการ |
|---|---|---|---|
| 4. ให้ปรับปรุงโรงโม่หินเป็นระบบปิดและจัดให้มีระบบป้องกันผลกระทบสิ่งแวดล้อมให้ครบถ้วน ตามประกาศกรมอุตสาหกรรมพื้นฐานและการเหมืองแร่ เรื่อง โรงโม่บดหรือย่อยหินมีระบบป้องกันผลกระทบสิ่งแวดล้อม ลงวันที่มกราคม 2548 พร้อมทั้งดูแลบำรุงรักษาและใช้ระบบในขณะที่ทำการผลิตอย่างสม่ำเสมอ โดยเฉพาะระบบป้องกันและลดการฟุ้งกระจายของฝุ่นละออง | -มีการจัดสร้างโรงโม่หินเป็นระบบปิด และจัดให้มีระบบป้องกันผลกระทบสิ่งแวดล้อมให้ครบถ้วน ตามประกาศกรมอุตสาหกรรมพื้นฐานและการเหมืองแร่ เรื่อง โรงโม่บดหรือย่อยหินมีระบบป้องกันผลกระทบสิ่งแวดล้อม ลงวันที่มกราคม 2548 โดยจัดให้มีเจ้าหน้าที่คอยดูแลบำรุงรักษาและใช้ระบบในขณะที่ทำการผลิตอย่างสม่ำเสมอ โดยเฉพาะระบบป้องกันและลดการฟุ้งกระจายของฝุ่นละออง | -ไม่มี | -ดังแสดงในรูปที่ 2-12 การปิดคลุมโรงโม่หินและสายพานลำเลียง |

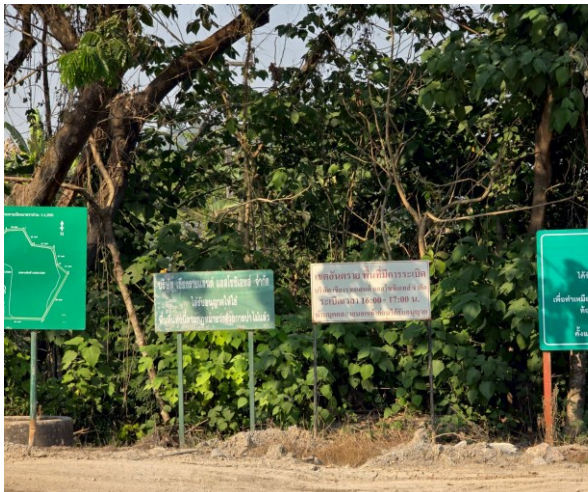
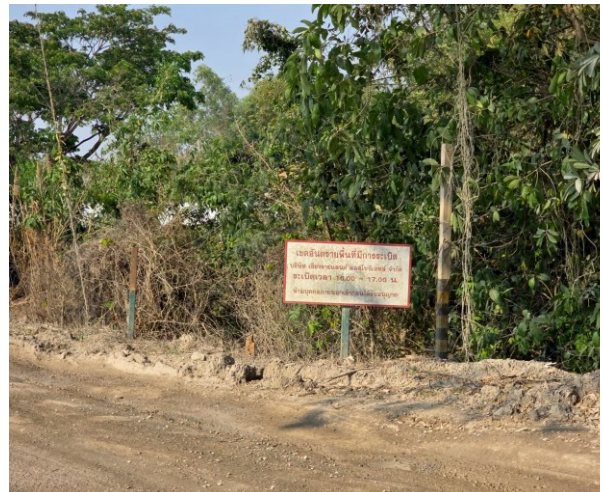
รูปที่ 2-13 ป้ายแสดงเขตอันตรายการใช้วัตถุระเบิด  
และเวลาทำการระเบิด

| มาตรการป้องกันและแก้ไขผลกระทบสิ่งแวดล้อม | ผลการปฏิบัติตามมาตรการฯ | ปัญหา อุปสรรค และแนวทางแก้ไข | ภาพประกอบมาตรการ |
|---|---|---|---|
| 1. ให้ออกแบบการใช้ปริมาณวัตถุระเบิดตามแผนผังโครงการทำเหมือง โดยให้ใช้ปริมาณวัตถุระเบิดสูงสุดไม่เกิน 77.50 กิโลกรัม/จังหวะถ่วง ให้ทำการระเบิดวันละ 1 ครั้ง ในช่วงเวลา 16.00-17.00 น. โดยก่อนการระเบิดจะต้องจัดให้มีเจ้าหน้าที่ตรวจสอบพื้นที่โดยรอบในรัศมี 100 เมตร และใช้สัญญาณเตือนให้ได้อินชัดเจนในรัศมีไม่น้อยกว่า 500 เมตร จากจุดที่ระเบิด พร้อมทั้งจัดทำป้ายเตือนเวลาทำการระเบิดหินและเขตการใช้วัตถุระเบิดไว้ที่บริเวณปากทางเข้าเหมือง ทั้งนี้ ให้หลีกเลี่ยงการระเบิดย่อยหินที่มีขนาดใหญ่ ให้ใช้เครื่องเจาะกระแทกหรือเครื่องกระแทกทุบย่อยหินแทน | -ทางโครงการมีการใช้ปริมาณวัตถุระเบิดตามแผนผังโครงการทำเหมือง คือ ใช้ปริมาณวัตถุระเบิดสูงสุดไม่เกิน 77.50 กิโลกรัม/จังหวะถ่วง โดยทำการระเบิดวันละ 1 ครั้ง ในช่วงเวลา 16.00-17.00 น. และก่อนการระเบิดจะมีเจ้าหน้าที่ตรวจสอบพื้นที่โดยรอบในรัศมี 100 เมตร และใช้สัญญาณเตือนให้ได้อินชัดเจนในรัศมีไม่น้อยกว่า 500 เมตร จากจุดที่ระเบิด พร้อมทั้งจัดทำป้ายเตือนเวลาทำการระเบิดหินและเขตการใช้วัตถุระเบิดไว้ที่บริเวณปากทางเข้าเหมือง | -ไม่มี | -ดังแสดงในรูปที่ 2-13 ป้ายแสดงเขตอันตรายการใช้วัตถุระเบิด และเวลาทำการระเบิด |

| มาตรการป้องกันและแก้ไขผลกระทบสิ่งแวดล้อม | ผลการปฏิบัติตามมาตรการฯ | ปัญหา อุปสรรค และแนวทางแก้ไข | ภาพประกอบมาตรการ |
|---|---|---|---|
| 2. ทำการกั้นรั้วพื้นที่รอบทิศ กั้นเขตเป็นพื้นที่อันตรายและติดป้าย ประกาศเตือนภัยตามแบบประกาศเตือนภัยหลุมยุบของกรมทรัพยากรธรณี หรือป้ายเตือนชนิดอื่น ๆ ที่มองเห็นได้ชัดเจนในระยะไม่ต่ำกว่า 50 เมตร อย่างน้อย 4 ด้าน พร้อมทั้งแจ้งเตือนห้ามผู้ที่ไม่เกี่ยวข้องหรือเครื่องจักรที่มี น้ำหนักมากเข้าไปในบริเวณดังกล่าว | -บริษัทฯ มีนโยบายว่าในพื้นที่ที่มีอันตรายทางโครงการจะทำการติด ป้ายแสดงให้เห็นเด่นชัด ในระยะไม่น้อยกว่า 50 เมตร และห้าม พนักงานหรือเครื่องจักรที่มีน้ำหนักมากเข้าไปในบริเวณดังกล่าว | -ไม่มี | -ดังแสดงในรูปที่ 2-13 ป้ายแสดงเขตอันตราย การใช้ตัวถูระเบิด และเวลาทำการระเบิด |

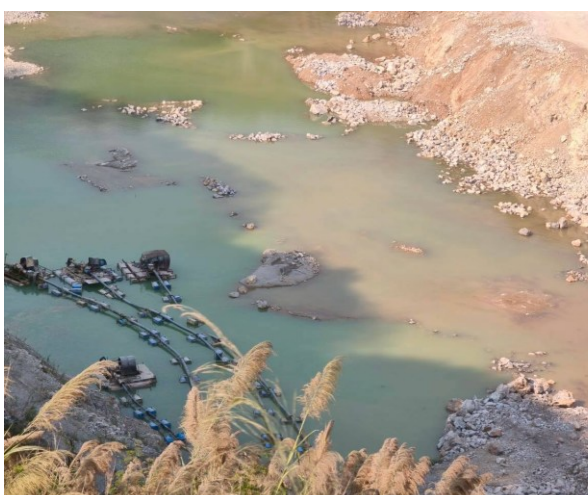
รูปที่ 2-14 บ่อรับน้ำบริเวณที่ต่ำสุดของบ่อเหมือง

| มาตรการป้องกันและแก้ไขผลกระทบสิ่งแวดล้อม | ผลการปฏิบัติตามมาตรการฯ | ปัญหา อุปสรรค และแนวทางแก้ไข | ภาพประกอบมาตรการ |
|---|---|---|---|
| 3. ให้ออกแบบให้มีบ่อดักตะกอนหรือบ่อรับน้ำ (Sump) บริเวณที่ต่ำสุดของบ่อเหมืองให้มีขนาดเพียงพอที่จะรองรับปริมาณน้ำฝนที่ชะล้างพื้นที่ทำเหมืองพร้อมทั้งขุดลอกตะกอนออกจากบ่อดักตะกอนและร่องระบายน้ำอย่างน้อยปีละ 1 ครั้ง เพื่อรองรับปริมาณน้ำฝนชะล้างพื้นที่โครงการได้อย่างมีประสิทธิภาพ | -จุดที่เป็นจุดต่ำสุดของบ่อเหมืองนั้นมีการออกแบบให้เป็นบ่อรับน้ำ (Sump) | -ไม่มี | -ดังแสดงในรูปที่ 2-14 บ่อรับน้ำบริเวณที่ต่ำสุดของบ่อเหมือง |

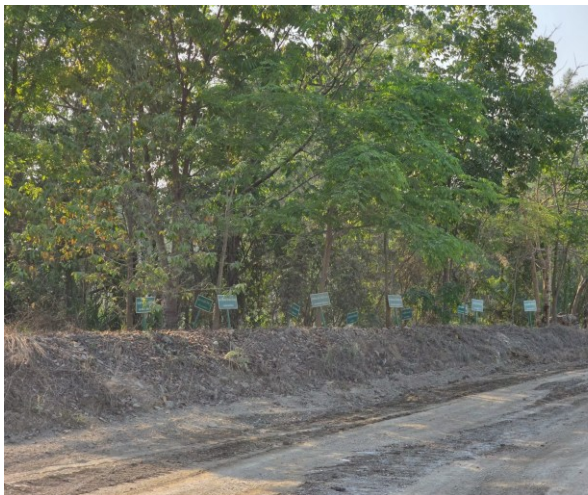
รูปที่ 2-17 กิจกรรมการปลูกต้นไม้

| มาตรการป้องกันและแก้ไขผลกระทบสิ่งแวดล้อม | ผลการปฏิบัติตามมาตรการฯ | ปัญหา อุปสรรค และแนวทางแก้ไข | ภาพประกอบมาตรการ |
|---|---|---|---|
| 1. ให้ดูแลรักษาพืชพันธุ์ไม้ที่มีอยู่เดิม และปลูกต้นไม้ทดแทนหรือไม่โตเร็วทรงสูงเสริมทดแทนต้นไม้ที่ตายลง เช่น สนประดิพัทธ์ กระถินเทพาหรือพันธุ์ไม้อื่น ๆ ที่เหมาะสมในพื้นที่ที่เว้นไม่ทำเหมืองในระยะ 10 เมตร 50 เมตร และบนคันทำนบดิน ระยะปลูก 2X2 เมตร แบบสลับฟันปลา พร้อมทั้งบำรุงรักษาต้นไม้เหล่านั้นให้มีความเจริญเติบโตที่ดี เพื่อเพิ่มพื้นที่สีเขียวและลดผลกระทบด้านทัศนียภาพพื้นที่โครงการ | -มีการปลูกต้นไม้ในกิจกรรมฟื้นฟูพื้นที่การทำเหมืองตามที่มาตรการฯ กำหนด และดูแลรักษาพืชพันธุ์ไม้ที่มีอยู่เดิม และปลูกต้นไม้ทดแทนหรือไม่โตเร็วทรงสูงเสริมทดแทนต้นไม้ที่ตายลง | -ไม่มี | -ดังแสดงในรูปที่ 2-17 กิจกรรมการปลูกต้นไม้ |
| 2. ทำการฟื้นฟูสภาพพื้นที่ที่ผ่านการทำเหมืองไปแล้ว ให้สอดคล้องกับสภาพภูมิประเทศเดิมให้มากที่สุด โดยการปลูกพืชคลุมดินและไม้ยืนต้นโตเร็ว โดยให้เลือกชนิดพันธุ์ไม้ที่ปลูกเป็นไม้ยืนต้นท้องถิ่นและพันธุ์ไม้ที่เป็น | -ทางโครงการมีการฟื้นฟูพื้นที่การทำเหมืองควบคู่ไปกับกิจกรรมการทำเหมืองของโครงการ | -ไม่มี | -ดังแสดงในรูปที่ 2-17 กิจกรรมการปลูกต้นไม้ |

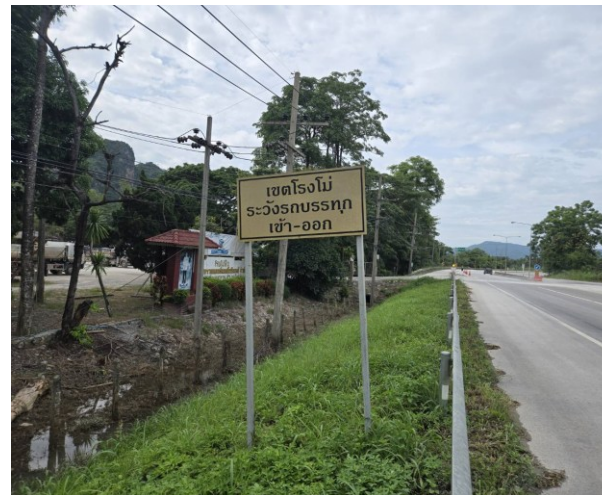
รูปที่ 2-18 ป้ายเตือนระยะวังรถบรรทุก และสัญญาณไฟ  
กระพริบบริเวณทางเข้า-ออก

| มาตรการป้องกันและแก้ไขผลกระทบสิ่งแวดล้อม | ผลการปฏิบัติตามมาตรการฯ | ปัญหา อุปสรรค และแนวทางแก้ไข | ภาพประกอบมาตรการ |
|---|---|---|---|
| 2. ให้ติดป้ายชื่อแสดงรายละเอียดของแปลงประทานบัตร และป้ายสัญญาณจราจรเตือนความเร็วและให้ระมัดระวังรถบรรทุกบริเวณริมเส้นทางขนส่งแร่และบริเวณถนนเข้า-ออก ก่อนถึงทางแยกเข้าพื้นที่โครงการให้ชัดเจนเป็นระยะห่างประมาณ 50, 100 และ 200 เมตร | -มีการติดป้ายป้ายชื่อแสดงรายละเอียดของแปลงประทานบัตร และป้ายสัญญาณจราจรเตือนความเร็วและให้ระมัดระวังรถบรรทุกบริเวณริมเส้นทางขนส่งแร่และบริเวณถนนเข้า-ออก<br>-ป้ายแสดงรายละเอียดโครงการ | -ไม่มี | -ดังแสดงในรูปที่ 2-18 ป้ายเตือนระวังรถบรรทุก และสัญญาณไฟกระพริบบริเวณทางเข้า-ออก |

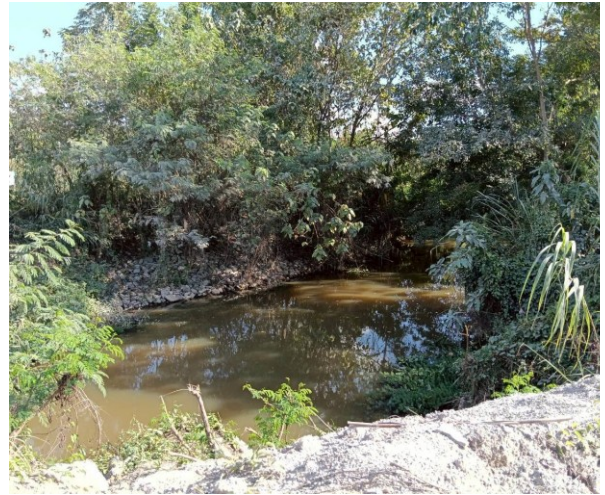
รูปที่ 2-22 บ่อดักตะกอนในโครงการ

| มาตรการป้องกันและแก้ไขผลกระทบสิ่งแวดล้อม | ผลการปฏิบัติตามมาตรการฯ | ปัญหา อุปสรรค และแนวทางแก้ไข | ภาพประกอบมาตรการ |
|---|---|---|---|
| 2. ให้ขุดบ่อดักตะกอนจำนวน 1 บ่อ ขนาดพื้นที่ 410 ตารางเมตร ความลึก 5 เมตร พร้อมทั้งให้ขุดลอกตะกอนสะสมออกจากบ่อดักตะกอน และระบายน้ำอย่างน้อยปีละ 1 ครั้ง เพื่อรองรับปริมาณน้ำฝนชะล้างบริเวณพื้นที่หน้าเหมืองและบริเวณโรงโม่หินได้อย่างมีประสิทธิภาพ | -มีการขุดบ่อดักตะกอนจำนวน 1 บ่อ พร้อมทั้งให้ขุดลอกตะกอนสะสมออกจากบ่อดักตะกอนและระบายน้ำอย่างน้อยปีละ 1 ครั้ง เพื่อรองรับปริมาณน้ำฝนชะล้างบริเวณพื้นที่หน้าเหมืองและบริเวณโรงโม่หินได้อย่างมีประสิทธิภาพ | -ไม่มี | -ดังแสดงในรูปที่ 2-22 บ่อดักตะกอนในโครงการ |

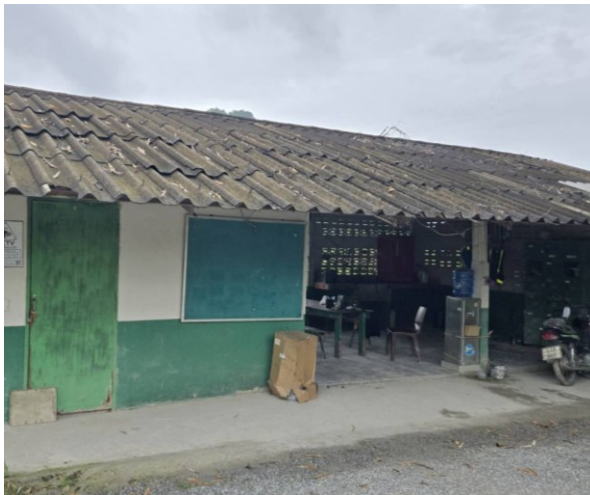
รูปที่ 2-23 น้ำดื่ม น้ำใช้ที่สะอาด

| มาตรการป้องกันและแก้ไขผลกระทบสิ่งแวดล้อม | ผลการปฏิบัติตามมาตรการฯ | ปัญหา อุปสรรค และแนวทางแก้ไข | ภาพประกอบมาตรการ |
|---|---|---|---|
| <p>1. ให้จัดหาและกำชับให้พนักงานสวมใส่อุปกรณ์ป้องกันอันตราย เช่น หมวกนิรภัยรองเท้ากันภัย ถุงมือกันภัย หนังกากันฝุ่น เครื่องป้องกันตาป้องกันหู ฯลฯ ตามความเหมาะสมของลักษณะงานอย่างสม่ำเสมอ และมีน้ำดื่ม น้ำใช้ ที่พักและส้วมที่ถูกสุขลักษณะในเขตเหมืองแร่ พร้อมทั้งจัดให้มีการตรวจสุขภาพของพนักงาน โดยแพทย์เฉพาะทางด้านอาชีวเวชศาสตร์ให้สอดคล้องกับลักษณะการทำงานและโรคจากการทำงาน ได้แก่ ระบบทางเดินหายใจ ระบบประสาทในการรับรู้ ความสามารถในการได้ยิน และการเอ็กซ์เรย์ปอด พร้อมทั้งรายงานสรุปผลให้กรมอุตสาหกรรมพื้นฐานและ</p> | <p>-มีการเตรียมอุปกรณ์ป้องกันอันตรายให้กับพนักงานอย่างพอเพียงโดยกำหนดให้สวมใส่ พร้อมทั้งมีน้ำดื่ม น้ำใช้ ที่พักและส้วมที่ถูกสุขลักษณะในเขตเหมืองแร่ และตรวจสุขภาพพนักงาน พร้อมทั้งรายงานสรุปผลให้กรมอุตสาหกรรมพื้นฐานและการเหมืองแร่ และสำนักงานนโยบายและแผนทรัพยากรธรรมชาติและสิ่งแวดล้อมทราบทุกครั้ง</p> <p>-ผลตรวจสุขภาพพนักงาน ปี 2568 รายละเอียดแสดงในเอกสารแนบ 7</p> | -ไม่มี | <p>-ดังแสดงในรูปที่ 2-19 การสวมใส่อุปกรณ์ป้องกันอันตรายส่วนบุคคล (ภาพกิจกรรมล่าสุด)</p> <p>-ดังแสดงในรูปที่ 2-23 น้ำดื่ม น้ำใช้ที่สะอาด</p> |

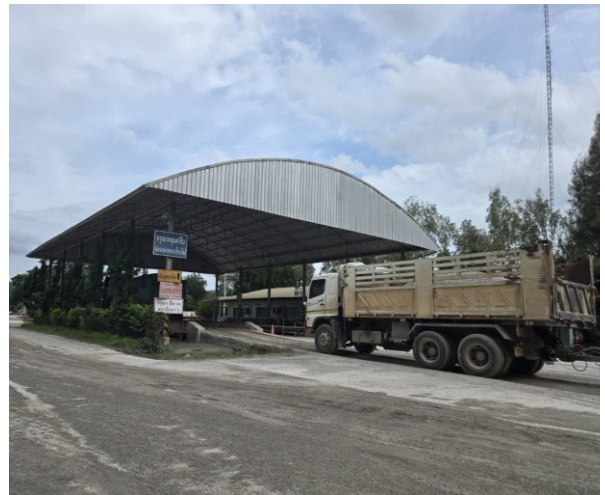
รูปที่ 2-24 เครื่องชั่งน้ำหนักของโครงการ

| มาตรการป้องกันและแก้ไขผลกระทบสิ่งแวดล้อม | ผลการปฏิบัติตามมาตรการฯ | ปัญหา อุปสรรค และแนวทางแก้ไข | ภาพประกอบมาตรการ |
|---|---|---|---|
| 1. การขนส่งแร่ออกจากพื้นที่จะต้องใช้ความเร็วและน้ำหนักของรถบรรทุกให้เป็นไปตามที่ทางราชการกำหนด และควบคุมความเร็วไม่เกิน 25 กิโลเมตร/ชั่วโมง ในช่วงที่ผ่านชุมชน พร้อมทั้งปิดคลุมกระบะบรรทุกให้มิดชิดก่อนออกนอกพื้นที่โรงโม่หิน และหลีกเลี่ยงการขนส่งแร่ในช่วงเวลาไป-กลับจากโรงเรียนของนักเรียน (เวลา 07.00-08.00 น.และ 15.30 -16.30 น.) | -ทางโครงการมีเครื่องซังที่ได้มาตรฐานเพื่อตรวจวัดน้ำหนักรถบรรทุกทุกคันไม่ให้มีน้ำหนักที่เกินกว่าที่ทางราชการกำหนด รวมทั้งควบคุมความเร็วไม่เกิน 25 กิโลเมตร/ชั่วโมง ในช่วงที่ผ่านชุมชน พร้อมทั้งปิดคลุมกระบะบรรทุกให้มิดชิดก่อนออกนอกพื้นที่โรงโม่หิน และหลีกเลี่ยงการขนส่งแร่ในช่วงเวลาไป-กลับจากโรงเรียนของนักเรียน (เวลา 07.00-08.00 น.และ 15.30-16.30 น.) | -ไม่มี | -ดังแสดงในรูปที่ 2-24 เครื่องซังน้ำหนักของโครงการ |

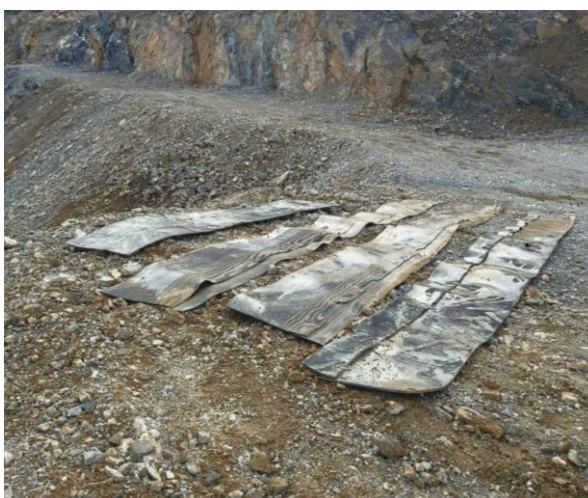
รูปที่ 2-30 การปิดคลุมปากหลุมเวลาระเบิดบนเขา  
(ภาพกิจกรรมล่าสุด)

| มาตรการป้องกันและแก้ไขผลกระทบสิ่งแวดล้อม | ผลการปฏิบัติตามมาตรการฯ | ปัญหา อุปสรรค และแนวทางแก้ไข | ภาพประกอบมาตรการ |
|---|---|---|---|
| 2. ในการระเบิดหินในพื้นที่ภูเขาด้านทิศตะวันออก ซึ่งเป็นพื้นที่เปิดเหมืองใหม่ให้ใช้ปริมาณวัตถุระเบิดไม่เกิน 30 กิโลกรัมต่อจังหวะถ่วง ให้หันหน้าอิสระไปทางทิศตะวันตกเฉียงเหนือหรือทิศทางตรงข้ามกับเส้นทาง | -ในการระเบิดหินในพื้นที่ภูเขาด้านทิศตะวันออก ซึ่งเป็นพื้นที่เปิดเหมืองใหม่ ทางโครงการมีการใช้ปริมาณวัตถุระเบิดไม่เกิน 30 กิโลกรัมต่อจังหวะถ่วง | -ไม่มี | -ดังแสดงในรูปที่ 2-30 การปิดคลุมปากหลุมเวลาระเบิดบนเขา (ภาพกิจกรรมล่าสุด) |
