## บทที่ 2

### ผลการดำเนินการตามมาตรการป้องกัน และแก้ไขผลกระทบสิ่งแวดล้อม

จากกิจกรรมการทำเหมืองตามโครงการเหมืองแร่หินอุตสาหกรรมชนิดหินปูนเพื่ออุตสาหกรรมก่อสร้าง ประทานบัตรที่ 31118/15825 ของห้างหุ้นส่วนจำกัด เชียงรายธนะวงศ์ ตั้งอยู่ที่ ตำบลผางาม อำเภอเวียงชัย จังหวัดเชียงราย ก่อให้เกิดการเปลี่ยนแปลงของสภาพแวดล้อม ทั้งในด้านของสภาพภูมิประเทศ ภูมิอากาศ ซึ่งยังผลทำให้เกิดผลกระทบต่อสิ่งแวดล้อม ดังนั้นจึงจำเป็นต้องมีมาตรการป้องกันและแก้ไขผลกระทบสิ่งแวดล้อมเพื่อเป็นตัวกำหนดแนวทางการปฏิบัติเพื่อให้ผู้ประกอบการมีจิตสำนึกในการดูแล รักษา ป้องกันและแก้ไขปัญหาสิ่งแวดล้อมที่อาจเกิดขึ้นในอนาคต โดยรายละเอียดและผลการติดตามและตรวจสอบมาตรการป้องกันและแก้ไขผลกระทบสิ่งแวดล้อมในระยะดำเนินการของโครงการ โดยมีรายละเอียดดังนี้

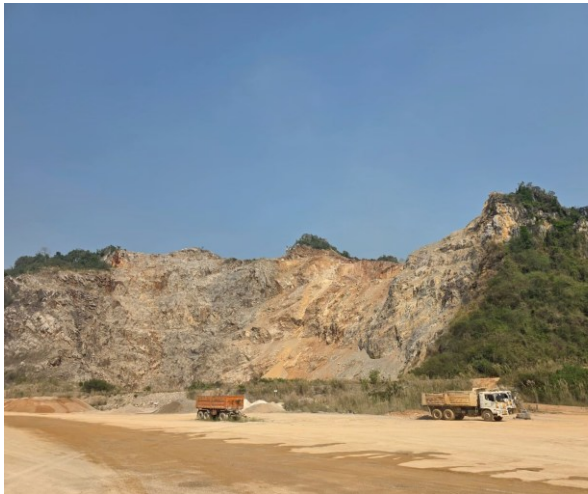
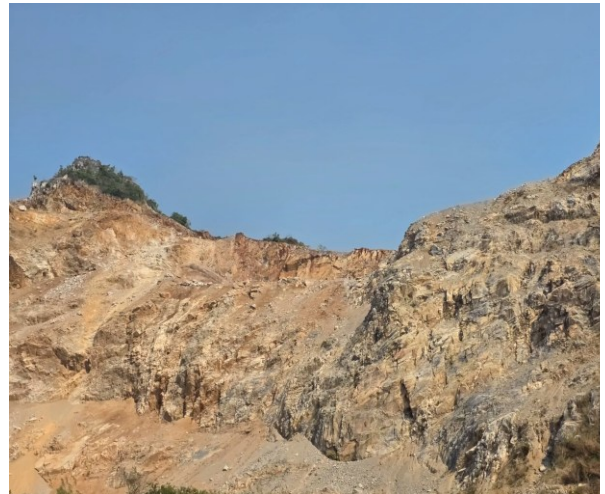
รูปที่ 2-1 หน้าเหมืองของโครงการ

รูปที่ 2-1 (ต่อ) หน้าเหมืองของโครงการ

| มาตรการป้องกันและแก้ไขผลกระทบสิ่งแวดล้อม | ผลการปฏิบัติตามมาตรการฯ | ปัญหา อุปสรรค และแนวทางแก้ไข | ภาพประกอบมาตรการ |
|---|---|---|---|
| 1. กำหนดขอบเขตพื้นที่เปิดทำเหมือง ให้ชัดเจนตามที่กำหนดไว้ในแผนผังการทำเหมือง และออกแบบหน้าเหมืองให้มีลักษณะแบบขั้นบันได เมื่อทำเหมืองถึงขอบเขตสุดท้ายของพื้นที่การทำเหมือง (final pit) ปรับแต่งขั้นบันไดเหมืองให้มีความสูงไม่เกิน 10 ม. และความกว้าง (berm width) ต้องไม่น้อยกว่า 5.8 ม. ทั้งนี้จะรักษาการทำเหมืองให้มีความลาดชันทั้งหมดของหน้าเหมือง (over all slope) โดยประมาณไม่เกิน 56-63 องศา | -ทางโครงการทำการเปิดหน้าเหมืองตามที่กำหนดไว้ในแผนผังการทำเหมือง และออกแบบหน้าเหมืองให้มีลักษณะแบบขั้นบันได เมื่อทำเหมืองถึงขอบเขตสุดท้ายของพื้นที่การทำเหมือง (final pit) ปรับแต่งขั้นบันไดเหมืองให้มีความสูงไม่เกิน 10 ม. และความกว้าง (berm width) ต้องไม่น้อยกว่า 5.8 ม. ทั้งนี้จะต้องรักษาการทำเหมืองให้มีความลาดชันทั้งหมดของหน้าเหมือง (over all slope) โดยประมาณไม่เกิน 56-63 องศา | -ไม่มี | -ดังแสดงในรูปที่ 2-1 หน้าเหมืองของโครงการ |

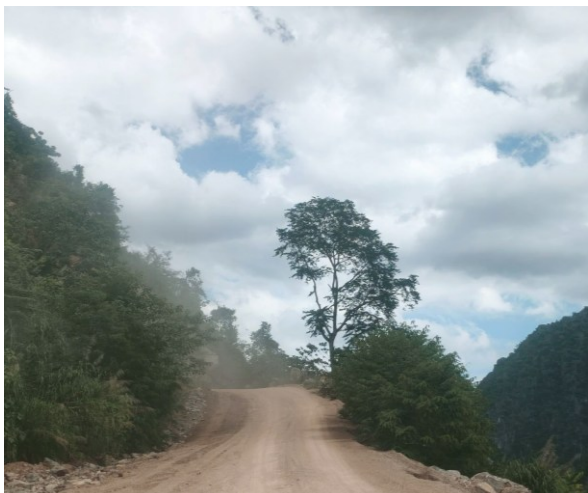
รูปที่ 2-2 การปลูกไม้ยืนต้นโตเร็ว

| มาตรการป้องกันและแก้ไขผลกระทบสิ่งแวดล้อม | ผลการปฏิบัติตามมาตรการฯ | ปัญหา อุปสรรค และแนวทางแก้ไข | ภาพประกอบการมาตรการ |
|---|---|---|---|
| 9. บริเวณใดที่เปิดทำเหมืองจนเสร็จสิ้นแล้วให้ดำเนินการตามแผนการปิดทำเหมืองและการฟื้นฟูจากการทำเหมืองแร่อย่างเคร่งครัด | -มีการฟื้นฟูพื้นที่ควบคู่ไปกับกิจกรรมการทำเหมืองของโครงการ | -ไม่มี | -ดังแสดงในรูปที่ 2-2 การปลูกไม้ยืนต้นโตเร็ว |

| มาตรการป้องกันและแก้ไขผลกระทบสิ่งแวดล้อม | ผลการปฏิบัติตามมาตรการฯ | ปัญหา อุปสรรค และแนวทางแก้ไข | ภาพประกอบมาตรการ |
|---|---|---|---|
| 6. ให้ดูแลต้นไม้ที่ได้ปลูกไว้แล้วบริเวณโดยรอบโครงการและขอบเขตโรงโม่หินของโครงการให้มีการเจริญเติบโตที่ดี หากพบว่าต้นไม้ที่ปลูกไว้ตายลงให้ดำเนินการปลูกทดแทนทันที | -ทางโครงการทำการปลูกต้นไม้บริเวณโดยรอบโครงการและขอบเขตโรงโม่หินของโครงการ | -ไม่มี | -แสดงในรูปที่ 2-2 ปลูกไม้ยืนต้นโตเร็ว |

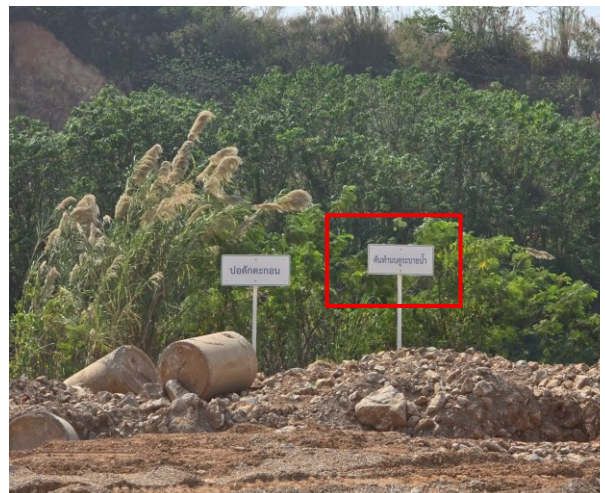
รูปที่ 2-3 คันทำนบกั้น และคุ้ระบายน้ำ

| มาตรการป้องกันและแก้ไขผลกระทบสิ่งแวดล้อม | ผลการปฏิบัติตามมาตรการฯ | ปัญหา อุปสรรค และแนวทางแก้ไข | ภาพประกอบมาตรการ |
|---|---|---|---|
| 2. ให้จัดสร้างคันทำนบดินและคูระบายน้ำบริเวณพื้นที่ราบด้านทิศตะวันตกเพื่อรองรับน้ำที่ไหลชะล้างบริเวณพื้นที่หน้าเหมืองและบริเวณโรงโม่หินให้ไหลลงสู่คูระบายน้ำเปี่ยงเบนต่อไป โดยคันทำนบดินมีขนาดฐานกว้าง 2 ม. สูง 1 ม. สันคันทำนบกว้าง 1 ม. คูระบายน้ำมีขนาดกว้าง 2 ม. ลึก 1 ม. ให้มีบ่อดักตะกอนจำนวน 2 บ่อ บ่อดักตะกอนบริเวณกองเปลือกดินและโรงโม่ ความจุบ่อ 5,000 ลบ.ม. และบ่อดักตะกอนบริเวณสำนักงาน (บริเวณหมู่หลักฐานที่ 1) มีความจุ 2,000 ลบ.ม. | -ทางโครงการจัดทำคันทำนบดินและคูระบายน้ำบริเวณพื้นที่ราบด้านทิศตะวันตก เพื่อรองรับน้ำที่ไหลชะล้างบริเวณพื้นที่หน้าเหมืองและบริเวณโรงโม่หินให้ไหลลงสู่คูระบายน้ำเปี่ยงเบนต่อไป โดยคันทำนบดินมีขนาดฐานกว้าง 2 ม. สูง 1 ม. สันคันทำนบกว้าง 1 ม. คูระบายน้ำมีขนาดกว้าง 2 ม. ลึก 1 ม. ให้มีบ่อดักตะกอนจำนวน 2 บ่อ บ่อดักตะกอนบริเวณกองเปลือกดินและโรงโม่ ความจุบ่อ 5,000 ลบ.ม. และบ่อดักตะกอนบริเวณสำนักงาน (บริเวณหมู่หลักฐานที่ 1) มีความจุ 2,000 ลบ.ม. | -ไม่มี | -ดังแสดงในรูปที่ 2-3 คันทำนบดิน และคูระบายน้ำ<br>-ดังแสดงในรูปที่ 2-4 บ่อดักตะกอน |
| 4. สร้างคูระบายน้ำบริเวณหน้าเหมือง และบริเวณริมเส้นทางลำเลียงโดยออกแบบเพื่อให้รับน้ำจากหน้าเหมืองให้ได้มากที่สุด ซึ่งคูระบายน้ำ จะเคลื่อนย้ายไปเรื่อย ๆ ตามระดับความสูงของพื้นที่หน้าเหมืองที่ลดต่ำลงตามบ่อดักช่วงระยะเวลาการทำเหมือง แต่โดยรวมแล้วคูระบายน้ำจะต้องลาดเอียงลงมาทางด้านทิศตะวันตกเพื่อปรับทิศทางการไหลของน้ำและระบายลงสู่บ่อดักตะกอน | -มีการสร้างคูระบายน้ำบริเวณหน้าเหมือง และบริเวณริมเส้นทางลำเลียงโดยออกแบบเพื่อให้รับน้ำจากหน้าเหมืองให้ได้มากที่สุด | -ไม่มี | -ดังแสดงในรูปที่ 2-3 คันทำนบดินและคูระบายน้ำ |

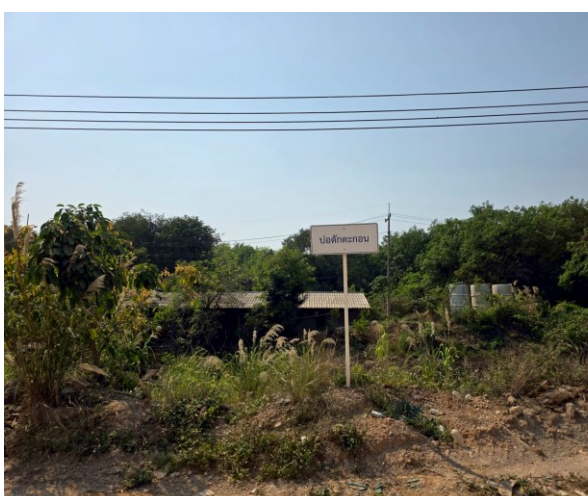
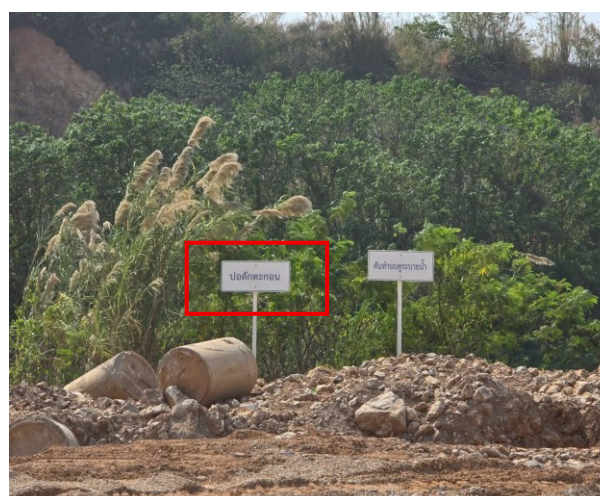
รูปที่ 2-4 บ่อดักตะกอน

รูปที่ 2-4 (ต่อ) บ่อดักตะกอน

| มาตรการป้องกันและแก้ไขผลกระทบสิ่งแวดล้อม | ผลการปฏิบัติตามมาตรการฯ | ปัญหา อุปสรรค และแนวทางแก้ไข | ภาพประกอบมาตรการ |
|---|---|---|---|
| 5. กำหนดให้ดูแลรักษาและขุดลอกตะกอนดินในคูระบายน้ำและบ่อดักตะกอนของโครงการเป็นประจำ หรือหากพบว่าตะกอนมีปริมาณ 1/3 ของบ่อและคูระบายน้ำ พร้อมทั้งดูแลรักษาบ่อดักตะกอน และคูระบายน้ำให้อยู่ในสภาพดีเสมอ สำหรับตะกอนที่ขุดลอกให้นำไปปรับปรุงแนวคันทำนบดิน นำไปฟื้นฟูพื้นที่ หรือใช้ประโยชน์ในการปรับปรุงเส้นทางขนส่งแร่ภายในโครงการ | -ทางโครงการดูแลรักษาและขุดลอกตะกอนดินในคูระบายน้ำและบ่อดักตะกอนของโครงการเป็นประจำ หรือหากพบว่าตะกอนมีปริมาณ 1/3 ของบ่อ และคูระบายน้ำ<br>-ตะกอนที่ขุดลอกให้นำไปปรับปรุงแนวคันทำนบดิน นำไปฟื้นฟูพื้นที่ หรือใช้ประโยชน์ในการปรับปรุงเส้นทางขนส่งแร่ภายในโครงการ | -ไม่มี | -ดังแสดงในรูปที่ 2-3 คันทำนบดินและคูระบายน้ำ<br>-ดังแสดงในรูปที่ 2-4 บ่อดักตะกอน |

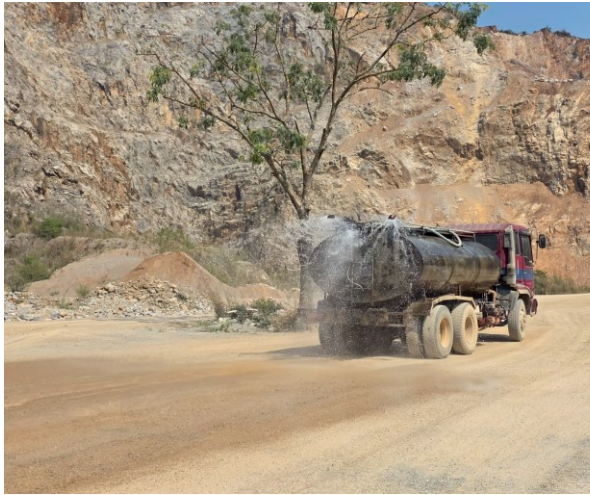
รูปที่ 2-5 ฉีดพรมน้ำเส้นทางที่ใช้ในการขนส่งแร่

| มาตรการป้องกันและแก้ไขผลกระทบสิ่งแวดล้อม | ผลการปฏิบัติตามมาตรการฯ | ปัญหา อุปสรรค และแนวทางแก้ไข | ภาพประกอบมาตรการ |
|---|---|---|---|
| 2. ให้ดำเนินการฉีดพรมน้ำบริเวณเส้นทางขนส่งแร่ภายในพื้นที่โครงการ บริเวณพื้นที่โรงโม่หิน บริเวณเส้นทางขนส่งแร่ช่วงก่อนออกสู่ทางหลวงหมายเลข 1152 โดยให้ทำการฉีดพรมน้ำอย่างน้อยวันละ 3-4 ครั้ง หรือพิจารณาตามความเหมาะสมของสภาพภูมิอากาศ และในช่วงฤดูแล้งให้เพิ่มความถี่ในการฉีดพรมน้ำเพื่อให้ผิวถนนเปียกชื้นตลอดเวลาและหมั่นดูแลสภาพผิวถนนให้อยู่ในสภาพดีอยู่เสมอ | -มีการฉีดพรมน้ำบริเวณเส้นทางขนส่งแร่ภายในพื้นที่โครงการ บริเวณพื้นที่โรงโม่หิน บริเวณเส้นทางขนส่งแร่ช่วงก่อนออกสู่ทางหลวงหมายเลข 1152 โดยให้ทำการฉีดพรมน้ำอย่างน้อยวันละ 3-4 ครั้ง | -ไม่มี | -แสดงในรูปที่ 2-5 ฉีดพรมน้ำเส้นทางที่ใช้ในการขนส่งแร่ |

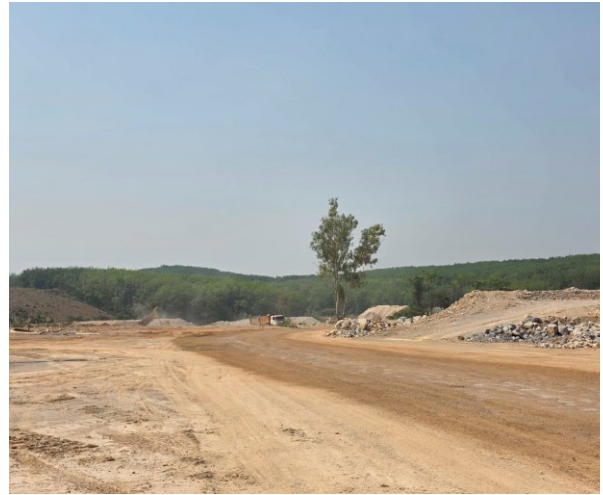
รูปที่ 2-6 ถนนบดอัดด้วยหิน

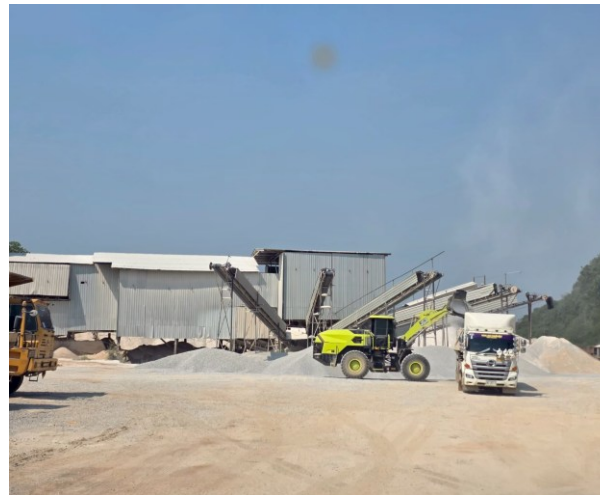
รูปที่ 2-8 การปิดคลุมโรงโม่หินให้เป็นระบบปิด

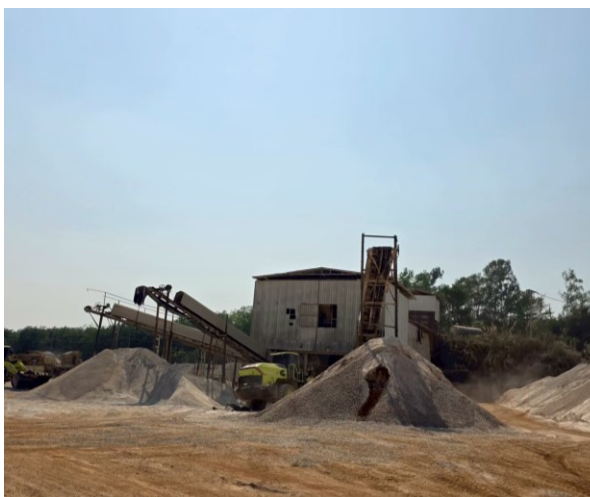
รูปที่ 2-9 ปิดคลุมสายพานและติดตั้งระบบฉีดสเปรย์น้ำ

| มาตรการป้องกันและแก้ไขผลกระทบสิ่งแวดล้อม | ผลการปฏิบัติตามมาตรการฯ | ปัญหา อุปสรรค และแนวทางแก้ไข | ภาพประกอบมาตรการ |
|---|---|---|---|
| 4. โรงโม่หินของโครงการ ต้องมีระบบการบำรุงรักษาเครื่องจักรและอุปกรณ์ในบริเวณโรงบดย่อยหินทั้งหมดแบบป้องกัน คือ ซ่อมบำรุงรักษาเครื่องจักรอุปกรณ์ให้อยู่ในสภาพที่ดีตามข้อกำหนด ตามตารางการบำรุงรักษา การเปลี่ยนถ่ายอะไหล่ก่อนที่จะเกิดการเสียหาย รวมทั้งมีการปะ ซ่อมแซมรอยแตก รอยร้าวต่าง ๆ เพื่อให้ระบบกำจัดฝุ่นมีสภาพดีอยู่เสมอ เพื่อรักษาประสิทธิภาพในการป้องกันการฟุ้งกระจายของฝุ่นละออง ให้เป็นไปตามประกาศกรมอุตสาหกรรมพื้นฐานและการเหมืองแร่กำหนด | -มีการจัดทำโรงโม่หินเป็นระบบปิดและมีเจ้าหน้าที่คอยดูแลระบบการบำรุงรักษาเครื่องจักรและอุปกรณ์ในบริเวณโรงบดย่อยหินทั้งหมดแบบป้องกัน คือ ซ่อมบำรุงรักษาเครื่องจักรอุปกรณ์ให้อยู่ในสภาพที่ดีตามข้อกำหนด ตามตารางการบำรุงรักษา การเปลี่ยนถ่ายอะไหล่ก่อนที่จะเกิดการเสียหาย รวมทั้งมีการปะ ซ่อมแซมรอยแตก รอยร้าวต่าง ๆ เพื่อให้ระบบกำจัดฝุ่นมีสภาพดีอยู่เสมอ ให้เป็นไปตามประกาศกรมอุตสาหกรรมพื้นฐานและการเหมืองแร่กำหนด | -ไม่มี | -แสดงในรูปที่ 2-8 โรงโม่หินให้เป็นระบบปิด<br>-แสดงในรูปที่ 2-9 ปิดคลุมสายพานและติดตั้งระบบฉีดสเปรย์น้ำ |
| 5. ให้ดูแลบำรุงรักษาระบบสเปรย์น้ำของโรงบดย่อยหินให้มีสภาพดีสามารถใช้งานได้ อย่างมีประสิทธิภาพและสามารถลดการฟุ้งกระจายของฝุ่นละอองได้ดีเสมอ | -มีการดูแลบำรุงรักษาระบบสเปรย์น้ำของโรงบดย่อยหินให้มีสภาพดีสามารถใช้งานได้อย่างมีประสิทธิภาพและสามารถลดการฟุ้งกระจายของฝุ่นละอองได้ดีเสมอ | -ไม่มี | -แสดงในรูปที่ 2-8 โรงโม่หินให้เป็นระบบปิด<br>-แสดงในรูปที่ 2-9 ปิดคลุมสายพานและติดตั้งระบบฉีดสเปรย์น้ำ |

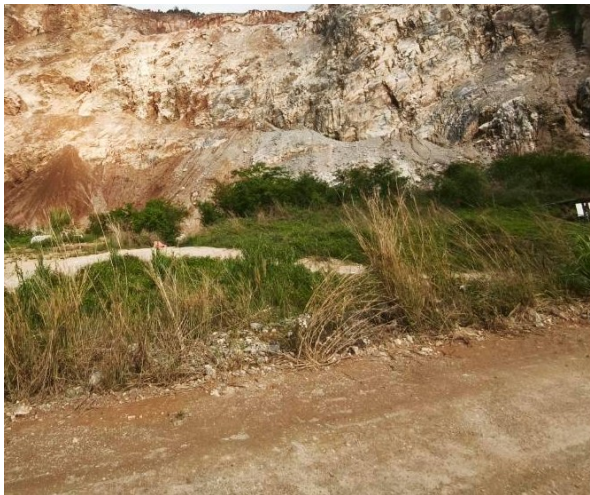
รูปที่ 2-13 คันทำนบดินพร้อมปลูกไม้ยืนต้น

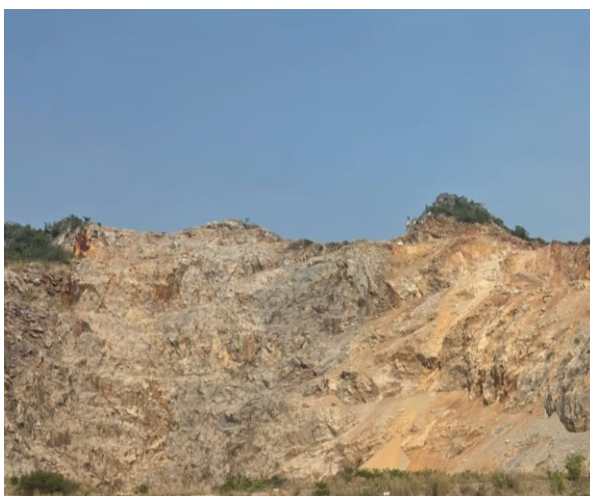
รูปที่ 2-19 การปรับแต่งผนังบ่อเหมืองให้เป็นขั้นบันได

| มาตรการป้องกันและแก้ไขผลกระทบสิ่งแวดล้อม | ผลการปฏิบัติตามมาตรการฯ | ปัญหา อุปสรรค และแนวทางแก้ไข | ภาพประกอบการมาตรการ |
|---|---|---|---|
| 5. ให้มีการปรับแต่งผนังบ่อเหมืองให้เป็นชั้นบันไดเพื่อป้องกันอันตรายจากการหลุดร่วงของหินจากผนังบ่อและให้มีระบบระบายน้ำออกจากหินมวลที่ผนังบ่อเพื่อความปลอดภัยในการทำเหมืองและให้ผนังบ่อเหมืองในแต่ละด้านมีเสถียรภาพเพียงพอต่อการทำเหมืองเปิดตามแผนผังโครงการกำหนด | -ทำการปรับแต่งผนังบ่อเหมืองให้เป็นชั้นบันไดเพื่อป้องกันอันตรายจากการหลุดร่วงของหินจากผนังบ่อและมีการจัดทำระบบระบายน้ำออกจากหินมวลที่ผนังบ่อเพื่อความปลอดภัยในการทำเหมือง | -ไม่มี | -ดังแสดงในรูปที่ 2-19 การปรับแต่งผนังบ่อเหมืองให้เป็นชั้นบันได |

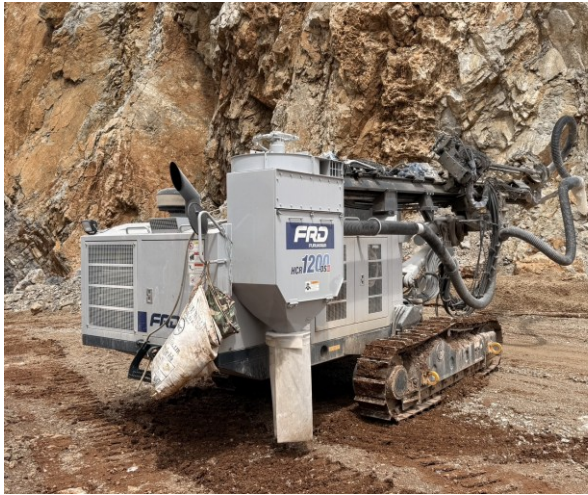
รูปที่ 2-21 รถเจาะรูระเบิด

| มาตรการป้องกันและแก้ไขผลกระทบสิ่งแวดล้อม | ผลการปฏิบัติตามมาตรการฯ | ปัญหา อุปสรรค และแนวทางแก้ไข | ภาพประกอบการมาตรการ |
|---|---|---|---|
| 1. ให้ใช้เครื่องเจาะระเบิดที่ติดตั้งอุปกรณ์กำจัดฝุ่นที่ออกจากระเบิด พร้อมทั้งมีถังดักฝุ่นเพื่อป้องกันการฟุ้งกระจายของฝุ่นในอากาศ ทั้งนี้เจ้าหน้าที่ที่ประจำอยู่หน้าเหมืองจะต้องคอยดูแลตรวจตราอย่างสม่ำเสมอว่าอุปกรณ์ที่ติดตั้งร่วมกับเครื่องเจาะมีฝุ่นอยู่เต็มหรือไม่ ถ้าหากเต็มจะต้องเปลี่ยนอุปกรณ์ใหม่ทันที | -ทางโครงการใช้เครื่องเจาะระเบิดที่ติดตั้งอุปกรณ์กำจัดฝุ่นที่ออกจากระเบิด พร้อมทั้งมีถังดักฝุ่นเพื่อป้องกันการฟุ้งกระจายของฝุ่นในอากาศ และจัดให้มีเจ้าหน้าที่ที่ประจำอยู่หน้าเหมืองจะต้องคอยดูแลอุปกรณ์ที่ติดตั้งร่วมกับเครื่องเจาะมีฝุ่นอยู่เต็มหรือไม่ ถ้าหากเต็มจะต้องเปลี่ยนอุปกรณ์ใหม่ทันที | -ไม่มี | -ดังแสดงในรูปที่ 2-21 รถเจาะระเบิด |

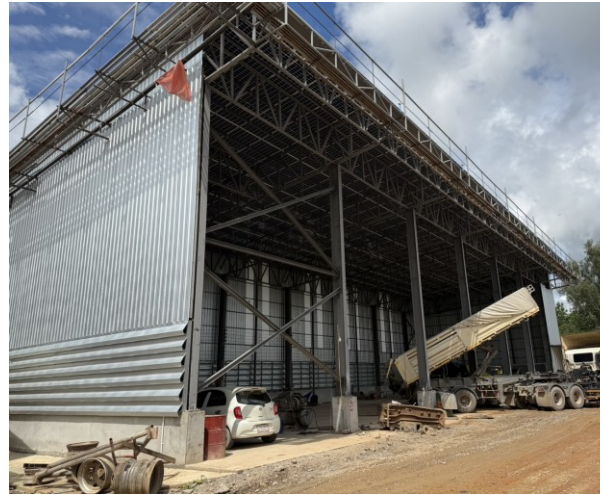
รูปที่ 2-22 โรงซ่อมบำรุง

| มาตรการป้องกันและแก้ไขผลกระทบสิ่งแวดล้อม | ผลการปฏิบัติตามมาตรการฯ | ปัญหา อุปสรรค และแนวทางแก้ไข | ภาพประกอบมาตรการ |
|---|---|---|---|
| 3. ยานพาหนะ เครื่องจักรอุปกรณ์ ที่ก่อให้เกิดไอเสียหรือฝุ่นละอองจำเป็นต้องได้รับการตรวจสอบสภาพเครื่องยนต์อย่างสม่ำเสมอตามชนิดของยานพาหนะและเครื่องจักรกล | -ทางโครงการมีเจ้าหน้าที่และโรงซ่อมบำรุงคอยดูแลยานพาหนะ เครื่องจักรอุปกรณ์ ที่ก่อให้เกิดไอเสียหรือฝุ่นละออง | -ไม่มี | -แสดงในรูปที่ 2-22 โรงซ่อมบำรุง |

| มาตรการป้องกันและแก้ไขผลกระทบสิ่งแวดล้อม | ผลการปฏิบัติตามมาตรการฯ | ปัญหา อุปสรรค และแนวทางแก้ไข | ภาพประกอบการมาตรการ |
|---|---|---|---|
| 1. ตรวจสอบดูแลเครื่องจักรอุปกรณ์ และรถบรรทุกให้อยู่ในสภาพดีเสมอเพื่อลดปัญหาด้านเสียงดังรบกวน โดยซ่อมบำรุงรักษาให้อยู่ในสภาพสมบูรณ์ สามารถใช้งานได้ตามสภาพปกติ ถ้าพบว่ามีความดังมากกว่าปกติต้องทำการปรับปรุงแก้ไขทันที | -มีเจ้าหน้าที่และโรงซ่อมบำรุงสำหรับตรวจสอบดูแลเครื่องจักรอุปกรณ์ และรถบรรทุกให้อยู่ในสภาพดีเสมอเพื่อลดปัญหาด้านเสียงดังรบกวน | -ไม่มี | -ดังแสดงในรูปที่ 2-22 โรงซ่อมบำรุง |

| มาตรการป้องกันและแก้ไขผลกระทบสิ่งแวดล้อม | ผลการปฏิบัติตามมาตรการฯ | ปัญหา อุปสรรค และแนวทางแก้ไข | ภาพประกอบมาตรการ |
|---|---|---|---|
| 8. ให้ตรวจเช็คสภาพรถยนต์ เช่น ระบบห้ามล้อ ระบบไฟฟ้า การทำงานของเครื่องยนต์ ระบบเกียร์ และอื่น ๆ ให้อยู่ในสภาพที่ใช้งานได้ดีและปลอดภัยอยู่เสมอ | -มีเจ้าหน้าที่และโรงซ่อมบำรุงในโครงการเพื่อตรวจเช็คสภาพรถยนต์ เช่น ระบบห้ามล้อ ระบบไฟฟ้า การทำงานของเครื่องยนต์ ระบบเกียร์ และอื่น ๆ ให้อยู่ในสภาพที่ใช้งานได้ดีและปลอดภัยอยู่เสมอ | -ไม่มี | -ดังแสดงในรูปที่ 2-22 โรงซ่อมบำรุง |

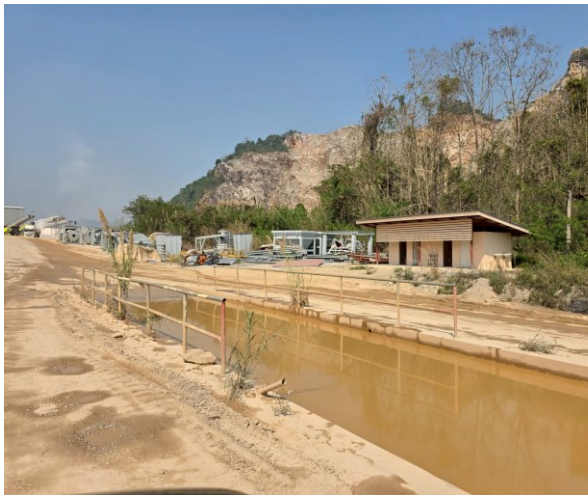
รูปที่ 2-23 จุดล้างล้อรถบรรทุกก่อนออกโครงการ

| มาตรการป้องกันและแก้ไขผลกระทบสิ่งแวดล้อม | ผลการปฏิบัติตามมาตรการฯ | ปัญหา อุปสรรค และแนวทางแก้ไข | ภาพประกอบการมาตรการ |
|---|---|---|---|
| 8. จัดให้มีพื้นที่สำหรับให้รถบรรทุกฉีดน้ำล้าง กระบะท้ายและล้อรถบรรทุกก่อนขนส่งแร่ออกนอกโครงการ | -มีการจัดเตรียมพื้นที่สำหรับให้รถบรรทุกฉีดน้ำล้างกระบะท้ายและล้อรถบรรทุกก่อนขนส่งแร่ออกนอกโครงการ | -ไม่มี | -ดังแสดงในรูปที่ 2-23 จุดล้างล้อรถบรรทุกก่อนออกโครงการ |

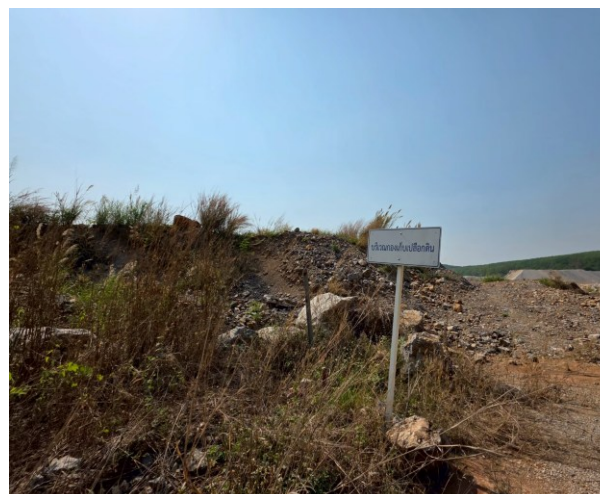
รูปที่ 2-26 บริเวณเก็บกองเปลือกดิน

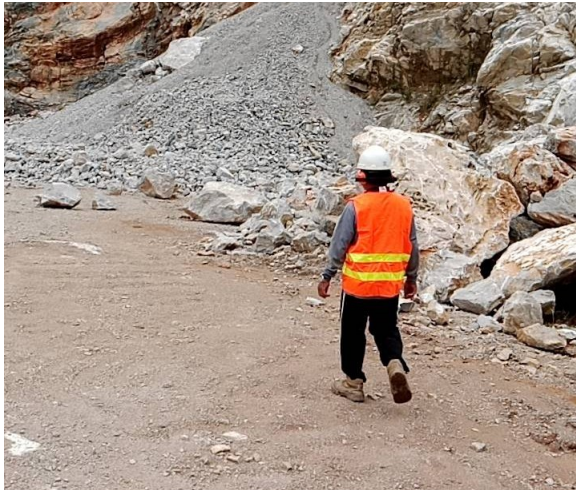
รูปที่ 2-27 มีเจ้าหน้าที่คอยเดินตรวจพื้นที่หน้าเหมือง  
(ภาพกิจกรรมล่าสุด)

| มาตรการป้องกันและแก้ไขผลกระทบสิ่งแวดล้อม | ผลการปฏิบัติตามมาตรการฯ | ปัญหา อุปสรรค และแนวทางแก้ไข | ภาพประกอบการมาตรการ |
|---|---|---|---|
| 6. ให้ตรวจสอบสภาพหน้าเหมืองและเส้นทางขนส่งแร่ให้อยู่ในสภาพที่ปลอดภัยจากการพังทลายก่อนเข้าปฏิบัติงานในแต่ละวัน และพิจารณานำเทคนิค Rock Bolt หรือ Roof Bolt มาใช้เพื่อให้เกิดความปลอดภัยในการทำเหมืองและการทำงานในเหมือง ทั้งนี้หากพบว่าบริเวณใดไม่ปลอดภัยหรือมีโอกาสพังทลายให้ดำเนินการแก้ไขให้มีความปลอดภัยโดยเร็ว | -ทางโครงการจัดให้มีเจ้าหน้าที่คอยตรวจสอบสภาพหน้าเหมืองและเส้นทางขนส่งแร่ให้อยู่ในสภาพที่ปลอดภัยจากการพังทลายก่อนเข้าปฏิบัติงานในแต่ละวัน | -ไม่มี | -ดังแสดงในรูปที่ 2-27 มีเจ้าหน้าที่คอยเดินตรวจพื้นที่หน้าเหมือง |

| มาตรการป้องกันและแก้ไขผลกระทบสิ่งแวดล้อม | ผลการปฏิบัติตามมาตรการฯ | ปัญหา อุปสรรค และแนวทางแก้ไข | ภาพประกอบมาตรการ |
|---|---|---|---|
| 3. การระเบิดแร่แต่ละครั้งจะต้องออกแบบหน้าเหมืองให้มีหน้าอิสระหันไปทางด้านในของพื้นที่หน้าเหมืองหรือจุดศูนย์กลางของพื้นที่หน้าเหมืองหรือในทิศทางตรงกันข้ามกับเส้นทางสาธารณประโยชน์ตลอดระยะเวลาการทำเหมืองเพื่อควบคุมทิศทางการปลิวกระเด็นของเศษหินให้ไปตกบริเวณด้านหน้าของหน้าอิสระหรือตกอยู่ภายในเขตพื้นที่หน้าเหมืองเท่านั้นและจัดให้มีเจ้าหน้าที่ตรวจตราดูแลการปลิวกระเด็นของเศษหินภายหลังการระเบิดทุกครั้ง | -มีเจ้าหน้าที่คอยเดินตรวจพื้นที่หน้าเหมืองและมีการออกแบบหน้าเหมืองให้มีหน้าอิสระหันไปทางด้านในของพื้นที่หน้าเหมืองหรือจุดศูนย์กลางของพื้นที่หน้าเหมืองหรือในทิศทางตรงกันข้ามกับเส้นทางสาธารณประโยชน์ตลอดระยะเวลาการทำเหมืองเพื่อควบคุมทิศทางการปลิวกระเด็นของเศษหินให้ไปตกบริเวณด้านหน้าของหน้าเหมืองอิสระหรือตกอยู่ภายในเขตพื้นที่หน้าเหมืองเท่านั้น | -ไม่มี | -ดังแสดงในรูปที่ 2-27 มีเจ้าหน้าที่คอยเดินตรวจพื้นที่หน้าเหมือง |

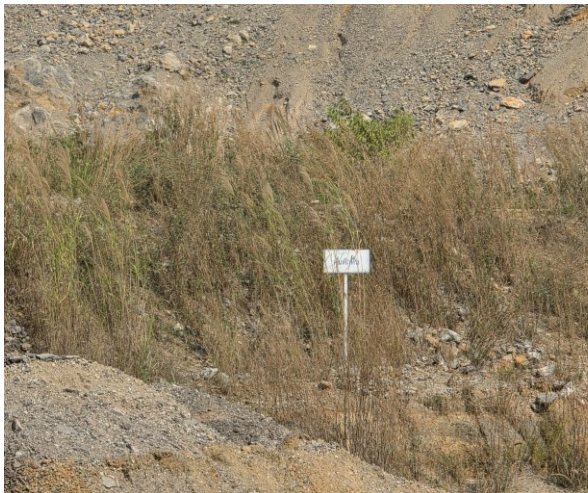
รูปที่ 2-34 คั่นดักหินขนาดความกว้าง  
ประมาณ 10 ม. สูง ประมาณ 5 ม.
