การปฏิบัติตามมาตรการติดตามตรวจสอบ  
ผลกระทบสิ่งแวดล้อม

## บทที่ 4

### การปฏิบัติตามมาตรการติดตามตรวจสอบผลกระทบสิ่งแวดล้อม

ในการดำเนินงานติดตามตรวจสอบผลกระทบสิ่งแวดล้อม ทางหลวงหมายเลข 103 อ.ร้องกวาง - อ.งาว จ.ลำปาง (ระยะก่อสร้าง) บริษัทที่ปรึกษา ได้วางแผนงานติดตามตรวจสอบผลกระทบสิ่งแวดล้อมครอบคลุมปัจจัยสิ่งแวดล้อมที่เกี่ยวข้องทั้งหมด 10 ปัจจัย ครอบคลุมตลอดระยะการก่อสร้างของโครงการซึ่งเป็นไปตามมาตรการติดตามตรวจสอบผลกระทบสิ่งแวดล้อมที่ระบุไว้ในรายงานการประเมินผลกระทบสิ่งแวดล้อมทั้ง 10 ปัจจัย ได้แก่ ทรัพยากรดิน คุณภาพน้ำผิวดิน เสียง คุณภาพอากาศ ความสั่นสะเทือน นิเวศวิทยาทางน้ำ สัตว์ป่า พืชในระบบนิเวศ เศรษฐกิจสังคม และการคมนาคมขนส่ง/อุบัติเหตุและความปลอดภัย โดยแสดงรายละเอียดดังตารางที่ 4.1-1

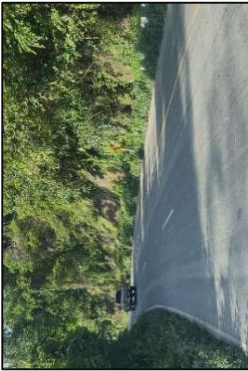
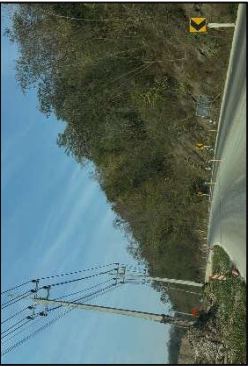
| ตำแหน่ง | โครงสร้างป้องกันการใช้พื้นที่ปลูกเป็นแถบ (Strip Sodding) | การติดตามตรวจสอบคุณภาพสิ่งแวดล้อม | | สภาพปัจจุบัน |
|---|---|---|---|---|
| 2. กม.35+800 - กม. 36+050 | <ul style="list-style-type: none"> <li>- ปลูกหญ้าแฝกแบบปลูกเป็นแถบ (Strip Sodding)</li> <li>- ติดตั้งโครงสร้างป้องกันดินบริเวณดินลาด/หินตัดและดินถม</li> </ul> | | | <ul style="list-style-type: none"> <li>- อยู่ในระยะห่างเปิดพื้นที่บริเวณด้านซ้ายทางและมีการปรับภูมิทัศน์ทางเพื่อเตรียมการก่อสร้าง จึงยังไม่ถึงเวลาในการปลูกหญ้าแฝกและการติดตั้งโครงสร้างป้องกันดิน</li> </ul> |

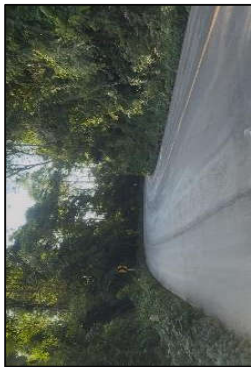
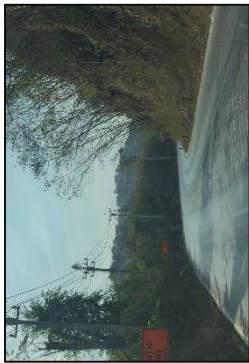
| ตำแหน่ง | โครงสร้างป้องกันการชะล้างพังทลายของดินตามแบบก่อสร้าง | การติดตามตรวจสอบคุณภาพสิ่งแวดล้อม | | สภาพปัจจุบัน |
|---|---|---|---|---|
| 4. กม. 36+800-กม. 37+150 | <ul style="list-style-type: none"><li>- ปลูกหญ้าแฝกแบบปลูกเป็นแถบ (Strip Sodding)</li><li>- ติดตั้งโครงสร้างป้องกันดินบริเวณดินลาด/หินตัดและดินถม</li></ul> | <div>เดือนเมษายน 2568</div> | <div>เดือนตุลาคม 2568</div> | <ul style="list-style-type: none"><li>- อยู่ในระหว่างแผ้วถางพื้นที่เพื่อเตรียมการก่อสร้าง จึงยังไม่ถึงเวลาในการปลูกหญ้าแฝกและการติดตั้งโครงสร้างป้องกันดิน</li></ul> |

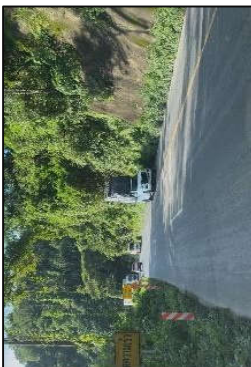
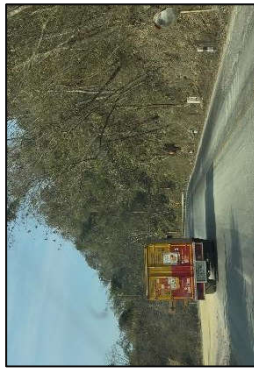
| ตำแหน่ง | โครงสร้างป้องกันการชะล้างพังทลายของดินตามแบบก่อสร้าง | การติดตามตรวจสอบคุณภาพสิ่งแวดล้อม | | สภาพปัจจุบัน |
|---|---|---|---|---|
| 5. กม. 37+750-กม. 38+000 | <ul style="list-style-type: none"><li>- ปลูกหญ้าแฝกแบบปลูกเป็นแถบ (Strip Sodding)</li><li>- ติดตั้งโครงสร้างป้องกันดินบริเวณดินลาด/หินตัดและดินถม</li></ul> | <div>เดือนเมษายน 2568</div> | <div>เดือนตุลาคม 2568</div> | <ul style="list-style-type: none"><li>- อยู่ในระหว่างเปิดพื้นที่บริเวณด้านซ้ายทางและมีการปรับถมคันทางเพื่อเตรียมดำเนินการกิจกรรมก่อสร้างต่อไป จึงยังไม่ถึงเวลาในการปลูกหญ้าแฝกและการติดตั้งโครงสร้างป้องกันดิน</li></ul> |

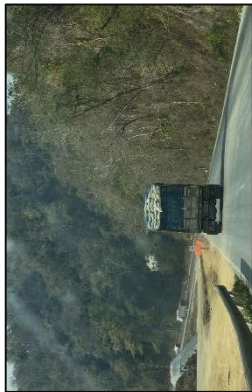
| ตำแหน่ง | โครงสร้างป้องกันการชะล้างพังทลายของดินตามแบบก่อสร้าง | การติดตามตรวจสอบคุณภาพสิ่งแวดล้อม | | สภาพปัจจุบัน |
|---|---|---|---|---|
| 6. กม. 39+400-กม. 39+750 | <ul style="list-style-type: none"><li>- ปลูกหญ้าแฝกแบบปลูกเป็นแถบ (Strip Sodding)</li><li>- ติดตั้งโครงสร้างป้องกันดินบริเวณดินลาด/หินตัดและดินถม</li></ul> | <div>เดือนเมษายน 2568</div> | <div>เดือนตุลาคม 2568</div> | <ul style="list-style-type: none"><li>- อยู่ในระหว่างเปิดพื้นที่บริเวณด้านซ้ายทางและมีการปรับถมคันทางเพื่อเตรียมดำเนินการกิจกรรมก่อสร้างต่อไป จึงยังไม่ถึงเวลาในการปลูกหญ้าแฝกและการติดตั้งโครงสร้างป้องกันดิน</li></ul> |

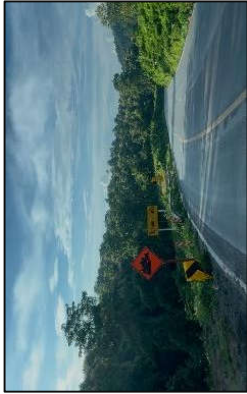
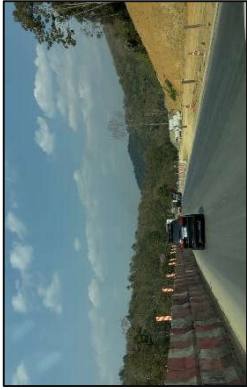
| ตำแหน่ง | โครงสร้างป้องกันการใช้พื้นที่ปลูกเป็นแถบ (Strip Sodding) | การติดตามตรวจสอบคุณภาพสิ่งแวดล้อม | | สภาพปัจจุบัน |
|---|---|---|---|---|
| 7. กม. 40+450-กม. 40+850 | <ul style="list-style-type: none"> <li>- ปลูกหญ้าแฝกแบบปลูกเป็นแถบ (Strip Sodding)</li> <li>- ติดตั้งโครงสร้างป้องกันดินบริเวณดินลาด/หินตัดและดินถม</li> </ul> | <div>เดือนเมษายน 2568</div> | <div>เดือนตุลาคม 2568</div> | <ul style="list-style-type: none"> <li>- อยู่ในระหว่างเปิดพื้นที่บริเวณด้านซ้ายและด้านขวาทาง มีการปรับถมคันทาง เพื่อเตรียมดำเนินการก่อสร้างต่อไป จึงยังไม่ถึงเวลาในการปลูกหญ้าแฝกและการติดตั้งโครงสร้างป้องกันดิน</li> </ul> |

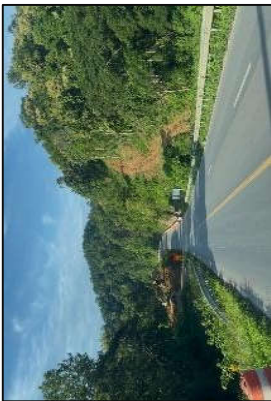
| ตำแหน่ง | โครงสร้างป้องกันการใช้พื้นที่ปลูกเป็นแถบ (Strip Sodding) | การติดตามตรวจสอบคุณภาพสิ่งแวดล้อม | | สภาพปัจจุบัน |
|---|---|---|---|---|
| 8. กม. 41+725-กม. 41+450 | <ul style="list-style-type: none"> <li>- ปลูกหญ้าแฝกแบบปลูกเป็นแถบ (Strip Sodding)</li> <li>- ติดตั้งโครงสร้างป้องกันดินบริเวณดินลาด/หินตัดและดินถม</li> </ul> | <div>เดือนเมษายน 2568</div> | <div>เดือนตุลาคม 2568</div> | <ul style="list-style-type: none"> <li>- อยู่ในระหว่างเปิดพื้นที่บริเวณด้านซ้ายและด้านขวาทาง มีการปรับถมคันทาง เพื่อเตรียมดำเนินการก่อสร้างต่อไป จึงยังไม่ถึงเวลาในการปลูกหญ้าแฝกและการติดตั้งโครงสร้างป้องกันดิน</li> </ul> |

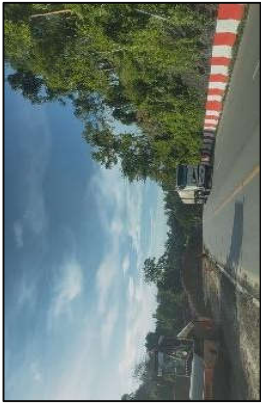
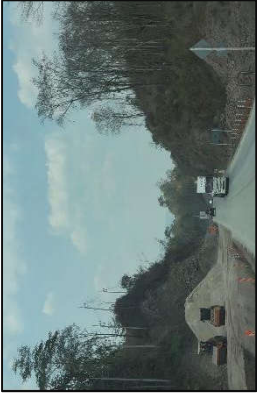
| ตำแหน่ง | โครงสร้างป้องกันการใช้พื้นที่ปลูกเป็นแถบ (Strip Sodding) | การติดตามตรวจสอบคุณภาพสิ่งแวดล้อม | | สภาพปัจจุบัน |
|---|---|---|---|---|
| 9. กม. 41+650-กม. 41+950 | <ul style="list-style-type: none"> <li>- ปลูกหญ้าแฝกแบบปลูกเป็นแถบ (Strip Sodding)</li> <li>- ติดตั้งโครงสร้างป้องกันดินบริเวณดินลาด/หินตัดและดินถม</li> </ul> | <div>เดือนเมษายน 2568</div> | <div>เดือนตุลาคม 2568</div> | <ul style="list-style-type: none"> <li>- อยู่ในระหว่างเปิดพื้นที่บริเวณด้านซ้ายและด้านขวาทาง มีการปรับถมคันทาง เพื่อเตรียมดำเนินการก่อสร้างต่อไป จึงยังไม่ถึงเวลาในการปลูกหญ้าแฝกและการติดตั้งโครงสร้างป้องกันดิน</li> </ul> |

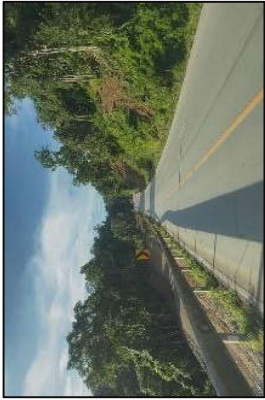
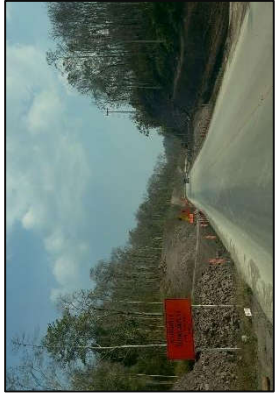
| ตำแหน่ง | โครงสร้างป้องกันการใช้พื้นที่ปลูกเป็นแถบ (Strip Sodding) แบบก่อสร้าง | การติดตามตรวจสอบคุณภาพสิ่งแวดล้อม | | สภาพปัจจุบัน |
|---|---|---|---|---|
| 10.กม. 42+150-กม. 42+575 | <ul style="list-style-type: none"> <li>- ปลูกหญ้าแฝกแบบปลูกเป็นแถบ (Strip Sodding)</li> <li>- ติดตั้งโครงสร้างป้องกันดินบริเวณดินลาด/หินตัด และดินถม</li> </ul> | | | <ul style="list-style-type: none"> <li>- อยู่ในระหว่างเปิดพื้นที่บริเวณด้านซ้ายและด้านขวาทาง มีการปรับถมคันทาง เพื่อเตรียมดำเนินการก่อสร้างต่อไป จึงยังไม่ถึงเวลาในการปลูกหญ้าแฝกและการติดตั้งโครงสร้างป้องกันดิน</li> </ul> |

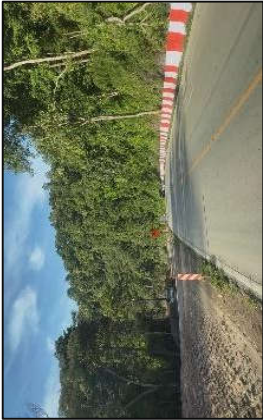
| ตำแหน่ง | โครงสร้างป้องกันการใช้พื้นที่ปลูกเป็นแถบ (Strip Sodding) แบบก่อสร้าง | การติดตามตรวจสอบคุณภาพสิ่งแวดล้อม | | สภาพปัจจุบัน |
|---|---|---|---|---|
| 11.กม. 42+850-กม. 43+050 | <ul style="list-style-type: none"> <li>- ปลูกหญ้าแฝกแบบปลูกเป็นแถบ (Strip Sodding)</li> <li>- ติดตั้งโครงสร้างป้องกันดินบริเวณดินลาด/หินตัด และดินถม</li> </ul> | | | <ul style="list-style-type: none"> <li>- อยู่ในระหว่างเปิดพื้นที่บริเวณด้านซ้ายทาง และมีการปรับถมคันทาง เพื่อเตรียมดำเนินการก่อสร้างต่อไป จึงยังไม่ถึงเวลาในการปลูกหญ้าแฝกและการติดตั้งโครงสร้างป้องกันดิน</li> </ul> |

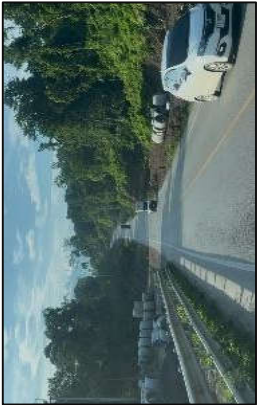
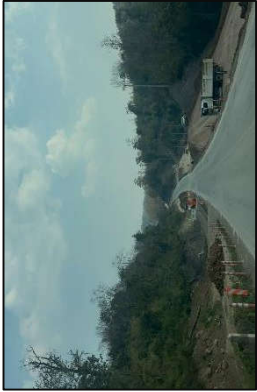
| ตำแหน่ง | โครงสร้างป้องกันการใช้พื้นที่ปลูกเป็นแถบ (Strip Sodding) แบบก่อสร้าง | การติดตามตรวจสอบคุณภาพสิ่งแวดล้อม | | สภาพปัจจุบัน |
|---|---|---|---|---|
| 12.กม. 44+325-กม. 44+625 | <ul style="list-style-type: none"> <li>- ปลูกหญ้าแฝกแบบปลูกเป็นแถบ (Strip Sodding)</li> <li>- ติดตั้งโครงสร้างป้องกันดินบริเวณดินลาด/หินตัด และดินถม</li> </ul> | | | <ul style="list-style-type: none"> <li>- อยู่ในระหว่างเปิดพื้นที่บริเวณด้านซ้ายทาง และด้านขวาทาง มีการปรับถมคันทาง เพื่อเตรียมดำเนินการก่อสร้างต่อไป จึงยังไม่ถึงเวลาในการปลูกหญ้าแฝกและการติดตั้งโครงสร้างป้องกันดิน</li> </ul> |

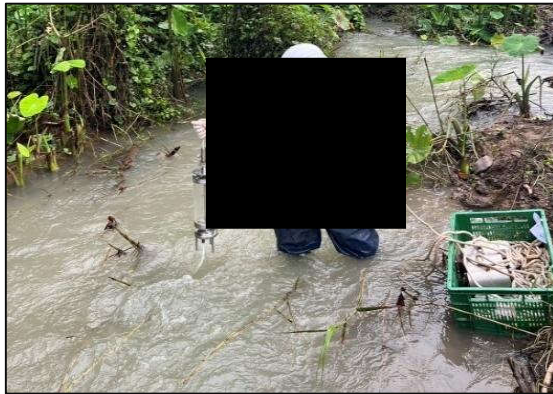
บริเวณห้วยบ่ทองก่อนไหลผ่านพื้นที่โครงการ

**1.บริเวณห้วยบ่อทองก่อนไหลผ่านพื้นที่โครงการ** จากการตรวจวัดในช่วงเดือนกรกฎาคม 2568 โดยในระหว่างตรวจวัดยังไม่มีกิจกรรมในโครงการใกล้เคียงห้วยบ่อทองก่อนไหลผ่านพื้นที่โครงการ โดยมีผลการตรวจวัด ได้แก่ อุณหภูมิตรวจวัดได้ 27.2 องศาเซลเซียส ค่าความโปร่งแสงน้อยกว่า 15 เซนติเมตร ความเป็นกรดและด่างเท่ากับ 6.8 ค่าการนำไฟฟ้าเท่ากับ 493 ไมโครซีเมนส์ ความขุ่นเท่ากับ 62 NTU ปริมาณออกซิเจนละลายในน้ำเท่ากับ 4.4 มิลลิกรัมต่อลิตร ความเค็มเท่ากับ 0.2 ppt ค่าบีโอดีเท่ากับ 1.7 มิลลิกรัมต่อลิตร ปริมาณของแข็งแขวนลอยทั้งหมดมีค่าเท่ากับ 4.1 มิลลิกรัมต่อลิตร ปริมาณของแข็งที่ละลายน้ำได้ทั้งหมดเท่ากับ 176 มิลลิกรัมต่อลิตร น้ำมันและไขมันมีค่าน้อยกว่า 2.0 มิลลิกรัมต่อลิตร ปริมาณไนเตรตเท่ากับ 1.7 มิลลิกรัมต่อลิตร ปริมาณฟอสเฟสเท่ากับ 0.07 มิลลิกรัมต่อลิตร ปริมาณแบคทีเรียกลุ่มโคลิฟอร์มทั้งหมดมีค่าเท่ากับ 17,000 เอ็มพีเอ็นต่อ 100 มิลลิลิตร และแบคทีเรียกลุ่มฟีคอลโคลิฟอร์มเท่ากับ 3,300 เอ็มพีเอ็นต่อ 100 มิลลิลิตร เมื่อนำมาเปรียบเทียบกับเกณฑ์มาตรฐานคุณภาพน้ำผิวดิน ประกาศคณะกรรมการสิ่งแวดล้อมแห่งชาติ ฉบับที่ 8 พ.ศ. 2537 คุณภาพน้ำผิวดินจัดอยู่ในประเภทที่ 3 สามารถเป็นประโยชน์เพื่อการอุปโภคบริโภค และการเกษตร โดยในช่วงที่ทำการตรวจวัดยังไม่มีกิจกรรมในโครงการใกล้เคียงห้วยบ่อทองก่อนไหลผ่านพื้นที่โครงการ

#### รูปที่ 4.2.2-2 แสดงการเก็บคุณภาพน้ำในเดือนกรกฎาคม 2568

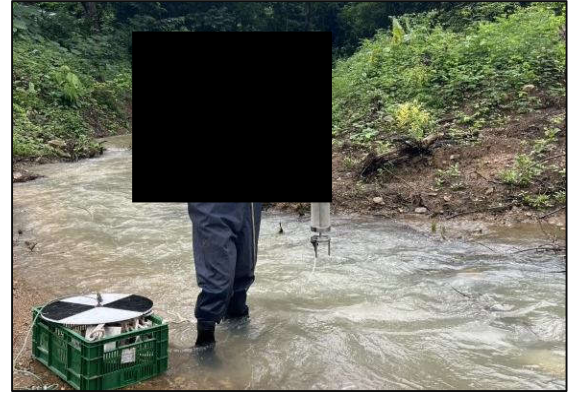
บริเวณห้วยบ่ทองหลังไหลผ่านพื้นที่โครงการ

**2.บริเวณห้วยบ่อทองหลังไหลผ่านพื้นที่โครงการ** จากการตรวจวัดในช่วง เดือนกรกฎาคม 2568 โดยมีผลการตรวจวัด ได้แก่ อุณหภูมิตรวจวัดได้ 27.2 องศาเซลเซียส ความโปร่งแสงน้อยกว่า 30 เซนติเมตร ความเป็นกรดและด่างเท่ากับ 7.1 ค่าการนำไฟฟ้าเท่ากับ 475 ไมโครซีเมนส์ ค่าความขุ่นเท่ากับ 59 NTU ปริมาณออกซิเจนละลายในน้ำเท่ากับ 4.2 มิลลิกรัมต่อลิตร ความเค็มเท่ากับ 0.2 ppt ค่าบีโอดีเท่ากับ 1.7 มิลลิกรัมต่อลิตร ของแข็งแขวนลอยทั้งหมดมีค่าเท่ากับ 4.1 มิลลิกรัมต่อลิตร ของแข็งที่ละลายน้ำได้ทั้งหมดเท่ากับ 176 มิลลิกรัมต่อลิตร น้ำมันและไขมันมีค่าน้อยกว่า 2.0 มิลลิกรัมต่อลิตร ปริมาณไนเตรตเท่ากับ 1.4 มิลลิกรัมต่อลิตร ปริมาณฟอสเฟสเท่ากับ 0.09 มิลลิกรัมต่อลิตร ปริมาณแบคทีเรียกลุ่มโคลิฟอร์มทั้งหมดมีค่าเท่ากับ 13,000 เอ็มพีเอ็นต่อ 100 มิลลิลิตร และแบคทีเรียกลุ่มฟีคอลโคลิฟอร์มเท่ากับ 3,300 เอ็มพีเอ็นต่อ 100 มิลลิลิตร เมื่อนำมาเปรียบเทียบกับเกณฑ์มาตรฐานคุณภาพน้ำผิวดิน ประกาศคณะกรรมการสิ่งแวดล้อมแห่งชาติ ฉบับที่ 8 พ.ศ. 2537 คุณภาพน้ำผิวดินจัดอยู่ในประเภทที่ 3 สามารถเป็นประโยชน์เพื่อการอุปโภคบริโภค และการเกษตร โดยในช่วงที่ทำการตรวจวัดยังไม่มีกิจกรรมในโครงการใกล้เคียงห้วยบ่อทองหลังไหลผ่านพื้นที่โครงการ

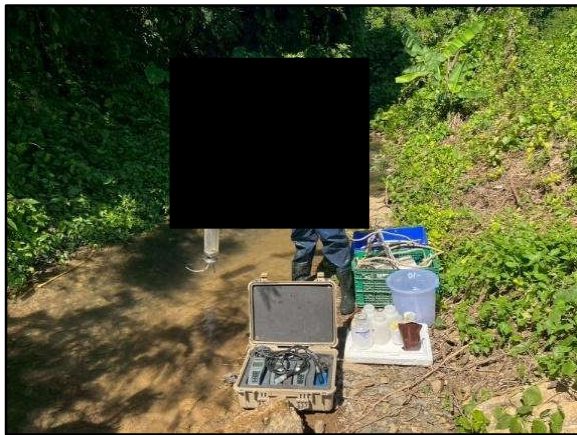
รูปที่ 4.2.2-3 แสดงการเก็บคุณภาพน้ำในเดือนตุลาคม 2568

**2 บริเวณห้วยบ่ทองหลังไหลผ่านพื้นที่โครงการ** สำหรับผลการตรวจวัดในเดือนตุลาคม 2568 รูปที่ 4.2.2-3 ซึ่งในระหว่างตรวจวัดที่มีกิจกรรมการก่อสร้างสะพานบริเวณห้วยบ่ทอง โดยมีผลการ ตรวจวัด ได้แก่ อุณหภูมิตรวจวัดได้ 28.2 องศาเซลเซียส ความโปร่งแสงน้อยกว่า 15 เซนติเมตร ความเป็นกรด และด่างเท่ากับ 7.3 ค่าการนำไฟฟ้าเท่ากับ 696 ไมโครซีเมนต์ ค่าความขุ่นเท่ากับ 55 NTU ปริมาณออกซิเจน

ละลายในน้ำเท่ากับ 6.4 มิลลิกรัมต่อลิตร ค่าความเค็มเท่ากับ 0.3 ppt ค่าบีโอดีเท่ากับ 1.2 มิลลิกรัมต่อลิตร ปริมาณของแข็งแขวนลอยทั้งหมดมีค่าเท่ากับ 49.4 มิลลิกรัมต่อลิตร ปริมาณของแข็งที่ละลายน้ำได้ทั้งหมดเท่ากับ 472 มิลลิกรัมต่อลิตร น้ำมันและไขมันมีค่าน้อยกว่า 2.0 มิลลิกรัมต่อลิตร ปริมาณไนเตรตเท่ากับ 0.14 มิลลิกรัมต่อลิตร ปริมาณฟอสเฟสเท่ากับ 1.6 มิลลิกรัมต่อลิตร ปริมาณแบคทีเรียกลุ่มโคลิฟอร์มทั้งหมดมีค่าเท่ากับ 220 เอ็มพีเอ็นต่อ 100 มิลลิลิตร และแบคทีเรียกลุ่มฟีคอลโคลิฟอร์มเท่ากับ 49 เอ็มพีเอ็นต่อ 100 มิลลิลิตรเมื่อนำมาเปรียบเทียบกับเกณฑ์มาตรฐานคุณภาพน้ำผิวดิน ตามประกาศคณะกรรมการสิ่งแวดล้อมแห่งชาติ ฉบับที่ 8 พ.ศ. 2537 คุณภาพน้ำผิวดินจัดอยู่ในประเภทที่ 2 สามารถเป็นประโยชน์เพื่อการอุปโภคบริโภคการอนุรักษ์สัตว์น้ำ และการประมงได้ในขณะที่ทำการตรวจวัดมีกิจกรรมการก่อสร้างสะพานห้วยบ่อทองก่อนไหลผ่านพื้นที่โครงการ

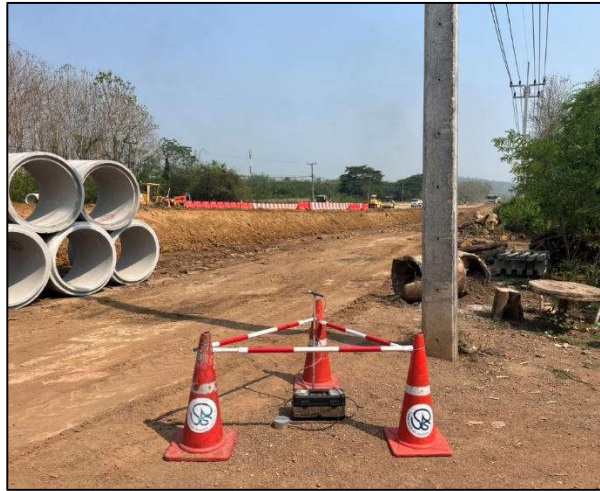
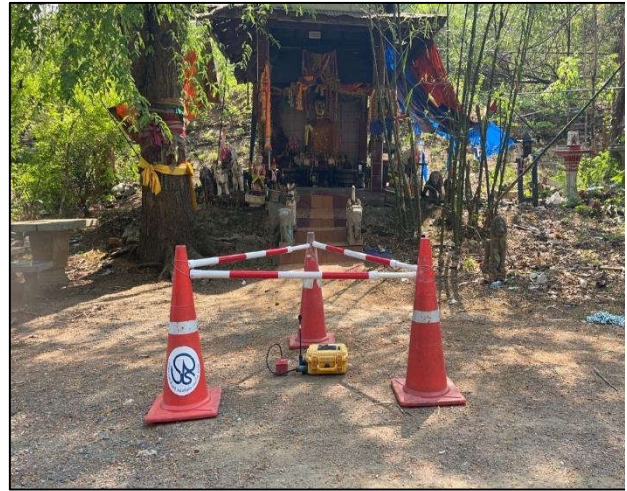
รูปที่ 4.2.3-2 แสดงการตรวจวัดเสียง เดือนเมษายน 2568

บริเวณศาลหลวงพ่อดาทิพย์ทำการตรวจวัดเมื่อวันที่ 25-30 เมษายน 2568 ซึ่งในระหว่างการตรวจวัด โครงการยังไม่มีกิจกรรมก่อสร้างใกล้เคียงกับสถานีตรวจวัด โดยมีผลการตรวจวัดระดับเสียง ได้แก่ ระดับเสียงเฉลี่ย 24 ชั่วโมง ( $L_{eq}$  24 hr) อยู่ที่ 63.7 - 65.3 dB(A) ระดับเสียงสูงสุด ( $L_{max}$ ) อยู่ที่ 84.5 - 109.3 dB(A) ระดับเสียงกลางวัน - กลางคืน ( $L_{dn}$ ) มีค่าอยู่ที่ 73.2 - 74.1 dB(A) และระดับเสียงเปอร์เซ็นต์ไทล์ที่ 90 ( $L_{90}$ ) อยู่ที่ 48.3 - 56.8 dB(A) ตามลำดับ ซึ่งระดับเสียงที่ตรวจวัดได้อยู่ในเกณฑ์มาตรฐานที่กำหนดตามประกาศคณะกรรมการ

สิ่งแวดล้อมแห่งชาติ ฉบับที่ 15 พ.ศ. 2540 เรื่อง กำหนดมาตรฐานระดับเสียงโดยทั่วไป สำหรับระดับเสียงเปอร์เซ็นต์ไทล์ที่ 90 ( $L_{90}$ ) และระดับเสียงกลางวัน-กลางคืน ( $L_{dn}$ ) ยังไม่มีการกำหนดค่ามาตรฐาน

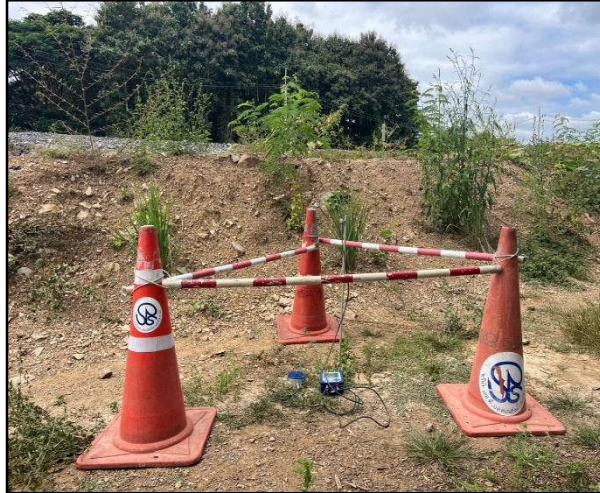
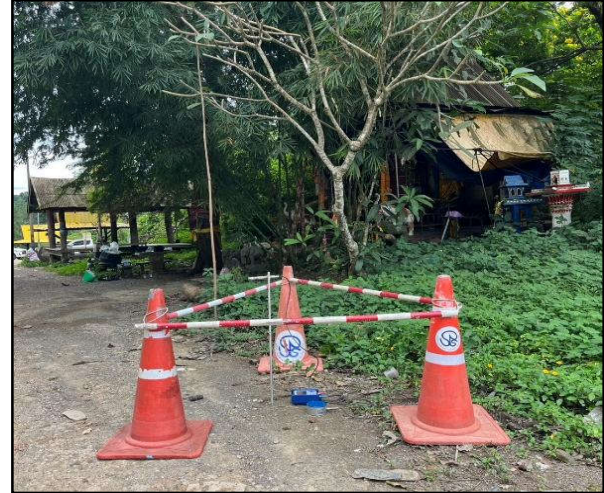
รูปที่ 4.2.3-3 แสดงการตรวจวัดเสียง เดือนตุลาคม 2568

บริเวณศาลหลวงพ่อตาทิพย์ ทำการตรวจวัดระหว่างวันที่ 24-29 ตุลาคม 2568 โดยในระหว่างการตรวจวัด โครงการมีกิจกรรมก่อสร้างใกล้เคียงกับสถานีตรวจวัด ได้แก่ การขุดเปิดหน้าดินบริเวณพื้นที่โครงการ เพื่อขนย้ายดินออกจากพื้นที่ก่อสร้าง โดยมีผลการตรวจวัดระดับเสียง ได้แก่ ระดับเสียงเฉลี่ย 24 ชั่วโมง ( $L_{eq}$  24 hr) อยู่ที่ 58.4-62.0 dB(A) ระดับเสียงสูงสุด ( $L_{max}$ ) อยู่ที่ 99.4-102.4 dB(A) ระดับเสียงกลางวัน - กลางคืน

( $L_{dn}$ ) มีค่าอยู่ที่ 62.5 - 69.9 dB(A) และระดับเสียงเปอร์เซ็นต์ไทล์ที่ 90 ( $L_{90}$ ) อยู่ที่ 51.8 - 56.0 dB(A) ตามลำดับ ซึ่งระดับเสียงที่ตรวจวัดได้อยู่ในเกณฑ์มาตรฐานที่กำหนดตามประกาศคณะกรรมการสิ่งแวดล้อมแห่งชาติ ฉบับที่ 15 พ.ศ. 2540 เรื่อง กำหนดมาตรฐานระดับเสียงโดยทั่วไป สำหรับระดับเสียงเปอร์เซ็นต์ไทล์ที่ 90 ( $L_{90}$ ) และระดับเสียงกลางวัน-กลางคืน ( $L_{dn}$ ) ยังไม่มีการกำหนดค่ามาตรฐาน

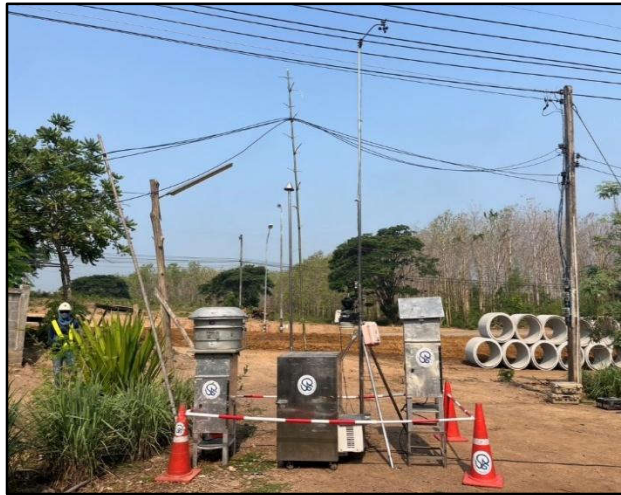
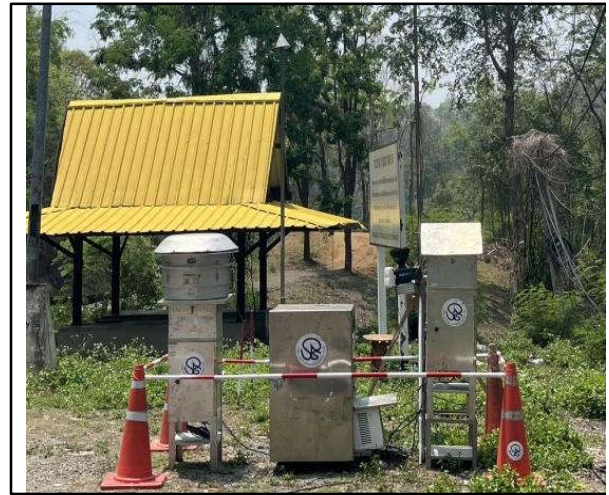
รูปที่ 4.2.4-2 การตรวจวัดคุณภาพอากาศตามแนวเส้นโครงการ ระหว่างวันที่ 25-30 เมษายน 2568

ทำการตรวจวัดระหว่างวันที่ 25-30 เมษายน 2568 ดังรูปที่ 4.2.4-2 และรูปที่ 4.2.4-3 ซึ่งในระหว่างการตรวจวัดโครงการยังไม่มีกิจกรรมก่อสร้างใกล้เคียงกับสถานีตรวจวัด โดยมีผลการตรวจวัดคุณภาพอากาศ ได้แก่ ค่าฝุ่นละอองรวม (TSP) มีค่าอยู่ในช่วงระหว่าง  $0.033 - 0.049 \text{ mg/m}^3$  ฝุ่นละอองขนาดเล็กไม่เกิน 10 ไมครอน ( $\text{PM}_{10}$ ) มีค่าอยู่ในช่วง  $0.013 - 0.024 \text{ mg/m}^3$  ซึ่งผลการตรวจวัดอยู่ในเกณฑ์มาตรฐานที่กำหนด มาตรฐานคุณภาพอากาศในบรรยากาศโดยทั่วไป ประกาศคณะกรรมการสิ่งแวดล้อมแห่งชาติ ฉบับที่ 24 พ.ศ. 2547 สำหรับปริมาณก๊าซคาร์บอนมอนอกไซด์ (CO) มีค่าอยู่ในช่วง  $1.53 - 2.94 \text{ ppm}$  ซึ่งอยู่ในเกณฑ์มาตรฐานที่กำหนด ตามประกาศคณะกรรมการสิ่งแวดล้อมแห่งชาติ ฉบับที่ 10 พ.ศ. 2538 ผลการตรวจวัดปริมาณก๊าซไนโตรเจนไดออกไซด์อยู่ระหว่าง  $0.0107 - 0.0179 \text{ ppm}$  ซึ่งมีค่าอยู่ในเกณฑ์มาตรฐานค่าก๊าซไนโตรเจนไดออกไซด์ในบรรยากาศโดยทั่วไป ประกาศคณะกรรมการสิ่งแวดล้อมแห่งชาติ ฉบับที่ 33 พ.ศ. 2552 การตรวจวัดความเร็วและทิศทางลมในช่วงเดือนเมษายน 2568 กระแสลมส่วนใหญ่มาจากทิศตะวันตกเฉียงใต้ มีลักษณะเป็นลมสงบถึงลมอ่อน โดยพัดพามลสารจากแนวเส้นทางโครงการไปยังบริเวณจุดตรวจวัดทำให้คุณภาพอากาศที่ตรวจวัดได้ ซึ่งอาจมีบางส่วนเป็นผลมาจากการจราจรบนเส้นทางโครงการ

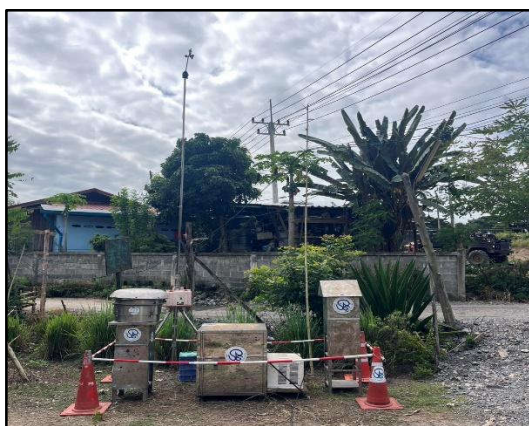
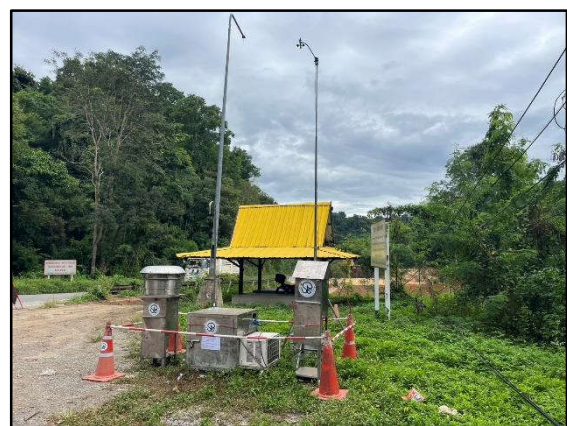
ทำการตรวจวัดระหว่างวันที่ 24-29 ตุลาคม 2568 ดังรูปที่ 4.2.4-2 และรูปที่ 4.2.4-3 ซึ่งในระหว่างการตรวจวัดโครงการยังมีกิจกรรมก่อสร้างใกล้เคียงกับสถานีตรวจวัด ได้แก่ การขุดเปิดหน้าดินบริเวณพื้นที่โครงการเพื่อขนย้ายดินออกจากพื้นที่ก่อสร้าง โดยมีผลการตรวจวัดคุณภาพอากาศ ได้แก่ ค่าฝุ่นละอองรวม (TSP) มีค่าอยู่ในช่วงระหว่าง 0.023-0.032  $\text{mg}/\text{m}^3$  ฝุ่นละอองขนาดเล็กไม่เกิน 10 ไมครอน ( $\text{PM}_{10}$ ) มีค่าอยู่ในช่วง 0.012-0.015  $\text{mg}/\text{m}^3$  ซึ่งผลการตรวจวัดอยู่ในเกณฑ์มาตรฐานที่กำหนด มาตรฐานคุณภาพอากาศในบรรยากาศโดยทั่วไป ประกาศคณะกรรมการสิ่งแวดล้อมแห่งชาติ ฉบับที่ 24 พ.ศ. 2547 สำหรับปริมาณก๊าซคาร์บอนมอนอกไซด์ (CO) มีค่าอยู่ในช่วง 1.61-2.06 ppm ซึ่งอยู่ในเกณฑ์มาตรฐานที่กำหนด ตามประกาศคณะกรรมการสิ่งแวดล้อมแห่งชาติ ฉบับที่ 10 พ.ศ. 2538 ผลการตรวจวัดปริมาณก๊าซไนโตรเจนไดออกไซด์อยู่ระหว่าง 0.0182-0.0246 ppm ซึ่งมีค่าอยู่ในเกณฑ์มาตรฐานค่าก๊าซไนโตรเจนไดออกไซด์ในบรรยากาศโดยทั่วไป ประกาศคณะกรรมการสิ่งแวดล้อมแห่งชาติ ฉบับที่ 33 พ.ศ. 2552 การตรวจวัดความเร็วและทิศทางลมในช่วงเดือนตุลาคม 2568 กระแสลมส่วนใหญ่มาจากทิศตะวันตกเฉียงใต้ มีลักษณะเป็นลมสงบถึงลมอ่อน โดยพัฒนามลสารจากจุดตรวจวัดไปยังบริเวณแนวเส้นทางโครงการ ทำให้คุณภาพอากาศที่ตรวจวัดได้ไม่ได้รับผลกระทบจากกิจกรรมของโครงการ

รูปที่ 4.2.4-3 การตรวจวัดคุณภาพอากาศตามแนวเส้นทางโครงการ ระหว่างวันที่ 24-29 ตุลาคม 2568

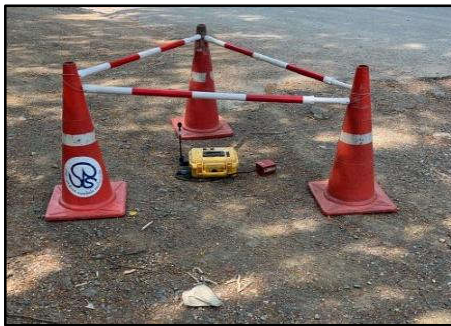
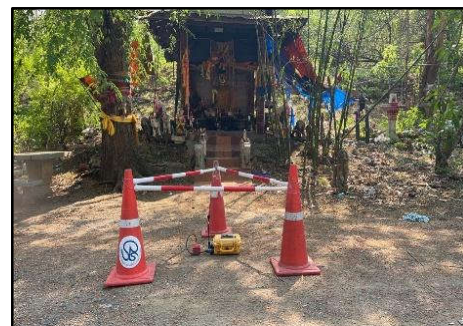
ทำการตรวจวัดเมื่อวันที่ 25-30 เมษายน 2568 ซึ่งในระหว่างการตรวจวัดโครงการยังไม่มีกิจกรรมก่อสร้างใกล้เคียงกับสถานีตรวจวัด ทั้งนี้บริเวณศาลหลวงพ้อตาทิพย์มีสภาพแวดล้อมจุดตรวจวัดเป็นพื้นที่โล่ง อยู่ใกล้บริเวณทางหลวงหมายเลข 103 ในแนวเขตประชิด มีการจราจรไปมาของผู้ใช้เส้นทาง โดยมีผลการตรวจวัดระดับความสั่นสะเทือน พบว่า มีค่าความเร็วอนุภาคสูงสุดสูงสุดเท่ากับ 0.284 มิลลิเมตร/วินาที มีความถี่เท่ากับ 46 เฮิรตซ์ แหล่งกำเนิดเสียงความสั่นสะเทือนมาจากกิจกรรมการการสัญจรไป - มาของผู้ใช้เส้นทาง ค่าความสั่นสะเทือนที่วัดได้อยู่ในระดับที่สามารถรู้สึกได้เล็กน้อย และอยู่ในเกณฑ์มาตรฐานกำหนดความสั่นสะเทือนเพื่อป้องกันผลกระทบต่ออาคาร ประเภทที่ 3 ตามคณะกรรมการสิ่งแวดล้อมแห่งชาติ ฉบับที่ 37 พ.ศ.2553 ซึ่งไม่มีผลกระทบต่ออาคาร

รูปที่ 4.2.5-2 การตรวจวัดความสั่นสะเทือนตามแนวเส้นโครงการ ระหว่างวันที่ 25-30 เมษายน 2568

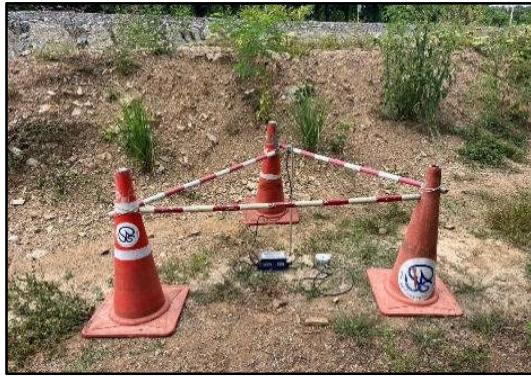
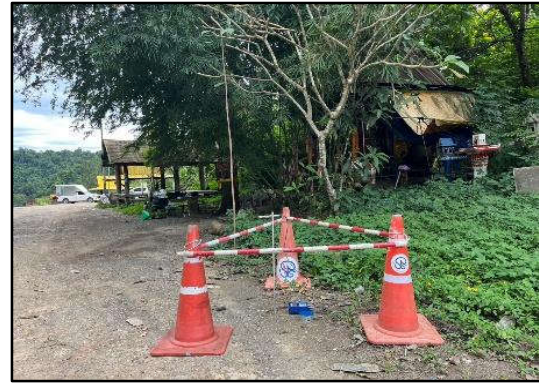
ทำการตรวจวัดเมื่อวันที่ 24-29 ตุลาคม 2568 ในระหว่างการตรวจวัดโครงการมีกิจกรรมก่อสร้างใกล้เคียงกับสถานีตรวจวัด ได้แก่ การขุดเปิดหน้าดินบริเวณพื้นที่โครงการ เพื่อขนย้ายดินออกจากพื้นที่ก่อสร้าง โดยมีผลการตรวจวัดระดับความสั่นสะเทือน พบว่า ค่าความสั่นสะเทือนสูงสุดเท่ากับ 0.567 มิลลิเมตร/วินาที มีความถี่เท่ากับ 69 เฮิรตซ์ ค่าความสั่นสะเทือนที่วัดได้อยู่ในระดับที่รู้สึกได้เพียงเล็กน้อย และอยู่ในเกณฑ์มาตรฐานกำหนดความสั่นสะเทือนเพื่อป้องกันผลกระทบต่ออาคาร ประเภทที่ 3 ตามคณะกรรมการสิ่งแวดล้อมแห่งชาติ ฉบับที่ 37 พ.ศ.2553 ซึ่งไม่มีผลกระทบต่ออาคาร

รูปที่ 4.2.5-3 การตรวจวัดความสั่นสะเทือนตามแนวเส้นโครงการ ระหว่างวันที่ 24-29 ตุลาคม 2568

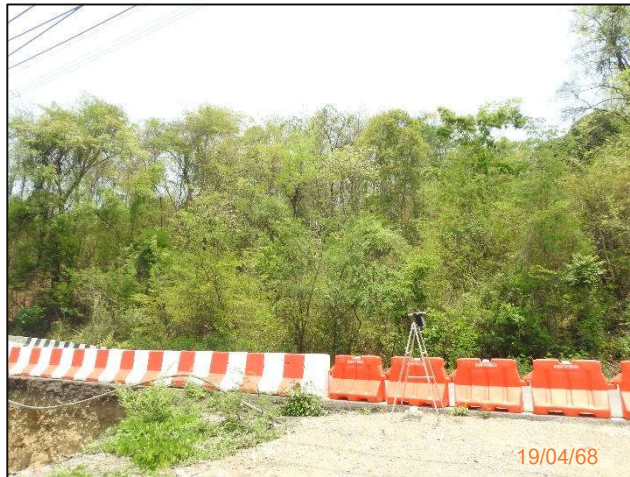
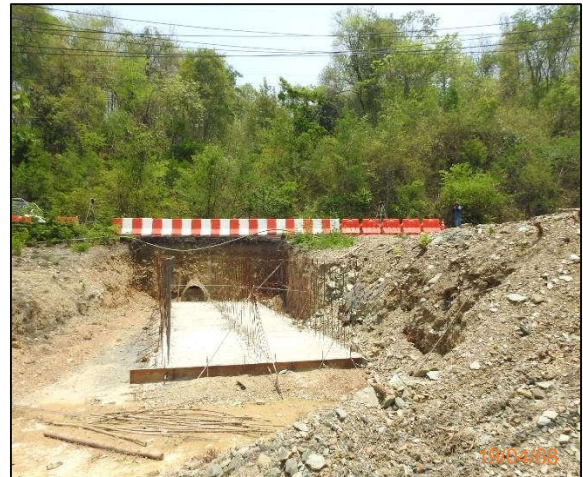
รูปที่ 4.2.7-3 สภาพทั่วไปบริเวณพื้นที่โครงการ กม.33+875

พื้นที่ก่อสร้างทางลอดสัตว์ กม.33+875 มีลักษณะเป็นพื้นที่หุบเขาไม่ลาดชันมากนัก ดังรูปที่ 4.2.7-3 จากการศึกษาในระยะ 500 เมตร พบสัตว์ป่าไม่น้อยกว่า 68 ชนิด โดยแบ่งเป็นสัตว์เลี้ยงลูกด้วยนม 7 ชนิด นก 45 ชนิด สัตว์เลื้อยคลาน 10 ชนิด และสัตว์สะเทินน้ำสะเทินบก 6 ชนิด สัตว์ป่าขนาดใหญ่ที่พบใกล้ทางลอดสัตว์ กม.33+875 ได้แก่ หมูป่า (*Sus scrofa*) พบบริเวณลำห้วยซึ่งอยู่ด้านทิศใต้ และบริเวณทิศเหนือของพื้นที่ก่อสร้างทางลอดสัตว์ สัตว์ขนาดเล็กชนิดอื่น ๆ เช่น อีเห็นข้างลาย (*Paradoxurus hermaphroditus*) ชนิดอื่น ๆ เช่น หนูพวนเหลือง (*Maxomys surifer*) กระรอกหลากสี (*Callosciurus finlaysoni*) ตะกวด (*Varanus bengalensis*) จิ้งเหลนภูเขาเกล็ดเรียบ (*Sphenomorphus maculatus*) คางคกบ้าน (*Duttaphrynus melanostictus*) และอึ่งอ่างบ้าน (*Kaloula pulchra*) เป็นต้น

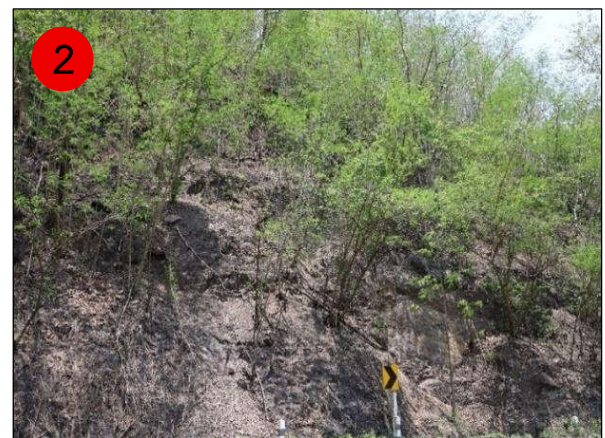
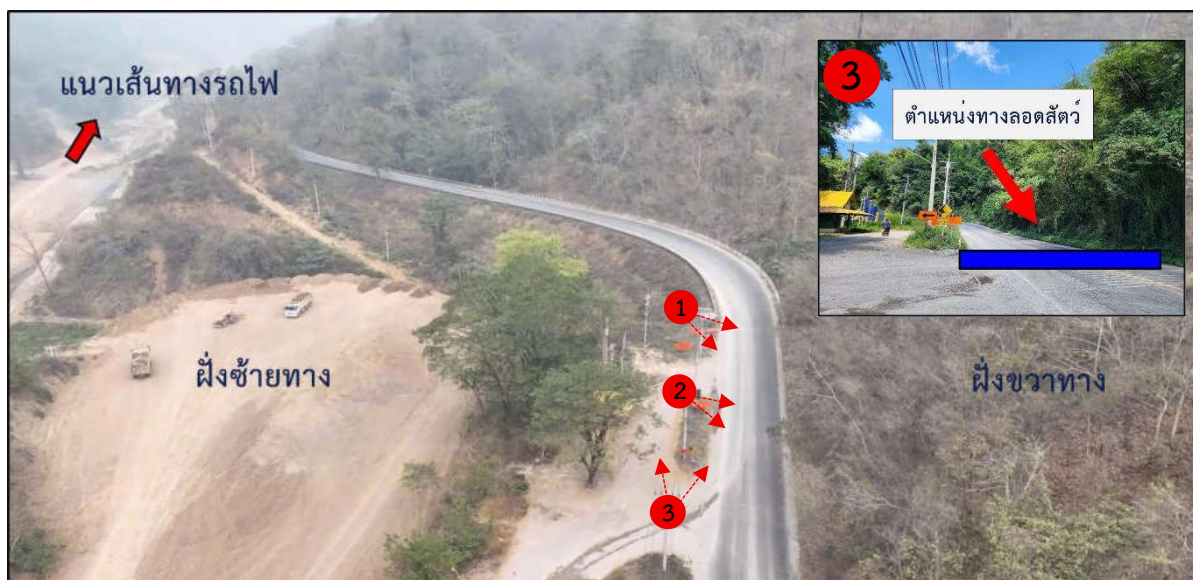
รูปที่ 4.2.7-4 สภาพทั่วไปบริเวณพื้นที่โครงการ กม.36+450

พื้นที่ก่อสร้างทางลอดสัตว์ กม.36+450 มีลักษณะเป็นพื้นที่หุบเขาที่มีความลาดชันสูงจากการศึกษาในระยะ 500 เมตร พบสัตว์ป่าไม่น้อยกว่า 65 ชนิด ประกอบด้วย สัตว์เลี้ยงลูกด้วยนม 6 ชนิด นก 43 ชนิด สัตว์เลื้อยคลาน 9 ชนิด และสัตว์สะเทินน้ำสะเทินบก 7 ชนิด โดยพบสัตว์ขนาดเล็กหลายชนิด เช่น ตะกวด (*Varanus bengalensis*) และจิ้งเหลนภูเขาเกล็ดเรียบ (*Sphenomorphus maculatus*) แต่ไม่พบสัตว์ป่าขนาดกลาง คือ หมาจิ้งจอก ตามในรายงานรายงานการประเมินผลกระทบสิ่งแวดล้อม (EIA) ได้ระบุไว้ ซึ่งเป็นชนิดสัตว์ที่มีศักยภาพในการใช้ประโยชน์จากทางลอดสัตว์มากที่สุด เนื่องจากบริเวณ กม.36+450 ดังแสดงในรูปที่ 4.2.7-4 พบว่าไม่มีแนวร่องเขาหรือทางน้ำธรรมชาติที่สามารถนำพาสัตว์ป่าลงมายังบริเวณทางลอดสัตว์ได้โดยตรง อีกทั้งพื้นที่ด้านขวาทางเป็นภูเขาที่มีความลาดชันค่อนข้างสูง ส่งผลให้การเดินของสัตว์ป่าจากพื้นที่ป่าโดยรอบเข้าสู่บริเวณทางลอดเป็นไปได้ยาก นอกจากนี้ เมื่อพ้นช่วงอุโมงค์ของโครงการรถไฟทางคู่สายเด่นชัย-เชียงราย-เชียงของ ซึ่งอยู่ระหว่างการก่อสร้างในช่วง กม.606+200 และ กม.607+300 สัตว์ป่าที่เดินมาถึงบริเวณดังกล่าวจะเผชิญกับโครงสร้างป้องกันการพังทลายของลาดเขาแบบคอนกรีต (Concrete Slope Protection) บริเวณด้านภูเขาของโครงการรถไฟทางคู่ ซึ่งอาจเป็นอุปสรรคต่อการเดินของสัตว์ป่าไปยังอีกฝั่งด้วยเหตุผลดังกล่าว ที่ปรึกษาจึงได้ดำเนินการสำรวจพื้นที่เพิ่มเติมเพื่อพิจารณาหาตำแหน่งที่เหมาะสมสำหรับการก่อสร้างทางลอดสัตว์ป่า โดยได้พิจารณาตำแหน่งทางลอดสัตว์บริเวณ กม.36+070 ห่างจากจุดเดิม 380 เมตร ดังรูปที่ 4.2.7-5 ซึ่งมีลักษณะภูมิประเทศเป็นหุบเขาที่มีความลาดชันไม่มากนัก และมีความต่อเนื่องของสภาพพื้นที่ธรรมชาติที่เอื้อต่อการเคลื่อนย้ายของสัตว์ป่าดังรูปที่ 4.2.7-6

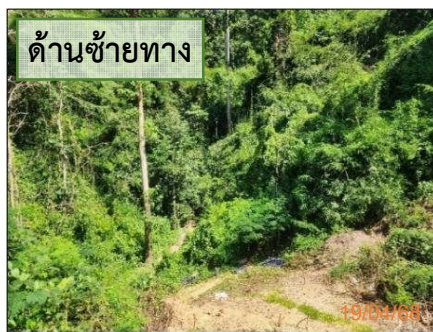
รูปที่ 4.2.7-6 สภาพทั่วไปบริเวณพื้นที่โครงการ กม.36+070

ผลการสำรวจสัตว์ป่าในพื้นที่ศึกษาโดยรอบ บริเวณ กม.36+070 (ตำแหน่งใหม่) ภายในรัศมี 500 เมตร พบสัตว์ป่าไม่น้อยกว่า 73 ชนิด ประกอบด้วย สัตว์เลี้ยงลูกด้วยนม 7 ชนิด นก 47 ชนิด สัตว์เลื้อยคลาน 10 ชนิด และสัตว์สะเทินน้ำสะเทินบก 9 ชนิด ซึ่งมีความหลากหลายทางชีวภาพสูงกว่าบริเวณตำแหน่งเดิม โดยพบสัตว์ป่าขนาดใหญ่ ได้แก่ หมูป่า (*Sus scrofa*) บริเวณด้านขวาทางของพื้นที่ก่อสร้างตลอด นอกจากนี้ยังพบสัตว์ป่าชนิดอื่น ๆ เช่น หนูฟันเหลือง (*Maxomys surifer*) กระรอกหลากสี (*Callosciurus finlaysonii*) ตะกวด (*Varanus bengalensis*) จิ้งเหลนภูเขาเกล็ดเรียบ (*Sphenomorphus maculatus*) จิ้งเหลนบ้าน (*Eutropis multifasciata*) รวมถึงสัตว์เลื้อยคลานขนาดเล็กชนิดอื่น ๆ จากการประเมินสภาพพื้นที่

โดยรวม ดังแสดงในรูปที่ 4.2.7-6 พบว่าบริเวณ กม.36+070 มีความลาดชันน้อยกว่าตำแหน่งเดิมที่ กม.36+450 และมีแนวร่องน้ำธรรมชาติที่สามารถทำหน้าที่เป็นเส้นทางนำสัตว์ป่าเข้าสู่ทางลอดได้ เมื่อสัตว์ป่าเคลื่อนที่ตามแนวร่องน้ำลงมายังบริเวณทางลอด จะสามารถเข้าถึงแหล่งน้ำที่ตั้งอยู่ทางด้านซ้ายของแนวเส้นทางได้ ซึ่งสอดคล้องกับพฤติกรรมการหาอาหารและการใช้พื้นที่ของสัตว์ป่าในธรรมชาติ นอกจากนี้ โครงการรถไฟรางคู่สายเด่นชัย-เชียงราย-เชียงของ ในบริเวณดังกล่าวได้มีการใช้รูปแบบการก่อสร้างโดยการเจาะอุโมงค์รถไฟในช่วง กม.606+200 และอุโมงค์กม.607+300 จึงทำให้สัตว์ป่าสามารถเดินทางเชื่อมต่อระหว่างพื้นที่ป่าทั้งสองฝั่งโดยไม่ผ่านเขตพื้นที่ก่อสร้างแนวเส้นทางโครงการ การออกแบบโครงสร้างดังกล่าวจึงช่วยให้ระบบนิเวศเชื่อมต่อกันและเอื้ออำนวยต่อเส้นทางการเดินของสัตว์ป่า ทำให้เส้นทางดังกล่าวในบริเวณ กม.36+070 เหมาะสมสำหรับการก่อสร้างทางลอดสัตว์ เพื่อให้สอดคล้องกับการหาอาหารและการอาศัยของสัตว์ป่าในพื้นที่ดังกล่าว

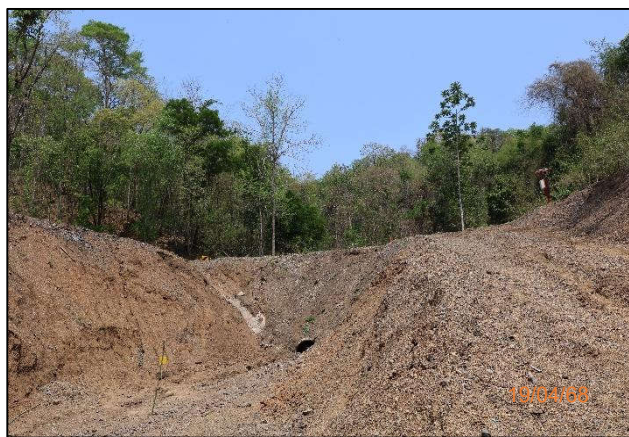
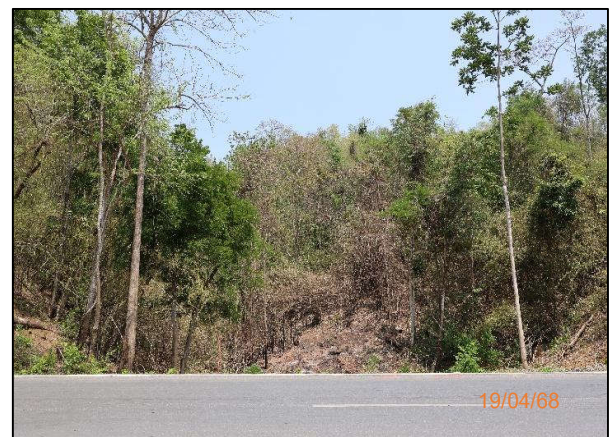
รูปที่ 4.2.7-7 สภาพทั่วไปบริเวณพื้นที่โครงการ กม.41+000

พื้นที่ก่อสร้างทางลอดสัตว์ กม.41+000 มีลักษณะเป็นพื้นที่หุบเขาไม่ลาดชันมากนัก ดังรูปที่ 4.2.7-7 จากการศึกษา ในระยะ 500 เมตร พบสัตว์ป่าไม่น้อยกว่า 73 ชนิด โดยแบ่งเป็นสัตว์เลี้ยงลูกด้วยนม 8 ชนิด นก 47 ชนิด สัตว์เลื้อยคลาน 11 ชนิด และสัตว์สะเทินน้ำสะเทินบก 7 ชนิด สัตว์ป่าขนาดใหญ่ที่พบใกล้ทางลอด กม.41+000 ได้แก่ หมูป่า (*Sus scrofa*) พบบริเวณลำห้วยซึ่งอยู่ด้านซ้ายทางของพื้นที่ก่อสร้างทางลอด ชนิดอื่นๆ เช่น อีเห็นข้างลาย (*Paradoxurus hermaphroditus*) หนูพานเหลือง (*Maxomys surifer*) กระรอกหลากสี (*Callosciurus finlaysoni*) ตะกวด (*Varanus bengalensis*) จิ้งเหลนภูเขาเกล็ดเรียบ (*Sphenomorphus maculatus*) งูทางสายม่านพระอินทร์ (*Dendrelaphis pictus*) สัตว์สะเทินน้ำสะเทินบกอื่นๆ เช่น คางคกบ้าน (*Duttaphrynus melanostictus*) กบหนอง (*Fejervarya limnocharis*) และอึ่งอ่างบ้าน (*Kaloula pulchra*) เป็นต้น

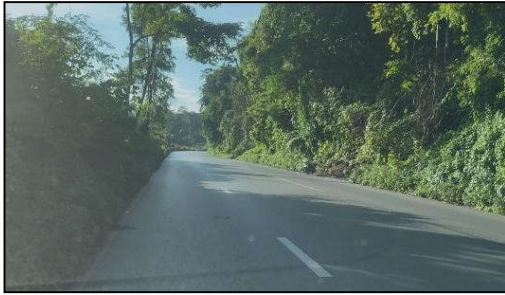
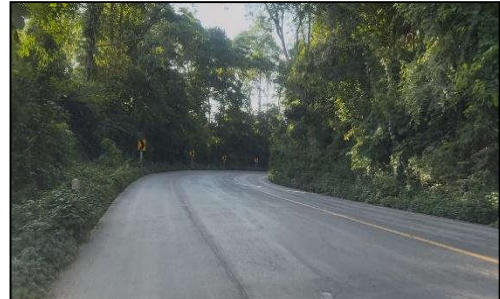
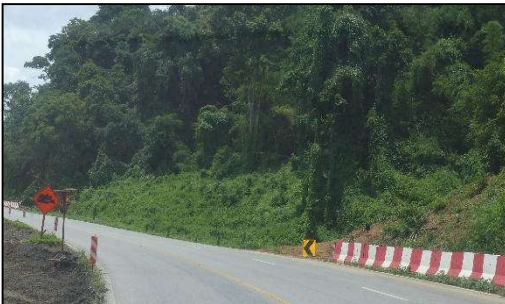
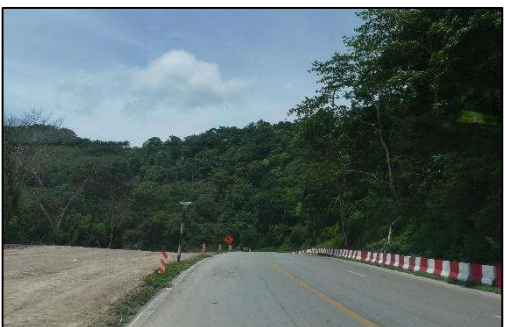
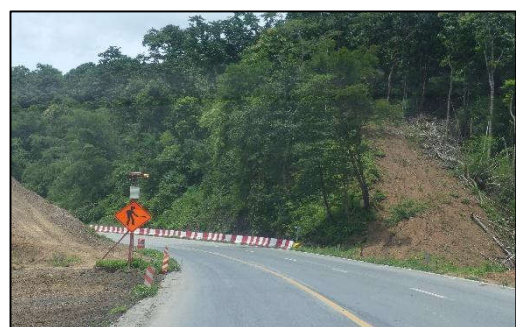
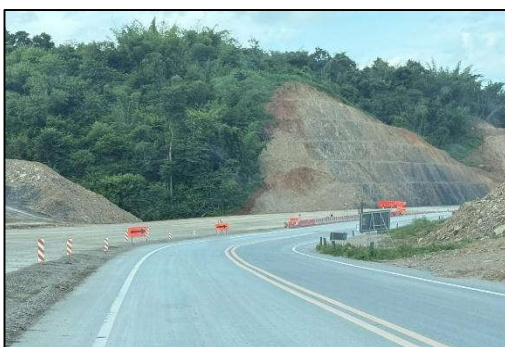
รูปที่ 4.2.9-1 สภาพแนวเส้นทางโครงการระหว่างเดือนเมษายน 2568 - เดือนมกราคม 2569

การติดตามตรวจสอบสภาพการชำรุดเสียหายของแนวเส้นทาง และแนวการขนส่งวัสดุ ก่อสร้าง พบว่า มีซ่อมแซมพื้นผิวจราจรอย่างสม่ำเสมอ หากพบการชำรุดจะมีการซ่อมแซมทันที มีการติดตั้งป้าย เตือน และป้ายบอกทางที่สามารถมองเห็นได้ชัดเจน ป้ายเตือนความเร็วของผู้ใช้เส้นทางอยู่เป็นระยะ รวมถึงมีการ ติดตั้งป้ายเตือนเขตก่อสร้าง และสัญญาณไฟกระพริบดังรูปที่ 4.2.9-1

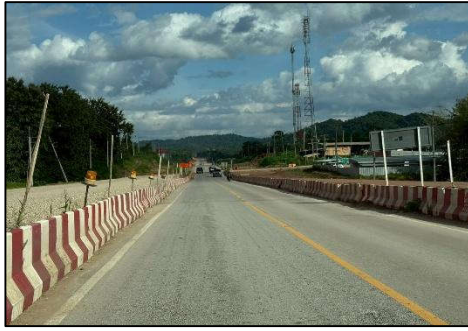
เดือนธันวาคม 2568

รูปที่ 4.2.9-1 (ต่อ) สภาพแนวเส้นทางโครงการระหว่างเดือนเมษายน 2568 ถึงเดือนมกราคม 2569
