### 3. ผลการปฏิบัติตามมาตรการตามมาตรการป้องกันและแก้ไขผลกระทบสิ่งแวดล้อม

#### 3.1 ผลการปฏิบัติตามมาตรการป้องกันและแก้ไขผลกระทบสิ่งแวดล้อม

จากการทบทวนรายงานการประเมินผลกระทบสิ่งแวดล้อมโครงการบ้านเอื้ออาทร รังสิต คลอง 7/1 พบว่า มาตรการป้องกันและแก้ไขผลกระทบสิ่งแวดล้อม ระยะดำเนินการ ที่โครงการปฏิบัติมีทั้งสิ้น 10 ปัจจัย รวม 37 มาตรการ

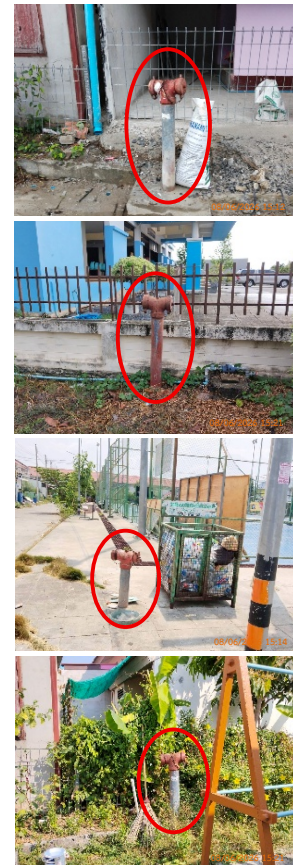
| <p style="text-align: center;">ตารางที่ 2</p> <p style="text-align: center;">สรุปผลการปฏิบัติตามมาตรการป้องกันและแก้ไขผลกระทบสิ่งแวดล้อม ระยะดำเนินการ โครงการบ้านเอื้ออาทร รังสิต คลอง 7/1 ระหว่างเดือนมกราคม-มิถุนายน พ.ศ. 2569 (ต่อ)</p> | | | | |
|---|---|---|---|---|
| 2.6 อากาศ | 1) จัดให้มีหัวจ่ายน้ำดับเพลิง (Fire Hydrant) จำนวน 7 จุด โดยเชื่อมต่อกับระบบประปาภายในโครงการ | 1) มีหัวจ่ายน้ำดับเพลิง (Fire Hydrant) จำนวน 7 จุด เชื่อมต่อกับระบบประปาภายในโครงการ | ไม่มี | <p style="text-align: center;">หัวจ่ายน้ำดับเพลิง</p> |
