### 3. ผลการปฏิบัติตามมาตรการฯ

#### 3.1 ผลการปฏิบัติตามมาตรการป้องกันและแก้ไขผลกระทบสิ่งแวดล้อม

| <div> <div>ตารางที่ 3</div> <div>สรุปผลการปฏิบัติตามมาตรการป้องกันและแก้ไขผลกระทบสิ่งแวดล้อม ระยะดำเนินการ โครงการอาคารเช่าสำหรับผู้มีรายได้น้อย จังหวัดมหาสารคาม ระหว่างเดือนมกราคม-มิถุนายน พ.ศ. 2569</div> </div> | | | | |

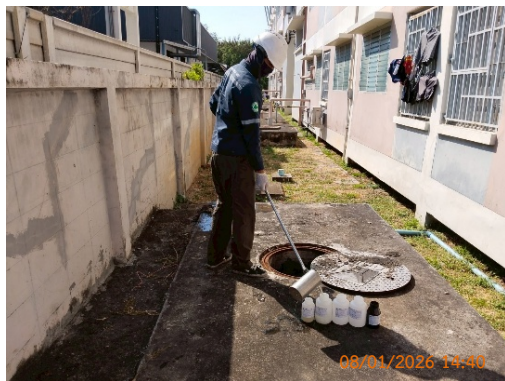
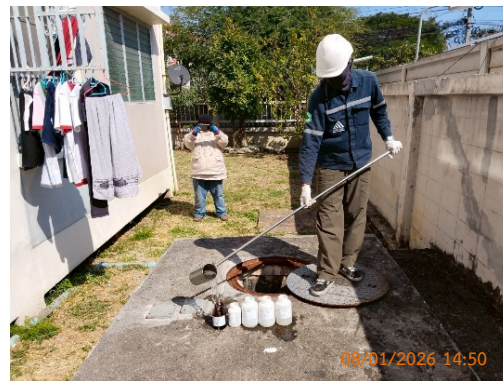
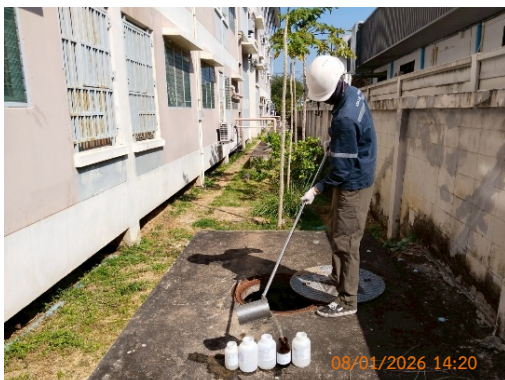
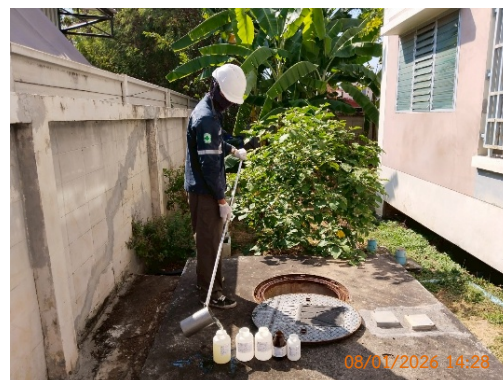
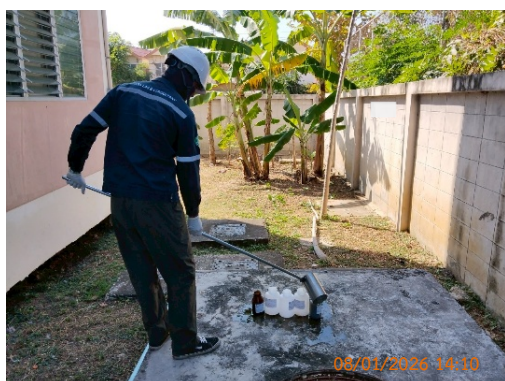
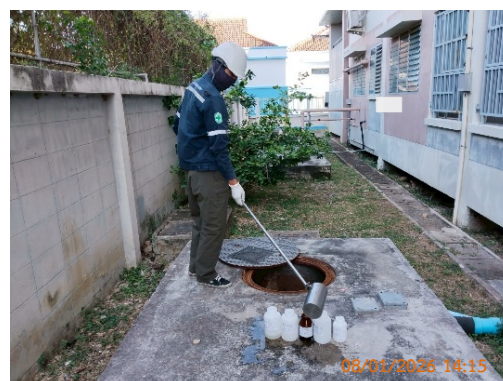
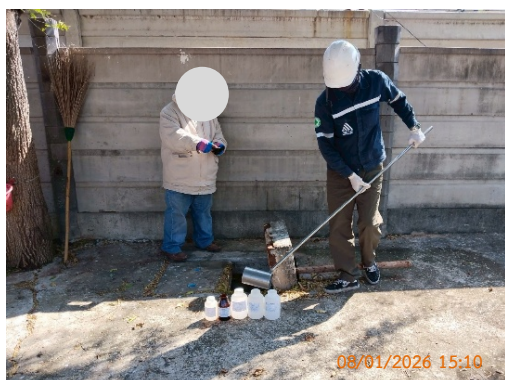
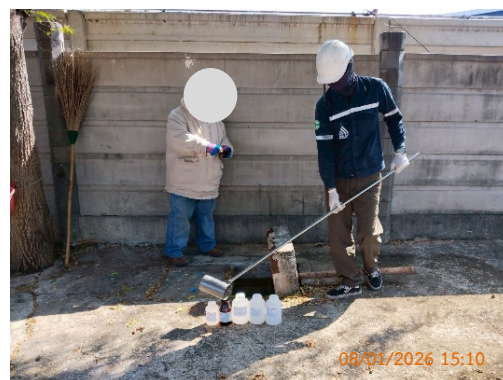
ภาพที่ 2 การเก็บตัวอย่างคุณภาพน้ำ ระหว่างเดือนมกราคม-มิถุนายน พ.ศ. 2569

บ่อพักก่อนเข้าระบบบำบัดน้ำเสียประจำอาคาร 1

บ่อพักหลังผ่านระบบบำบัดน้ำเสียประจำอาคาร 1

บ่อพักก่อนเข้าระบบบำบัดน้ำเสียประจำอาคาร 2

บ่อพักหลังผ่านระบบบำบัดน้ำเสียประจำอาคาร 2

บ่อพักก่อนเข้าระบบบำบัดน้ำเสียประจำอาคาร 3

บ่อพักหลังผ่านระบบบำบัดน้ำเสียประจำอาคาร 3

บ่อพักสุดท้ายก่อนระบายออกสู่สาธารณะ

ก. วันที่ 8 มกราคม พ.ศ. 2569

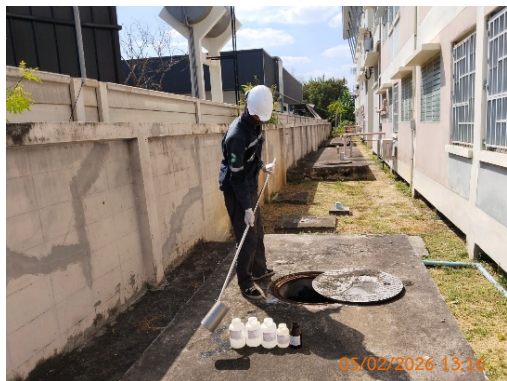
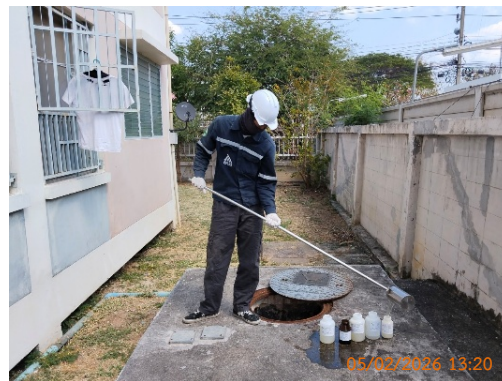
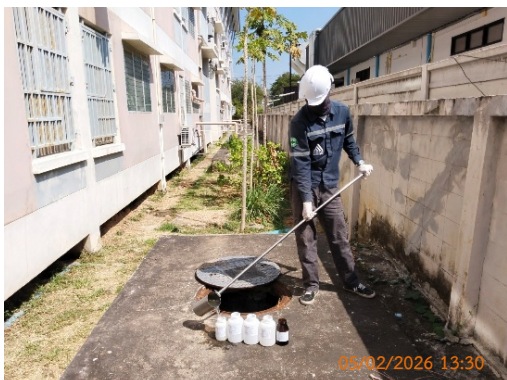
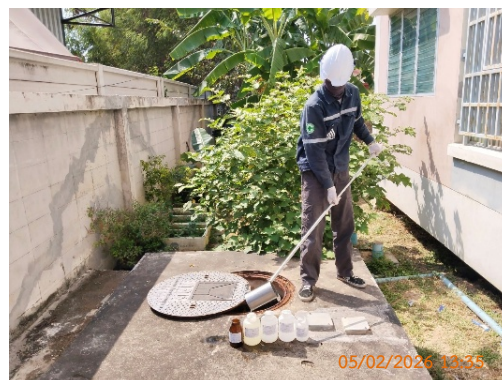
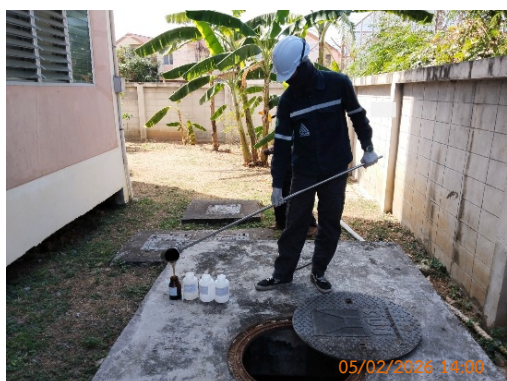
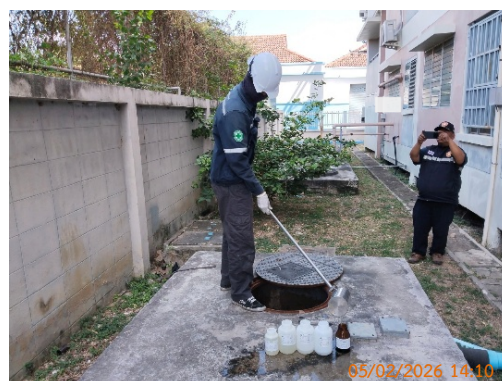
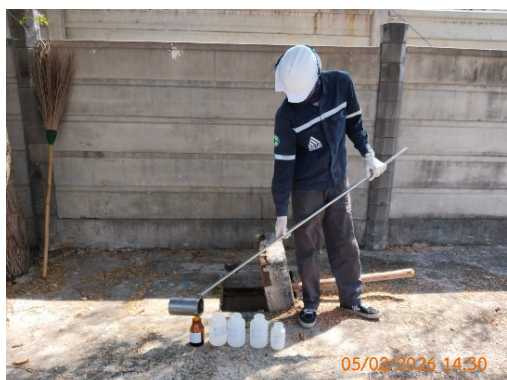
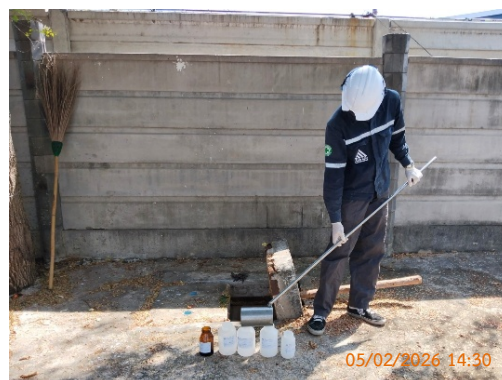
ภาพที่ 2 การเก็บตัวอย่างคุณภาพน้ำ ระหว่างเดือนมกราคม-มิถุนายน พ.ศ. 2569 (ต่อ)

บ่อพักก่อนเข้าระบบบำบัดน้ำเสียประจำอาคาร 1

บ่อพักหลังผ่านระบบบำบัดน้ำเสียประจำอาคาร 1

บ่อพักก่อนเข้าระบบบำบัดน้ำเสียประจำอาคาร 2

บ่อพักหลังผ่านระบบบำบัดน้ำเสียประจำอาคาร 2

บ่อพักก่อนเข้าระบบบำบัดน้ำเสียประจำอาคาร 3

บ่อพักหลังผ่านระบบบำบัดน้ำเสียประจำอาคาร 3

บ่อพักสุดท้ายก่อนระบายออกสู่สาธารณะ

ข. วันที่ 5 กุมภาพันธ์ พ.ศ. 2569
