## มาตรการติดตามตรวจสอบ คุณภาพสิ่งแวดล้อม

| จัดทำโดย<br>บริษัท ไมน์ เอ็นจิเนียริง คอนสัลแตนท์ จำกัด | โครงการเคหะชุมชน ราชบุรี 1 ระยะที่ 3<br>การเคหะแห่งชาติ<br>ตำบลเจดีย์หัก อำเภอเมือง จังหวัดราชบุรี |

## 3.2 ผลการติดตามตรวจสอบคุณภาพสิ่งแวดล้อม

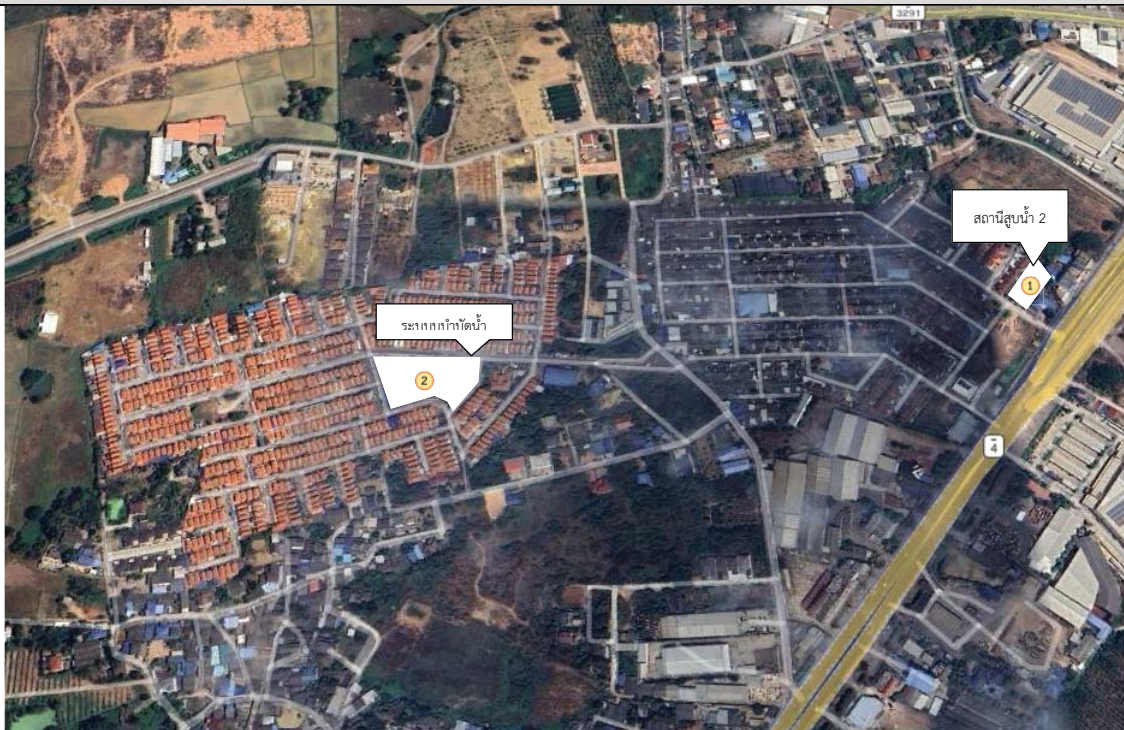
รูปที่ 3-1 ตำแหน่งตรวจวัดคุณภาพสิ่งแวดล้อม

จุดตรวจวัดคุณภาพสิ่งแวดล้อม

- ① บริเวณบ่อกักสลายก่อนเข้าสู่ระบบบำบัดน้ำเสียรวม
- ② จุดปล่อยน้ำจากถังเติมคลอรีนของระบบบำบัดน้ำเสีย

จากการดำเนินการติดตามตรวจสอบคุณภาพสิ่งแวดล้อมโครงการเคหะชุมชนราชบุรี 1 ระยะที่ 3 ดำเนินการเก็บตัวอย่างน้ำระหว่างเดือนกุมภาพันธ์ 2569 และเดือนมิถุนายน 2569 มีตำแหน่งตรวจวัดคุณภาพสิ่งแวดล้อม ดังรูปที่ 3-1 และมีรายละเอียดผลการตรวจวัดคุณภาพสิ่งแวดล้อมดังต่อไปนี้

- บริเวณบ่อกักสุดท้ายก่อนเข้าสู่ระบบบำบัดน้ำเสียรวม พิกัด : UTM 47 P 586436 E, 1496906 N.
- จุดปล่อยน้ำจากถังเติมคลอรีนของระบบบำบัดน้ำเสีย พิกัด : UTM 47 P 585966 E, 1496837 N.
