## บทที่ 3

### การปฏิบัติตามมาตรการติดตามตรวจสอบผลกระทบสิ่งแวดล้อม

### 3. สรุปการดำเนินการตรวจติดตามมาตรการตรวจสอบผลกระทบสิ่งแวดล้อม

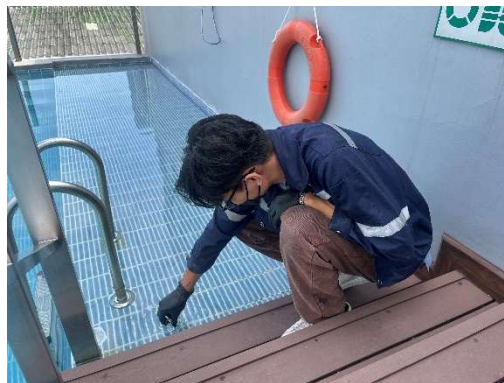
รูปที่ 3.1-1 จุดตรวจวัดคุณภาพน้ำสระว่ายน้ำ บริเวณสระว่ายน้ำ  
ประจำเดือนประจำเดือนมกราคม - มิถุนายน 2569

จุดตรวจวัดคุณภาพน้ำสระว่ายน้ำ บริเวณสระว่ายน้ำ ดำเนินการเก็บตัวอย่าง ประจำเดือนมกราคม - มิถุนายน 2569 ดังแสดงในรูปที่ 3.1-1

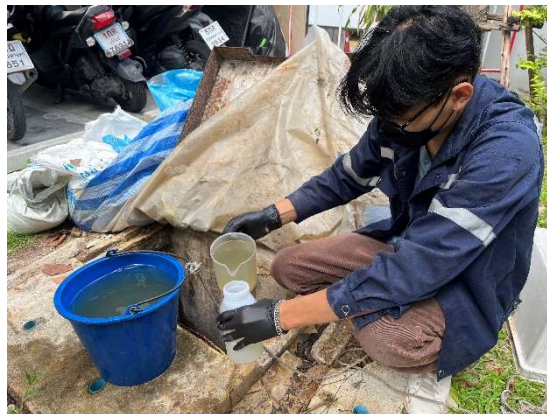
รูปที่ 3.2-1 จุดตรวจวัดคุณภาพน้ำทิ้ง บริเวณคุณภาพน้ำทิ้งหลังผ่านการบำบัดสำเร็จรูป  
ประจำเดือนมกราคม - มิถุนายน 2569

จุดตรวจวัดคุณภาพน้ำทิ้ง บริเวณคุณภาพน้ำทิ้งหลังผ่านการบำบัดสำเร็จรูปดำเนินการเก็บตัวอย่างประจำเดือนมกราคม - มิถุนายน 2569 ดังแสดงในรูปที่ 3.2-1
