**THE MADISON**

รายงานผลการปฏิบัติตามมาตรการป้องกันและแก้ไขผลกระทบสิ่งแวดล้อม  
และมาตรการติดตามตรวจสอบผลกระทบสิ่งแวดล้อม  
โครงการอาคารชุดพักอาศัย เดอะ เมดิสัน (ระยะดำเนินการ)  
ของนิติบุคคลอาคารชุด เดอะ เมดิสัน  
(เดิมของบริษัท โรจนะ พร็อพเพอร์ตี้ จำกัด)  
ตั้งอยู่ที่ ถนนสุขุมวิท 41 แขวงคลองตันเหนือ เขตวัฒนา กรุงเทพมหานคร

ระหว่างเดือนมกราคม – มิถุนายน 2569

รายงานผลการปฏิบัติตามมาตรการป้องกันและแก้ไขผลกระทบสิ่งแวดล้อม  
และมาตรการติดตามตรวจสอบผลกระทบสิ่งแวดล้อม

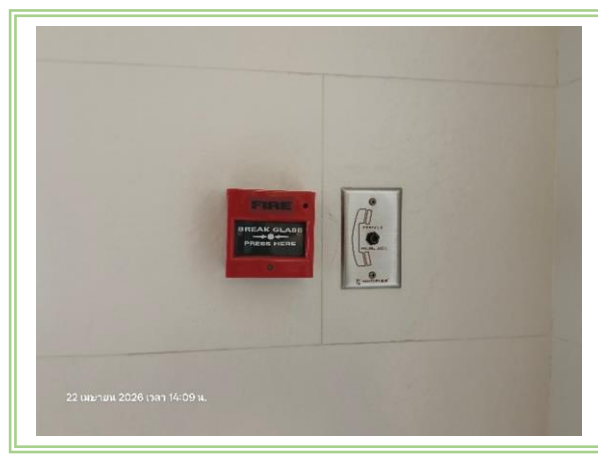
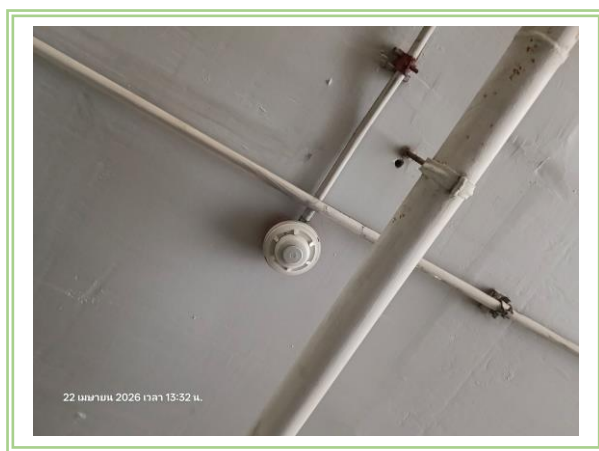
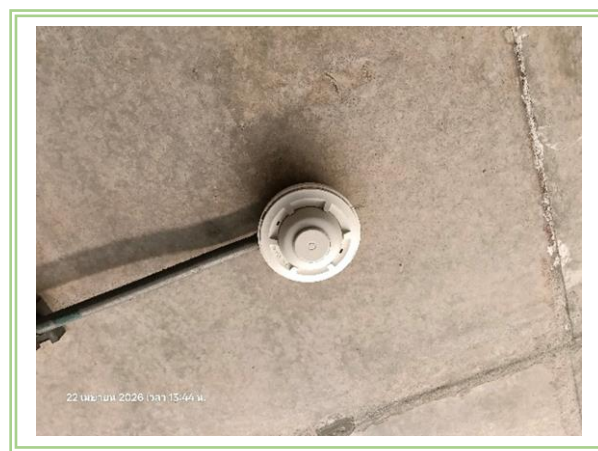
รูปที่ 2.5-11 ระบบสัญญาณเตือนอัคคีภัยภายในอาคาร

เครื่องตรวจจับความร้อนมีวิธีการทำงาน คือ เครื่องจะทำงานเมื่อมีอัตราการเพิ่มของอุณหภูมิเกินอัตราปกติที่ตั้งไว้ ทางโครงการทำการติดตั้งไว้บริเวณชั้นจอดรถ ทางเดินและโถงลิฟต์

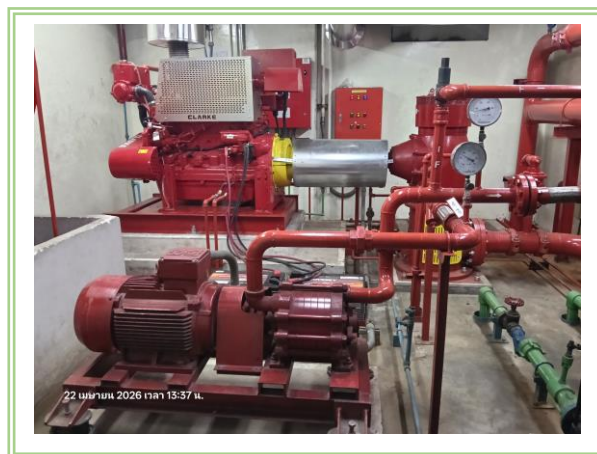
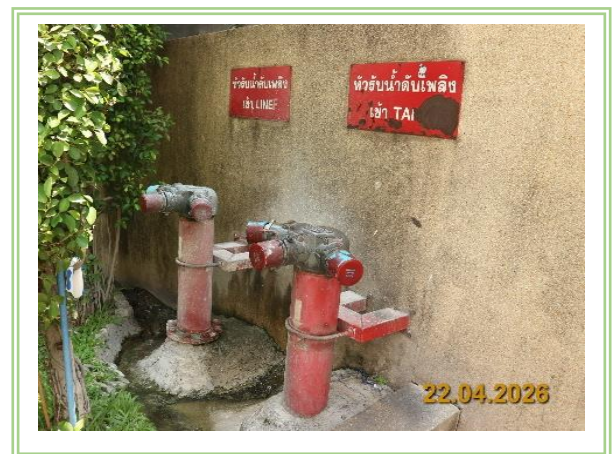
รูปที่ 2.5-12 ระบบผจญเพลิงและป้องกันเพลิงไหม้

โครงการจัดให้มีลานหนีภัยทางอากาศอยู่ชั้นหลังคาบนอาคารโครงการ มีบันไดหนีไฟตั้งแต่ชั้นล่างจนถึงลานหนีภัยทางอากาศ

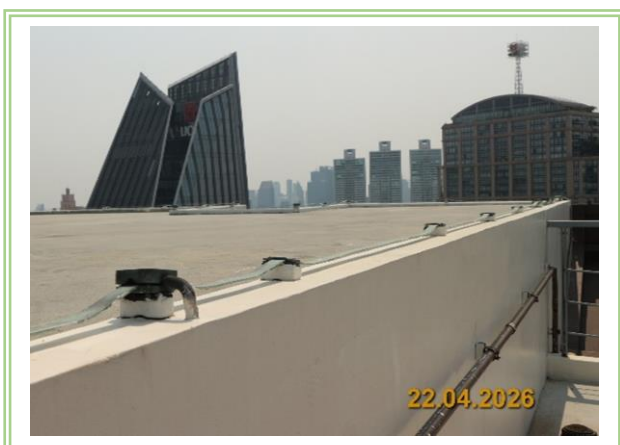
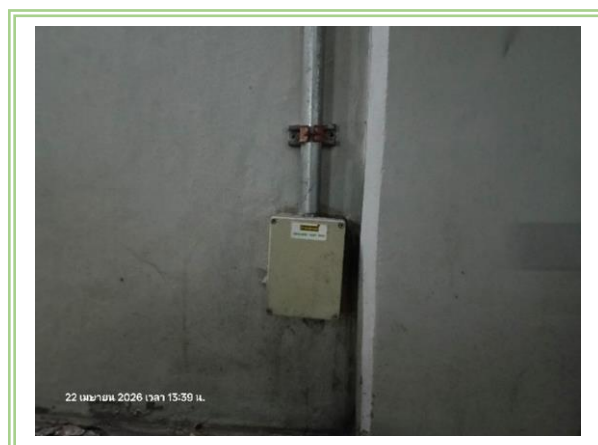
รูปที่ 2.5-16 ระบบป้องกันอันตรายจากฟ้าผ่า

ระบบป้องกันอันตรายจากฟ้าผ่าของอาคารโครงการเป็นระบบ Faraday Cage แสดงดังรูปที่ 2.5-16 การเชื่อมต่อระบบทั้งหมดใช้วิธี Exothermic Welded โดยมีส่วนประกอบที่สำคัญ ดังนี้

- (1) เสาล่อฟ้า (Air Terminal) เป็นแท่งทองแดงปลายแหลมติดตั้งบนเสาสูงเหนืออาคารและหลังคาอาคาร
- (2) สายล่อฟ้าเป็นสายทองแดงเปลือยขนาด 70 ตารางมิลลิเมตร ทำหน้าที่รับประจุจากอากาศเพื่อถ่ายลงสู่ดิน
- (3) สายนำลงดิน (Down Conduct) ทำด้วยสายทองแดงเปลือย ผึงในเสาคอนกรีต เพื่อเป็นทางผ่านของประจุจากเสาล่อฟ้าลงสู่ดิน
- (4) ระบบดิน (Earthing System) เป็น Bare Copper Wire และค่าความต้านทานของดินมีค่าไม่เกิน 5 โอห์ม

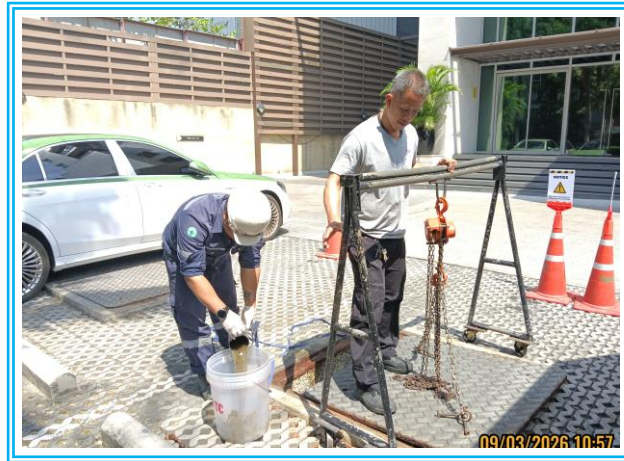
รูปที่ 4.3-10 แสดงการเก็บตัวอย่างเพื่อวิเคราะห์คุณภาพน้ำทิ้งจากระบบบำบัดน้ำเสีย

ก่อนเข้าระบบบำบัดน้ำเสีย เดือนมีนาคม 2569

หลังผ่านระบบบำบัดน้ำเสีย เดือนมีนาคม 2569
