### บทที่ 3

## ผลการติดตามตรวจสอบผลกระทบสิ่งแวดล้อม

โครงการ Piya Apartment (ปิยะ อพาร์ทเมนต์) ตั้งอยู่เลขที่ 99 ซอยสุขุมวิท 15 (ร่วมใจ) แขวงคลองเตยเหนือ เขตวัฒนา กรุงเทพมหานคร อยู่ภายใต้การดำเนินงานของ บริษัท ปิยะสมบัติเพลส จำกัด ได้ว่าจ้าง บริษัท เอ็นไวรโอโปร จำกัด ซึ่งขึ้นทะเบียนห้องปฏิบัติการวิเคราะห์เอกซเรย์กับกรมโรงงานอุตสาหกรรม เลขทะเบียน ว-156 ดังแสดงในภาคผนวก ก-2 ได้ดำเนินการติดตามตรวจสอบผลการปฏิบัติตามมาตรการป้องกันและแก้ไขผลกระทบสิ่งแวดล้อม และมาตรการติดตามตรวจสอบผลกระทบสิ่งแวดล้อม ซึ่งประกอบด้วยการตรวจวัดคุณภาพอากาศในบรรยากาศ, การตรวจวัดระดับเสียงโดยทั่วไป, ความสั่นสะเทือน (Vibration) และคุณภาพน้ำทิ้ง ตามที่ได้กำหนดไว้ในรายงานการประเมินผลกระทบสิ่งแวดล้อม โดยได้ทำการรวบรวมข้อมูลผลการติดตามตรวจสอบผลกระทบสิ่งแวดล้อม โครงการ Piya Apartment (ปิยะ อพาร์ทเมนต์) ฉบับประจำเดือนมกราคม - มิถุนายน พ.ศ. 2569 (ช่วงเปิดดำเนินการ) ดังนี้

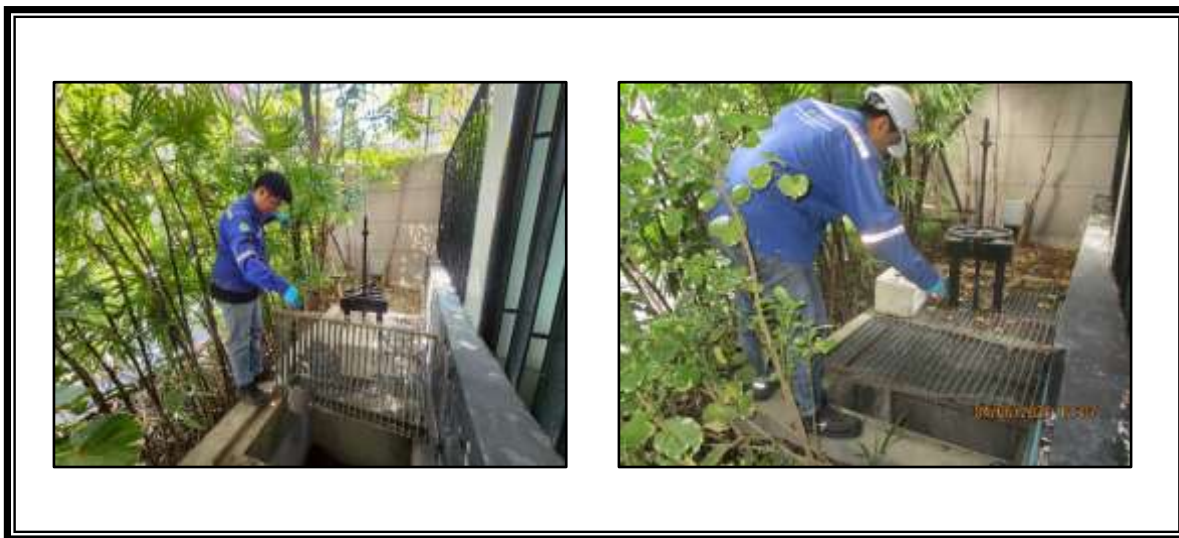
จุดตรวจวัดคุณภาพน้ำทิ้ง บริเวณบ่อตรวจคุณภาพน้ำทิ้งหลังการบำบัดน้ำเสีย ซึ่งดำเนินการเก็บตัวอย่างน้ำทิ้งสำหรับตรวจวิเคราะห์ ประจำเดือนมกราคม - มิถุนายน พ.ศ. 2569 ดังแสดงในรูปที่ 3.1-1

**รูปที่ 3.1-1 จุดตรวจวัดคุณภาพน้ำทิ้ง บริเวณบ่อตรวจคุณภาพน้ำทิ้งหลังการบำบัดน้ำเสีย  
ประจำเดือนมกราคม - มิถุนายน พ.ศ. 2569**

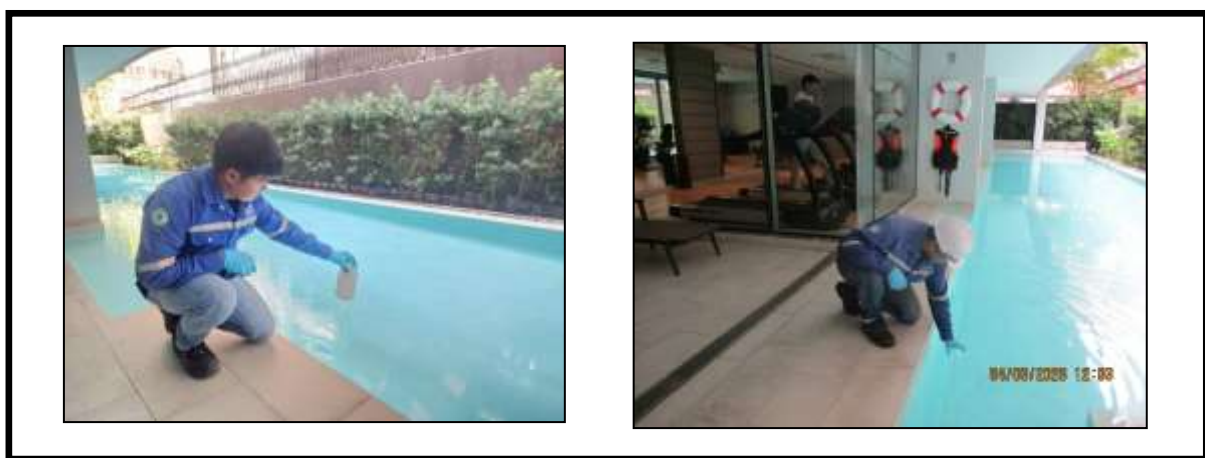
จุดตรวจวัดคุณภาพน้ำสระว่ายน้ำ ซึ่งดำเนินการเก็บตัวอย่างน้ำในสระว่ายน้ำ สำหรับตรวจวิเคราะห์ ประจำเดือนมกราคม - มิถุนายน พ.ศ. 2569 ดังแสดงในรูปที่ 3.2-1

รูปที่ 3.2-1 จุดตรวจวัดคุณภาพน้ำสระว่ายน้ำ บริเวณสระว่ายน้ำ

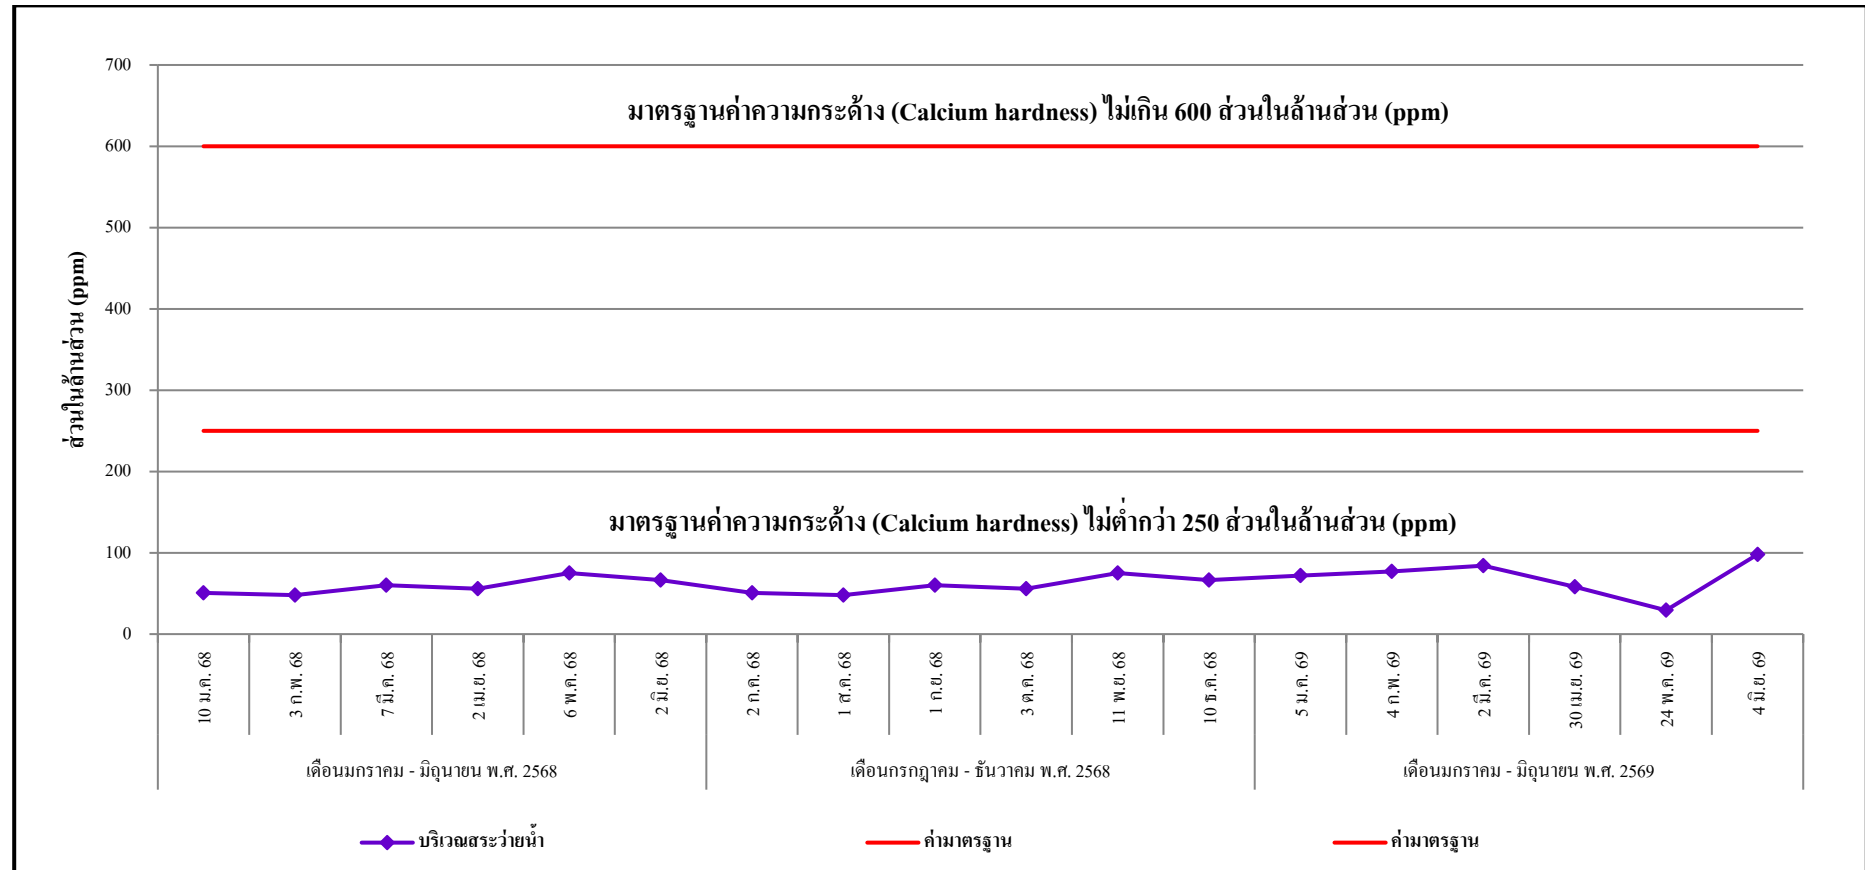
รูปที่ 3.3.2-5 กราฟสรุปผลการตรวจวัดคุณภาพน้ำสระว่ายน้ำ ความกระด้าง (Calcium hardness)

รูปที่ 3.3.2-5 (ต่อ) กราฟสรุปผลการตรวจวัดคุณภาพน้ำสระว่ายน้ำ ความกระด้าง (Calcium hardness)

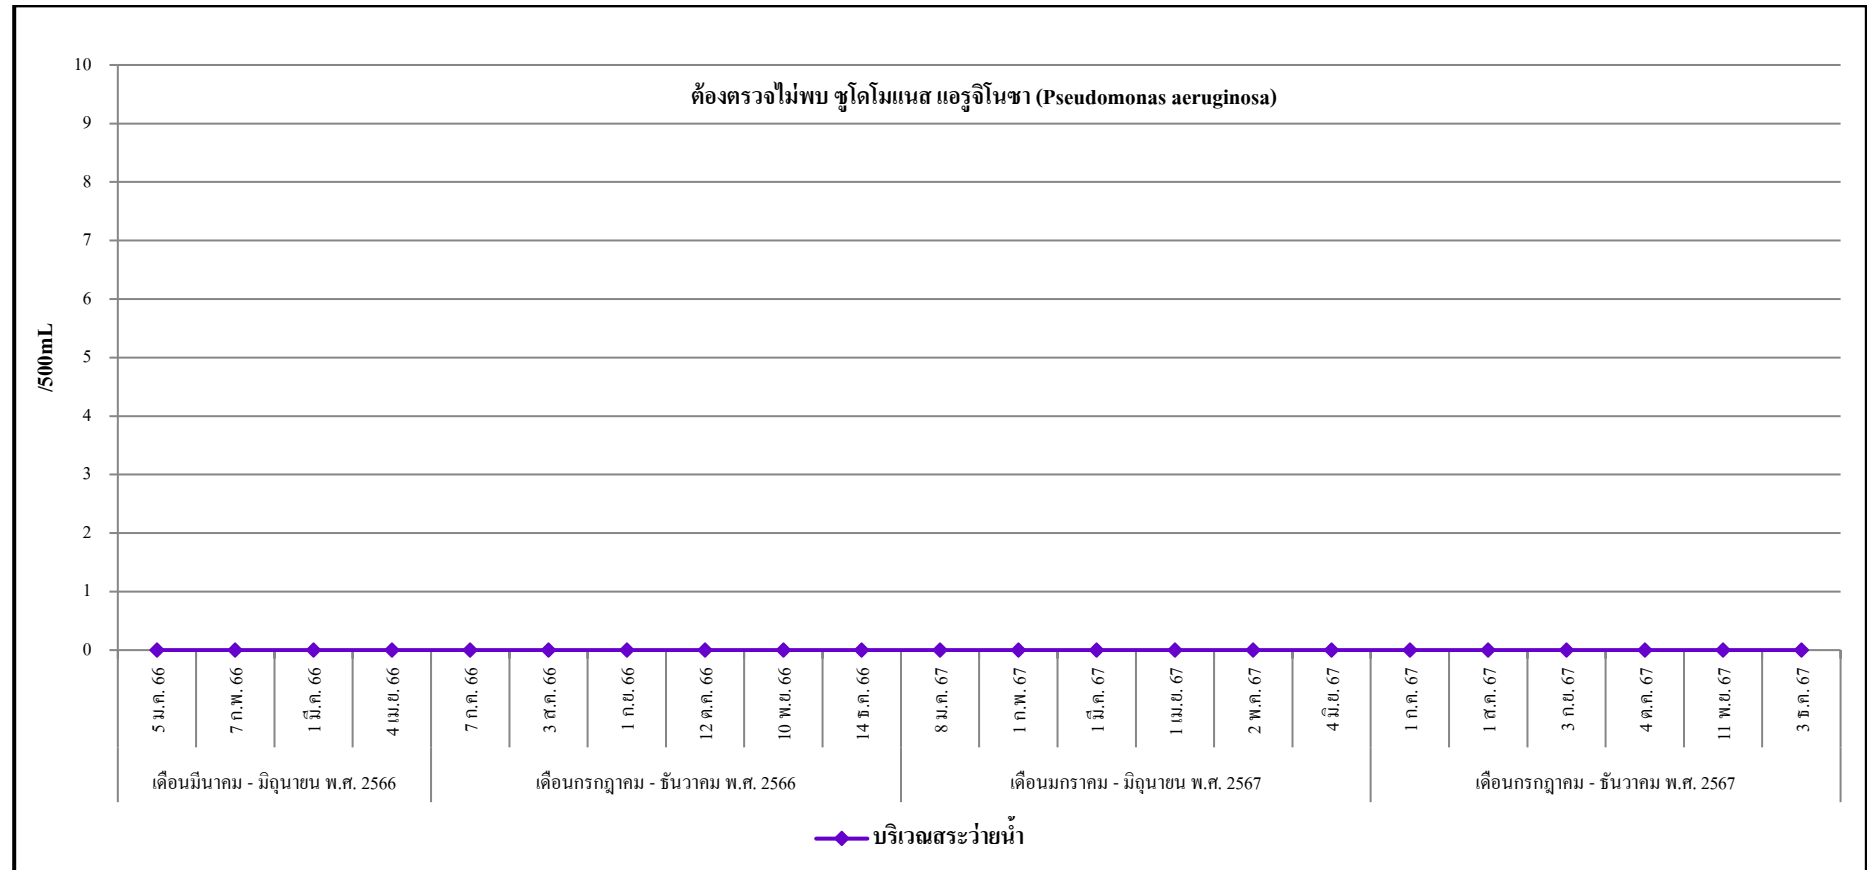
รูปที่ 3.3.2-14 กราฟสรุปผลการตรวจวัดคุณภาพน้ำสระว่ายน้ำ ชูโดโมแนส แอรูจิโนซา (*Pseudomonas aeruginosa*)

รูปที่ 3.3.2-14 (ต่อ) กราฟสรุปผลการตรวจวัดคุณภาพน้ำสระว่ายน้ำ ชูโคโมแนส แอรูจินโนซา (*Pseudomonas aeruginosa*)
