### บทที่ 3

#### ผลการติดตามตรวจสอบคุณภาพสิ่งแวดล้อม

การติดตามตรวจสอบคุณภาพสิ่งแวดล้อมของ โครงการ อินสปาร์ เพลส พระราม9 (ระยะดำเนินการ) นิติบุคคลอาคารชุด อินสปาร์ เพลส พระราม9 ดำเนินการจัดจ้าง บริษัท เอส.พี.เจ.โซแอนด์ทีพีเค จำกัด ระหว่างเดือนมกราคม - มิถุนายน พ.ศ.2569

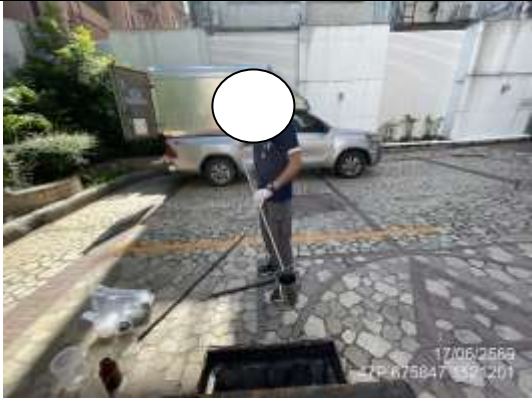
| <p>รูปที่ 3-1 จุดตรวจวัดคุณภาพน้ำโครงการ อินสไปร์ เพลส พระราม9<br/>ระหว่างเดือนมกราคม - มิถุนายน พ.ศ.2569</p> | |

| <p>ถังแยกกากตะกอน-ปรับสภาพสมดุลของระบบบำบัดแต่ละชุด</p> | <p>บ่อบำบัดน้ำแรกหลังออกจากระบบบำบัดน้ำเสียแต่ละชุด</p> |
