### บทที่ 3

#### ผลการติดตามตรวจสอบคุณภาพสิ่งแวดล้อม

การติดตามตรวจสอบคุณภาพสิ่งแวดล้อมของ โครงการชิตีโฮม รัชดาฯ-ปิ่นเกล้า (ส่วนขยาย) (ระยะดำเนินการ) นิติบุคคลอาคารชุดชิตีโฮม รัชดาฯ-ปิ่นเกล้า ดำเนินการจัดจ้าง บริษัท เอเชีย แล็บ แอนด์ คอนซัลแตนท์ จำกัด โดยทำการตรวจวัดคุณภาพน้ำทิ้ง บริเวณพื้นที่โครงการ ระหว่างเดือนมกราคม - มิถุนายน พ.ศ.2569

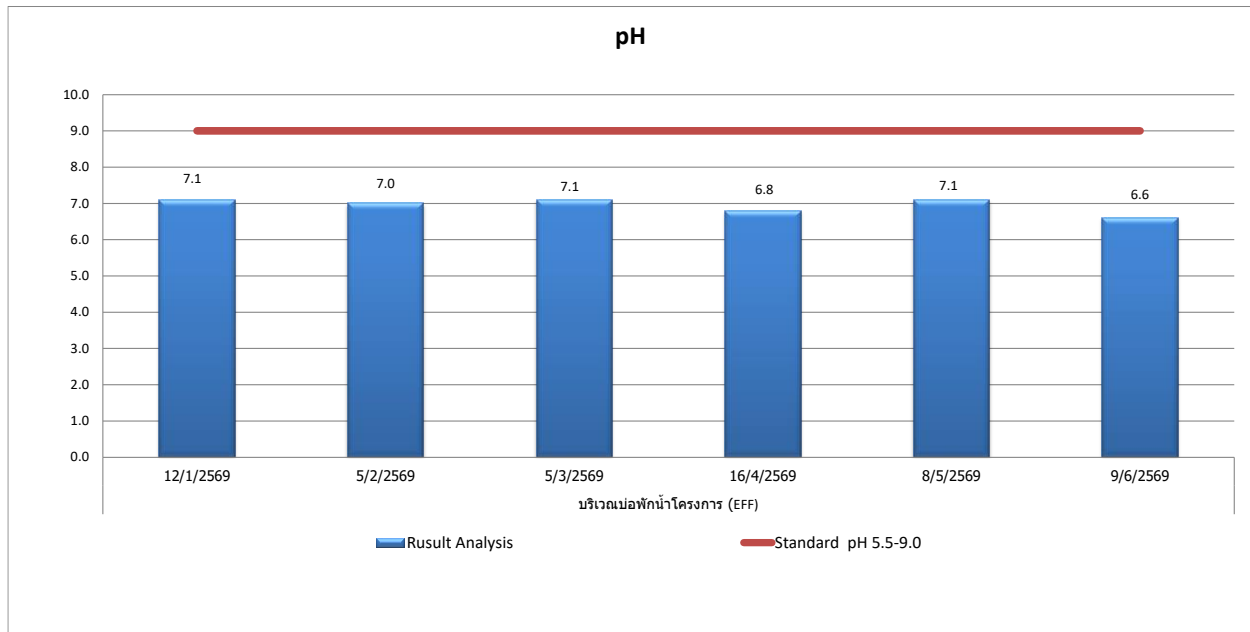
กราฟที่ 3.1-1 กราฟเปรียบเทียบผลการตรวจวัดคุณภาพน้ำทั้งค่าความเป็นกรด-ด่าง (pH)  
บริเวณบ่อบำบัดน้ำโครงการ (EFF) ระหว่างเดือนมกราคม - มิถุนายน พ.ศ.2569

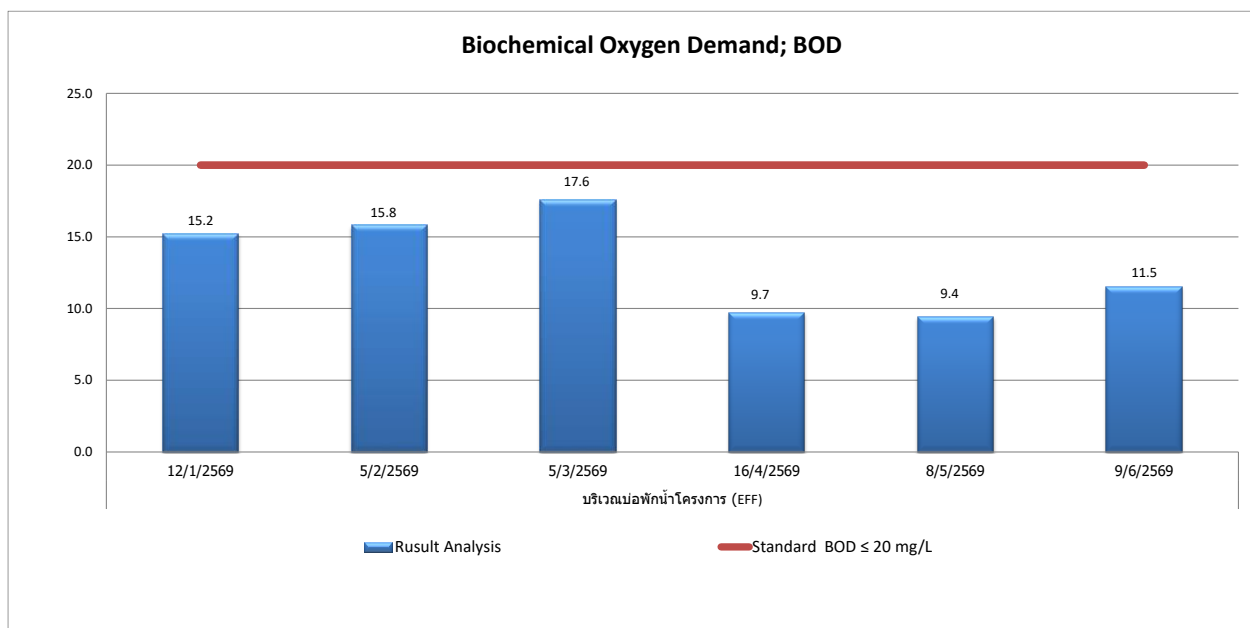
กราฟที่ 3.1-2 กราฟเปรียบเทียบผลการตรวจวัดปริมาณบีโอดี (BOD)  
บริเวณบ่อบำบัดน้ำโครงการ (EFF) ระหว่างเดือนมกราคม - มิถุนายน พ.ศ.2569

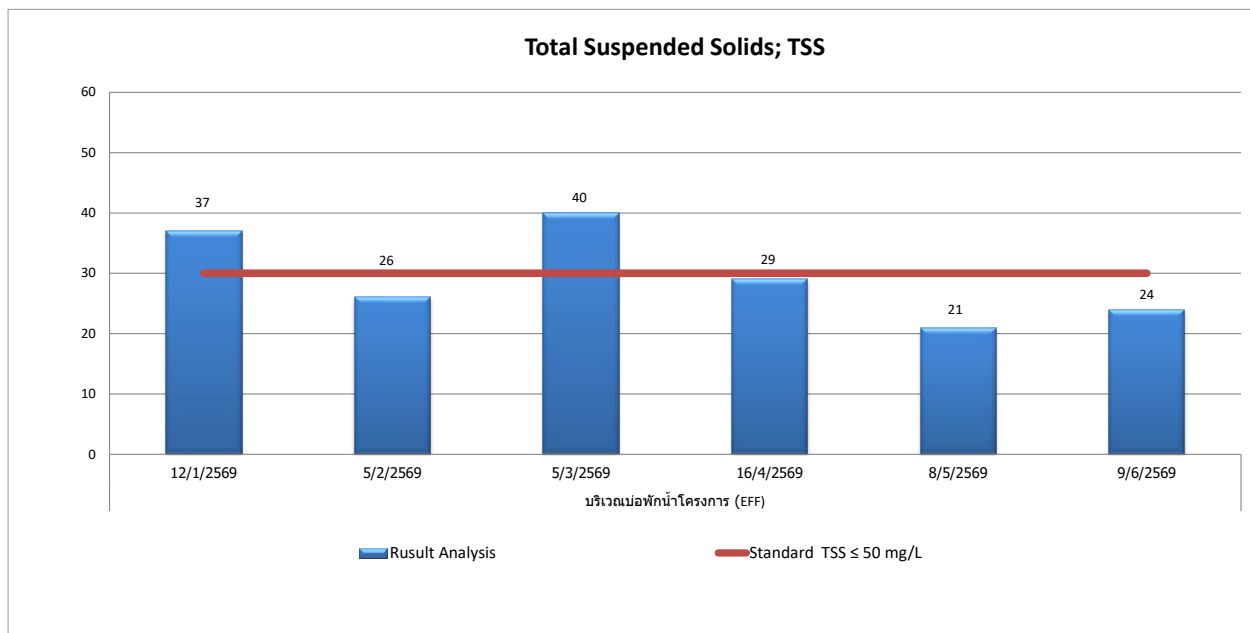
กราฟที่ 3.1-3 กราฟเปรียบเทียบผลการตรวจวัดปริมาณของแข็งแขวนลอย (Total Suspended Solids) บริเวณบ่อพักน้ำโครงการ (EFF) ระหว่างเดือนมกราคม - มิถุนายน พ.ศ.2569

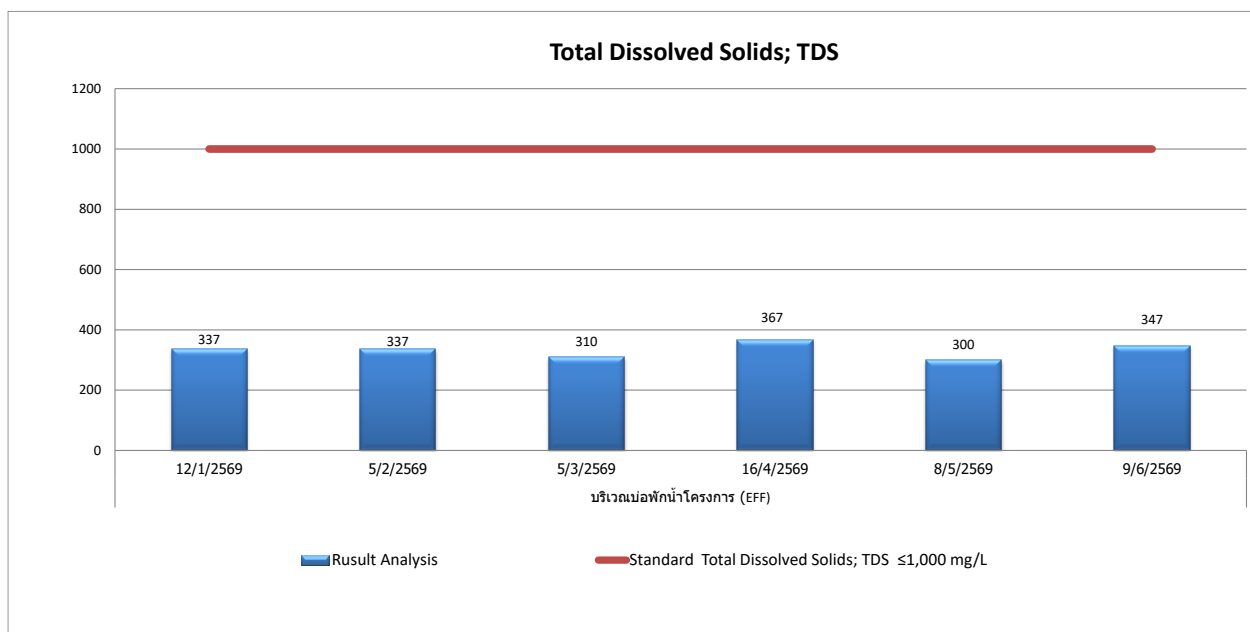
กราฟที่ 3.1-4 กราฟเปรียบเทียบผลการตรวจวัดปริมาณของแข็งละลายน้ำทั้งหมด (Total Dissolved Solids) บริเวณบ่อพักน้ำโครงการ (EFF) ระหว่างเดือนมกราคม - มิถุนายน พ.ศ.2569

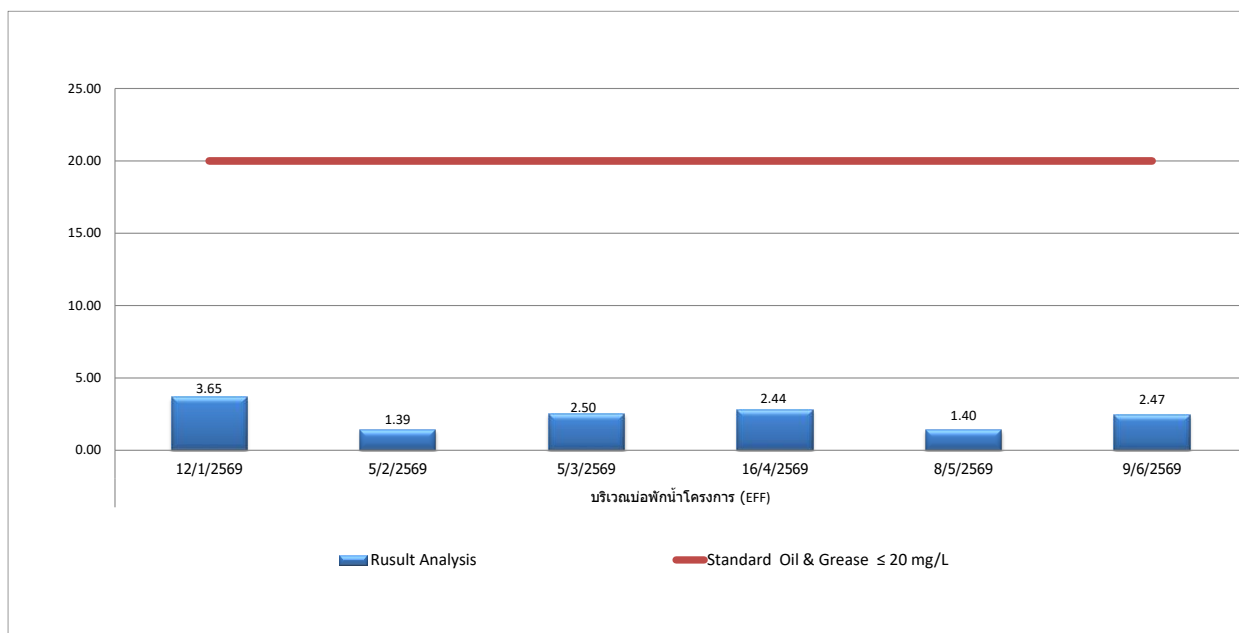
กราฟที่ 3.1-5 กราฟเปรียบเทียบผลการตรวจวัดปริมาณน้ำมันและไขมัน (Oil&Grease)  
บริเวณบ่อบำบัดน้ำโครงการ (EFF) ระหว่างเดือนมกราคม - มิถุนายน พ.ศ.2569

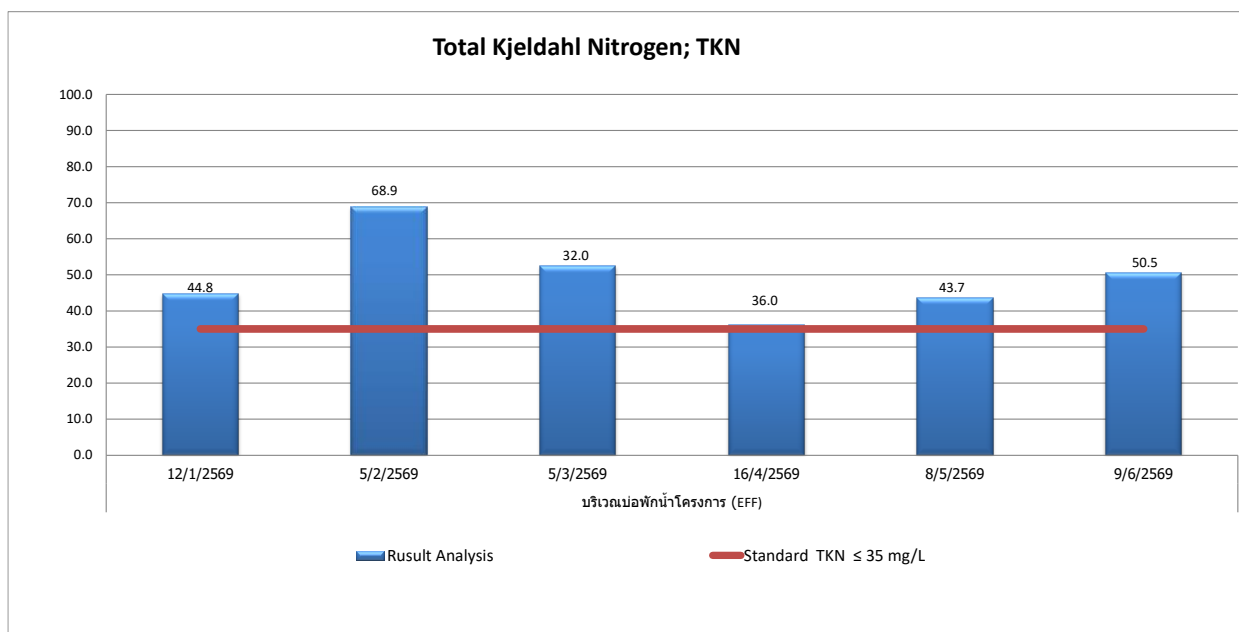
กราฟที่ 3.1-6 กราฟเปรียบเทียบผลการตรวจวัด ค่าที่เคเอ็น (TKN)  
บริเวณบ่อบำบัดน้ำโครงการ (EFF) ระหว่างเดือนมกราคม - มิถุนายน พ.ศ.2569

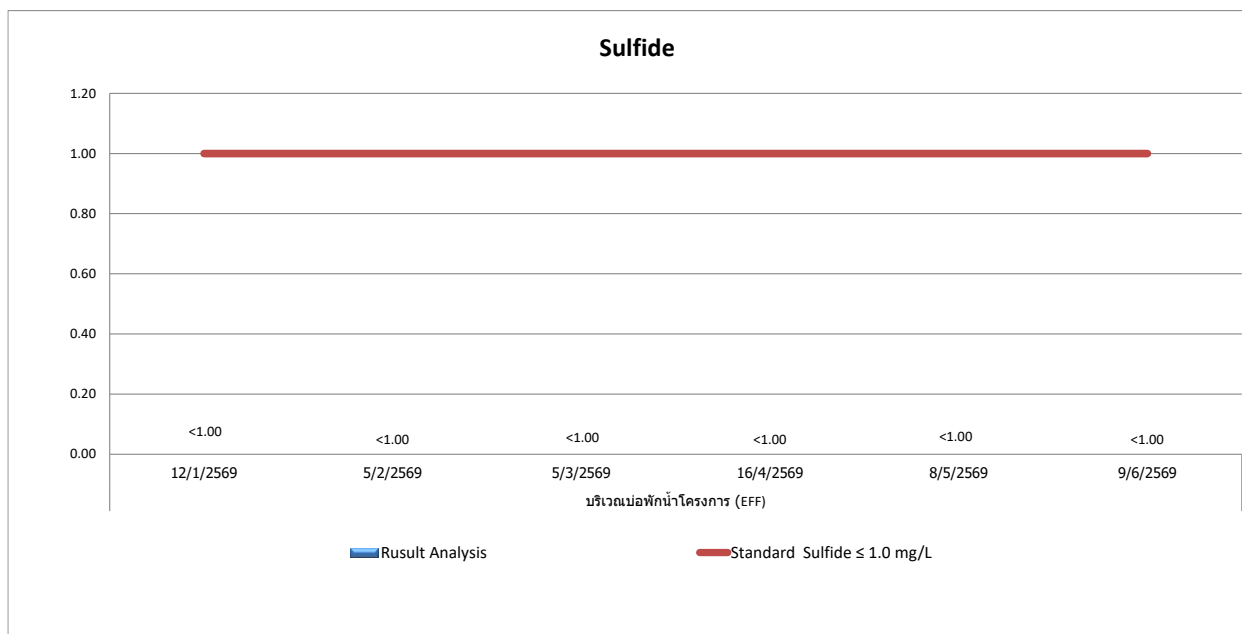
**กราฟที่ 3.1-6** กราฟเปรียบเทียบผลการตรวจวัดค่าซัลไฟด์ (Sulfide)  
บริเวณบ่อพักน้ำโครงการ (EFF) ระหว่างเดือนมกราคม - มิถุนายน พ.ศ.2569
