### บทที่ 3

#### ผลการติดตามตรวจสอบคุณภาพสิ่งแวดล้อม

การติดตามตรวจสอบคุณภาพสิ่งแวดล้อมของ โครงการ โรงพยาบาลภัทรินทร์ ของบริษัท จตุเรณูภัทร จำกัด ดำเนินการ  
จัดจ้าง บริษัท เอส.พี.เจ.โซแอนติฟิค จำกัด ระหว่างเดือนมีนาคม - มิถุนายน พ.ศ.2569

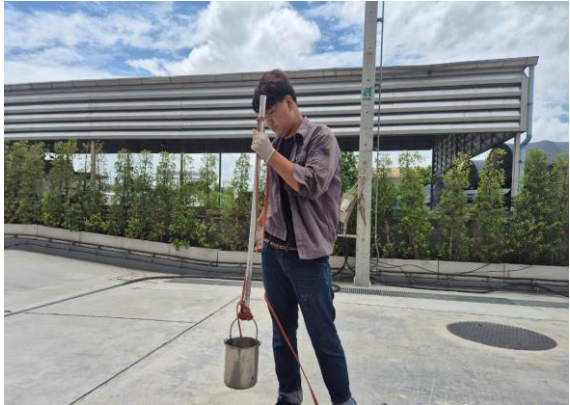
| <p>รูปที่ 3-1 จุดตรวจวัดคุณภาพน้ำทิ้ง โรงพยาบาลภัทรินทร์<br/>ระหว่างเดือนมีนาคม - มิถุนายน พ.ศ.2569</p> | |

| <p>จุดที่ 1 ก่อนเข้าระบบบำบัดน้ำเสียรวม : บ่อปรับสภาพ น้ำเสียในระบบบำบัดน้ำเสียรวม</p> | <p>จุดที่ 2 หลังบำบัดแล้ว : บ่อพักน้ำทิ้งหลังผ่านการบำบัด</p> |

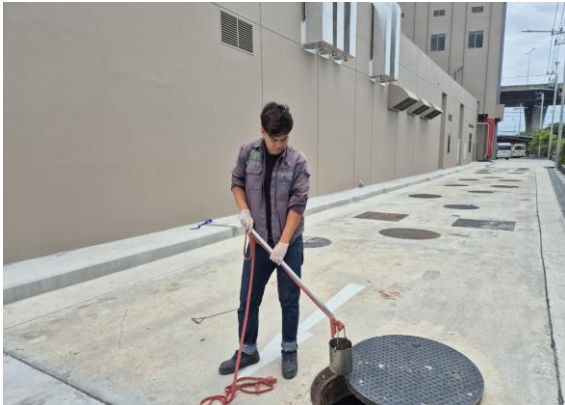
| <p>บ่อพักน้ำทิ้งสุดท้าย (ก่อนระบายออกสู่ระบบระบายน้ำสาธารณะภายนอกโครงการ)</p> | |

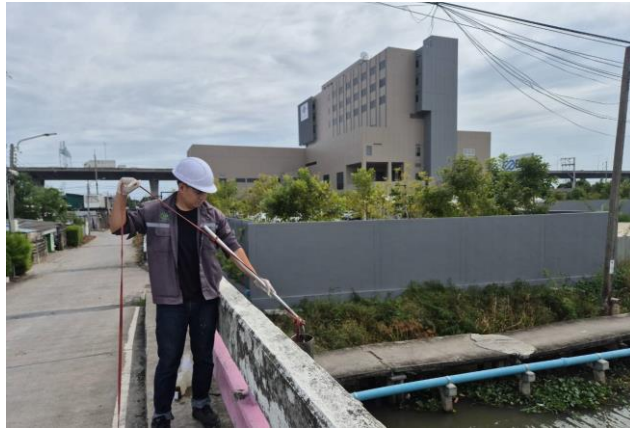
**รูปที่ 3-2** จุดตรวจวัดคุณภาพน้ำผิวดิน ของโครงการ โรงพยาบาลภัทรินทร์  
ระหว่างเดือนมีนาคม - มิถุนายน พ.ศ.2569

บริเวณคลองลาดบางกระเทียม (จุดรองรับน้ำทิ้งจากท่อระบายน้ำด้านทิศตะวันออกของโครงการ)
