### บทที่ 3

#### ผลการติดตามตรวจสอบคุณภาพสิ่งแวดล้อม

การติดตามตรวจสอบคุณภาพสิ่งแวดล้อม ของโครงการเดอะ ไพรวีชี จตุจักร (ระยะดำเนินการ) นิติบุคคลอาคารชุดเดอะ ไพรวีชี จตุจักร ดำเนินการจัดจ้าง บริษัท เอส.พี.เจ.โซลูชันติฟิค จำกัด โดยทำการตรวจวัดคุณภาพน้ำทิ้งและคุณภาพน้ำสระว่ายน้ำ บริเวณพื้นที่โครงการ ระหว่างเดือนมกราคม – มิถุนายน พ.ศ.2569

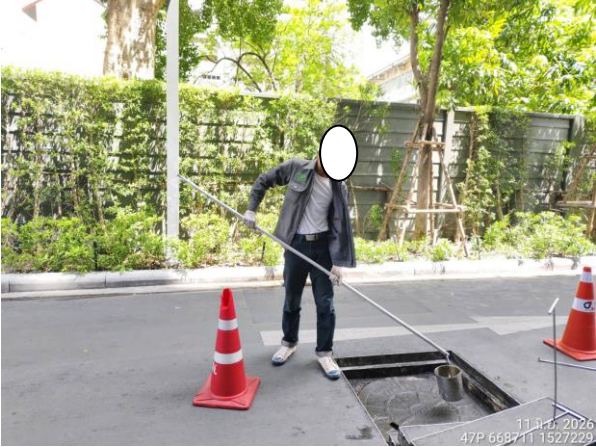
| <p>จุดระบายน้ำออกจากระบบบำบัดน้ำเสีย</p> | <p>บ่อบำบัดน้ำเสียสุดท้ายของระบบระบายน้ำของโครงการก่อน<br/>ระบายออกสู่ระบบระบายน้ำบริเวณด้านหน้าโครงการ</p> |
| <p><b>รูปที่ 3-1</b> จุดตรวจวัดคุณภาพน้ำโครงการเดอะ ไพรวีชี จตุจักร นิติบุคคลอาคารชุดเดอะ ไพรวีชี จตุจักร<br/>ระหว่างเดือนมกราคม – มิถุนายน พ.ศ.2569</p> | |
