### บทที่ 3

## ผลการติดตามตรวจสอบคุณภาพสิ่งแวดล้อม

การติดตามตรวจสอบคุณภาพสิ่งแวดล้อม โครงการ The Seed Musee ของนิติบุคคลอาคารชุด เดอะซี๊ด มูซี่ ระหว่างเดือนกรกฎาคม - ธันวาคม พ.ศ.2568 ประกอบด้วย คุณภาพน้ำทิ้ง ดำเนินการตรวจวัดคุณภาพสิ่งแวดล้อมโดย บริษัท เอส.พี.เจ. ไซแอนติฟิก จำกัด

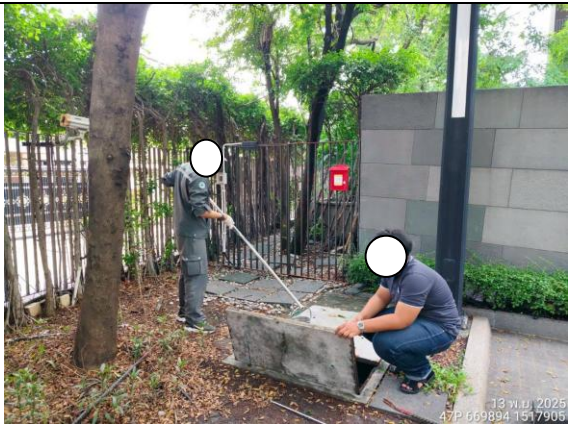
| <p>บ่อปรับอัตราการไหล</p> | <p>บ่อพักน้ำใส</p> |

| <p>รูปภาพที่ 3-1 จุดเก็บตัวอย่างน้ำของโครงการ The Seed Musee ของนิติบุคคลอาคารชุด เดอะซี๊ด มูซี่<br/>ระหว่างเดือนกรกฎาคม - ธันวาคม พ.ศ.2568</p> | |
