# บทที่ 2

## ผลการดำเนินการตามมาตรการป้องกัน และแก้ไขผลกระทบสิ่งแวดล้อม

### 2.1 การปฏิบัติตามเงื่อนไขสิ่งแวดล้อม

ประกอบกรปฏิบัติตามมาตรการป้องกันและแก้ไขผลกระทบสิ่งแวดล้อม

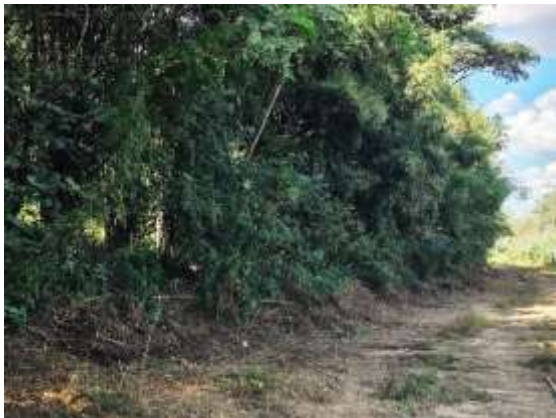
รูปที่ 2-3 พื้นที่ที่ผ่านการฟื้นฟูพื้นที่โครงการ  
ที่ผ่านการทำเหมืองแร่แล้ว

| เงื่อนไขตามมาตรการฯ | ผลการปฏิบัติตามมาตรการ | ปัญหาและอุปสรรคในการปฏิบัติตามมาตรการ | สรุปประกอบ |
|---|---|---|---|
| 3. ให้ปรับปรุงฟื้นฟูพื้นที่โครงการที่ผ่านการทำเหมืองแร่แล้ว และพื้นที่สิ้นสุดการใช้ประโยชน์แล้วตามแผนงานที่ได้เสนอไว้ในรายงานการวิเคราะห์ผลกระทบสิ่งแวดล้อม พร้อมทั้งให้รายงานผลการดำเนินงานให้สำนักงานนโยบายและแผนทรัพยากรธรรมชาติและสิ่งแวดล้อม และกรมอุตสาหกรรมพื้นฐานและการเหมืองแร่ทราบทุกปี | -ทางโครงการทำการฟื้นฟูพื้นที่การทำเหมืองควบคู่ไปกับกิจกรรมการทำเหมืองของโครงการ โดยรายละเอียดประจำปีล่าสุด ดังแสดงในเอกสารแนบ 4 | -ไม่มี | - <b>แสดงในรูปที่ 2-3</b> พื้นที่ที่ผ่านการฟื้นฟูพื้นที่โครงการที่ผ่านการทำเหมืองแร่แล้ว |

| เงื่อนไขตามมาตรการฯ | ผลการปฏิบัติตามมาตรการ | ปัญหาและอุปสรรคในการปฏิบัติตามมาตรการ | สรุปประกอบ |
|---|---|---|---|
| 12. ให้ดำเนินการฟื้นฟูสภาพพื้นที่ทำเหมืองบริเวณที่ผ่านการทำเหมืองแร่ ตามรายละเอียดในการฟื้นฟูสภาพพื้นที่จากการทำเหมืองของโครงการอย่างเคร่งครัด พร้อมทั้งรายงานผลการดำเนินงานให้สำนักงานนโยบาย | -ทางโครงการทำการฟื้นฟูพื้นที่การทำเหมืองควบคู่ไปกับกิจกรรมการทำเหมืองของโครงการ โดยรายละเอียดประจำปีล่าสุด <b>แสดงในเอกสารแนบ 4</b> | -ไม่มี | - <b>แสดงในรูปที่ 2-3</b> พื้นที่ที่ผ่านการฟื้นฟูพื้นที่โครงการที่ผ่านการทำเหมืองแร่แล้ว |

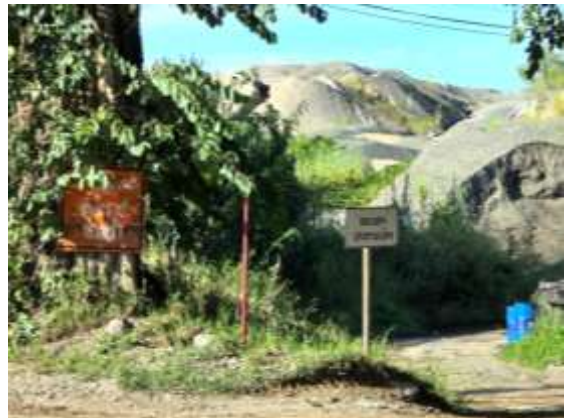
รูปที่ 2-4 แนวสัญลักษณ์ธงหรือท่อเหล็ก  
แสดงขอบเขตพื้นที่ต่าง ๆ ในโครงการ

| เงื่อนไขตามมาตรการฯ | ผลการปฏิบัติตามมาตรการ | ปัญหาและอุปสรรคในการปฏิบัติตามมาตรการ | สรุปประกอบ |
|---|---|---|---|
| 2. ให้ดำเนินการตามแผนผังการทำเหมืองที่ได้ออกแบบไว้ โดยมีการกำหนดตำแหน่งและขอบเขตที่ใช้เป็นพื้นที่ทำเหมืองไว้ให้ชัดเจน และพยายามรักษาสภาพพื้นที่เดิมบริเวณพื้นที่เว้นแนวเขตไม่ทำเหมืองให้คงสภาพเดิมไว้ให้มากที่สุด หรือเปลี่ยนแปลงให้น้อยที่สุดเท่าที่จำเป็น | -ทางโครงการมีนโยบายทำเหมืองตามที่แผนผังโครงการกำหนด | | - <b>แสดงในรูปที่ 2-4</b> แนวสัญลักษณ์หรือท่อเหล็กแสดงขอบเขตพื้นที่ต่าง ๆ ในโครงการ |

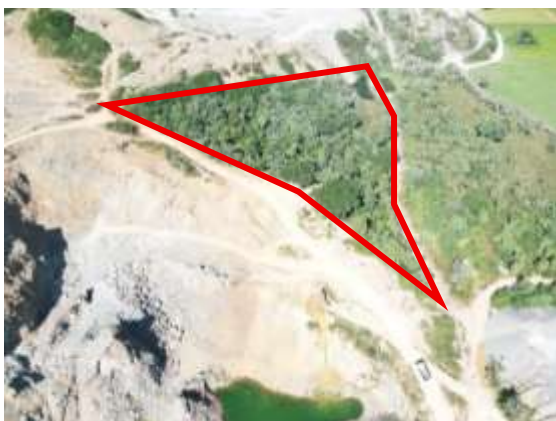
รูปที่ 2-5 สภาพพื้นที่เดิมที่รักษาให้คงสภาพเดิมมากที่สุด

| เงื่อนไขตามมาตรการฯ | ผลการปฏิบัติตามมาตรการ | ปัญหาและอุปสรรคในการปฏิบัติตามมาตรการ | สรุปประกอบ |
|---|---|---|---|
| 1. ให้กำหนดตำแหน่งและขอบเขตพื้นที่ในการทำเหมือง แนวเส้นทางลำเลียงแร่ และพื้นที่ที่ไม่เกี่ยวข้องกับการทำเหมืองให้ชัดเจน เพื่อให้เป็นไปตามแผนผังโครงการทำเหมืองของโครงการ โดยทำการปรับสภาพพื้นที่เดิมให้น้อยที่สุดเท่าที่จำเป็นเท่านั้น | -ทางโครงการกำหนดพื้นที่ในโครงการโดยการใช้สัญลักษณ์ธงหรือท่อเหล็กในการแสดงขอบเขตพื้นที่ต่าง ๆ ดังนี้<br>-ธงแดง แสดงแนวเขตประทานบัตร<br>-ธงเหลือง แสดงแนวเขตพื้นที่หน้าเหมือง<br>-ธงเขียว แสดงแนวเขตพื้นที่การไม่ทำเหมือง<br>-โครงการเดินหน้าเหมืองตามที่แผนผังโครงการกำหนด โดยรบกวนสภาพพื้นที่เดิมน้อยที่สุด | -ไม่มี | - <b>แสดงในรูปที่ 2-4</b> แนวสัญลักษณ์ธงหรือท่อเหล็กแสดงขอบเขตพื้นที่ต่าง ๆ ในโครงการ<br>- <b>แสดงในรูปที่ 2-5</b> สภาพพื้นที่เดิมที่รักษาให้คงสภาพเดิมมากที่สุด |

| เงื่อนไขตามมาตรการฯ | ผลการปฏิบัติตามมาตรการ | ปัญหาและอุปสรรคในการปฏิบัติตามมาตรการ | สรุปประกอบ |
|---|---|---|---|
| 6. บริเวณที่ไม่เกี่ยวข้องกับการทำเหมืองหรือกิจกรรมต่าง ๆ ของโครงการต้องรักษาให้คงสภาพเดิมมากที่สุด เพื่อเป็นการรักษาสภาพป่าไม้ให้คงเดิมอีกทางหนึ่ง | -โครงการมีการรักษาสภาพพื้นที่บริเวณที่ไม่เกี่ยวข้องกับการทำเหมืองหรือกิจกรรมต่าง ๆ ของโครงการ ให้คงสภาพเดิมมากที่สุด | -ไม่มี | - <b>แสดงในรูปที่ 2-5</b> สภาพพื้นที่เดิมที่รักษาให้คงสภาพเดิมมากที่สุด |
| 7. ในการแผ้วถางป่าหรือพรณพืชที่ปกคลุมดินเพื่อการทำเหมือง ให้จำกัดพื้นที่ให้น้อยที่สุดหรือเท่าที่จำเป็นให้สอดคล้องกับการทำเหมืองในแต่ละปี | -ทางโครงการแผ้วถางป่าเฉพาะพื้นที่ที่จะทำเหมืองเท่านั้น | -ไม่มี | - <b>แสดงในรูปที่ 2-5</b> สภาพพื้นที่เดิมที่รักษาให้คงสภาพเดิมมากที่สุด |

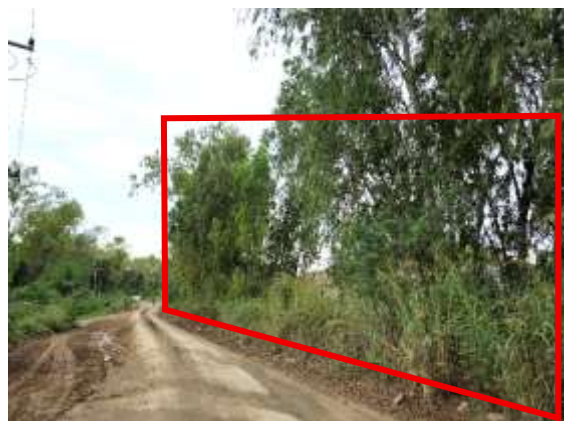
รูปที่ 2-6 การเว้นเขตไม่ทำเหมือง  
จากเส้นทางสาธารณะประโยชน์

ทางด้านทิศตะวันตกของประธานบัตรที่ 31171/16476

| เงื่อนไขตามมาตรการฯ | ผลการปฏิบัติตามมาตรการ | ปัญหาและอุปสรรคในการปฏิบัติตามมาตรการ | สรุปประกอบ |
|---|---|---|---|
| 2. ให้เว้นแนวเขตไม่ทำเหมืองจากเส้นทางสาธารณะประโยชน์ทางด้านทิศตะวันตกของประทานบัตรที่ 31171/16476, 31172/16477 และ 31174/16475 และทางสาธารณะประโยชน์ทางด้านทิศตะวันออกของประทานบัตรที่ 31173/16478 ไม่น้อยกว่า 10 เมตร โดยจัดทำสัญลักษณ์หรือเครื่องหมายแสดงขอบเขตพื้นที่โครงการให้เห็นชัดเจน | -มีการเว้นแนวเขตไม่ทำเหมืองจากเส้นทางสาธารณะประโยชน์ทางด้านทิศตะวันตกของประทานบัตรที่ 31171/16476, 31172/16477 และ 31174/16475 และทางสาธารณะประโยชน์ทางด้านทิศตะวันออกของประทานบัตรที่ 31173/16478 | -ไม่มี | - <b>แสดงในรูปที่ 2-6</b> การเว้นเขตไม่ทำเหมืองจากเส้นทางสาธารณะประโยชน์ทางด้านทิศตะวันตกของประทานบัตรที่ 31171/16476<br>- <b>แสดงในรูปที่ 2-7</b> การเว้นเขตไม่ทำเหมืองจากเส้นทางสาธารณะประโยชน์ทางด้านทิศตะวันตกของประทานบัตรที่ 31172/16477<br>- <b>แสดงในรูปที่ 2-8</b> การเว้นเขตไม่ทำเหมืองจากเส้นทางสาธารณะประโยชน์ทางด้านทิศตะวันตกของประทานบัตรที่ 31174/16475<br>- <b>แสดงในรูปที่ 2-9</b> การเว้นเขตไม่ทำเหมืองจากเส้นทางสาธารณะประโยชน์ทางด้านทิศตะวันออกของประทานบัตรที่ 31173/16478 |

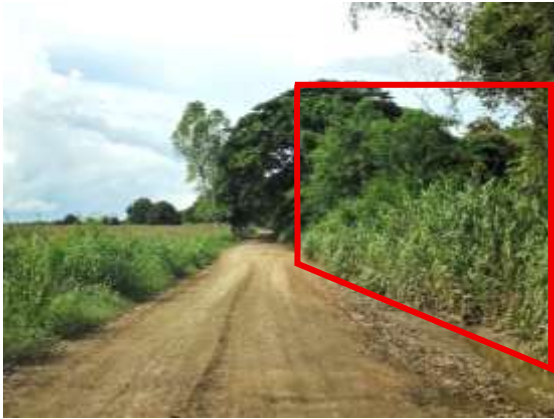
รูปที่ 2-7 การเว้นเขตไม่ทำเหมือง  
จากเส้นทางสาธารณะประโยชน์

ทางด้านทิศตะวันตกของประทานบัตรที่ 31172/16477

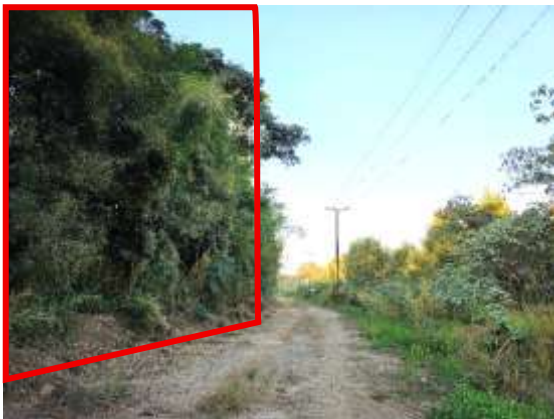
รูปที่ 2-9 การเว้นเขตไม่ทำเหมือง  
จากเส้นทางสาธารณะประโยชน์

ทางด้านทิศตะวันออกของประทานบัตรที่ 31173/16478

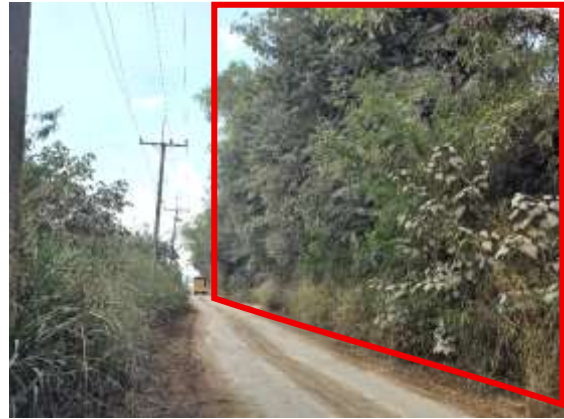
รูปที่ 2-8 การเว้นเขตไม่ทำเหมือง  
จากเส้นทางสาธารณะประโยชน์

ทางด้านทิศตะวันตกของประทานบัตรที่ 31174/16475

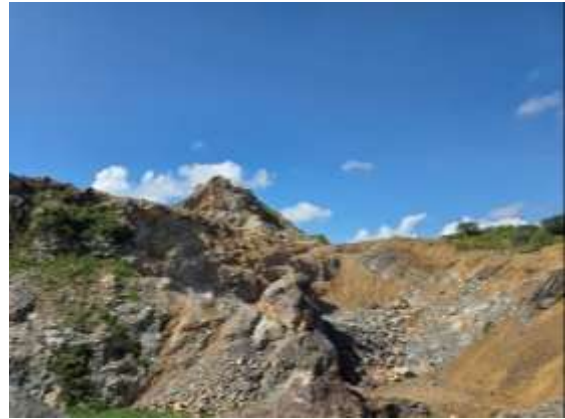
รูปที่ 2-14 หน้าเหมืองที่ทำเหมืองตาม  
แผนผังโครงการทำเหมือง

| เงื่อนไขตามมาตรการฯ | ผลการปฏิบัติตามมาตรการ | ปัญหาและอุปสรรคในการปฏิบัติตามมาตรการ | สรุปประกอบ |
|---|---|---|---|
| 4. ในการทำเหมืองหินจะต้องดำเนินการเฉพาะในขอบเขตพื้นที่แหล่งหินอุตสาหกรรมดอยโตนเท่านั้น ห้ามมิให้มีการทำเหมืองในพื้นที่ที่อยู่นอกขอบเขตพื้นที่แหล่งหินอุตสาหกรรมดอยโตน | -โครงการดำเนินการทำเหมืองตามแผนผังโครงการทำเหมืองซึ่งออกแบบพื้นที่ การเหมืองเฉพาะในขอบเขตพื้นที่ แหล่งหินอุตสาหกรรมดอยโตนเท่านั้น | -ไม่มี | - <b>แสดงในรูปที่ 2-14</b> หน้าเหมืองที่ทำเหมืองตามแผนผังโครงการทำเหมือง |

| เงื่อนไขตามมาตรการฯ | ผลการปฏิบัติตามมาตรการ | ปัญหาและอุปสรรคในการปฏิบัติตามมาตรการ | สรุปประกอบ |
|---|---|---|---|
| 8. ให้ออกแบบหน้าเหมืองมีลักษณะเป็นขั้นบันได (Benching method) เพื่อความปลอดภัยในการทำเหมือง โดยการตัด Bench ในแต่ละชั้น กำหนดให้มีความสูง 10 เมตร ความกว้างของแต่ละชั้นไม่น้อยกว่า 10 เมตร โดยหน้างาน “ท1-ท4” ความชันของหน้าขั้นบันได (Bench Slope) ประมาณ 70-80 องศา โดยมีความลาดชันรวม (Overall Slope) ของหน้าเหมืองไม่เกิน 45 องศา พร้อมทั้งตรวจสอบเสถียรภาพของหน้าเหมืองให้อยู่ในสภาพที่ปลอดภัย | -มีการเปิดหน้าเหมืองในลักษณะเป็นขั้นบันได (Benching method) เพื่อความปลอดภัยในการทำเหมือง โดยการตัด Bench ในแต่ละชั้น ให้มีความสูง 10 เมตร ความกว้างของแต่ละชั้นไม่น้อยกว่า 10 เมตร โดยหน้างาน “ท1-ท4” ความชันของหน้าขั้นบันได (Bench Slope) ประมาณ 70-80 องศา โดยมีความลาดชันรวม (Overall Slope) ของหน้าเหมืองไม่เกิน 45 องศา พร้อมทั้งมีการตรวจสอบเสถียรภาพของหน้าเหมืองให้อยู่ในสภาพที่ปลอดภัย | -ไม่มี | - <b>แสดงในรูปที่ 2-14</b> หน้าเหมืองที่ทำเหมืองตามแผนผังโครงการทำเหมือง |

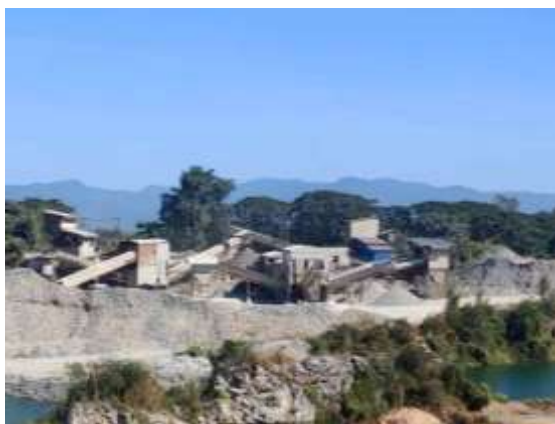
รูปที่ 2-15 โรงโม่หิน

| เงื่อนไขตามมาตรการฯ | ผลการปฏิบัติตามมาตรการ | ปัญหาและอุปสรรคในการปฏิบัติตามมาตรการ | สรุปประกอบ |
|---|---|---|---|
| 5. พื้นที่ในส่วนที่อยู่นอกขอบเขตพื้นที่แหล่งหินอุตสาหกรรมดอยโตน ให้ใช้ประโยชน์พื้นที่เพื่อกิจกรรมอื่นที่ไม่ใช่เป็นการเปิดทำเหมืองหินปูน เช่น โรงโม่หิน ที่เก็บวัสดุระเบิด โรงซ่อม ที่เก็บกองเปลือกหิน บ่อตกตะกอน และถนน เป็นต้น | -พื้นที่ในส่วนที่อยู่นอกขอบเขตพื้นที่แหล่งหินอุตสาหกรรมดอยโตน มีการใช้ประโยชน์พื้นที่เพื่อกิจกรรมอื่นที่ ได้แก่ โรงโม่หิน ที่เก็บวัสดุระเบิด โรงซ่อม ที่เก็บกองเปลือกหิน บ่อตกตะกอน คันทำนบดิน วางระบายน้ำ และถนน | -ไม่มี | - <b>แสดงในรูปที่ 2-15</b> โรงโม่หิน<br>- <b>แสดงในรูปที่ 2-16</b> สถานที่เก็บวัสดุระเบิด |

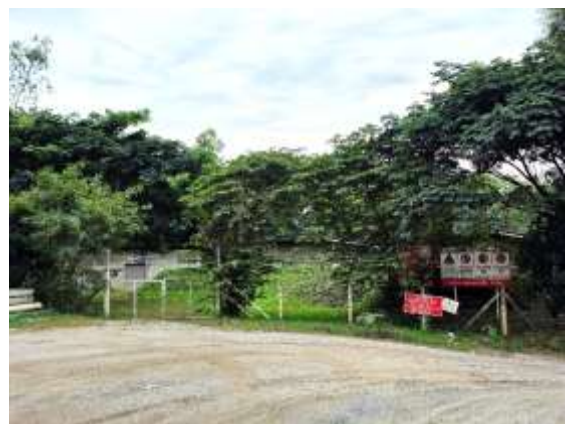
รูปที่ 2-16 สถานที่เก็บวัสดุระเบิด

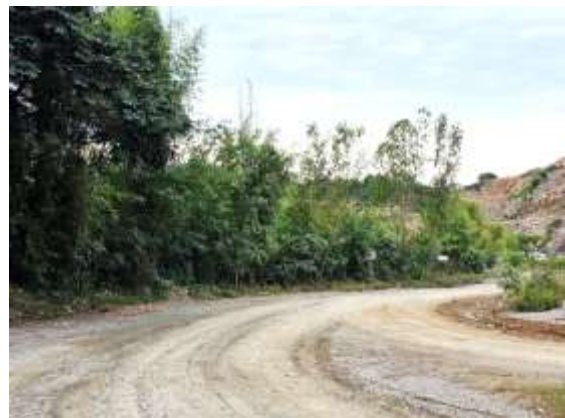
รูปที่ 2-18 การปลูกต้นไม้บริเวณคันทำนบดิน

| เงื่อนไขตามมาตรการฯ | ผลการปฏิบัติตามมาตรการ | ปัญหาและอุปสรรคในการปฏิบัติตามมาตรการ | สรุปประกอบ |
|---|---|---|---|
| 11. ให้ปลูกพืชคลุมดิน เช่น หญ้าแฝก พืชตระกูลถั่ว และปลูกไม้ยืนต้นประจำถิ่น เช่น กางเขิน กล้วย และสัก และพันธุ์ไม้ที่เป็นอาหารสัตว์และนก เช่น มะกอกเกลื้อน ตะคร้อ หน้ว และเพกา ในบริเวณที่เอื้ออำนวยต่อการปลูก คือ คันทำนบ บริเวณพื้นที่ว่าง โรงไม้หิน และบริเวณบ่อตกตะกอน พร้อมปลูกไม้พุ่มแซมระหว่างไม้ยืนต้นดังกล่าว เพื่อลดผลกระทบที่อาจเกิดขึ้น ได้แก่ การชะล้างพังทลายของดิน ฝุ่น ละออง เสียงดัง การปนเปื้อนของเศษหิน และทัศนียภาพบริเวณ พื้นที่โครงการ เป็นต้น ทั้งนี้ กล้วยที่นำมาปลูกจะต้องมีอายุมากกว่า 1 ปี | -มีการปลูกพืชคลุมดินและปลูกไม้ยืนต้นประจำถิ่น ในบริเวณคันทำนบดิน บริเวณพื้นที่ว่าง โรงไม้หิน และบริเวณบ่อตกตะกอน และดูแลบำรุงรักษาต้นไม้อย่างสม่ำเสมอ | -ไม่มี | - <b>แสดงในรูปที่ 2-18</b> การปลูกต้นไม้บริเวณคันทำนบดิน |

| เงื่อนไขตามมาตรการฯ | ผลการปฏิบัติตามมาตรการ | ปัญหาและอุปสรรคในการปฏิบัติตามมาตรการ | สรุปประกอบ |
|---|---|---|---|
| 1. ให้ปลูกไม้ยืนต้นประจำถิ่น เช่น กางเขมอด จั้วป่า และสัก และพันธุ์ไม้ที่เป็นอาหารสัตว์และนก เช่น มะกอกเกลื่อน ตะคร้อ ฉนวน และเพกา ในบริเวณพื้นที่แนวกันเขตไม่ทำเหมือง เพื่อใช้เป็นแนวกรองฝุ่น ซึ่งสามารถลดการฟุ้งกระจายของฝุ่นละอองจากพื้นที่หน้าเหมืองของโครงการ ทั้งนี้ ถ้าไม้ที่นำมาปลูกจะต้องมีอายุมากกว่า 1 ปี | -มีการปลูกไม้ยืนต้นประจำถิ่นชนิดต่าง ๆ ไว้ทั่วบริเวณเพื่อใช้เป็นแนวกรองฝุ่น | -ไม่มี | - <b>แสดงในรูปที่ 2-18</b> การปลูกต้นไม้บริเวณคันทำนบดิน |

| เงื่อนไขตามมาตรการฯ | ผลการปฏิบัติตามมาตรการ | ปัญหาและอุปสรรคในการปฏิบัติตามมาตรการ | รูปประกอบ |
|---|---|---|---|
| 1. ให้ปลูกพืชคลุมดิน เช่น หญ้าแฝก พืชตระกูลถั่ว และปลูกไม้ยืนต้นประจำถิ่น เช่น กางเขนดอ จั้วป่า และสัก และพันธุ์ไม้ที่เป็นอาหารสัตว์และนก เช่น มะกอกเกลื้อน ตะคร้อ ฉนวน และเพกา ในบริเวณที่เอื้ออำนวยต่อการปลูก คือ คันทำนบ บริเวณพื้นที่ว่าง โรงโม่หิน และบริเวณบ่อตก | -มีการปลูกต้นไม้และพืชคลุมดินไว้โดยรอบพื้นที่เพื่อให้ต้นไม้ช่วยดูดกลืนเสียงที่เกิดขึ้นไม่ให้ออกไปรบกวนภายนอก | -ไม่มี | - <b>แสดงในรูปที่ 2-18</b> การปลูกต้นไม้บริเวณคันทำนบดิน |

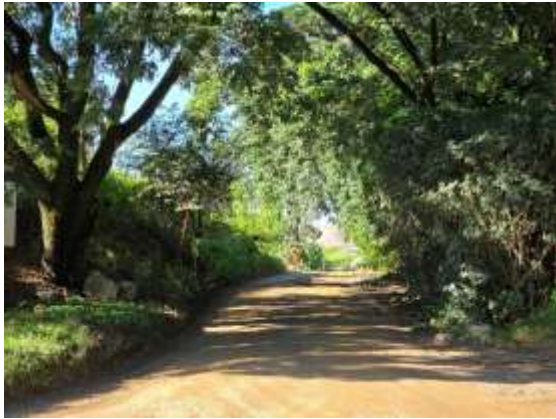
รูปที่ 2-19 ต้นไม้ที่ปลูกริมถนนในโครงการ

| เงื่อนไขตามมาตรการฯ | ผลการปฏิบัติตามมาตรการ | ปัญหาและอุปสรรคในการปฏิบัติตามมาตรการ | สรุปประกอบ |
|---|---|---|---|
| 2. ให้ปลูกไม้ยืนต้นประจำถิ่น เช่น กางเขมอด จั้วป่า และสัก และพันธุ์ไม้ที่เป็นอาหารสัตว์และนก เช่น มะกอกเกลื่อน ตะคร้อ ฉนวน และเพกา ในบริเวณแนวขอบแปลงประทานบัตรและริมเส้นทางขนส่งแร่ เพื่อลดผลกระทบที่อาจเกิดขึ้น และเพื่อทัศนียภาพบริเวณพื้นที่โครงการ | -มีการปลูกไม้ยืนต้นประจำถิ่นชนิดต่าง ๆ บริเวณแนวขอบแปลงประทานบัตรและริมเส้นทางขนส่งแร่ เพื่อลดผลกระทบที่อาจเกิดขึ้น และเพื่อทัศนียภาพบริเวณพื้นที่โครงการ | -ไม่มี | - <b>แสดงในรูปที่ 2-19</b> ต้นไม้ที่ปลูกริมถนนในโครงการ |

| เงื่อนไขตามมาตรการฯ | ผลการปฏิบัติตามมาตรการ | ปัญหาและอุปสรรคในการปฏิบัติตามมาตรการ | สรุปประกอบ |
|---|---|---|---|
| 7. ให้อุโมงค์ไยต้นโตเร็วที่ปลูกไว้บริเวณโรงโม่หิน (จำนวน 2 แถว สลับฟันปลา มีระยะห่างระหว่างต้นและแถวประมาณ 2x2 เมตร) ให้เจริญเติบโตได้ดียิ่งขึ้น เพื่อเป็นการปิดกั้นทิศทางลม เสียง และเป็นตัวกรองฝุ่นละอองออกสู่ภายนอก อีกทั้งยังช่วยลดผลกระทบทางด้านทัศนียภาพ | -มีการดูแลไยต้นโตเร็วที่ปลูกไว้บริเวณโรงโม่หินเดิม และปลูกเพิ่มในส่วนที่ล้มตายอยู่เสมอ | -ไม่มี | - <b>แสดงในรูปที่ 2-19</b> ต้นไม้ที่ปลูกบริเวณถนนในโครงการ |

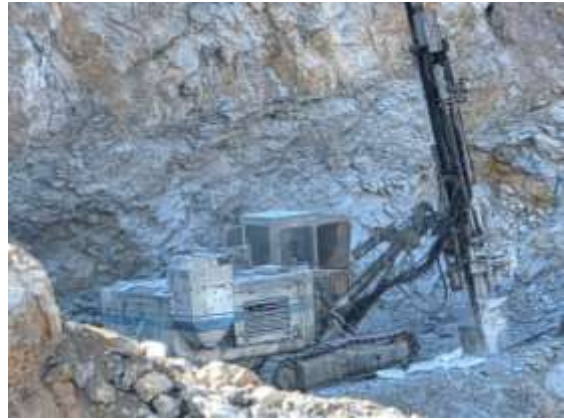
รูปที่ 2-20 เครื่องเจาะระเบิดที่ติดตั้งเครื่องมือดูดฝุ่น  
ที่บริเวณหัวเจาะพร้อมทั้งมีถังพักฝุ่น

| เงื่อนไขตามมาตรการฯ | ผลการปฏิบัติตามมาตรการ | ปัญหาและอุปสรรคในการปฏิบัติตามมาตรการ | สรุปประกอบ |
|---|---|---|---|
| 3. การเจาะระเบิดจะต้องติดตั้งเครื่องมือดูดฝุ่นที่บริเวณหัวเจาะ พร้อมทั้งมีถังพักฝุ่นเพื่อป้องกันการฟุ้งกระจายของฝุ่นละอองในบรรยากาศ | -ทางโครงการกำหนดให้ใช้เครื่องเจาะระเบิดที่ติดตั้งเครื่องมือดูดฝุ่นที่บริเวณหัวเจาะพร้อมทั้งมีถังพักฝุ่น | -ไม่มี | - <b>แสดงในรูปที่ 2-20</b> เครื่องเจาะระเบิดที่ติดตั้งเครื่องมือดูดฝุ่นที่บริเวณหัวเจาะพร้อมทั้งมีถังพักฝุ่น |

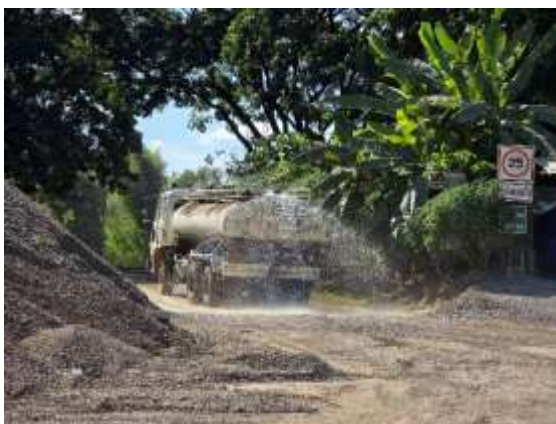
รูปที่ 2-21 การฉีดพรมน้ำในพื้นที่โครงการ  
และถนนขนส่งแร่ เพื่อป้องกันการฟุ้งกระจายของฝุ่นละออง

| เงื่อนไขตามมาตรการฯ | ผลการปฏิบัติตามมาตรการ | ปัญหาและอุปสรรคในการปฏิบัติตามมาตรการ | สรุปประกอบ |
|---|---|---|---|
| 5. จัดให้มีการฉีดพรมน้ำบริเวณหน้าเหมืองของโครงการอย่างสม่ำเสมอเพื่อลดฝุ่นละออง | -ทางโครงการมีรถบรรทุกน้ำทำการฉีดพรมน้ำทั่วทั้งพื้นที่โครงการที่มีโอกาสเกิดการฟุ้งกระจายของฝุ่นอย่างสม่ำเสมอเช่น ถนน โรงโม่หิน พื้นที่หน้าเหมือง เป็นต้น | -ไม่มี | - <b>แสดงในรูปที่ 2-21</b> การฉีดพรมน้ำในพื้นที่โครงการและถนนขนส่งแร่ เพื่อป้องกันการฟุ้งกระจายของฝุ่นละออง |

| เงื่อนไขตามมาตรการฯ | ผลการปฏิบัติตามมาตรการ | ปัญหาและอุปสรรคในการปฏิบัติตามมาตรการ | สรุปประกอบ |
|---|---|---|---|
| 6. จัดให้มีรถบรรทุกน้ำคอยฉีดพรมน้ำที่บริเวณหน้าเหมือง เส้นทางลำเลียง ขนส่งแร่ บริเวณพื้นที่โรงโม่หินและลานกองแร่ให้ชุ่มชื้นอยู่เสมอ เพื่อป้องกันและลดการฟุ้งกระจายของฝุ่นละออง และให้จัดทำบันทึกปริมาณการใช้น้ำเป็นรายวัน | -มีรถบรรทุกน้ำคอยฉีดพรมน้ำที่บริเวณหน้าเหมือง เส้นทางลำเลียง ขนส่งแร่ บริเวณพื้นที่โรงโม่หินและลานกองแร่ เพื่อป้องกันและลดการฟุ้งกระจายของฝุ่นละออง | -ไม่มี | - <b>แสดงในรูปที่ 2-21</b> การฉีดพรมน้ำในพื้นที่โครงการและถนนขนส่งแร่ เพื่อป้องกันการฟุ้งกระจายของฝุ่นละออง |

| เงื่อนไขตามมาตรการฯ | ผลการปฏิบัติตามมาตรการ | ปัญหาและอุปสรรคในการปฏิบัติตามมาตรการ | รูปประกอบ |
|---|---|---|---|
| 3. จัดให้มีรถบรรทุกน้ำฉีดพรมน้ำบริเวณเส้นทางขนส่งแร่ช่วงหน้าเหมืองถึงโรงโม่หิน ตลอดจนเส้นทางขนส่งจากโรงโม่หินสู่พื้นที่ภายนอกที่เป็นถนนลูกรัง ซึ่งจากข้อเสนอแนะของ US.EPA 1976 ประมาณไว้ว่าการฉีดพรมน้ำบนถนนให้มีความชื้น จะสามารถลดปริมาณฝุ่นได้มากกว่า ร้อยละ 50 ซึ่งจำนวนครั้งของการฉีดพรมน้ำจะต้องพิจารณาจากสภาพ อากาศและฤดูกาล เช่น ในช่วงฤดูร้อนและฤดูหนาว ควรฉีดพรมน้ำ ประมาณ 3-4 ครั้งต่อวัน ส่วนในช่วงฤดูฝนควรฉีดพรมเพียงวันละ 1-2 ครั้ง หรือไม่จำเป็นต้องทำการฉีดพรมน้ำหากมีฝนตกอยู่สม่ำเสมอ โดยให้ใช้น้ำจากบ่อรับน้ำของโครงการ | -มีรถบรรทุกน้ำคอยฉีดพรมถนนบริเวณต่าง ๆ ในโครงการโดยตลอด | | - <b>แสดงในรูปที่ 2-21</b> การฉีดพรมน้ำในพื้นที่โครงการและถนนขนส่งแร่ เพื่อป้องกันการฟุ้งกระจายของฝุ่นละออง |
| 4. ให้กลุ่มเหมืองร่วมกันฉีดพรมน้ำบนเส้นทางขนส่งแร่ช่วงที่เป็นถนนลูกรังระยะทางประมาณ 2.2 กิโลเมตร ทุกวัน วันละ 4 เที่ยว ยกเว้นในช่วงที่มีฝนตกสม่ำเสมอ | -มีรถบรรทุกน้ำคอยฉีดพรมถนนบริเวณต่าง ๆ ในโครงการโดยตลอด | -ไม่มี | - <b>แสดงในรูปที่ 2-21</b> การฉีดพรมน้ำในพื้นที่โครงการและถนนขนส่งแร่ เพื่อป้องกันการฟุ้งกระจายของฝุ่นละออง |

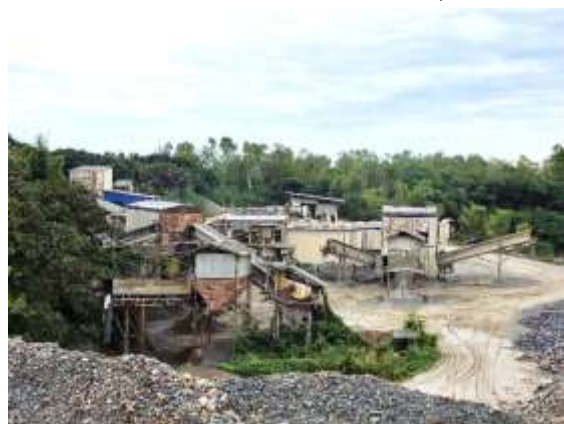
รูปที่ 2-22 โรงโม่หินของโครงการที่มีการปิดคลุม

| เงื่อนไขตามมาตรการฯ | ผลการปฏิบัติตามมาตรการ | ปัญหาและอุปสรรคในการปฏิบัติตามมาตรการ | สรุปประกอบ |
|---|---|---|---|
| 1. ให้มีการดูแลบำรุงรักษาและใช้ระบบป้องกันและลดผลกระทบสิ่งแวดล้อมในขณะทำการผลิตแร่อย่างสม่ำเสมอ โดยเฉพาะระบบป้องกันและลดการแพร่กระจายของฝุ่นละออง ตามประกาศกรมอุตสาหกรรมพื้นฐานและการเหมืองแร่ เรื่อง ให้โรงโม่ บด หรือย่อยหิน ให้มีระบบป้องกันผลกระทบสิ่งแวดล้อม ลงวันที่ 12 มกราคม 2548 ให้ครบถ้วนและมีประสิทธิภาพ | -โรงโม่หินของโครงการมีการป้องกันและลดการแพร่กระจายของฝุ่นละออง ตามประกาศกรมอุตสาหกรรมพื้นฐานและการเหมืองแร่ เรื่อง ให้โรงโม่ บด หรือย่อยหิน ให้มีระบบป้องกันผลกระทบสิ่งแวดล้อม ลงวันที่ 12 มกราคม 2548 | -ไม่มี | - <b>แสดงในรูปที่ 2-22</b> โรงโม่หินของโครงการที่มีการปิดคลุม |

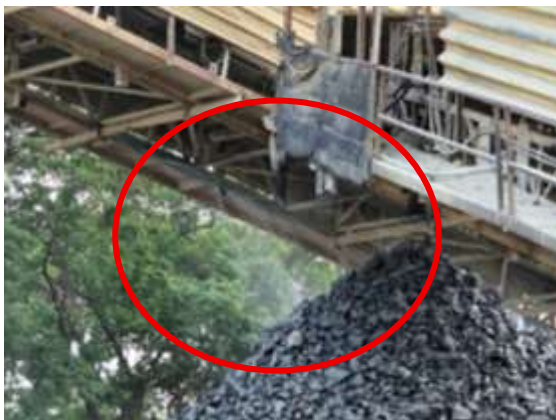
รูปที่ 2-23 ระบบสเปรย์น้ำของโรงโม่หิน

| เงื่อนไขตามมาตรการฯ | ผลการปฏิบัติตามมาตรการ | ปัญหาและอุปสรรคในการปฏิบัติตามมาตรการ | สรุปประกอบ |
|---|---|---|---|
| 2. ให้ทำการฉีดสเปรย์น้ำบริเวณโรงโม่หินอย่างสม่ำเสมอ เพื่อป้องกันการฟุ้งกระจายของฝุ่นละออง | -มีการติดตั้งระบบสเปรย์น้ำของโรงโม่หิน และมีเจ้าหน้าที่คอยดูแลให้ใช้งานได้ดี | -ไม่มี | - <b>แสดงในรูปที่ 2-23</b> ระบบสเปรย์น้ำของโรงโม่หิน |
| 5. ให้ดูแลเครื่องฉีดสเปรย์น้ำหรือเครื่องป้องกันฝุ่นจากการเทกอง ในบริเวณปลายสายพานลำเลียงให้อยู่ในสภาพที่ใช้งานได้อย่างมีประสิทธิภาพอยู่เสมอ | -มีเจ้าหน้าที่คอยดูแลเครื่องฉีดสเปรย์น้ำ ในบริเวณปลายสายพานลำเลียงให้อยู่ในสภาพที่ใช้งานได้อย่างมีประสิทธิภาพอยู่เสมอ | -ไม่มี | - <b>แสดงในรูปที่ 2-23</b> ระบบสเปรย์น้ำของโรงโม่หิน |

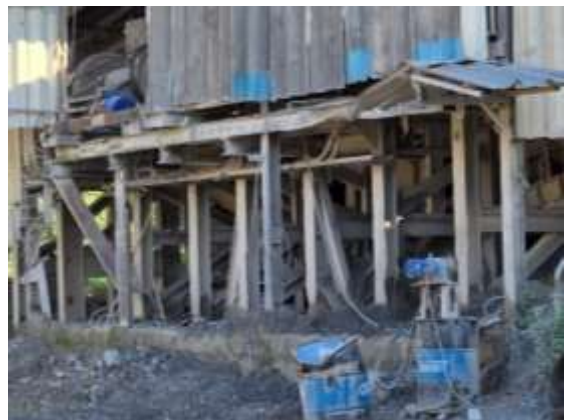
รูปที่ 2-24 พื้นบริเวณโรงโม่หิน

| เงื่อนไขตามมาตรการฯ | ผลการปฏิบัติตามมาตรการ | ปัญหาและอุปสรรคในการปฏิบัติตามมาตรการ | สรุปประกอบ |
|---|---|---|---|
| 3. ให้ทำความสะอาดเครื่องจักร เพื่อป้องกันการสะสมตัวของฝุ่น และตรวจตราซ่อมแซมส่วนที่ชำรุดสึกหรอของโรงโม่ รวมทั้งอุปกรณ์ต่าง ๆ อย่างสม่ำเสมอ | -ทางโครงการจัดให้มีเจ้าหน้าที่คอยดูแลทำความสะอาดเครื่องจักร และตรวจตราซ่อมแซมส่วนที่ชำรุดสึกหรอของโรงโม่ รวมทั้งอุปกรณ์ต่าง ๆ อย่างสม่ำเสมอ | -ไม่มี | - <b>แสดงในรูปที่ 2-24</b> พื้นบริเวณโรงโม่หิน |

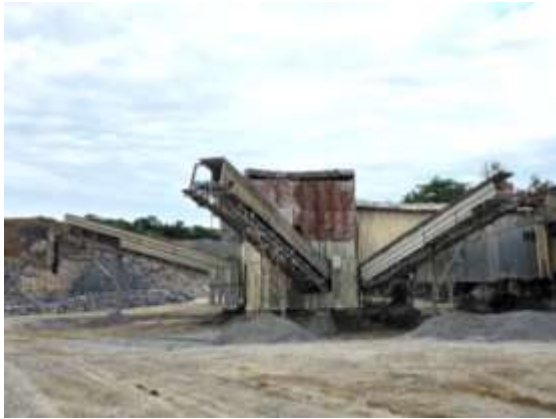
รูปที่ 2-25 ระบบปิดคลุมสายพานลำเลียงของโรงโม่หิน

| เงื่อนไขตามมาตรการฯ | ผลการปฏิบัติตามมาตรการ | ปัญหาและอุปสรรคในการปฏิบัติตามมาตรการ | สรุปประกอบ |
|---|---|---|---|
| 4. ให้ดูแลระบบปิดคลุมสายพานลำเลียง และระบบฉีดสเปรย์น้ำในบริเวณจุดต่าง ๆ ที่ก่อให้เกิดฝุ่นละออง ให้อยู่ในสภาพที่ใช้งานได้อย่างมีประสิทธิภาพอยู่เสมอ | -มีการปิดคลุมสายพานลำเลียง และดูแลระบบฉีดสเปรย์น้ำในบริเวณจุดต่าง ๆ ให้อยู่ในสภาพที่ใช้งานได้อย่างมีประสิทธิภาพอยู่เสมอ | -ไม่มี | - <b>แสดงในรูปที่ 2-25</b> ระบบปิดคลุมสายพานลำเลียงของโรงโม่หิน |

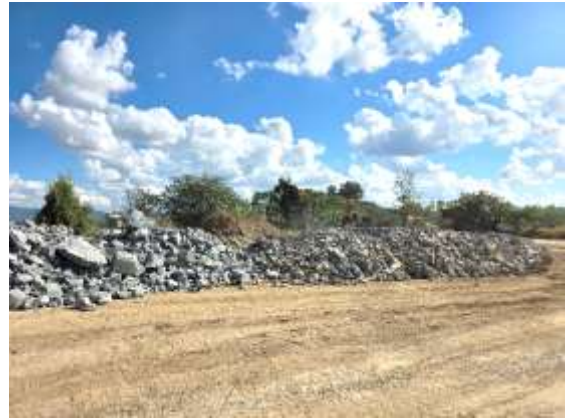
รูปที่ 2-26 กองเก็บแร่และเศษหิน

| เงื่อนไขตามมาตรการฯ | ผลการปฏิบัติตามมาตรการ | ปัญหาและอุปสรรคในการปฏิบัติตามมาตรการ | สรุปประกอบ |
|---|---|---|---|
| 6. ให้จัดสร้างกองเก็บแร่และเศษหินในขนาดที่เพียงพอต่อการผลิต และรักษาความลาดชันอยู่ในระดับที่ปลอดภัยจากการพังทลาย | -ทางโครงการมีเก็บกองแร่ไว้บริเวณใกล้โรงโม่หิน และมีการขนส่งจำหน่ายอยู่ตลอดเวลา โดยจะทำการตักและลำเลียงจากบริเวณโรงโม่หิน | -ไม่มี | - <b>แสดงในรูปที่ 2-26</b> กองเก็บแร่และเศษหิน |

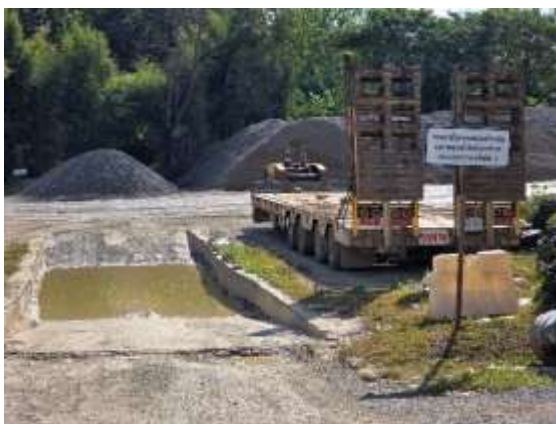
รูปที่ 2-27 บ่อล้างล้อ

| เงื่อนไขตามมาตรการฯ | ผลการปฏิบัติตามมาตรการ | ปัญหาและอุปสรรคในการปฏิบัติตามมาตรการ | สรุปประกอบ |
|---|---|---|---|
| 8. ให้อุโมงค์และระบบบ่อล้างล้อ และระบบสเปรย์น้ำบริเวณพื้นที่โรงโม่หินให้อยู่ในสภาพที่ใช้งานได้อย่างมีประสิทธิภาพอยู่เสมอ โดยรถบรรทุกทุกคันจะต้องล้างล้อก่อนออกจากโรงโม่หิน | -มีการจัดทำบ่อล้างล้อและดูแลให้ใช้งานได้อย่างมีประสิทธิภาพอยู่เสมอ โดยกำหนดให้รถบรรทุกทุกคันจะต้องล้างล้อก่อนออกจากโรงโม่หิน | -ไม่มี | - <b>แสดงในรูปที่ 2-27</b> บ่อล้างล้อ |

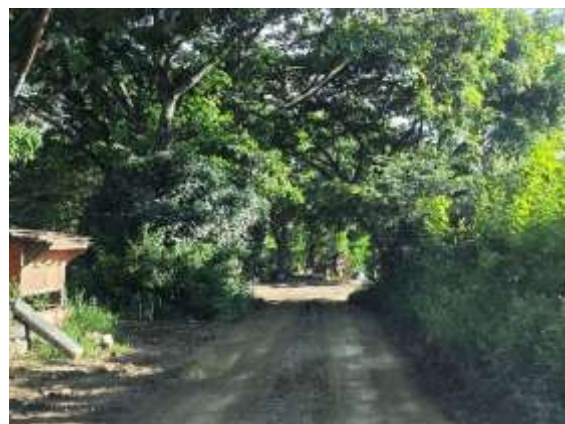
รูปที่ 2-28 ถนนในโครงการที่มีการดูแลรักษา  
สภาพถนนให้อยู่ในสภาพใช้งานได้ดี

| เงื่อนไขตามมาตรการฯ | ผลการปฏิบัติตามมาตรการ | ปัญหาและอุปสรรคในการปฏิบัติตามมาตรการ | สรุปประกอบ |
|---|---|---|---|
| 1. เส้นทางที่ใช้ในการขนส่งแร่ที่เป็นถนนลูกรังอัดแน่น ให้ทำการปรับปรุงและซ่อมแซมให้เป็นถนนที่มีผิวจราจรที่ไม่ก่อให้เกิดฝุ่นฟุ้งกระจายมาก เช่น การบดอัดด้วยดินและหินให้แน่น ปรับเกลี่ยผิวถนนให้เรียบ พร้อมทั้งดูแลรักษาสภาพเส้นทางให้อยู่ในสภาพใช้งานได้อย่างดีอยู่เสมอ | -ทางโครงการดูแลรักษาสภาพถนนให้อยู่ในสภาพใช้งานได้ดี และทำการฉีดพรมน้ำอย่างสม่ำเสมอ | -ไม่มี | - <b>แสดงในรูปที่ 2-28</b> ถนนในโครงการที่มีการดูแลรักษาสภาพถนนให้อยู่ในสภาพใช้งานได้ดี |

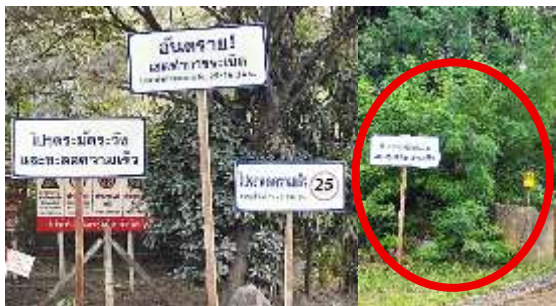
รูปที่ 2-29 ป้ายจำกัดความเร็ว 25 กม./ชม. ป้ายเตือนให้  
ระมัดระวังและลดความเร็วในการขับรถ  
และสัญญาณไฟกระพริบ

| เงื่อนไขตามมาตรการฯ | ผลการปฏิบัติตามมาตรการ | ปัญหาและอุปสรรคในการปฏิบัติตามมาตรการ | สรุปประกอบ |
|---|---|---|---|
| 2. ให้ออกมาตรการของรถบรรทุกที่ออกจากพื้นที่โครงการถึงโรงโม่หินและรถบรรทุกที่เข้า-ออกจากโรงโม่หินผ่านชุมชนให้ใช้ความเร็วไม่เกิน 25 กิโลเมตรต่อชั่วโมง ทั้งรถในสภาพที่มีการบรรทุกแร่และรถเปล่า สำหรับความเร็วบนทางหลวงให้เป็นไปตามข้อกำหนดของกรมทางหลวง | -มีการติดตั้งป้ายจำกัดความเร็วไม่เกิน 25 กิโลเมตรต่อชั่วโมง | -ไม่มี | - <b>แสดงในรูปที่ 2-29</b> ป้ายจำกัดความเร็ว 25 กม./ชม. ป้ายเตือนให้ระมัดระวังและลดความเร็วในการขับรถ และสัญญาณไฟกระพริบ |

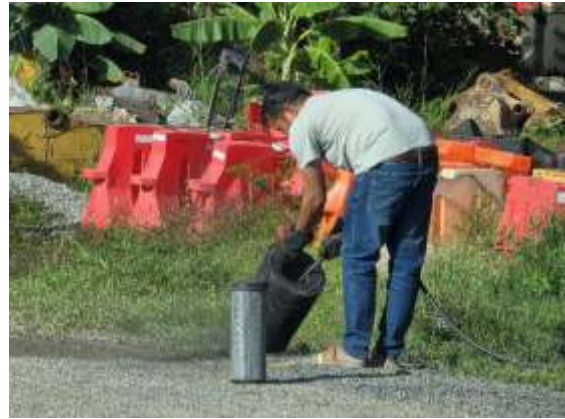
รูปที่ 2-32 การซ่อมบำรุงเครื่องจักรอย่างสม่ำเสมอ

| เงื่อนไขตามมาตรการฯ | ผลการปฏิบัติตามมาตรการ | ปัญหาและอุปสรรคในการปฏิบัติตามมาตรการ | สรุปประกอบ |
|---|---|---|---|
| 4. ให้ทำการตรวจสภาพ ซ่อมแซม และดูแลรักษาเครื่องจักรอุปกรณ์ต่าง ๆ ให้มีสภาพที่สมบูรณ์ และสามารถใช้งานได้ดีตามสภาพปกติ ทั้งนี้เพื่อลดเสียงจากเครื่องจักรขณะทำงาน | -มีเจ้าหน้าที่คอยดูแลทำการตรวจสภาพ ซ่อมแซม และดูแลรักษาเครื่องจักรอุปกรณ์ต่าง ๆ ให้มีสภาพที่สมบูรณ์ และสามารถใช้งานได้ดีตามสภาพปกติ | -ไม่มี | - <b>แสดงในรูปที่ 2-32</b> การซ่อมบำรุงเครื่องจักรอย่างสม่ำเสมอ |

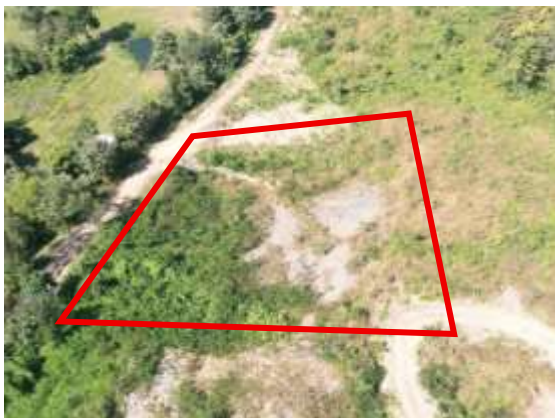
รูปที่ 2-35 ปอดักตะกอน “บ1” ของหจก. จรัสรัตน์

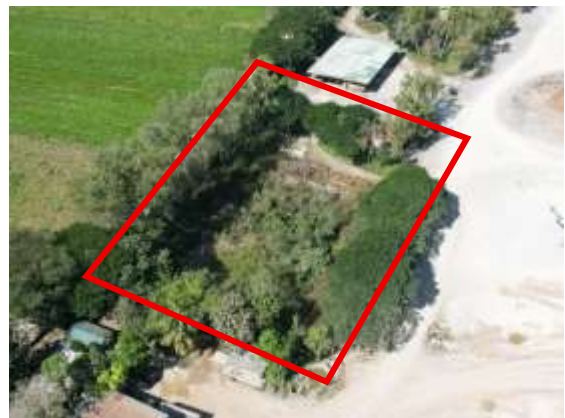
รูปที่ 2-36 ปอดักตะกอน “บ2”  
ของบจก. พะเยาศิลาภัณฑ์

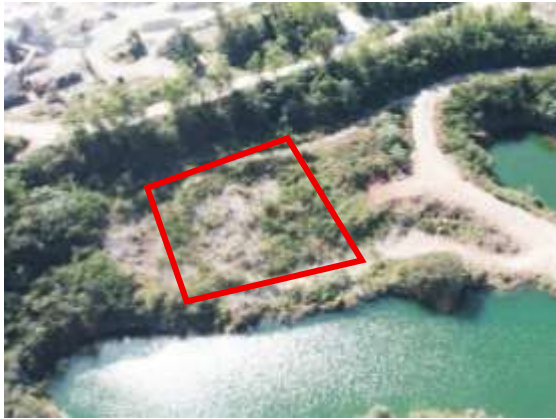
รูปที่ 2-37 บ่อดักตะกอน “บ3”  
ของนางดารารัตน์ สรรค์พฤษสิน

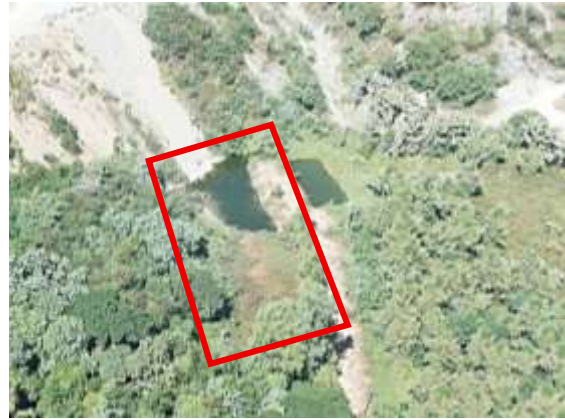
รูปที่ 2-38 บ่อดักตะกอน “บ4”  
ของบจก. พะเยาธุรกิจ

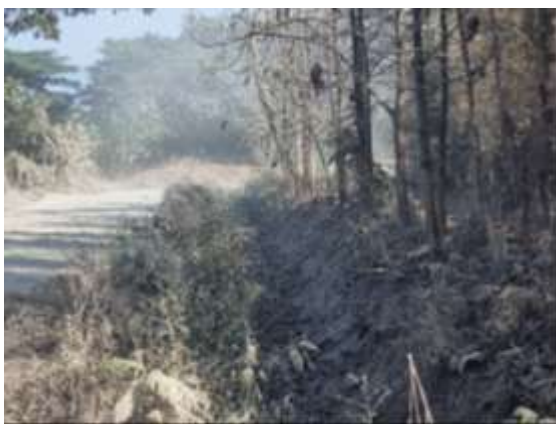
รูปที่ 2-39 คันทำนบดินและคูระบายน้ำของโครงการ  
บริเวณขอบแปลงประทานบัตร (ภาพกิจกรรมล่าสุด)

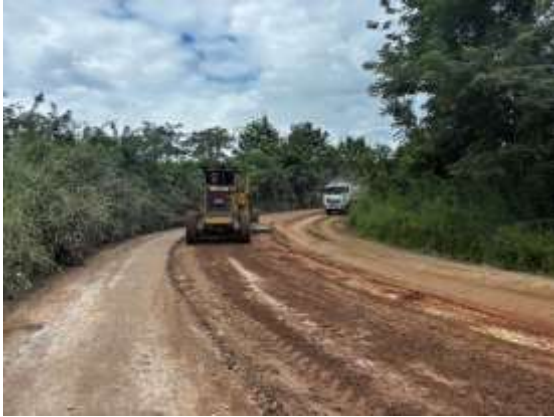
รูปที่ 2-49 การซ่อมแซมและปรับปรุงเส้นทางขนส่งให้มีสภาพที่ดี

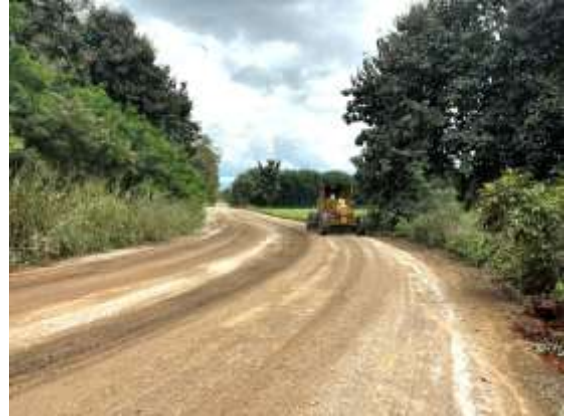
รูปที่ 2-50 การซ่อมแซมและปรับปรุงเส้นทางขนส่งให้มีสภาพที่ดี (ต่อ)
