## ผลการติดตามตรวจสอบผลกระทบสิ่งแวดล้อม

โครงการอาคารชุดพักอาศัย เดอะ ลัซ 21 (The Lush 21) ตั้งอยู่ที่ซอยปณณวิถี 21 (ถนนสุขุมวิท 101) แขวงบางจาก เขตพระโขนง กรุงเทพมหานคร เน้นการโดยบริษัท กรีน วิลล์ เรียลเอสเตท จำกัด ได้ว่าจ้างบริษัท เอ็นไวรโอโปร จำกัด ซึ่งขึ้นทะเบียนห้องปฏิบัติการวิเคราะห์เอกซเรย์กับกรมโรงงานอุตสาหกรรม เลขทะเบียน ว-156 ดังแสดงในภาคผนวก ก-2 ได้ดำเนินการติดตามตรวจสอบผลการปฏิบัติตามมาตรการป้องกันและแก้ไขผลกระทบสิ่งแวดล้อม และมาตรการติดตามตรวจสอบผลกระทบสิ่งแวดล้อม ซึ่งประกอบด้วย การตรวจวัดคุณภาพอากาศในบรรยากาศ, การตรวจวัดระดับเสียงโดยทั่วไป, การตรวจวัดความสั่นสะเทือน และการตรวจวัดคุณภาพน้ำทิ้ง ตามที่ได้กำหนดไว้ในรายงานการประเมินผลกระทบสิ่งแวดล้อม โดยได้ทำการรวบรวมข้อมูล ผลการติดตามตรวจสอบผลกระทบสิ่งแวดล้อม โครงการอาคารชุดพักอาศัย เดอะ ลัซ 21 (The Lush 21) ฉบับประจำเดือนมกราคม - มิถุนายน พ.ศ. 2569 (ระยะก่อสร้าง) ซึ่งสามารถพิจารณารายละเอียด ดังแสดงในตารางที่ 3-1 ดังนี้

**ตารางที่ 3-2 ผลการปฏิบัติตามมาตรการติดตามตรวจสอบผลกระทบสิ่งแวดล้อมในระยะก่อสร้าง โครงการอาคารชุดพักอาศัย เดอะ ลัซ 21 (The Lush 21) ของบริษัท กรีน วิลล์ เรียลเอสเตท จำกัด ระหว่างประจำเดือนมกราคม - มิถุนายน พ.ศ. 2569**

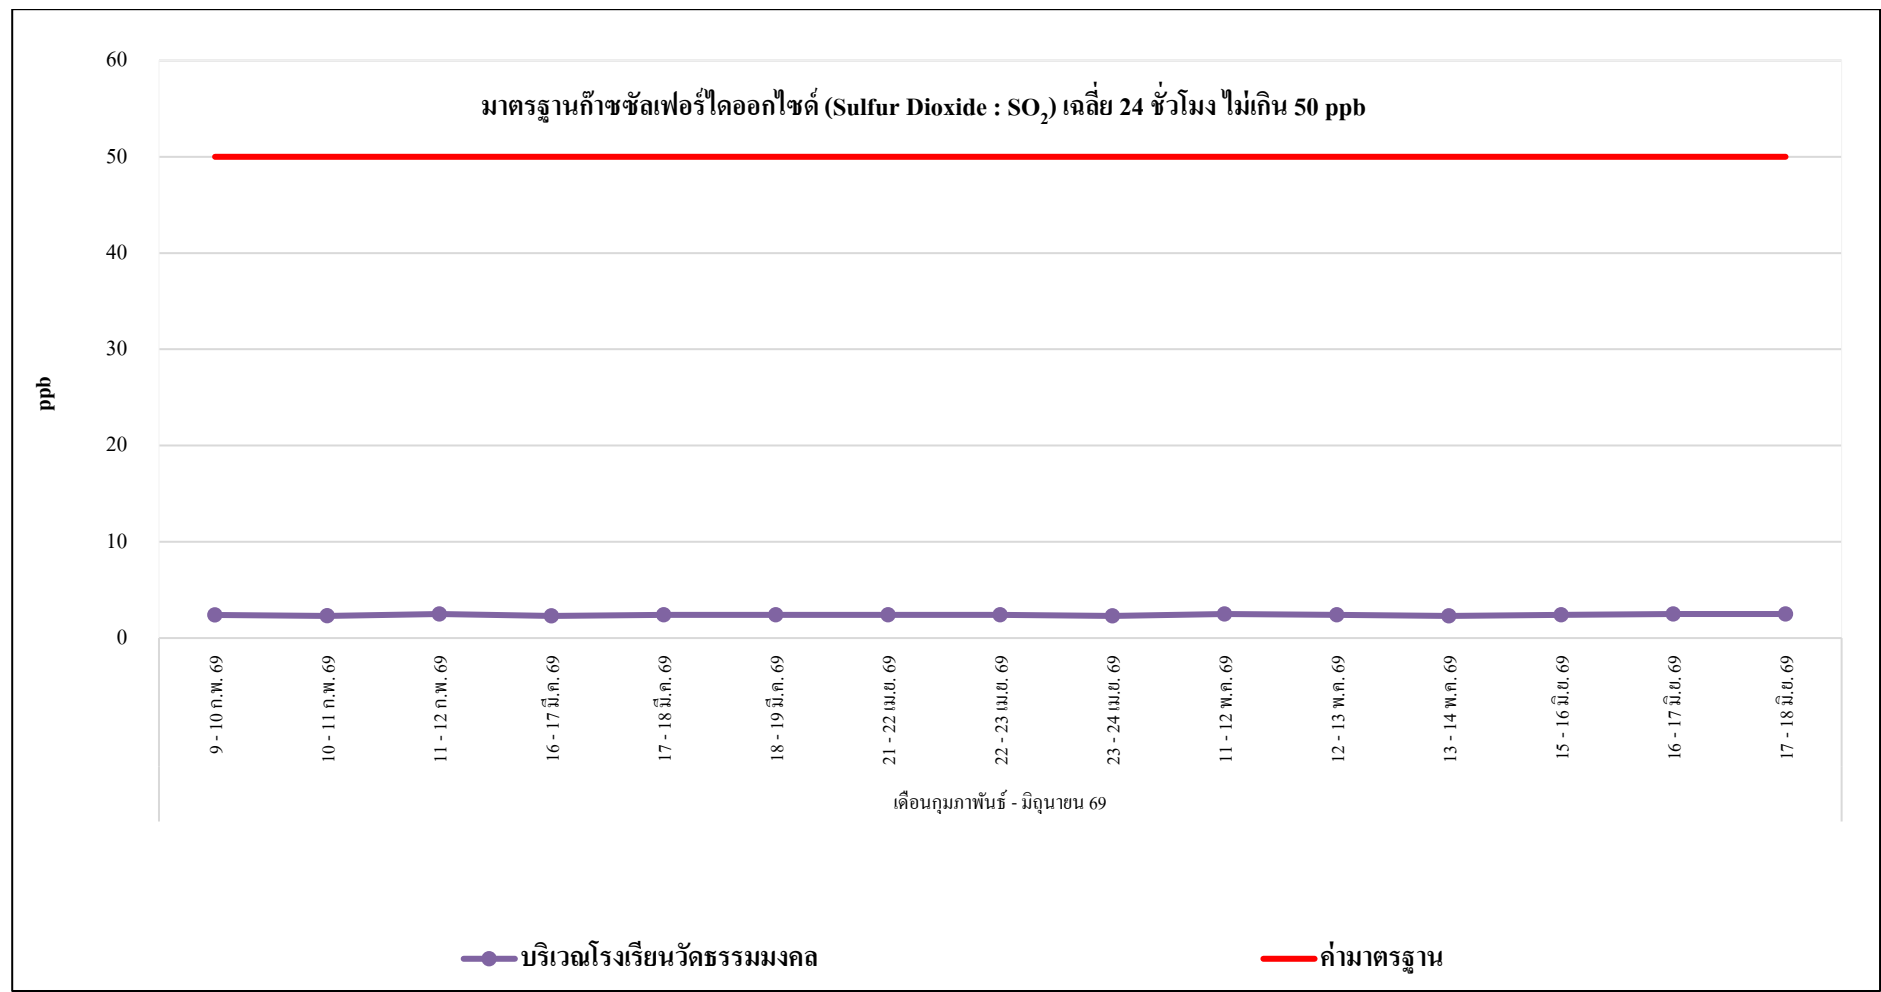
รูปที่ 3.5-20 กราฟสรุปผลการตรวจวัดปริมาณก๊าซซัลเฟอร์ไดออกไซด์ เฉลี่ย 24 ชั่วโมง (Sulfur Dioxide: SO<sub>2</sub>) ประจำเดือน บริเวณโรงเรียนวัดธรรมมงคล

รูปที่ 3.5-20 (ต่อ) กราฟสรุปผลการตรวจวัดปริมาณก๊าซซัลเฟอร์ไดออกไซด์ เฉลี่ย 24 ชั่วโมง (Sulfur Dioxide: SO<sub>2</sub>) ประจำเดือน บริเวณโรงเรียนวัดธรรมมงคล
