### บทที่ 3

#### ผลการติดตามตรวจสอบคุณภาพสิ่งแวดล้อม

การติดตามตรวจสอบคุณภาพสิ่งแวดล้อม ของโครงการแซปเตอร์ เจริญนคร ริเวอร์ไซด์ (CHAPTER CHAROEN NAKHON RIVERSIDE) (ระยะดำเนินการ) นิติบุคคลอาคารชุด แซปเตอร์ เจริญนคร ริเวอร์ไซด์ ดำเนินการจัดจ้าง บริษัท เอส.พี.เจ.โซแอนด์ทีฟิค จำกัด โดยทำการตรวจวัดคุณภาพน้ำทิ้ง บริเวณพื้นที่โครงการ ระหว่างเดือนมกราคม - มิถุนายน พ.ศ.2569

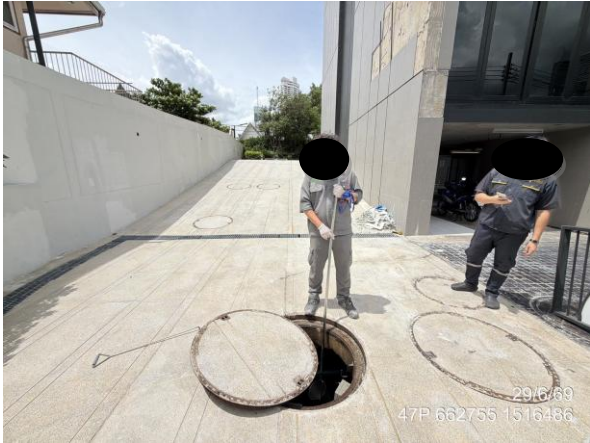
| รูปที่ 3-1 จุดตรวจวัดคุณภาพน้ำ โครงการแซปเตอร์ เจริญนคร ริเวอร์ไซด์ (CHAPTER CHAROEN NAKHON RIVERSIDE)<br>ระหว่างเดือนมกราคม - มิถุนายน พ.ศ.2569 | |

| บริเวณจุดปล่อยน้ำเสียก่อนเข้าระบบบำบัดน้ำเสีย | บริเวณบ่อพักน้ำทิ้ง (Effluent Tank) |
