### บทที่ 3

## การปฏิบัติตามมาตรการป้องกันและแก้ไขผลกระทบสิ่งแวดล้อม

#### 3.1 ผลการปฏิบัติตามมาตรการป้องกันและแก้ไขผลกระทบสิ่งแวดล้อม

ตารางที่ 3.1-1 สรุปผลการปฏิบัติตามมาตรการป้องกันและแก้ไขผลกระทบสิ่งแวดล้อมโครงการ รอยัล มณียา ทาวเวอร์ (ระยะดำเนินการ)

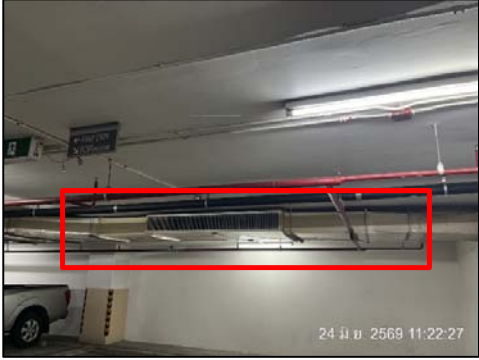
| <p>ภาพที่ 5 ระบบระบายอากาศบริเวณชั้นใต้ดิน</p> | <p>ภาพที่ 6 ระบบบำบัดน้ำเสีย</p> |

| องค์ประกอบทางสิ่งแวดล้อม<br>และคุณค่าต่างๆ | มาตรการป้องกันและแก้ไขผลกระทบสิ่งแวดล้อม | รายละเอียดการปฏิบัติตามมาตรการฯ | ปัญหา/อุปสรรค<br>และการแก้ไข | เอกสารอ้างอิง<br>รูปภาพหรือเอกสาร |
|---|---|---|---|---|
| 3.5 ระบบระบายอากาศ | <ul style="list-style-type: none"> <li>ติดตั้งพัดลมระบายอากาศให้มีอัตราการระบายอากาศตามหลักเกณฑ์ที่กำหนดไว้ในกฎกระทรวงฉบับที่ 33 (พ.ศ. 2535) และกฎกระทรวงฉบับที่ 50 (พ.ศ. 2540) ออกตามความในพระราชบัญญัติควบคุมอาคาร พ.ศ. 2522 และข้อบัญญัติกรุงเทพมหานคร เรื่อง ควบคุมอาคาร พ.ศ. 2544</li> </ul> | - โครงการจัดให้มีการติดตั้งพัดลมระบายอากาศบริเวณชั้นใต้ดินของอาคาร เพื่อให้เกิดการถ่ายเทของอากาศและความร้อนออกจากบริเวณชั้นใต้ดิน | - | - ดังภาพที่ 5 |
| | <ul style="list-style-type: none"> <li>ติดตั้งพัดลมระบายอากาศบริเวณชั้นใต้ดิน LL0-LL4 ของอาคาร ซึ่งมีการใช้ประโยชน์เป็นพื้นที่จอดรถและห้องเครื่อง เพื่อให้เกิดการถ่ายเทของอากาศและความร้อนออกจากบริเวณชั้นใต้ดินดังกล่าว โดยออกแบบให้มีอัตราการระบายอากาศ 6 เท่าของปริมาตรห้องใน 1 ชั่วโมง</li> </ul> | - โครงการจัดให้มีการติดตั้งพัดลมระบายอากาศบริเวณชั้นใต้ดินของอาคาร เพื่อให้เกิดการถ่ายเทของอากาศและความร้อนออกจากบริเวณชั้นใต้ดิน | - | - ดังภาพที่ 5 |

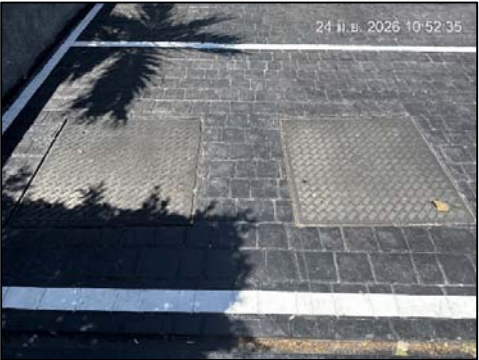
| <p>ภาพที่ 7 บ่อหน่วงน้ำ</p> | <p>ภาพที่ 8 เจ้าหน้าที่รักษาความปลอดภัย</p> |

| องค์ประกอบทางสิ่งแวดล้อม<br>และคุณค่าต่างๆ | มาตรการป้องกันและแก้ไขผลกระทบสิ่งแวดล้อม | รายละเอียดการปฏิบัติตามมาตรการฯ | ปัญหา/อุปสรรค<br>และการแก้ไข | เอกสารอ้างอิง<br>รูปภาพหรือเอกสาร |
|---|---|---|---|---|
| 3.3 การระบายน้ำและการ<br>ป้องกันน้ำท่วม | <ul style="list-style-type: none"> <li>จัดให้มีบ่อกักเก็บน้ำฝนขนาด 6x24x4 เมตร โดยมีปริมาตรรวม 432 ลบ.ม. สามารถรองรับน้ำฝนสูงสุดที่คาบอุบัติ 5 ปี ซึ่งตกติดต่อกันเป็นเวลา 3 ชั่วโมง</li> <li>ระบายน้ำทิ้งที่ผ่านการบำบัดแล้วลงสู่บ่อหนองน้ำของโครงการ ก่อนที่จะระบายออกสู่ท่อระบายน้ำสาธารณะ</li> </ul> | <p>- โครงการได้จัดให้มีบ่อกักเก็บน้ำฝนที่สามารถรองรับน้ำฝนสูงสุดตามมาตรการที่กำหนด</p> <p>- โครงการปฏิบัติตามมาตรการที่กำหนดโดยนำน้ำที่ผ่านการบำบัดแล้วลงสู่บ่อหนองน้ำของโครงการ ก่อนที่จะระบายออกสู่ท่อระบายน้ำสาธารณะ</p> | - | - ดังภาพที่ 7 |

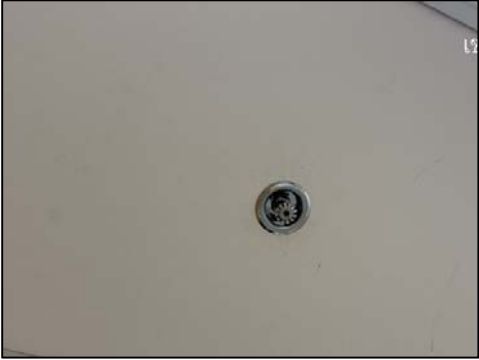
| <p>ภาพที่ 18 หัวกระจายน้ำดับเพลิง</p> | <p>ภาพที่ 19 เครื่องดับจับควัน/ดับจับความร้อน</p> |

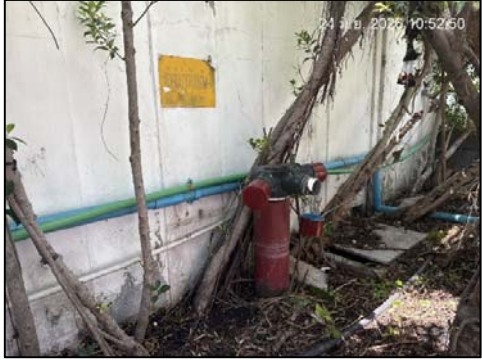
| <p>ภาพที่ 20 เครื่องแจ้งเหตุฉุกเฉินแบบใช้มือดึง</p> | <p>ภาพที่ 21 หัวรับน้ำดับเพลิง</p> |

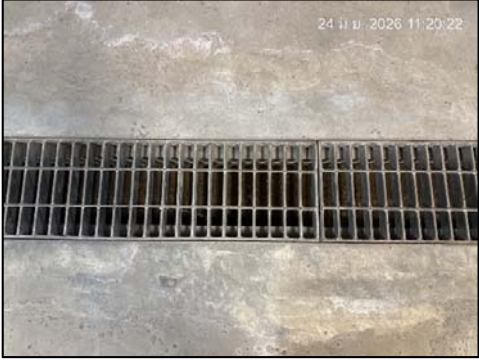
| <p>ภาพที่ 22 ตะแกรงดักขยะบริเวณบ่อพักน้ำ/รางระบายน้ำ</p> | <p>ภาพที่ 23 แม่บ้านประจำโครงการ</p> |

| องค์ประกอบทางสิ่งแวดล้อมและคุณค่าต่างๆ | มาตรการป้องกันและแก้ไขผลกระทบสิ่งแวดล้อม | รายละเอียดการปฏิบัติตามมาตรการฯ | ปัญหา/อุปสรรคและการแก้ไข | เอกสารอ้างอิงรูปภาพหรือเอกสาร |
|---|---|---|---|---|
| | - ติดตั้งตะแกรงดักเศษอาหาร และวัสดุที่มีขนาดใหญ่ เพื่อลดปริมาณความสกปรกของน้ำเสียที่จะเข้าสู่ระบบบำบัดน้ำเสีย | - โครงการจัดให้มีตะแกรงดักขยะบริเวณท่อระบายน้ำ เพื่อดักเศษอาหาร และเศษขยะต่างๆ ซึ่งช่วยลดปริมาณความสกปรกของน้ำเสียที่จะเข้าสู่ระบบบำบัดน้ำเสียได้ | - | - ดังภาพที่ 22 |

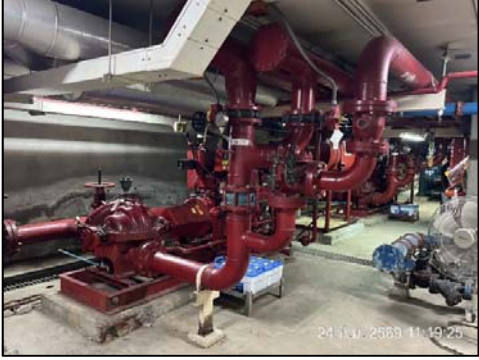
| <p>ภาพที่ 26 เครื่องสูบน้ำดับเพลิง</p> | <p>ภาพที่ 27 ห้องพักรงคูลอย</p> |

| องค์ประกอบทางสิ่งแวดล้อมและคุณค่าต่างๆ | มาตรการป้องกันและแก้ไขผลกระทบสิ่งแวดล้อม | รายละเอียดการปฏิบัติตามมาตรการฯ | ปัญหา/อุปสรรคและการแก้ไข | เอกสารอ้างอิงรูปภาพหรือเอกสาร |
|---|---|---|---|---|
| 3.7 การป้องกันอัคคีภัย | <ul style="list-style-type: none"> <li>จัดให้มีระบบป้องกันอัคคีภัยอย่างเพียงพอ และครอบคลุมทั่วบริเวณพื้นที่โครงการ การติดตั้งระบบป้องกันอัคคีภัยดังกล่าวต้องเป็นไปตามหลักเกณฑ์และสอดคล้องกับกฎหมายที่เกี่ยวข้อง เพื่อให้มั่นใจว่าระบบจะสามารถทำหน้าที่ป้องกันและระงับเหตุอัคคีภัยได้อย่างมีประสิทธิภาพ</li> <li>ติดตั้งระบบสัญญาณแจ้งเหตุเพลิงไหม้ซึ่งประกอบด้วยระบบการควบคุมแจ้งเหตุเพลิงไหม้ อุปกรณ์แจ้งเหตุและตรวจจับสัญญาณ และระบบเตือนภัย</li> <li>จัดให้มีเครื่องสูบน้ำดับเพลิงจำนวน 2 ชุด ขนาด 750 และ 1500 GPM ซึ่งจะสูบน้ำเข้าสู่ระบบท่ออื่นของโครงการ</li> </ul> | <ul style="list-style-type: none"> <li>- โครงการได้ติดตั้งระบบป้องกันอัคคีภัยที่เป็นไปตามหลักเกณฑ์ไว้โดยรอบบริเวณอาคาร พร้อมทั้งจัดให้มีเจ้าหน้าที่คอยตรวจสอบอุปกรณ์ให้พร้อมใช้งานตลอดเวลา</li> <li>- โครงการจัดให้มีการติดตั้งสัญญาณแจ้งเหตุเพลิงไหม้ไว้ทั่วบริเวณอาคาร พร้อมทั้งจัดให้มีเจ้าหน้าที่คอยตรวจสอบอุปกรณ์ให้พร้อมใช้งานตลอดเวลา</li> <li>- โครงการจัดให้มีเครื่องสูบน้ำดับเพลิงไว้ในโครงการจำนวน 2 ชุด ตามที่มาตรการกำหนด เพื่อรองรับกรณีเหตุฉุกเฉิน</li> </ul> | <p>-</p> <p>-</p> <p>-</p> | <p>- ดังภาพที่ 11-15 และ 18-21 และภาคผนวกที่ 10</p> <p>- ดังภาพที่ 11-15 และ 18-21 และภาคผนวกที่ 10</p> <p>- ดังภาพที่ 26</p> |

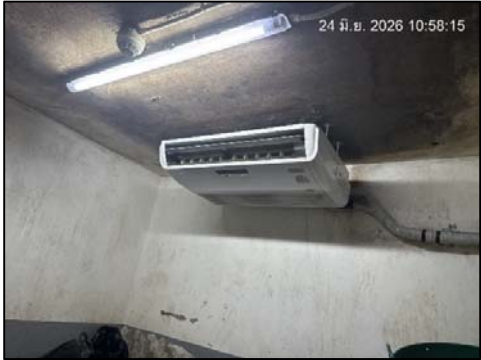
| <p>ภาพที่ 28 เครื่องปรับอากาศภายในห้องพักมูลฝอย</p> | <p>ภาพที่ 29 ท่อรวบรวมน้ำเสียบริเวณห้องพักมูลฝอย</p> |

| องค์ประกอบทางสิ่งแวดล้อม<br>และคุณค่าต่างๆ | มาตรการป้องกันและแก้ไขผลกระทบสิ่งแวดล้อม | รายละเอียดการปฏิบัติตามมาตรการฯ | ปัญหา/อุปสรรค<br>และการแก้ไข | เอกสารอ้างอิง<br>รูปภาพหรือเอกสาร |
|---|---|---|---|---|
| | <ul style="list-style-type: none"> <li>ติดตั้งเครื่องปรับอากาศในบริเวณห้องเก็บขยะส่วนกลาง เพื่อรักษาอุณหภูมิไว้ที่ 18-20 องศาเซลเซียส เพื่อลดอัตราการย่อยสลายของขยะ และการฟุ้งกระจายของกลิ่น</li> </ul> | - โครงการได้ติดตั้งเครื่องปรับอากาศไว้ในห้องเก็บขยะส่วนกลาง เพื่อลดอัตราการย่อยสลายของขยะและการฟุ้งกระจายของกลิ่น | - | - ดังภาพที่ 28 |
| | <ul style="list-style-type: none"> <li>จัดให้มีการติดตั้งพัดลมภายในห้องเก็บขยะในแต่ละชั้น เพื่อระบายอากาศในห้องดังกล่าว</li> </ul> | - โครงการได้ติดตั้งเครื่องปรับอากาศและพัดลมระบายอากาศไว้ในห้องเก็บขยะส่วนกลาง เพื่อควบคุมอุณหภูมิและระบายอากาศภายในห้อง | - | - ดังภาพที่ 28 |

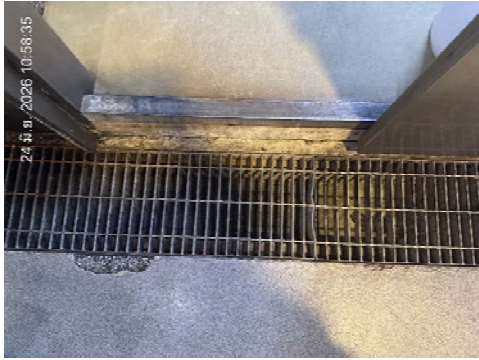
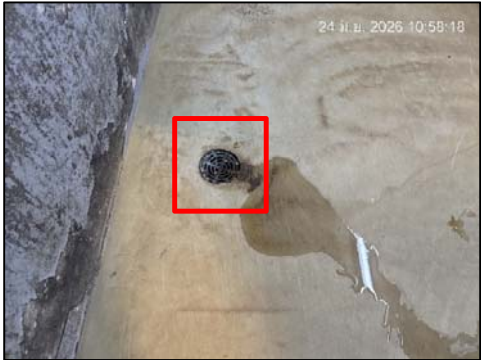
| <p>ภาพที่ 29 (ต่อ) ท่อรวบรวมน้ำเสียบริเวณห้องพักมูลฝอย</p> | <p>ภาพที่ 30 กิจกรรมทำความสะอาดห้องพักมูลฝอย</p> |

| องค์ประกอบทางสิ่งแวดล้อม<br>และคุณค่าต่างๆ | มาตรการป้องกันและแก้ไขผลกระทบสิ่งแวดล้อม | รายละเอียดการปฏิบัติตามมาตรการฯ | ปัญหา/อุปสรรค<br>และการแก้ไข | เอกสารอ้างอิง<br>รูปภาพหรือเอกสาร |
|---|---|---|---|---|
| | <ul style="list-style-type: none"> <li>จัดให้มีระบบรวบรวมน้ำชะขยะจากห้องเก็บขยะไปยังระบบบำบัดน้ำเสียโครงการ</li> </ul> | - โครงการจัดให้มีที่รวบรวมน้ำชะมูลฝอยจากห้องพักมูลฝอยไปยังระบบบำบัดน้ำเสียของโครงการ | - | - ดังภาพที่ 29 |

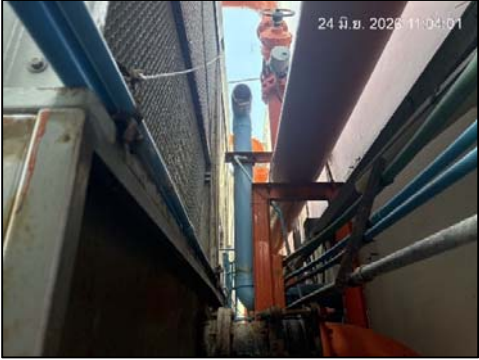
| <p>ภาพที่ 35 ท่อระบายอากาศของระบบบำบัดน้ำเสียบนชั้นดาดฟ้า</p> | <p>ภาพที่ 36 พื้นที่สีเขียว</p> |

| องค์ประกอบทางสิ่งแวดล้อม<br>และคุณค่าต่างๆ | มาตรการป้องกันและแก้ไขผลกระทบสิ่งแวดล้อม | รายละเอียดการปฏิบัติตามมาตรการฯ | ปัญหา/อุปสรรค<br>และการแก้ไข | เอกสารอ้างอิง<br>รูปภาพหรือเอกสาร |
|---|---|---|---|---|
| 1.1 คุณภาพอากาศ | <ul style="list-style-type: none"> <li>- ควบคุมไม่ให้มีการติดเครื่องยนต์เป็นเวลานานในบริเวณพื้นที่โครงการ เพื่อลดมลพิษทางอากาศจากเครื่องยนต์</li> <li>- ติดตั้งท่ออากาศของระบบระบายน้ำเสีย บริเวณชั้นดาดฟ้าของอาคาร โดยให้มีความสูงกว่าอาคารอย่างน้อย 0.5 เมตร เพื่อป้องกันกลิ่นรบกวนเข้ามายังบริเวณชั้นพักอาศัยและอาคารข้างเคียง</li> <li>- ติดตั้งช่องระบายอากาศของระบบบำบัดน้ำเสีย ห้องเก็บขยะ และห้องครัวไว้ทางทิศตะวันตกของโครงการ ซึ่งอยู่ติดกับศูนย์การค้าอัมรินทร์ พลาซ่า ซึ่งตัวอาคารไม่มีพื้นที่เปิดรับลม และมีการติดตั้งเครื่องปรับอากาศทั่วบริเวณพื้นที่อาคาร</li> <li>- ตรวจสอบและบำรุงรักษาระบบระบายอากาศให้อยู่ในสภาพดี และสามารถทำงานได้อย่างมีประสิทธิภาพ</li> </ul> | <ul style="list-style-type: none"> <li>- โครงการได้กำชับให้ผู้ที่ใช้อาคารไม่ติดเครื่องยนต์ขณะไม่ใช้งาน พร้อมทั้งติดป้าย "ของดรถรุ่นดับเครื่องยนต์" ไว้บริเวณพื้นที่จอดรถที่สามารถมองเห็นได้ชัดเจน</li> <li>- โครงการจัดให้มีการติดตั้งท่อระบายอากาศของระบบบำบัดน้ำเสีย เพื่อป้องกันกลิ่นรบกวนเข้ามายังบริเวณชั้นพักอาศัยและอาคารข้างเคียง</li> <li>- โครงการปฏิบัติตามมาตรการที่กำหนด โดยจัดให้มีการติดตั้งช่องระบายอากาศไว้ทางทิศตะวันตกของโครงการ ตามที่มาตรการกำหนด</li> <li>- โครงการจัดให้มีการตรวจสอบและบำรุงรักษาระบบระบายอากาศให้อยู่ในสภาพที่พร้อมใช้งานตลอดเวลา ทั้งนี้ หากพบว่าเกิดความเสียหายโครงการจะรีบดำเนินการแก้ไขโดยทันที</li> </ul> | <ul style="list-style-type: none"> <li>-</li> <li>-</li> <li>-</li> <li>-</li> </ul> | <ul style="list-style-type: none"> <li>- ดังภาพที่ 3</li> <li>- ดังภาพที่ 35</li> <li>-</li> <li>- ดังภาคผนวกที่ 9</li> </ul> |

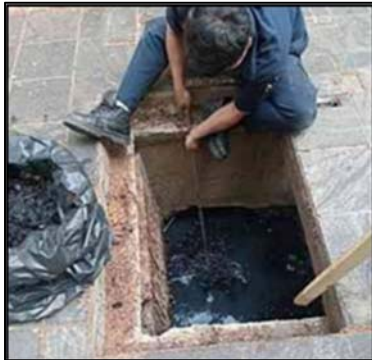
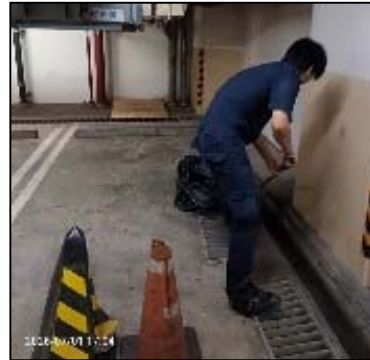
ภาพที่ 44 กิจกรรมขุดลอกท่อระบายน้ำ

| องค์ประกอบทางสิ่งแวดล้อม<br>และคุณค่าต่างๆ | มาตรการป้องกันและแก้ไขผลกระทบสิ่งแวดล้อม | รายละเอียดการปฏิบัติตามมาตรการฯ | ปัญหา/อุปสรรค<br>และการแก้ไข | เอกสารอ้างอิง<br>รูปภาพหรือเอกสาร |
|---|---|---|---|---|
| 3.3 การระบายน้ำและการ<br>ป้องกันน้ำท่วม (ต่อ) | <ul style="list-style-type: none"> <li>ควบคุมอัตราการระบายน้ำออกจากบ่อให้ไม่เกิน 0.066 ลบ.ม./วินาที ซึ่งเป็นอัตราการระบายน้ำจากพื้นที่ก่อนที่จะมีการพัฒนาพื้นที่</li> <li>ตรวจสอบบ่อน้ำอย่างสม่ำเสมอ หากพบว่ามีน้ำขังต้องทำการสูบน้ำออกเพื่อให้มีประสิทธิภาพสูงสุดตลอดเวลา คือสามารถรองรับน้ำฝนและน้ำทิ้งจากโครงการได้ตามความจุสูงสุดของบ่อ</li> <li>ดูแลและบำรุงรักษาเครื่องสูบน้ำให้อยู่ในสภาพดี และสามารถทำงานได้อย่างมีประสิทธิภาพอยู่เสมอ</li> <li>ติดตั้งตะแกรงดักขยะบริเวณจุดที่ระบายน้ำออกภายนอกโครงการทุกจุด พร้อมทั้งดูแลให้มีการกำจัดขยะออกเป็นประจำ</li> <li>มีการตรวจสอบสภาพของระบบระบายน้ำภายในโครงการอย่างสม่ำเสมอและทำการขุดลอกท่อระบายน้ำในบริเวณโครงการเป็นประจำ อย่างน้อยปีละ 1 ครั้ง</li> </ul> | <ul style="list-style-type: none"> <li>โครงการปฏิบัติตามมาตรการที่กำหนด โดยจัดให้มีช่างของโครงการคอยควบคุมอัตราการระบายน้ำออกจากบ่อให้ไม่เกินที่มาตรการกำหนด</li> <li>โครงการจัดให้มีเจ้าหน้าที่คอยตรวจสอบบ่อน้ำอย่างสม่ำเสมอ เพื่อให้มีประสิทธิภาพการทำงานที่ดีและสามารถรองรับน้ำฝนและน้ำทิ้งจากโครงการได้ตามความจุสูงสุดของบ่อ</li> <li>โครงการจัดให้มีเจ้าหน้าที่คอยดูแลและบำรุงรักษาเครื่องสูบน้ำให้อยู่ในสภาพดี และสามารถทำงานได้อย่างมีประสิทธิภาพอยู่เสมอ</li> <li>โครงการจัดให้มีการติดตั้งตะแกรงดักขยะบริเวณจุดที่ระบายน้ำออกภายนอกโครงการทุกจุด พร้อมทั้งดูแลให้มีการกำจัดขยะออกเป็นประจำ เพื่อป้องกันการอุดตันในเส้นทาง</li> <li>โครงการจัดให้มีการตรวจสอบสภาพของระบบระบายน้ำภายในโครงการอย่างสม่ำเสมอ พร้อมทั้งจัดให้มีกิจกรรมการขุดลอกท่อระบายน้ำเป็นประจำ</li> </ul> | <p>-</p> <p>-</p> <p>-</p> <p>-</p> <p>-</p> | <p>- ดังภาพที่ 24</p> <p>- ดังภาพที่ 7 และ 24</p> <p>- ดังภาพที่ 24</p> <p>- ดังภาพที่ 22</p> <p>- ดังภาพที่ 44</p> |
