รายงานผลการปฏิบัติตามมาตรการป้องกันและแก้ไข  
ผลกระทบสิ่งแวดล้อม และมาตรการติดตามตรวจสอบ  
ผลกระทบสิ่งแวดล้อม (ระยะดำเนินการ)  
โครงการโรงพยาบาลสินแพทย์ ลำลูกกา  
ระหว่างเดือนมกราคม - มิถุนายน พ.ศ.2569

ที่ตั้งโครงการ : ถนนลำลูกกา ตำบลคูคต อำเภอลำลูกกา จังหวัดปทุมธานี  
เจ้าของโครงการ : บริษัท สินแพทย์ ลำลูกกา จำกัด  
ที่อยู่ : 37/29 หมู่ที่ 3 ตำบลคูคต อำเภอลำลูกกา จังหวัด  
ปทุมธานี

**รายงานผลการปฏิบัติตามมาตรการป้องกันและแก้ไขผลกระทบสิ่งแวดล้อม  
และมาตรการติดตามตรวจสอบผลกระทบสิ่งแวดล้อม (ระยะดำเนินการ)  
โครงการโรงพยาบาลสินแพทย์ ลำลูกกา**

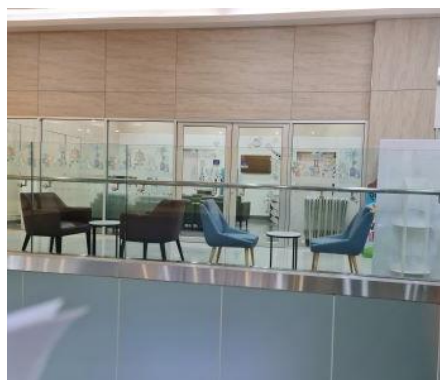
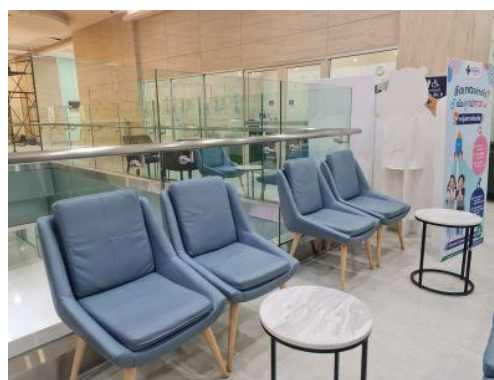
รูปที่ 2-38 การติดตั้งราวกันตก

| มาตรการป้องกัน และแก้ไขผลกระทบสิ่งแวดล้อม และมาตรการติดตามตรวจสอบผลกระทบสิ่งแวดล้อม | ผลการปฏิบัติตามมาตรการฯ | ปัญหา อุปสรรคที่ไม่สามารถปฏิบัติตามมาตรการและแนวทางแก้ไข |
|---|---|---|
| - มีการติดตั้งราวกันตกสูงอย่างน้อย 1.2 เมตร รอบบริเวณพื้นที่เปิดโล่งในอาคาร ชั้นที่ 2 ที่ติดกับบันไดเลื่อนชั้นที่ 4, 6 พื้นที่ช่วงที่ติดกับช่องโถง พื้นที่จัดสวนชั้นที่ 11 และชั้นที่เป็นลานจอดรถของอาคารโรงพยาบาล เพื่อป้องกันการตกหล่นลงสู่พื้นที่ด้านล่าง | - มีการติดตั้งราวกันตกสูงอย่างน้อย 1.2 เมตร รอบบริเวณพื้นที่เปิดโล่งในอาคาร ชั้นที่ 2 ที่ติดกับบันไดเลื่อนชั้นที่ 4, 6 พื้นที่ช่วงที่ติดกับช่องโถง พื้นที่จัดสวนชั้นที่ 11 และชั้นที่เป็นลานจอดรถของอาคารโรงพยาบาล เพื่อป้องกันการตกหล่นลงสู่พื้นที่ด้านล่าง (รูปที่ 2-38) | - |

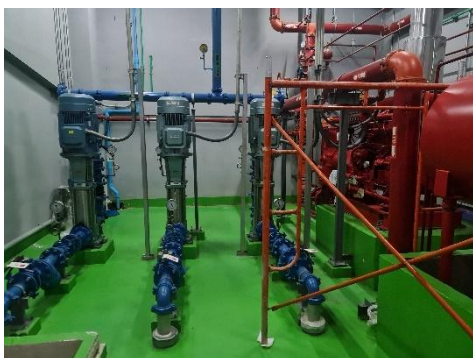
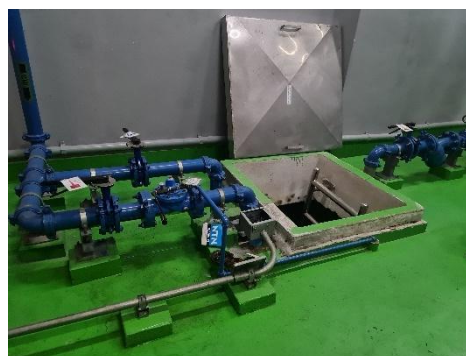
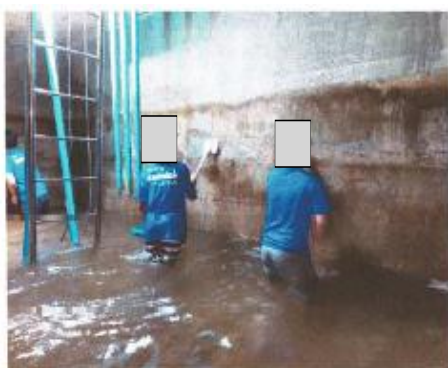
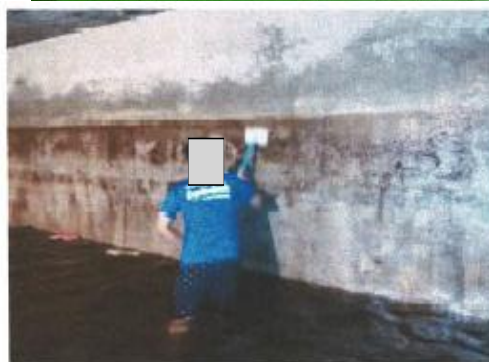
โครงการมีการล้างทำความสะอาดถังเก็บน้ำสำรองทั้งถังเก็บน้ำใต้ดิน และถังเก็บน้ำบนดาดฟ้า โดยจัดทำเป็นเอกสารคู่มือขั้นตอนการล้างถัง ดังเอกสารแนบ 11

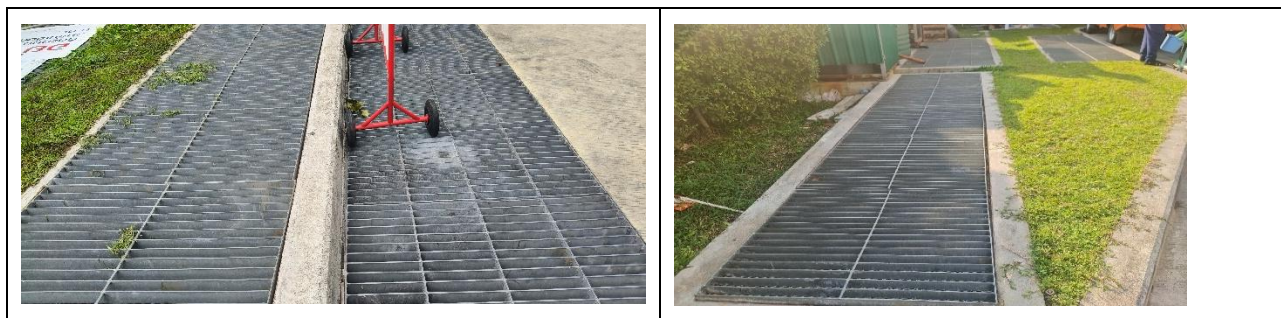
โครงการจัดเจ้าหน้าที่ตรวจสอบ ทำความสะอาด ขุดลอกท่อระบายน้ำ บ่อพักน้ำที่อยู่ภายในโครงการ ไม่ให้มีขยะ ตะกอนอุดตัน รวมทั้งตรวจสอบไม่ให้มีการรั่วซึมหรือแตก เป็นประจำทุกเดือน

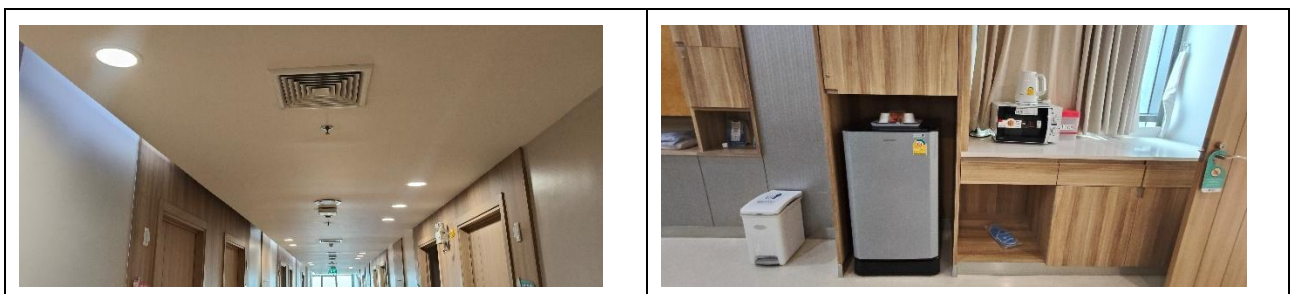
โครงการจัดให้มีเจ้าหน้าที่ตรวจสอบการทำงานของไฟฟ้าส่องสว่าง อุปกรณ์และสายไฟฟ้า รวมถึงการทำความสะอาดอุปกรณ์ไฟฟ้าให้อยู่ในสภาพดีอยู่เสมอ
