PHUKET KATA AVISTA  
RESORT & SPA

รายงานผลการปฏิบัติตามมาตรการป้องกันและแก้ไขผลกระทบสิ่งแวดล้อม  
และมาตรการติดตามตรวจสอบคุณภาพสิ่งแวดล้อม  
ระหว่างเดือนมกราคม-มิถุนายน 2567 (ระยะดำเนินการ)  
(ฉบับปกปิดข้อมูลที่มีกฎหมายคุ้มครอง)

โรงแรมโนโวเทล ภูเก็ต กะตะ อวิสตา รีสอร์ท แอนด์ สปา  
ถนนแหลมไทร ตำบลกะรน อำเภอเมืองภูเก็ต จังหวัดภูเก็ต  
บริษัท แมนโกรฟว์ พร็อพเพอร์ตี้ กรุ๊ป จำกัด  
กรกฎาคม 2567

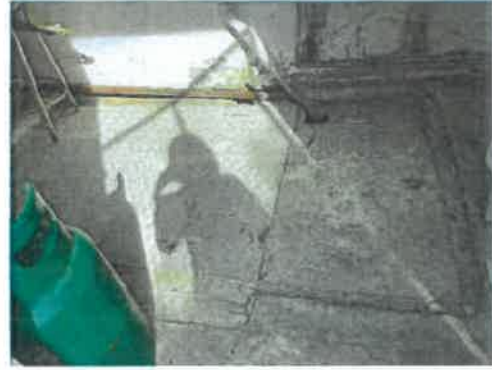
ถังตกไขมัน

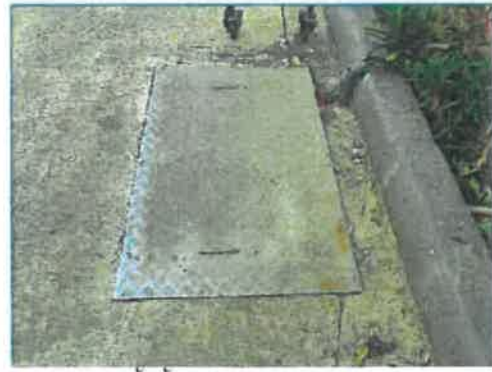
บ่อพักน้ำทิ้งสุดท้ายก่อนออกสู่สาธารณะ

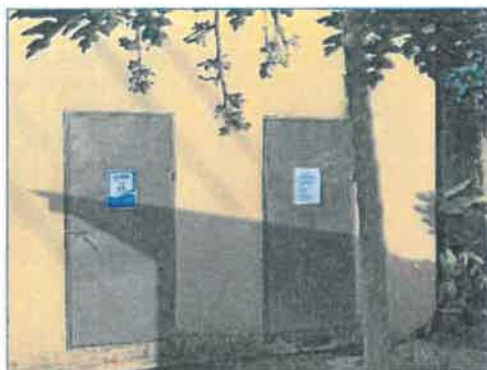
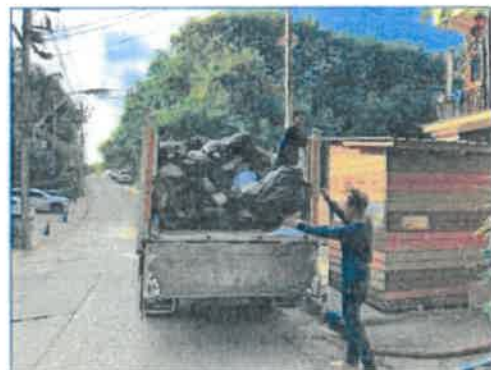
ห้องพักขยะรวมและการเข้าเก็บขนของบริษัทเอกชน

ส่วนมูลฝอยทั่วไป โครงการจะรวบรวมใส่ถุงดำ พร้อมมัดปากถุงให้แน่น และนำไปพักไว้ที่ห้องพักมูลฝอยทั่วไป เพื่อให้รถเก็บขนขยะของเอกชนเข้ามาดำเนินการเก็บขนมูลฝอยไปกำจัดต่อไป

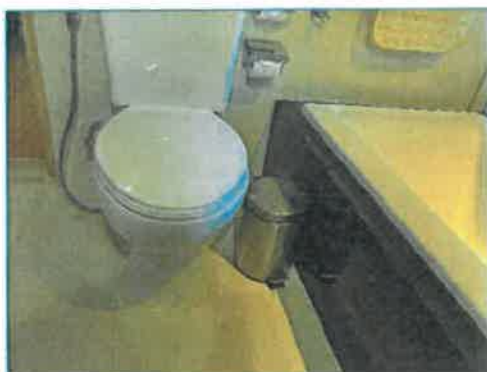
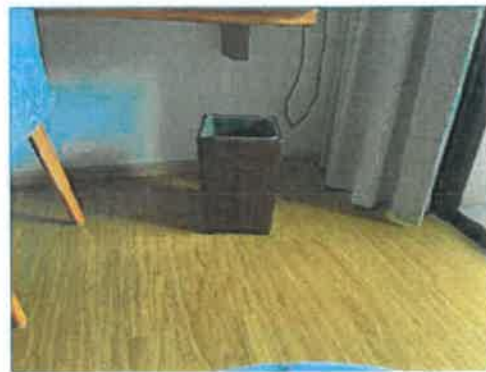
ถังมูลฝอยย่อยในบริเวณต่าง ๆ ของโรงแรม

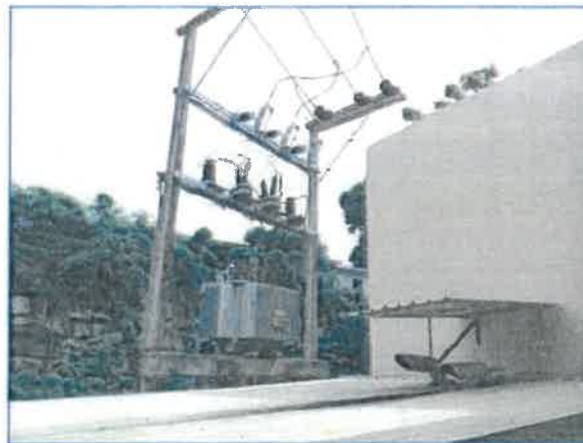
หม้อแปลงไฟฟ้าของโรงแรม

การติดตั้งหม้อแปลงไฟฟ้าของโครงการเป็นไปตามมาตรฐานการติดตั้งทางไฟฟ้าสำหรับประเทศไทย พ.ศ. 2556 ได้แก่ บริเวณหม้อแปลงต้องห่างจากโครงสร้างอื่นไม่น้อยกว่า 1.50 เมตร (วัดจากสายหุ้มฉนวนแรงสูง ไม่เติมพิกัด สำหรับผนังด้านเปิดของอาคาร) เป็นต้น และโครงการได้เลือกใช้นาฬิกาอุปกรณ์ป้องกันหม้อแปลงด้านแรงสูง โดยระบบไฟฟ้าด้านแรงสูงเป็นระบบ 33 KV ทั้งนี้โครงการจะจัดให้มีเจ้าหน้าที่ผู้เชี่ยวชาญคอยดูแลและบำรุงรักษาสภาพของหม้อแปลงไฟฟ้าให้อยู่ในสภาพพร้อมใช้งานได้ตลอดเวลา เช่น ตรวจสอบปริมาณน้ำมันที่ใช้

ระบายความร้อนของหม้อแปลงไฟฟ้า และตรวจสอบลักษณะทางกายภาพต่างๆ ของหม้อแปลงไฟฟ้า ฉนวน และ ข้อต่อต่างๆ เป็นต้น อีกทั้งบริเวณที่ติดตั้งหม้อแปลงไฟฟ้าต้องอยู่ในสถานที่ซึ่งบุคคลที่มีหน้าที่เกี่ยวข้องเข้าถึงได้ โดยสะดวก เพื่อทำการตรวจและบำรุงรักษาให้อยู่ในสภาพดีอยู่เสมอ และต้องจัดให้ระบายอากาศอย่างเพียงพอ กับการใช้งาน ซึ่งบริเวณดังกล่าว ต้องมีแผ่นป้ายหรือสัญลักษณ์เตือนให้ระวังอันตรายจากไฟฟ้าแรงสูงติดตั้งไว้ใน บริเวณที่เห็นได้ชัดเจน

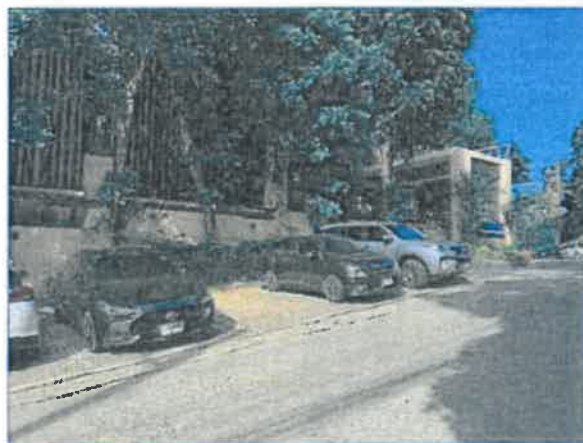
จุดรวมพลของโรงแรม

โรงแรมจัดให้มีจุดรวมพล จำนวน 1 จุด บริเวณด้านหน้าโรงแรมติดกับถนนแหลมไทร ซึ่งสามารถอพยพคนจากจุดรวมพลไปสู่ภายนอกโรงแรม ก็มีความสะดวกและปลอดภัย เนื่องจากเส้นทางที่ผู้ให้บริการในโรงแรมสามารถอพยพออกสู่ภายนอกนั้น จะไม่มีสิ่งก่อสร้างกีดขวางเส้นทางอพยพ ทำให้สามารถออกนอกพื้นที่โครงการได้อย่างสะดวก รวดเร็วและมีความปลอดภัย ดังนั้น จุดรวมพลของโครงการจึงมีความเหมาะสมทั้งในแง่ขนาดของพื้นที่ที่เพียงพอ ตำแหน่งที่สะดวกในการเข้าถึง และเหมาะสมในแง่การจัดการ

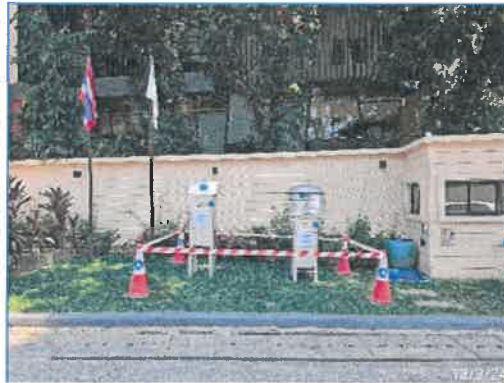
บริเวณพื้นที่โครงการ (GPS 47N 422257, 865098)

ภาพที่ 3.4.2-1 การตรวจวัดคุณภาพอากาศในบรรยากาศ

การตรวจวัดคุณภาพอากาศในบรรยากาศโดยทั่วไปบริเวณพื้นที่โรงแรม ซึ่งทำการตรวจวัดฝุ่นละอองทั้งหมด (TSP) ฝุ่นละอองขนาดเล็กกว่า 10 ไมครอน (PM-10) เป็นเวลา 24 ชั่วโมงต่อเนื่อง ดำเนินการระหว่างวันที่ 13-14 มีนาคม 2567

จากผลการตรวจวัดคุณภาพอากาศ พบว่า ความเข้มข้นของฝุ่นละอองทั้งหมด เฉลี่ย 24 ชั่วโมง มีค่าเท่ากับ 0.057 มิลลิกรัมต่อลูกบาศก์เมตร และฝุ่นละอองขนาดเล็กกว่า 10 ไมครอน เฉลี่ย 24 ชั่วโมง มีค่าเท่ากับ 0.034 มิลลิกรัมต่อลูกบาศก์เมตร เมื่อนำผลตรวจวัดความเข้มข้นของฝุ่นละอองทั้งหมด และฝุ่นละอองขนาดเล็กกว่า 10 ไมครอน มาเปรียบเทียบกับเกณฑ์ค่ามาตรฐานคุณภาพอากาศในบรรยากาศโดยทั่วไป ตามประกาศคณะกรรมการสิ่งแวดล้อมแห่งชาติ ฉบับที่ 24 (พ.ศ. 2547) พบว่า คุณภาพอากาศที่ตรวจวัดได้บริเวณพื้นที่โรงแรมมีค่าอยู่ในเกณฑ์มาตรฐานที่กำหนด ผลการตรวจวัดแสดงได้ดังตารางที่ 3.4.2-1

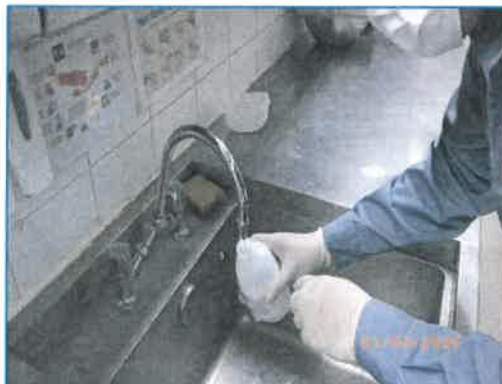
ภาพถ่ายที่ 3.4.2-1 ภาพถ่ายการตรวจวัดคุณภาพน้ำใช้ (47N 422221 865131)

โรงแรมได้ว่าจ้างบริษัท เอแอลเอส แลบบอราทอรี กรุ๊ป (ประเทศไทย) จำกัด เข้าดำเนินการตรวจวัดคุณภาพน้ำใช้จากก๊อกน้ำใช้ที่ผ่านการกรองของโครงการแล้ว ภาพถ่ายการตรวจวัดคุณภาพน้ำใช้ แสดงดังภาพถ่ายที่ 3.4.3-1

การตรวจวัดคุณภาพน้ำใช้จากก๊อกน้ำใช้ที่ผ่านการกรองของโครงการแล้ว โดยตรวจวัดพารามิเตอร์ดังนี้ คุณลักษณะทางกายภาพ ได้แก่ สี ความขุ่น ความเป็นกรด-ด่าง, คุณลักษณะทางเคมี ได้แก่ ปริมาณที่สารละลายได้ทั้งหมด เหล็ก แมงกานีส ทองแดง สังกะสี ซัลเฟต คลอไรด์ ฟลูออไรด์ ไนเตรต ความกระด้างทั้งหมด, สารพิษ ได้แก่ ปปรอท ตะกั่ว สารหนู โครเมียม แคดเมียม และคุณลักษณะทางจุลชีววิทยา ได้แก่ โคลิฟอร์มแบคทีเรีย และอีโคไล ดำเนินการเมื่อวันที่ 21 มีนาคม 2567

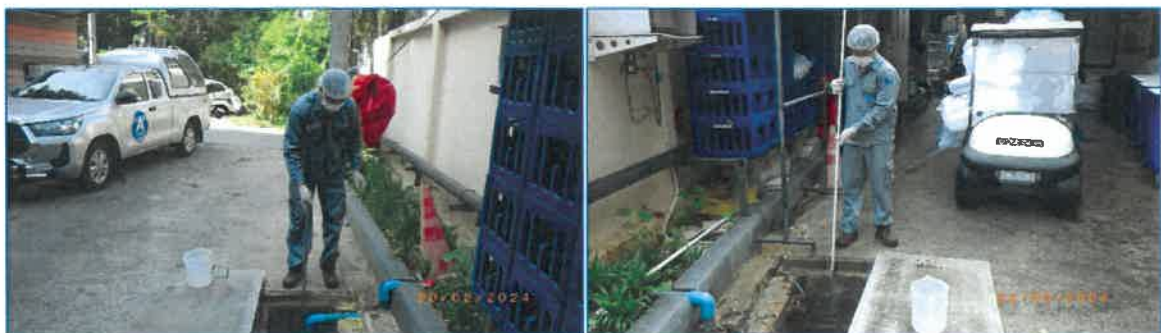
20 ก.พ.2567

26 มี.ย.2567

โรงแรมได้ว่าจ้าง บริษัท เอแอลเอส แลบอราทอรี กรุ๊ป (ประเทศไทย) จำกัด เข้าดำเนินการตรวจวัดคุณภาพน้ำทิ้งจากบ่อน้ำทิ้งที่ผ่านการบำบัด ภาพถ่ายการตรวจวัดคุณภาพน้ำทิ้งจากบ่อตรวจสอบคุณภาพน้ำ แสดงดังภาพถ่ายที่ 3.4.4-1

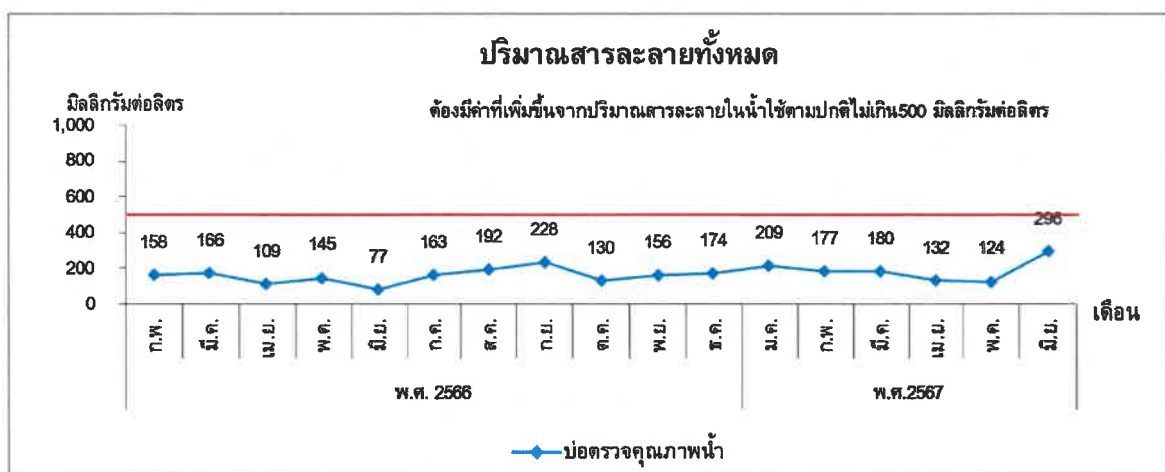
รูปที่ 3.4.4-1 กราฟเปรียบเทียบผลการตรวจวัดคุณภาพน้ำทั้งจากบ่อตรวจคุณภาพน้ำ  
ระหว่างปี พ.ศ.2566-2567

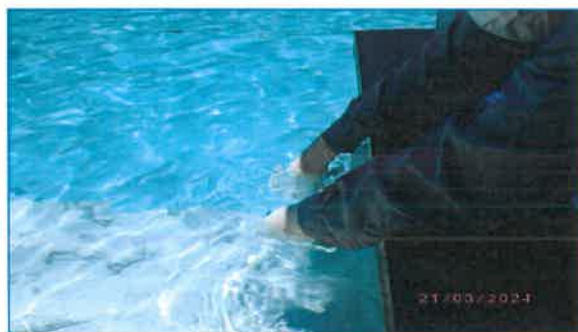
สระว่ายน้ำของโรงแรม UTM (WGS84) 47N 422248 865167

ภาพถ่ายที่ 3.4.12-1 การตรวจวัดคุณภาพน้ำจากสระว่ายน้ำ

โรงแรมจัดให้เจ้าหน้าที่ฝ่ายช่างทำการตรวจวัดความเป็นกรดต่าง และคลอรีนอิสระคงเหลือ วันละ 3 ครั้ง ซึ่งควบคุมให้ค่า pH อยู่ในช่วง 7.4-7.6 และคลอรีนอิสระคงเหลือ อยู่ในช่วง 1.0-3.0 มิลลิกรัมต่อลิตร ตามมาตรฐานของ National Spa & Pool Institute (NSPI) (เอกสารแนบ 12 ผลการตรวจสอบค่าความเป็นกรด-ด่าง และคลอรีนของสระว่ายน้ำประจำวัน)

โรงแรมได้ว่าจ้างบริษัท เอแอลเอส แลบอราทอรี กรุ๊ป (ประเทศไทย) จำกัด เข้าดำเนินการตรวจวัดคุณภาพน้ำจากสระว่ายน้ำ เดือนละ 1 ครั้ง ภาพถ่ายการตรวจวัดคุณภาพน้ำจากสระว่ายน้ำ แสดงดังภาพถ่ายที่ 3.4.11-1
