PHUKET KATA AVISTA  
RESORT & SPA

รายงานผลการปฏิบัติตามมาตรการป้องกันและแก้ไขผลกระทบสิ่งแวดล้อม  
และมาตรการติดตามตรวจสอบคุณภาพสิ่งแวดล้อม

ระหว่างเดือนกรกฎาคม-ธันวาคม 2567 (ระยะดำเนินการ)  
(ฉบับปกปิดข้อมูลที่มีกฎหมายคุ้มครอง)

โรงแรมโนโวเทล ภูเก็ต กะตะ อวิสตา รีสอร์ท แอนด์ สปา

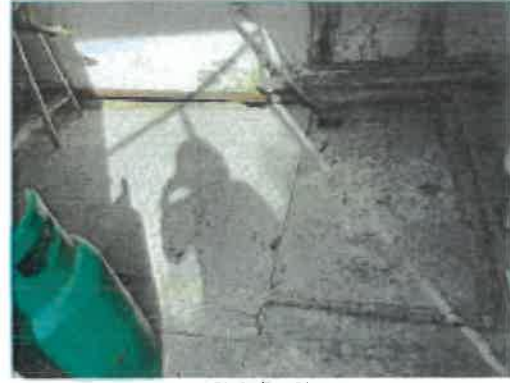
ถังเก็บไขมัน

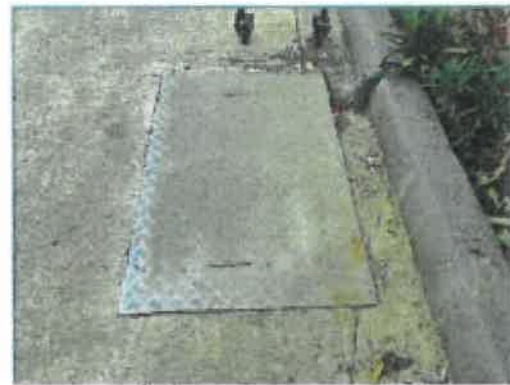
ปล่อยน้ำทิ้งลงสู่ท่อระบายน้ำสาธารณะ

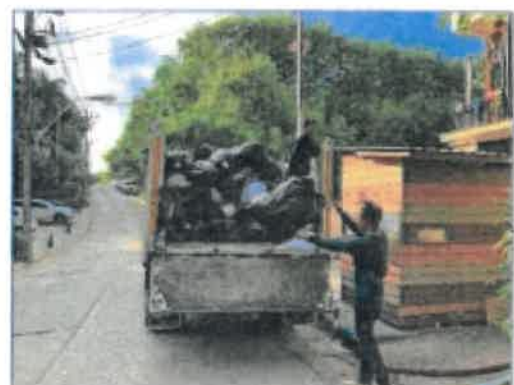
ส่วนมูลฝอยทั่วไป โครงการจะรวบรวมใส่ถุงดำ พร้อมมัดปากถุงให้แน่น และนำไปพักไว้ในห้องพักมูลฝอยทั่วไป เพื่อให้รถเก็บขนขยะของเอกชนเข้ามาดำเนินการเก็บขนมูลฝอยไปกำจัดต่อไป

ห้องพักขยะรวมและการเข้าเก็บขนของบริษัทเอกชน

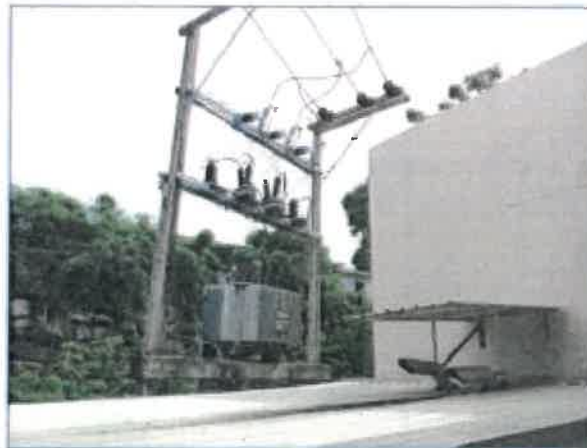
การติดตั้งหม้อแปลงไฟฟ้าของโครงการเป็นไปตามมาตรฐานการติดตั้งทางไฟฟ้าสำหรับประเทศไทย พ.ศ. 2556 ใ้แทน บริเวณหม้อแปลงต้องห่างจากโครงสร้างอื่นไม่น้อยกว่า 1.50 เมตร (วัดจากสายหุ้มฉนวนแรงสูง ไม่เพิ่มพิกัด สำหรับผนังด้านเปิดของอาคาร) เป็นต้น และโครงการได้เลือกใช้อุปกรณ์ป้องกันหม้อแปลงต้านแรงสูง โดยระบบไฟฟ้าด้านแรงสูงเป็นระบบ 33 kV ทั้งนี้โครงการจะจัดให้มีเจ้าหน้าที่ผู้เชี่ยวชาญคอยดูแลและบำรุงรักษาสภาพของหม้อแปลงไฟฟ้าให้อยู่ในสภาพพร้อมใช้งานได้ตลอดเวลา เช่น ตรวจสอบปริมาณน้ำมันที่ใช้

ระบบความร้อนของหม้อแปลงไฟฟ้า และตรวจสอบลักษณะทางกายภาพต่างๆ ของหม้อแปลงไฟฟ้า ฉนวน และข้อต่อต่างๆ เป็นต้น อีกทั้งบริเวณที่ติดตั้งหม้อแปลงไฟฟ้าต้องอยู่ในสถานที่ซึ่งบุคคลที่มีหน้าที่เกี่ยวข้องเข้าถึงได้ โดยสะดวก เพื่อทำการตรวจสอบและบำรุงรักษาให้อยู่ในสภาพดีอยู่เสมอ และต้องจัดให้ระบายน้ำอากาศอย่างเพียงพอกับการใช้งาน ซึ่งบริเวณดังกล่าว ต้องมีแผนป้ายหรือสัญลักษณ์เตือนให้ระวังอันตรายจากไฟฟ้าแรงสูงติดตั้งไว้ในบริเวณที่เห็นได้ชัดเจน

หม้อแปลงไฟฟ้าของโรงแรม

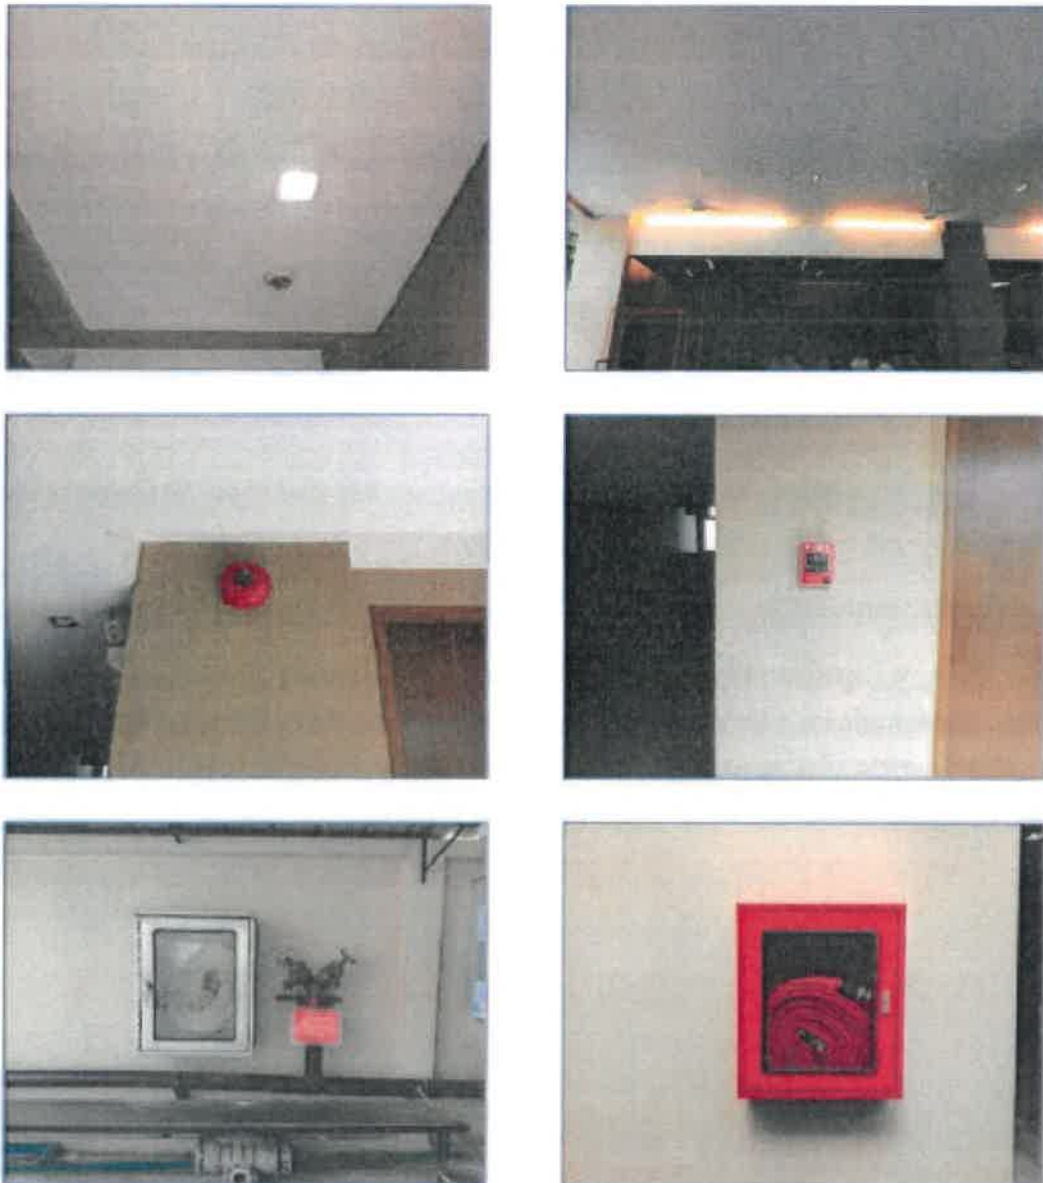
- หัวจ่ายน้ำดับเพลิง (Fire Hydrant : FH) เป็นหัวจ่ายน้ำดับเพลิง มีขนาดเส้นผ่านศูนย์กลาง 4.0 x 2.50 x 2.50 นิ้ว จำนวน 2 หัว เพื่อส่งต่อไปยังระบบดับเพลิง

- ระบบท่อน้ำดับเพลิงและการสำรองน้ำดับเพลิง ประกอบด้วยท่อน้ำจำนวน 2 ท่อ ขนาดเส้นผ่านศูนย์กลาง 2.50 นิ้ว เป็นระบบท่อน้ำแยกโดยรับน้ำจากถังเก็บสำรองดับเพลิงปริมาตร 86 ลูกบาศก์เมตร เพื่อส่งต่อไปยังแต่ละอาคาร ใช้ระบบดับเพลิงที่มีเครื่องสูบน้ำดับเพลิงแบบเครื่องยนต์ (Diesel Fire Pump) ขนาด 750 แกลลอน/นาที ดังนั้น เมื่อเกิดเหตุอัคคีภัย สามารถนำมาใช้สำรองดับเพลิงได้ 30 นาที ก่อนที่รถดับเพลิงจะเข้ามาจับเหตุเหตุเพลิงไหม้

ระบบแจ้งเตือนอัคคีภัยและป้องกันอัคคีภัย

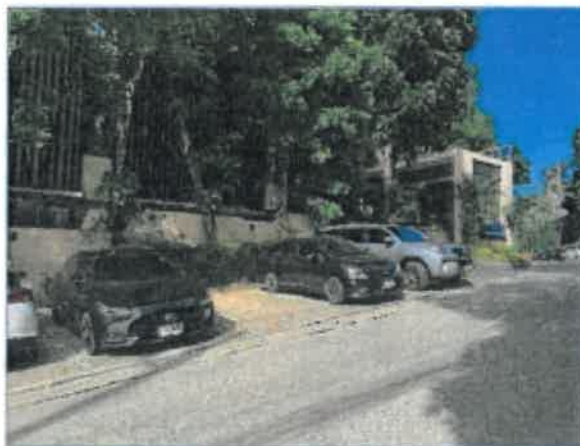
โรงแรมจัดให้มีจุดรวมพล จำนวน 1 จุด บริเวณด้านหน้าโรงแรมติดกับถนนแหลมไทร ซึ่งสามารถอพยพคนจากจุดรวมพลไปสู่ภายนอกโรงแรม ก็มีความสะดวกและปลอดภัย เนื่องจากเส้นทางที่ผู้ให้บริการในโรงแรมสามารถอพยพออกสู่ภายนอกนั้น จะไม่มีสิ่งก่อสร้างกีดขวางเส้นทางอพยพ ทำให้สามารถออกนอกพื้นที่โครงการได้อย่างสะดวก รวดเร็วและมีความปลอดภัย ดังนั้น จุดรวมพลของโครงการจึงมีความเหมาะสมทั้งในแง่ขนาดของพื้นที่ที่เพียงพอ ตำแหน่งที่สะดวกในการเข้าถึง และเหมาะสมในแง่การจัดการ

จุดรวมพลของโรงแรม

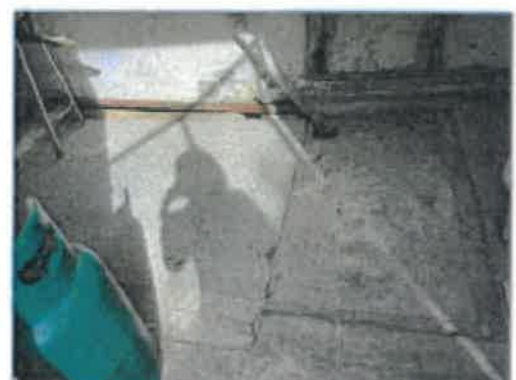
ถังดักไขมัน

ภาพถ่ายที่ 2.2-8 ระบบบำบัดน้ำเสีย

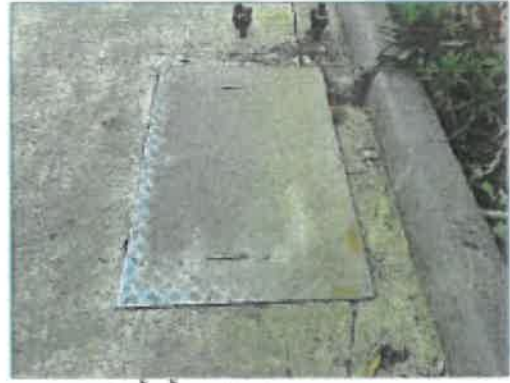
บ่อพักน้ำทิ้งสุดท้ายก่อนออกสู่สาธารณะ

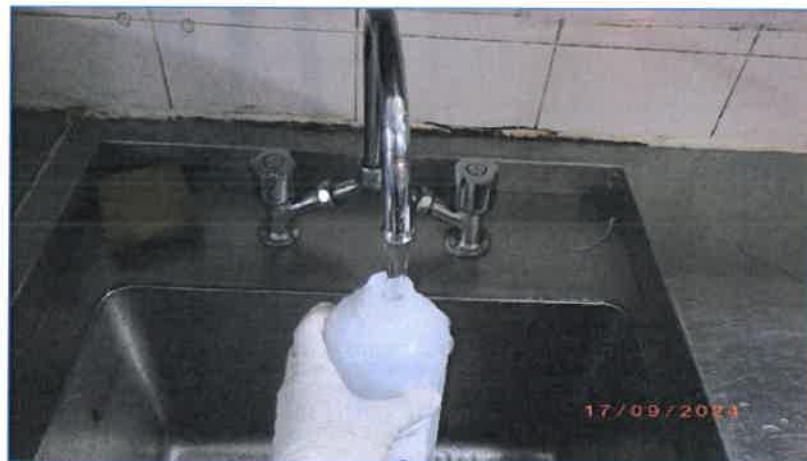
ภาพถ่ายที่ 3.4.2-1 ภาพถ่ายการตรวจวัดคุณภาพน้ำใช้ (47N 422221 865131)

โรงแรมได้ว่าจ้างบริษัท เอแอลเอส แลบบอราทอรี กรุ๊ป (ประเทศไทย) จำกัด เข้าดำเนินการตรวจวัดคุณภาพน้ำจากก๊อกน้ำใช้ที่ผ่านการกรองของโครงการแล้ว ภาพถ่ายการตรวจวัดคุณภาพน้ำใช้ แสดงดังภาพถ่ายที่ 3.4.3-1

การตรวจวัดคุณภาพน้ำจากก๊อกน้ำใช้ที่ผ่านการกรองของโครงการแล้ว โดยตรวจวัดพารามิเตอร์ ดังนี้ คุณลักษณะทางกายภาพ ได้แก่ สี ความขุ่น ความเป็นกรด-ด่าง, คุณลักษณะทางเคมี ได้แก่ ปริมาณที่สารละลายได้ทั้งหมด เหล็ก แมงกานีส ทองแดง สังกะสี ซัลเฟต คลอไรด์ ฟลูออไรด์ ไนเตรต ความกระด้างทั้งหมด, สารพิษ ได้แก่ ปปรอท ตะกั่ว สารหนู โครเมียม แคดเมียม และคุณลักษณะทางจุลชีววิทยา ได้แก่ โคลิฟอร์มแบคทีเรีย และอีโคไล ดำเนินการเมื่อวันที่ 17 กันยายน 2567
