PHUKET KATA AVISTA  
RESORT & SPA

รายงานผลการปฏิบัติตามมาตรการป้องกันและแก้ไขผลกระทบสิ่งแวดล้อม  
และมาตรการติดตามตรวจสอบคุณภาพสิ่งแวดล้อม

ระหว่างเดือนมกราคม-มิถุนายน 2569 (ระยะดำเนินการ)

โรงแรมโนโวเทล ภูเก็ต กะตะ อวิสตา รีสอร์ท แอนด์ สปา

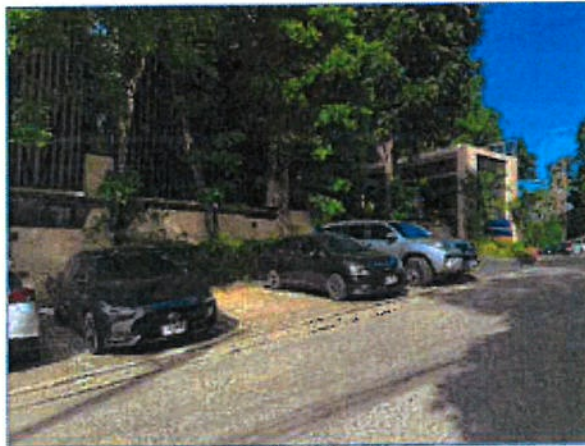
โรงแรมจัดให้มีจุดรวมพล จำนวน 1 จุด บริเวณด้านหน้าโรงแรมติดกับถนนแหลมไทร ซึ่งสามารถอพยพคนจากจุดรวมพลไปสู่ภายนอกโรงแรม ก็มีความสะดวกและปลอดภัย เนื่องจากเส้นทางที่ผู้ให้บริการในโรงแรมสามารถอพยพออกสู่ภายนอกนั้น จะไม่มีสิ่งก่อสร้างกีดขวางเส้นทางอพยพ ทำให้สามารถออกนอกพื้นที่โครงการได้อย่างสะดวก รวดเร็วและมีความปลอดภัย ดังนั้น จุดรวมพลของโครงการจึงมีความเหมาะสมทั้งในแง่ขนาดของพื้นที่ที่เพียงพอ ตำแหน่งที่สะดวกในการเข้าถึง และเหมาะสมในแง่การจัดการ

จุดรวมพลของโรงแรม

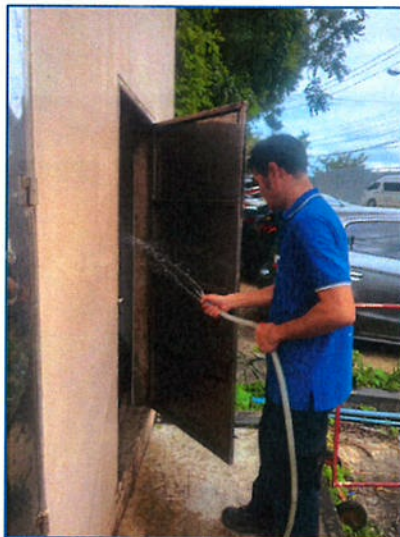
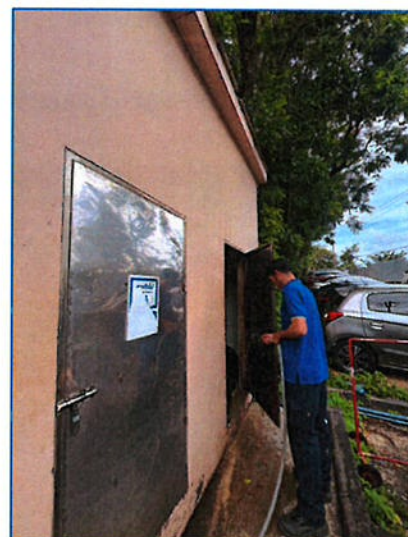
#### ภาพถ่ายที่ 2.2-9 ห้องพักขยะรวมและการเข้าเก็บขนของบริษัทเอกชน

ภาพถ่ายที่ 2.2-9 ห้องพักขยะรวม  
การเข้าเก็บขนของบริษัทเอกชนและการทำความสะอาดห้องพักขยะรวม

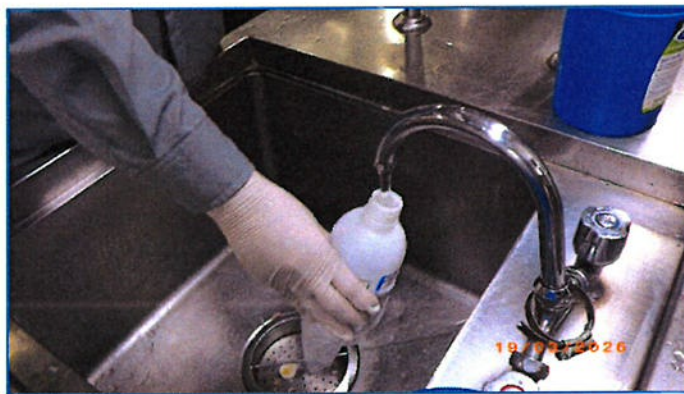
โรงแรมได้จ้างบริษัท เอแอลเอส แลบบอราทอรี กรุ๊ป (ประเทศไทย) จำกัด เข้าดำเนินการตรวจวัดคุณภาพน้ำจากก๊อกน้ำใช้ที่ผ่านการกรองของโครงการแล้ว ภาพถ่ายการตรวจวัดคุณภาพน้ำใช้ แสดงดังภาพถ่ายที่ 3.4.3-1

ภาพถ่ายที่ 3.4.2-1 ภาพถ่ายการตรวจวัดคุณภาพน้ำใช้ Main Kitchen (47N 422221 865131)

การตรวจวัดคุณภาพน้ำจากก๊อกน้ำใช้ที่ผ่านการกรองของโครงการแล้ว โดยตรวจวัดพารามิเตอร์ดังนี้ คุณลักษณะทางกายภาพ ได้แก่ สี ความขุ่น ความเป็นกรด-ด่าง, คุณลักษณะทางเคมี ได้แก่ ปริมาณที่สารละลายได้ทั้งหมด เหล็ก แมงกานีส ทองแดง สังกะสี ซัลเฟต คลอไรด์ ฟลูออไรด์ ไนเตรต ความกระด้างทั้งหมด, สารพิษ ได้แก่ ปปรอท ตะกั่ว สารหนู โครเมียม แคดเมียม และคุณลักษณะทางจุลชีววิทยา ได้แก่ โคลิฟอร์มแบคทีเรีย และอีโคไล ดำเนินการเมื่อวันที่ 19 มีนาคม 2569

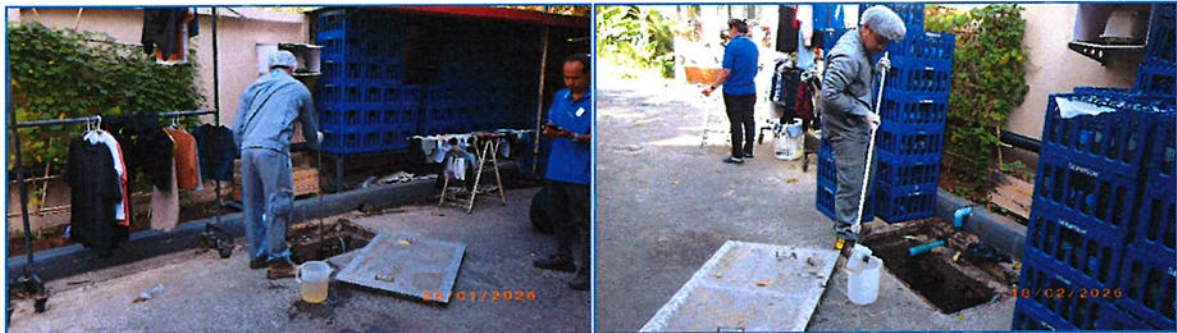
โรงแรมได้ว่าจ้าง บริษัท เอแอลเอส แลบบอราทอรี กรุ๊ป (ประเทศไทย) จำกัด เข้าดำเนินการตรวจวัดคุณภาพน้ำทิ้งจากบ่อน้ำทิ้งที่ผ่านการบำบัด ภาพถ่ายการตรวจวัดคุณภาพน้ำทิ้งจากบ่อตรวจสอบคุณภาพน้ำ แสดงดังภาพถ่ายที่ 3.4.4-1
