โครงการอาคารชุดพักอาศัย ค.ส.ล.สูง 8 ชั้น สุขุมวิท 61 ของบริษัท สโตร์ แอ็ด ซิกตี้วัน จำกัด ตั้งอยู่เลขที่ 27 ซอยสุขุมวิท 61 แขวงคลองตันเหนือ เขตวัฒนา กรุงเทพมหานคร เป็นอาคารชุดพักอาศัยมีขนาดความสูง 8 ชั้น และชั้นใต้ดิน 2 ชั้น จำนวน 1 อาคาร มีจำนวนห้องพักอาศัย 74 ห้อง ขนาดพื้นที่ใช้สอยอาคารรวม 8,441 ตารางเมตร

- 1) เพื่อสรุปผลการปฏิบัติตามมาตรการป้องกันและแก้ไขผลกระทบสิ่งแวดล้อม (ระยะดำเนินการ) โครงการอาคารชุดพักอาศัย ค.ส.ล.สูง 8 ชั้น สุขุมวิท 61 ระหว่างเดือนมกราคม – มิถุนายน 2569
- 2) เพื่อสรุปผลการปฏิบัติตามมาตรการติดตามตรวจสอบคุณภาพสิ่งแวดล้อม (ระยะดำเนินการ) โครงการอาคารชุดพักอาศัย ค.ส.ล.สูง 8 ชั้น สุขุมวิท 61 ระหว่างเดือนมกราคม – มิถุนายน 2569
- 3) เพื่อนำผลการติดตามตรวจสอบคุณภาพสิ่งแวดล้อม มาเปรียบเทียบกับค่ามาตรฐานที่หน่วยราชการกำหนด และนำไปเป็นแนวทางในการจัดระบบการจัดการสิ่งแวดล้อมทั้งภายในโครงการและต่อพื้นที่โดยรอบ
- 4) เพื่อสรุปข้อมูลคุณภาพด้านสิ่งแวดล้อมสำหรับนำเสนอต่อผู้รับผิดชอบโครงการ และหน่วยงานที่เกี่ยวข้อง

แผนการติดตามตรวจสอบคุณภาพสิ่งแวดล้อม (ระยะดำเนินการ) โครงการอาคารชุดพักอาศัย ค.ส.ล.สูง 8 ชั้น สุขุมวิท 61 ของบริษัท สไตล์ แอ็ด ชิกดีวัน จำกัด

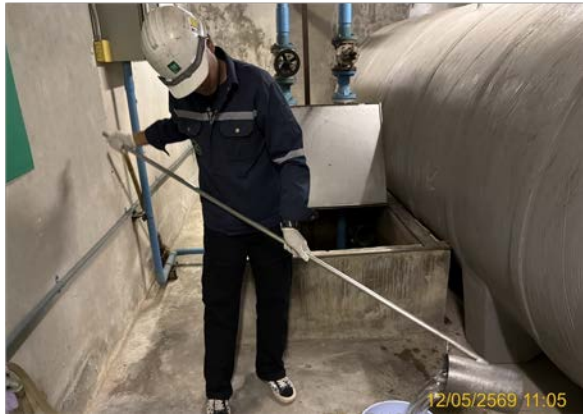
รูปที่ 2-9 ระบบบำบัดน้ำเสีย

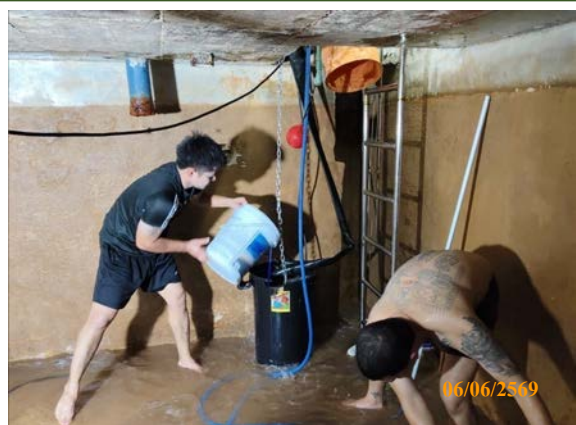
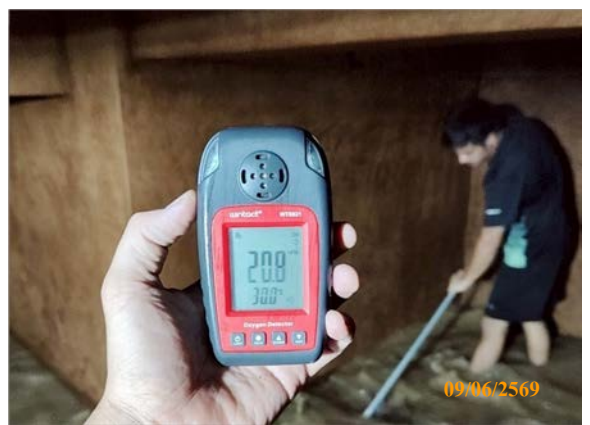
รูปที่ 2-15 ทำความสะอาดถังสำรองน้ำ

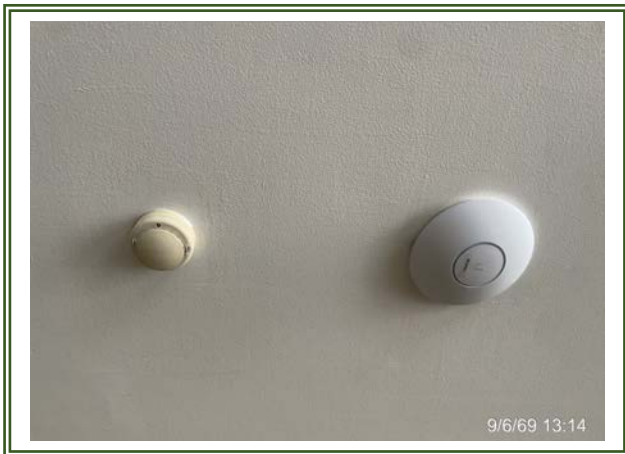
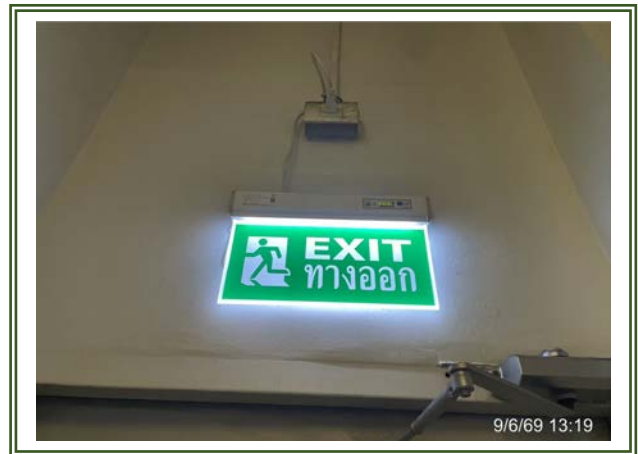
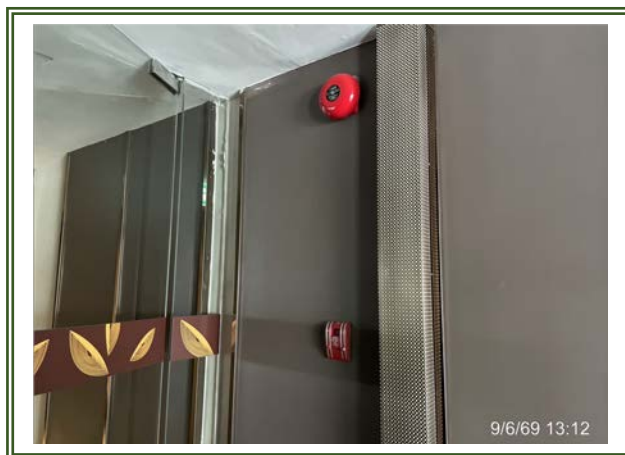
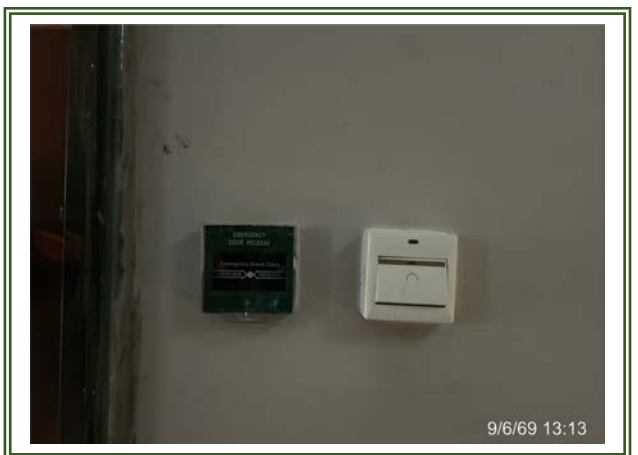
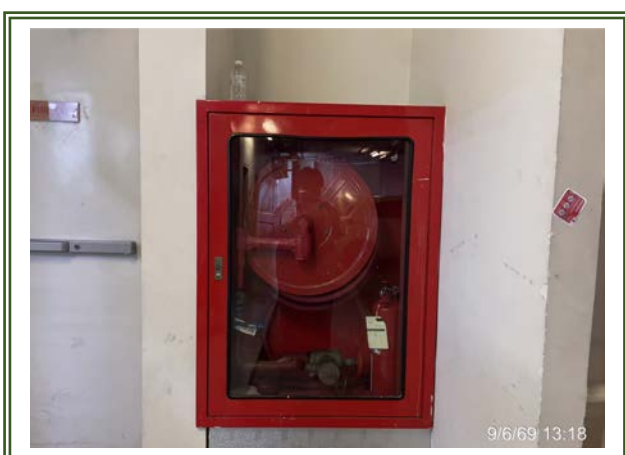
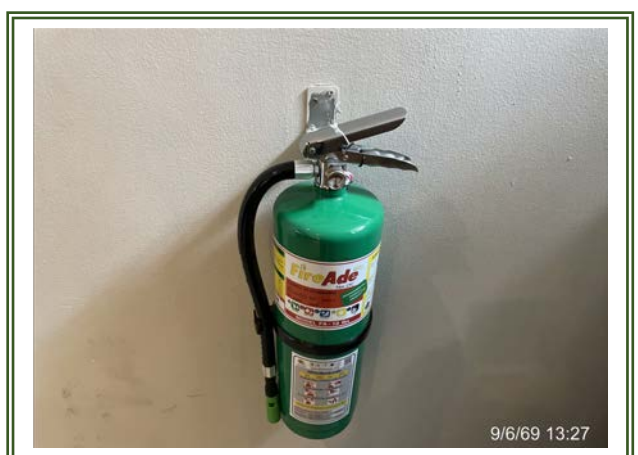
รูปที่ 2-36 ระบบป้องกันอัคคีภัย

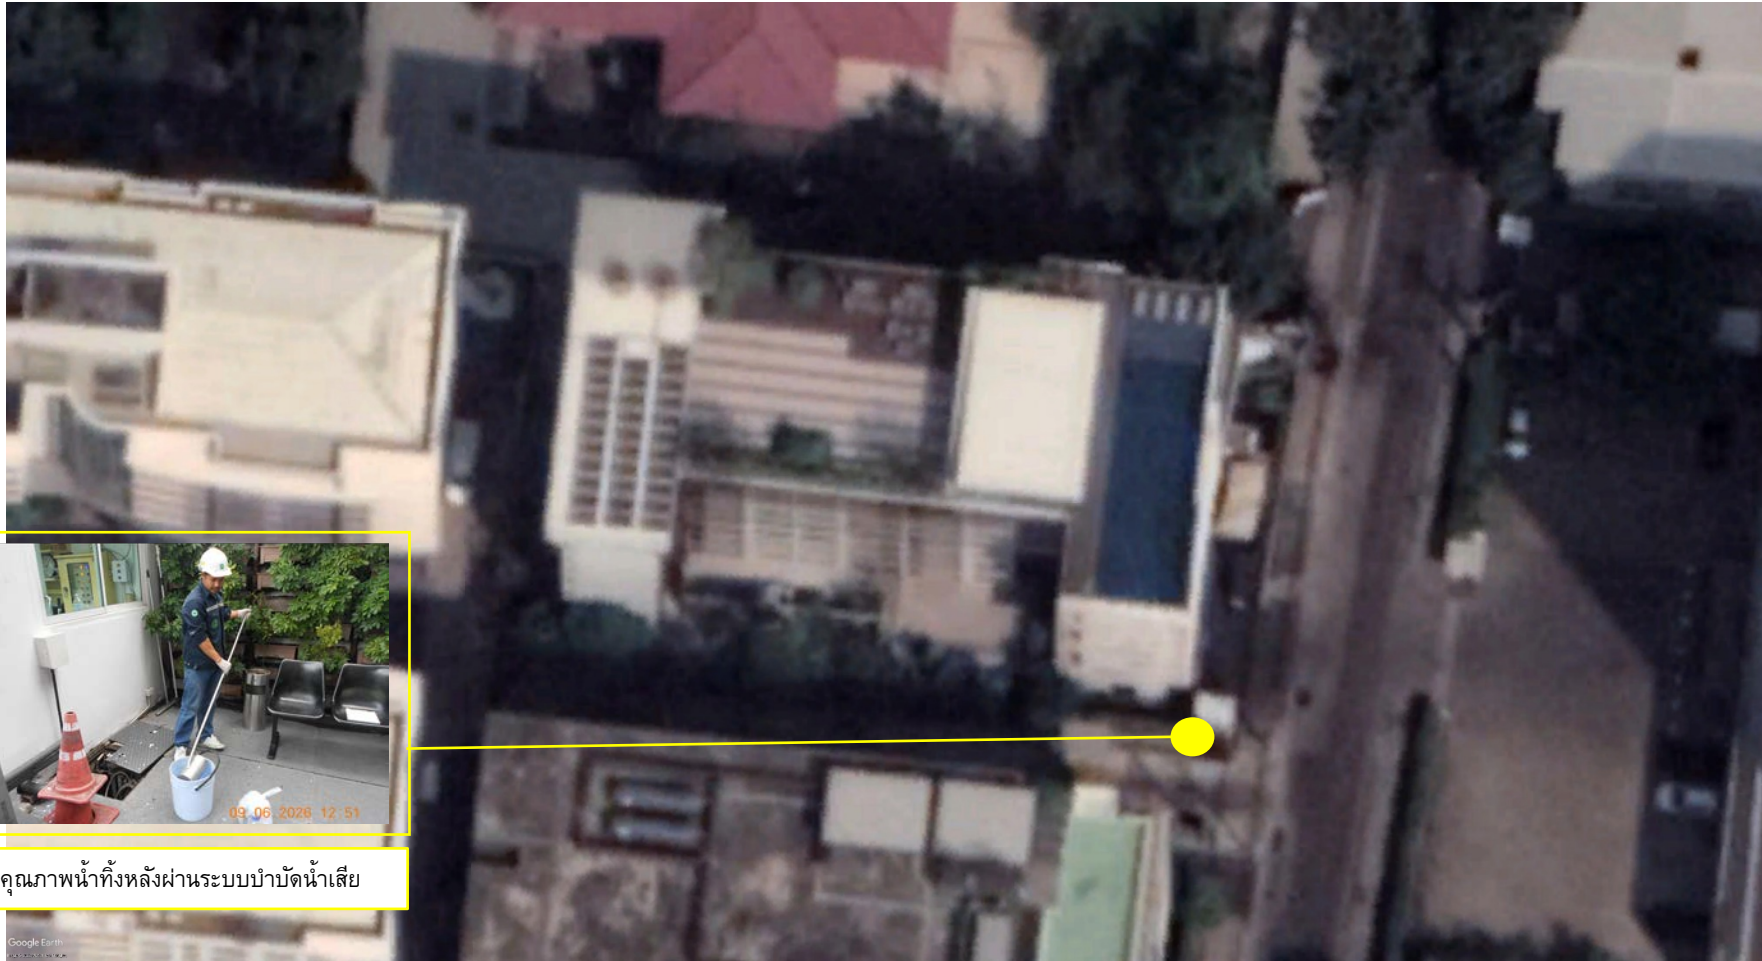
รูปที่ 3-1 แผนผังจุดเก็บตัวอย่างคุณภาพน้ำทิ้ง โครงการอาคารชุดพักอาศัย ค.ส.ล.สูง 8 ชั้น สุขุมวิท 61  
ซอยสุขุมวิท 61 แขวงคลองตันเหนือ เขตวัฒนา กรุงเทพมหานคร

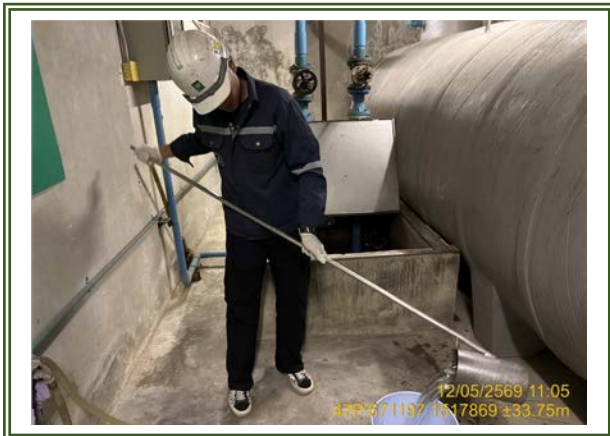
รูปที่ 3-3 การเก็บตัวอย่างคุณภาพน้ำทิ้ง  
บริเวณน้ำเสียก่อนเข้าสู่ระบบบำบัดน้ำเสีย

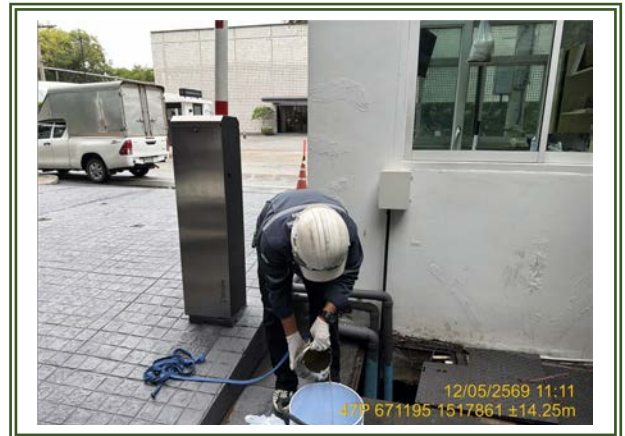
รูปที่ 3-4 การเก็บตัวอย่างคุณภาพน้ำทิ้ง  
บริเวณน้ำทิ้งหลังผ่านระบบบำบัดน้ำเสีย
