## บทที่ 1

### บทนำและรายละเอียดโครงการ

โครงการ พลัม คอนโด สะพานใหม่ สตेशन (ชื่อเดิมโครงการ ATMOZ พหลโยธิน 52) ตั้งอยู่ที่ถนนซอยพหลโยธิน 52 แขวงคลองถนน เขตสายไหม กรุงเทพมหานคร เป็นอาคารชุดพักอาศัยมีขนาดความสูง 8 ชั้น ความสูง 22.80 เมตร (ความสูงวัดถึงระดับพื้นชั้นดาดฟ้า) จำนวน 3 อาคาร (อาคาร A อาคาร B และอาคาร C) มีจำนวนห้องชุดทั้งสิ้น 681 ห้อง และสระว่ายน้ำ 1 สระ บนพื้นที่ดินโครงการขนาด 4-3-40.9 ไร่ หรือ 7,763.3 ตารางเมตร เนื่องจากพื้นที่โครงการตั้งอยู่บริเวณถนนพหลโยธิน 52 ใกล้กับสถานที่ทำงาน และสถานศึกษาหลายแห่ง เส้นทางเดินทางเชื่อมต่อไปได้กับถนนหลายสาย การเดินทางสะดวกสบาย ทั้งการขนส่งทางบก รวมไปถึงรถไฟฟ้าสายสีเขียวสถานีสะพานใหม่ ซึ่งอยู่ใกล้กับโครงการ เจ้าของโครงการเล็งเห็นถึงความเหมาะสม จึงพัฒนาโครงการเพื่อตอบสนองความต้องการของกลุ่มคนวัยทำงาน และบุคคลทั่วไปที่ต้องการที่พักไม่ห่างจากที่ทำงาน เพื่อสอดคล้องกับการใช้ชีวิตของคนรุ่นใหม่ที่ต้องการความคล่องตัวและความสะดวกสบายยิ่งขึ้น

แผนการติดตามตรวจสอบคุณภาพสิ่งแวดล้อม (ระยะดำเนินการ) โครงการพหลิม คอนโด สะพานใหม่ สเตชั่น ประจำปี พ.ศ. 2569

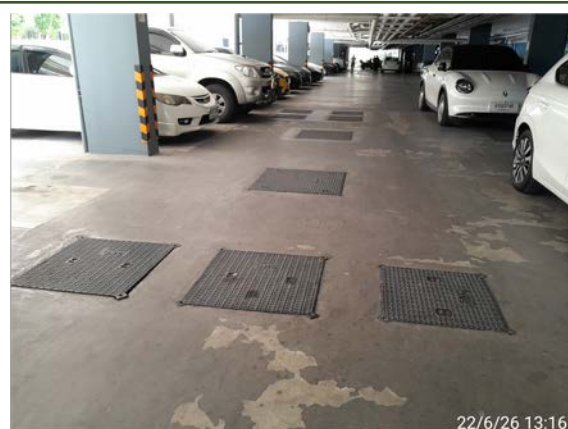
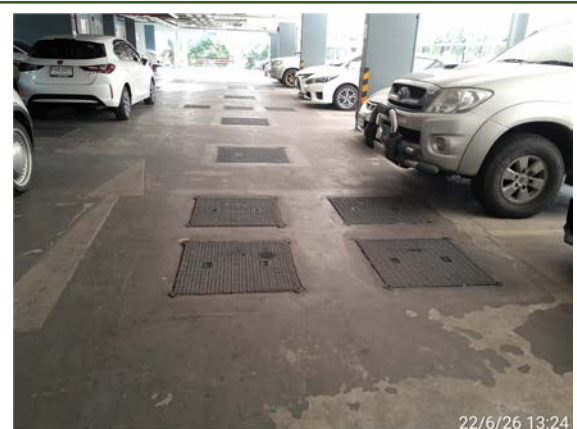
รูปที่ 2-9 ระบบบำบัดน้ำเสีย

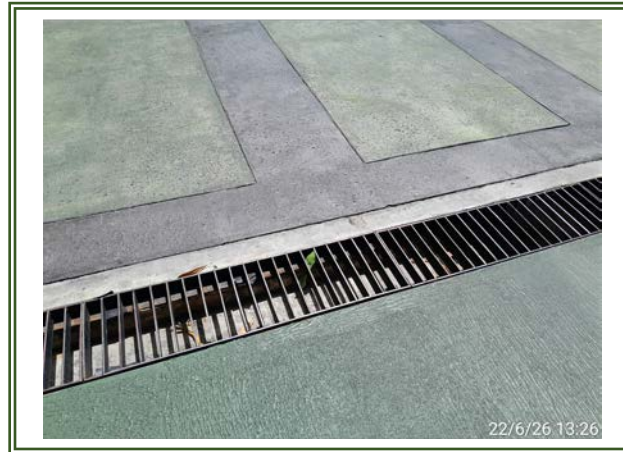
รูปที่ 2-28 ท่อระบายน้ำภายในโครงการ

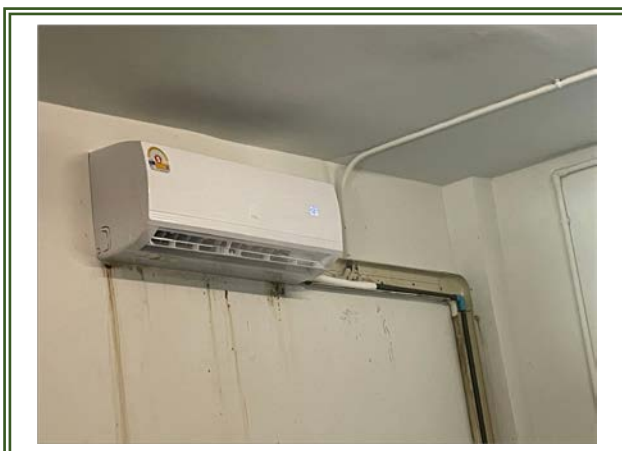
รูปที่ 2-35 ระบบปรับอากาศภายในห้องพักขยะ

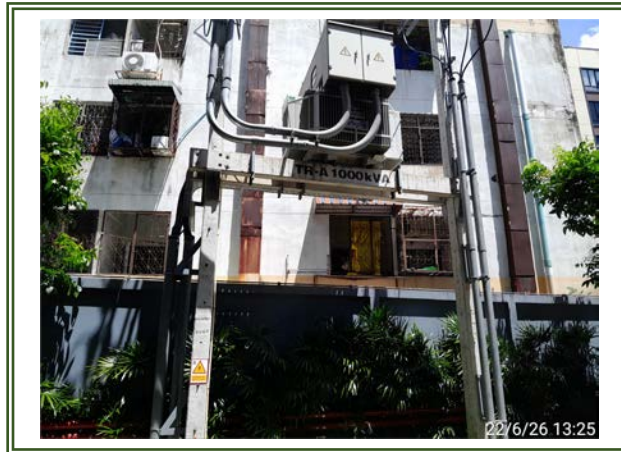
รูปที่ 2-36 หม้อแปลงไฟฟ้าภายในโครงการ

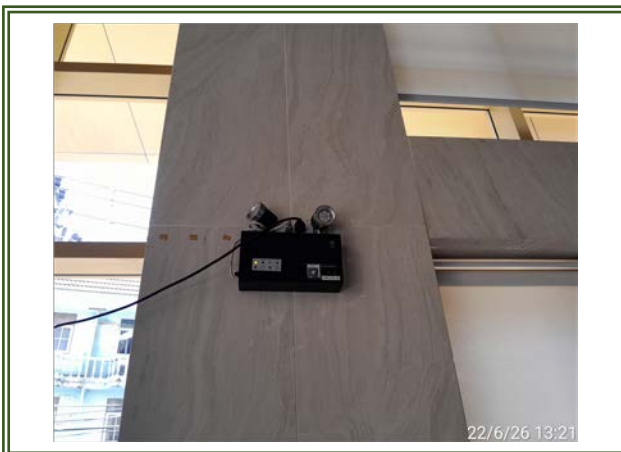
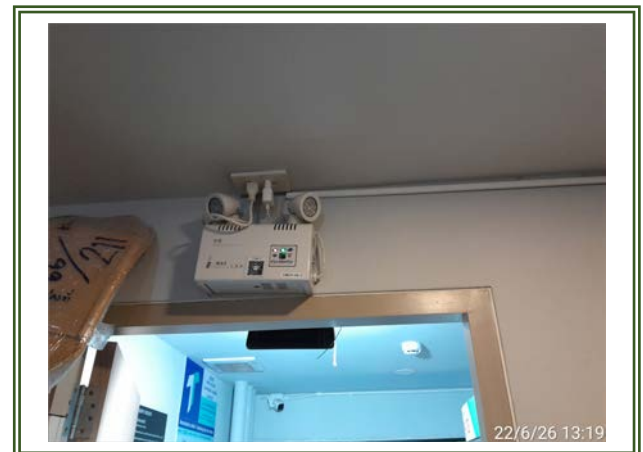
รูปที่ 2-37 ไฟฟ้าฉุกเฉิน

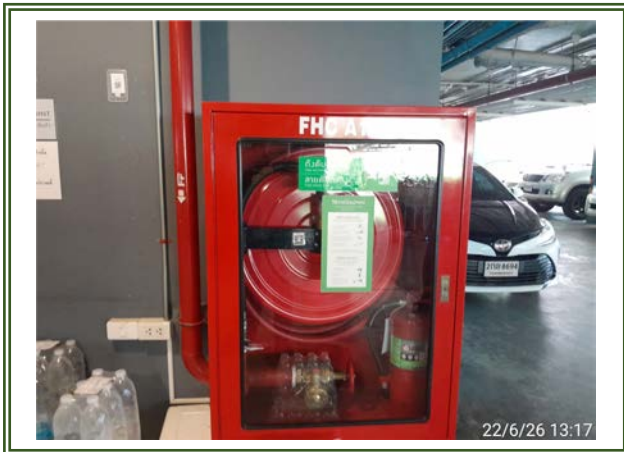
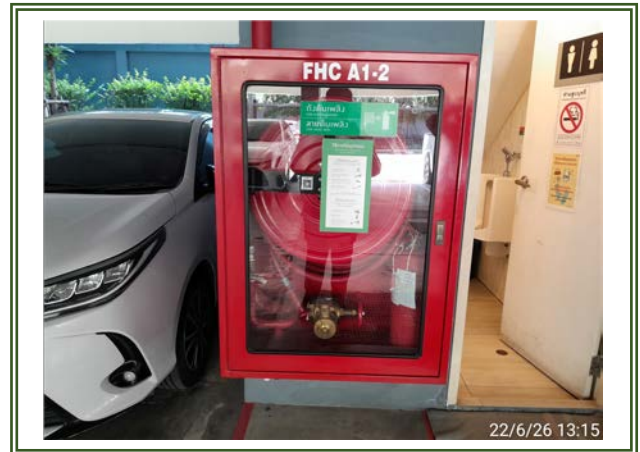
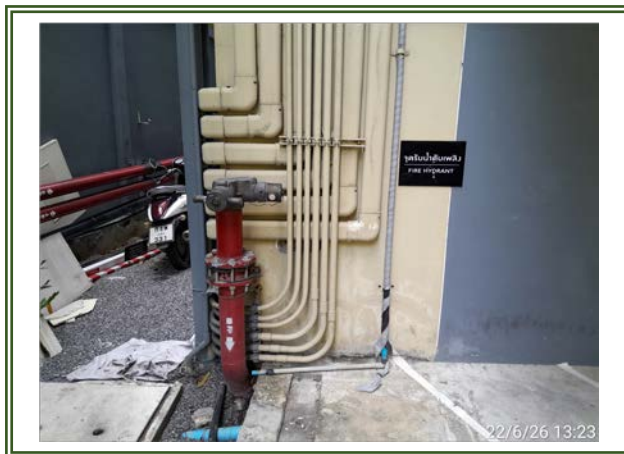
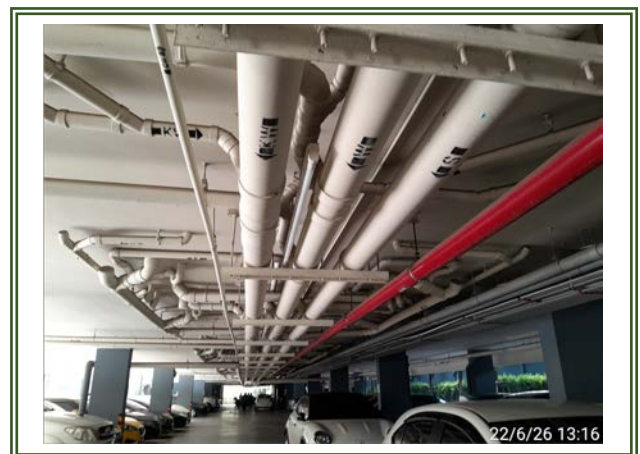
รูปที่ 2-44 ระบบป้องกันอัคคีภัย

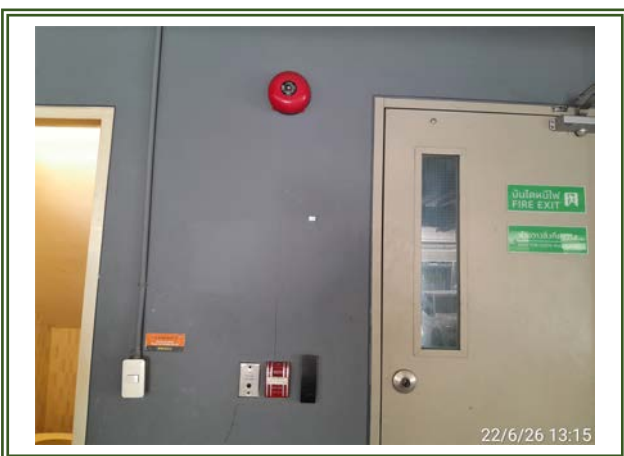
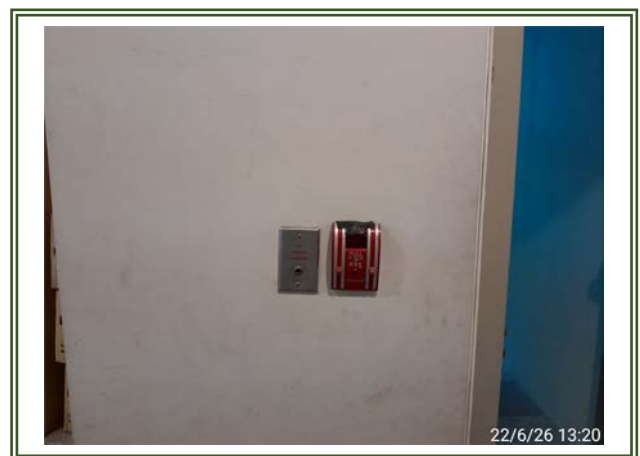
รูปที่ 2-45 ระบบเตือนอัคคีภัย

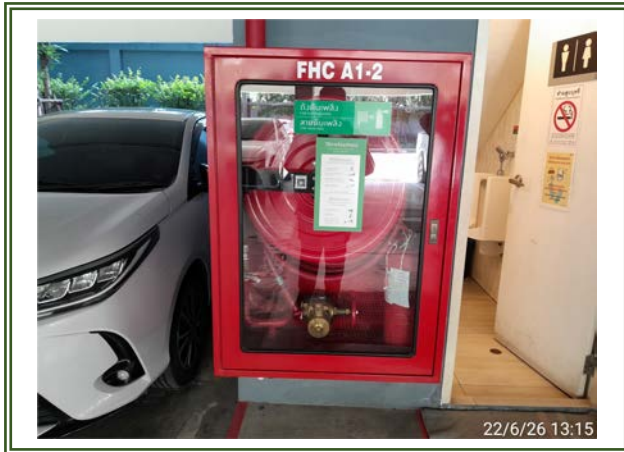
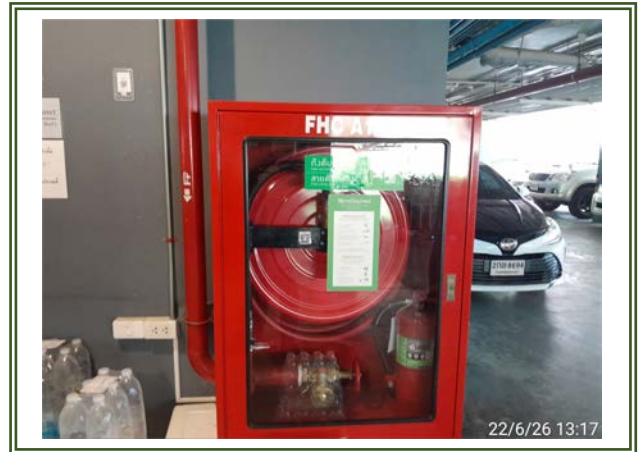
รูปที่ 2-49 ตรวจสอบระบบป้องกันและเตือนอัคคีภัย

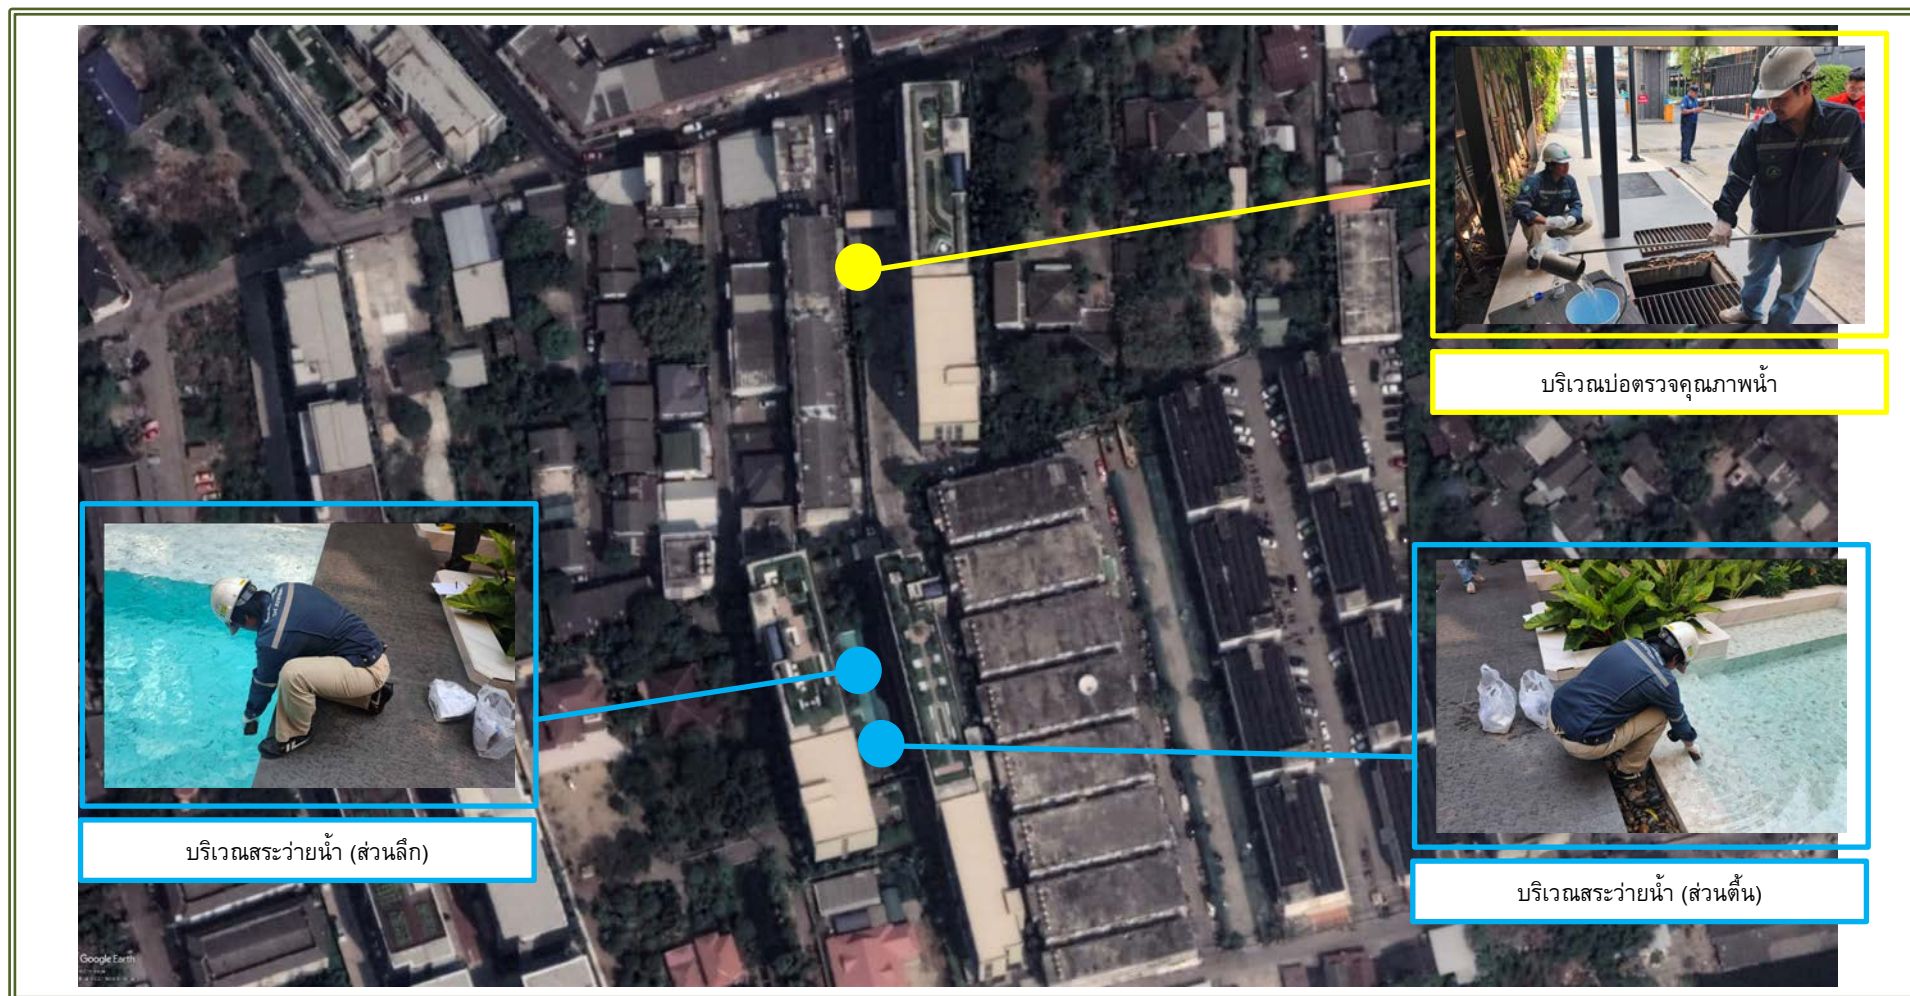
รูปที่ 3-1 แผนที่จุดเก็บตัวอย่างคุณภาพน้ำ โครงการ Plum Condo Saphanmai Station  
เลขที่ 66 ซอยพหลโยธิน 52 แขวงคลองถนน เขตสายไหม กรุงเทพมหานคร
