ตามที่บริษัท แลนด์ แอนด์ เฮ้าส์ จำกัด (มหาชน) ได้รับความเห็นชอบในรายงานวิเคราะห์ผลกระทบสิ่งแวดล้อมโครงการ The Room พระราม 4 (ต่อไปนี้จะเรียกแทนว่า “รายงาน EIA” แทน) ซึ่งรายงานฉบับดังกล่าวได้รับความเห็นชอบจากคณะกรรมการผู้ชำนาญการ สำนักนโยบายและแผนทรัพยากรธรรมชาติและสิ่งแวดล้อม (สผ.) ตามหนังสือเลขที่ ทส 1009.5/11729 ลงวันที่ 4 ตุลาคม พ.ศ. 2566 (ภาคผนวก ก) โดยมาตรการที่กำหนดในรายงาน EIA กำหนดให้บริษัท แลนด์ แอนด์ เฮ้าส์ จำกัด (มหาชน) ซึ่งเป็นเจ้าของโครงการ ต้องยึดถือปฏิบัติตามมาตรการป้องกันและแก้ไขผลกระทบสิ่งแวดล้อม และมาตรการติดตามตรวจสอบผลกระทบสิ่งแวดล้อมอย่างเคร่งครัด รวมถึงโครงการต้องเสนอรายงานผลการปฏิบัติตามมาตรการฯ ดังกล่าวต่อหน่วยงานอนุญาตและหน่วยงานที่เกี่ยวข้องได้รับทราบทุก 6 เดือน ต่อไป

สำหรับรายงานฉบับนี้เป็นรายงานผลการปฏิบัติตามมาตรการป้องกันและแก้ไขผลกระทบสิ่งแวดล้อม และมาตรการติดตามตรวจสอบผลกระทบสิ่งแวดล้อม โครงการ The Room พระราม 4 ในระยะการดำเนินการ ระหว่างเดือนมกราคม-มิถุนายน พ.ศ. 2569 ดังมีรายละเอียดซึ่งจะได้กล่าวต่อไป

ผลการปฏิบัติตามมาตรการป้องกันและแก้ไขผลกระทบสิ่งแวดล้อม ของโครงการ The Room พระราม 4 ระยะดำเนินการ ระหว่างเดือนมกราคม-มิถุนายน พ.ศ. 2569 ซึ่งติดตามตรวจสอบโดยบริษัท ยูโนเด็ค แอนนาลิสต์ แอนด์ เอ็นจิเนียริง คอนซัลแตนท์ จำกัด เมื่อวันที่ 26 พฤษภาคม พ.ศ.

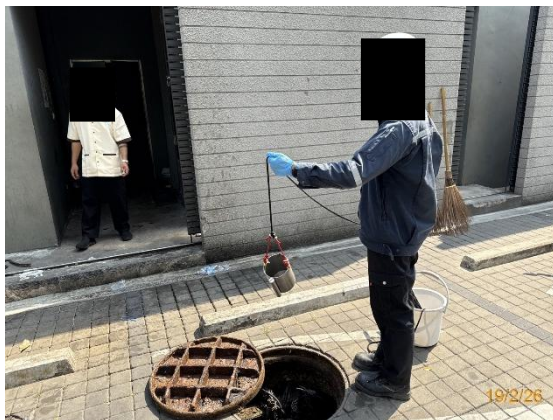
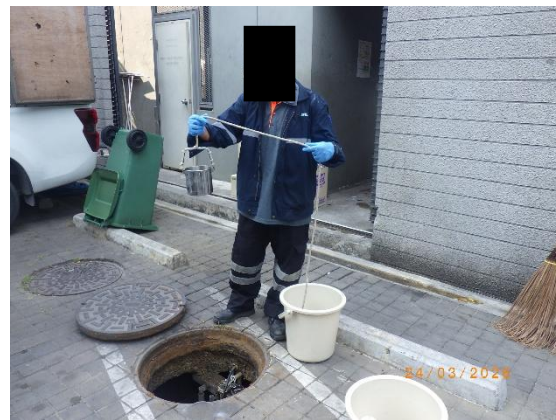
จุดรวบรวมน้ำเสียเข้าระบบบำบัดน้ำเสีย

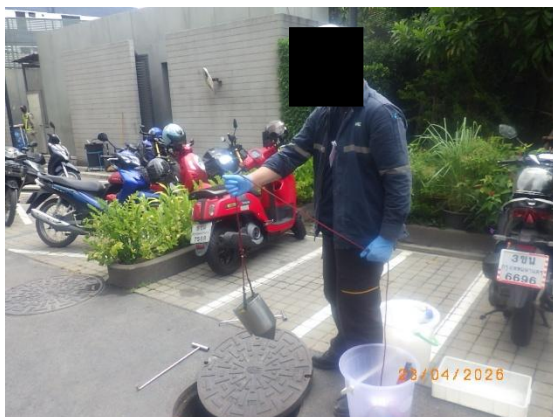
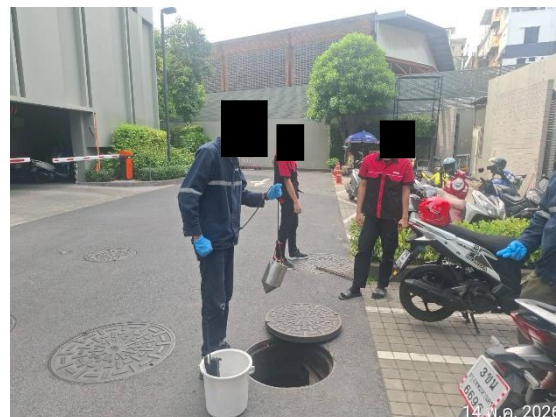
จุดรวบรวมน้ำเสียออกจากระบบบำบัดน้ำเสีย

รูปที่ 3-1 การเก็บตัวอย่างคุณภาพน้ำทิ้ง

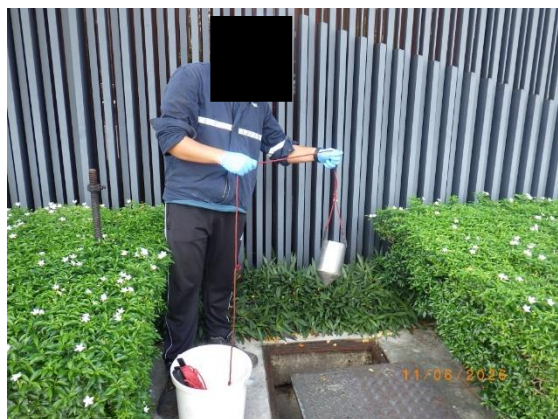
บ่อพักน้ำสุดท้ายก่อนระบายออกท่อสาธารณะของอาคาร

### รูปที่ 3-1 (ต่อ) การเก็บตัวอย่างคุณภาพน้ำทิ้ง

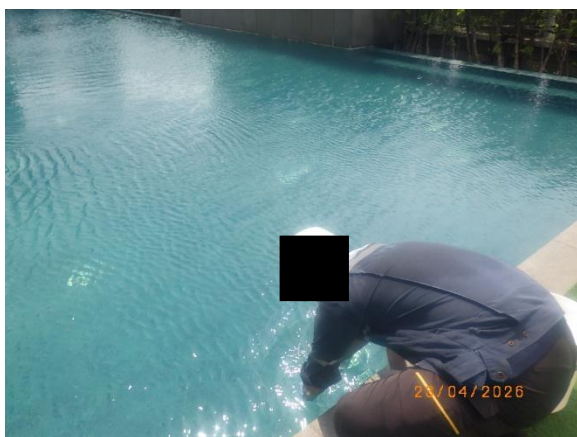
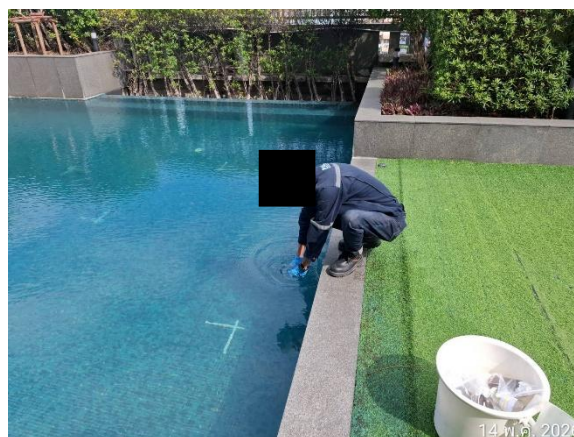
วิธีเก็บตัวอย่างน้ำสระว่ายน้ำจะเก็บแบบตัวอย่างแบบจ้วง (Grab Sampling) โดยแยกเก็บใส่ขวดที่ผ่านการนึ่งอบฆ่าเชื้อด้วยวิธี Sterile Technique โดยขณะเก็บตัวอย่างต้องระวังไม่จับปากขวดหรือคอขวด เพื่อป้องกันการปนเปื้อน และเก็บน้ำให้เหลือที่ว่างไว้ประมาณ 2.5 เซนติเมตร หรือ 1 นิ้ว จากปากขวด เพื่อความสะดวกในการเขย่าตัวอย่างก่อนการวิเคราะห์ โดยก่อนดำเนินการเก็บตัวอย่างน้ำ เจ้าหน้าที่จะสวมถุงมือสะอาดชนิดไม่มีแป้ง เพื่อป้องกันการปนเปื้อนขณะเก็บตัวอย่างน้ำ แสดงดังรูปที่ 3-5

รูปที่ 3-5 การเก็บตัวอย่างคุณภาพน้ำสระว่ายน้ำ

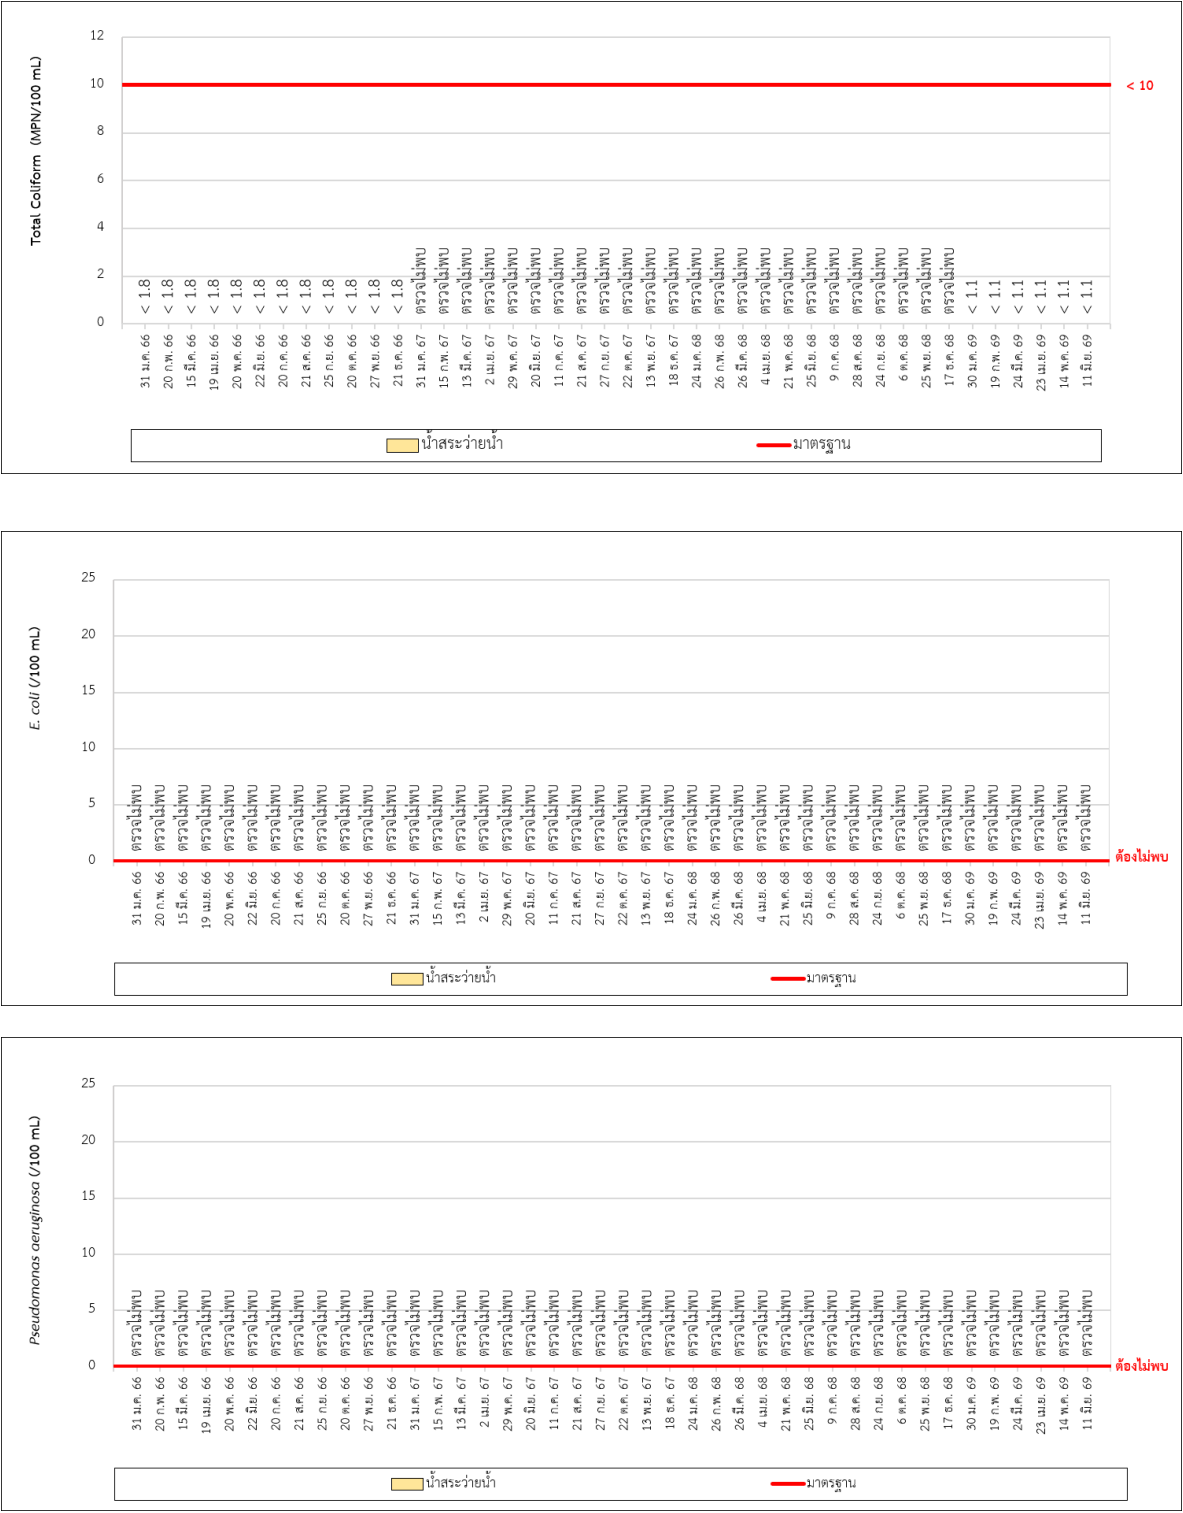
รูปที่ 3-6 เปรียบเทียบคุณภาพน้ำในสระว่ายน้ำ

รูปที่ 3-6 (ต่อ) เปรียบเทียบคุณภาพน้ำในสระว่ายน้ำ

รูปที่ 3-6 (ต่อ) เปรียบเทียบคุณภาพน้ำในระวายน้ำ

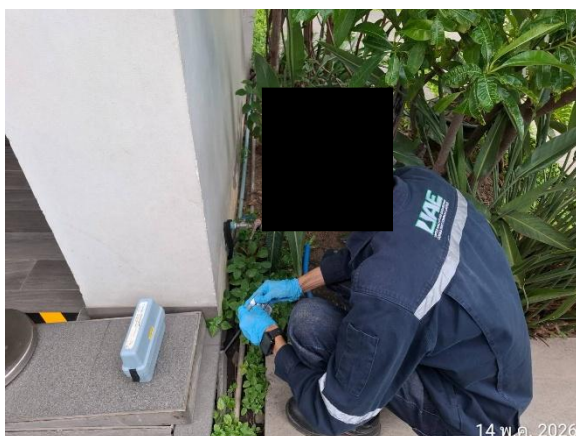
การเก็บตัวอย่างน้ำจะเก็บตัวอย่าง ณ จุดเก็บตัวอย่างน้ำตามที่ระบุในแผนการติดตามตรวจสอบ โดยก่อนดำเนินการเก็บตัวอย่างเจ้าหน้าที่ผู้เก็บตัวอย่างได้ดำเนินการควบคุมคุณภาพในภาคสนามตามระบบมาตรฐานของห้องปฏิบัติการ ISO/IEC 17025:2017 เพื่อป้องกันการปนเปื้อนขณะเก็บตัวอย่าง โดยการสวมถุงมือชนิดไม่มีแป้ง และใช้แอลกอฮอล์ชนิด 70% เช็ดทำความสะอาดบริเวณมือของผู้ปฏิบัติงาน จากนั้นเปิดน้ำทิ้งเป็นเวลา 10-15 นาที และทำความสะอาดบริเวณ ปลายก๊อกของจุดเก็บตัวอย่าง โดยใช้แอลกอฮอล์ชนิด 70% และเริ่มดำเนินการเก็บตัวอย่างน้ำที่วิเคราะห์ด้านแบคทีเรีย โดยเปิดฝาท่อนระบาย และไม่ให้สัมผัสกับสิ่งอื่น รวมถึงไม่จับบริเวณคอภาชนะบรรจุเพื่อป้องกันการปนเปื้อนสู่ภาชนะบรรจุ หลังจากนั้นจึงเก็บตัวอย่างน้ำใส่ภาชนะบรรจุตัวอย่าง แสดงดังรูปที่ 3-7

รูปที่ 3-7 การเก็บตัวอย่างคุณภาพน้ำประปา
