เรื่องให้ระงับการกระทำที่เป็นการฝ่าฝืน

เรื่อง ผลการตรวจสอบการประกอบกิจการเหมืองแร่ ของ บริษัท ไทยคาลิ จำกัด

บันทึกการตรวจสอบ

เขียนที่ บริษัท ไทยคาลิ จำกัด
ตำบลหนองไทร อำเภอด่านขุนทด จังหวัดนครราชสีมา

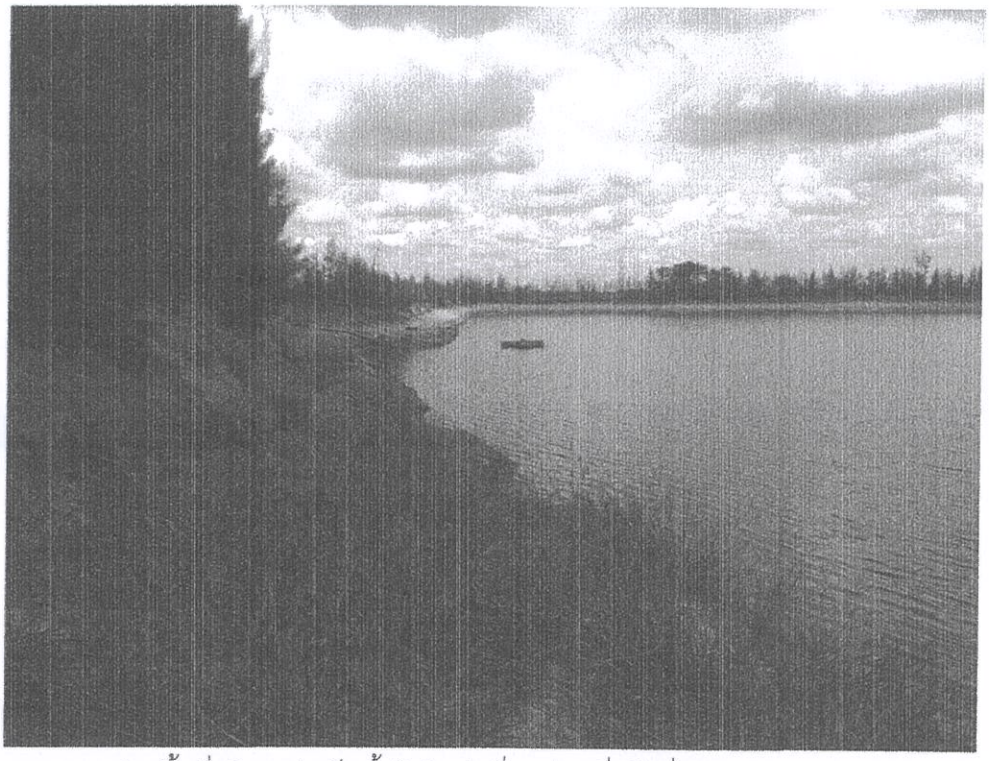
๒. ตรวจสอบพื้นที่เพิ่มบ่อเก็บน้ำผิวดินอีก ๕ แห่ง เพื่อรองรับปริมาณน้ำฝนและใช้ประโยชน์ในโครงการ พบว่าบริษัทฯ ได้ดำเนินการขุดบ่อเก็บน้ำผิวดินเรียบร้อยแล้ว ซึ่งบ่อเก็บน้ำผิวดินดังกล่าวอยู่ในเขตพื้นที่โครงการและยังไม่ได้รับอนุญาตให้เปลี่ยนแปลงแผนผังโครงการทำเหมือง จึงอาศัยอำนาจตามมาตรา ๑๒๙ ประกอบมาตรา ๑๔๓(๒) แห่ง พ.ร.บ.แร่ พ.ศ. ๒๕๖๐ ให้ผู้ถือประทานบัตรระงับกิจกรรมต่างๆ ในบริเวณดังกล่าวจนกว่าจะได้รับอนุญาตให้เปลี่ยนแปลงแผนผังโครงการทำเหมือง และให้ควบคุมผลกระทบต่อสิ่งแวดล้อมที่อาจจะเกิดขึ้นในอนาคตโดยเคร่งครัด

ภาพถ่ายพื้นที่บริเวณบ่อเก็บน้ำผิวดินบ่อที่ ๑ ถ่ายเมื่อวันที่ ๒๐ กรกฎาคม ๒๕๖๕

อาศัยอำนาจตามความในมาตรา ๑๒๙ ประกอบมาตรา๑๔๓(๒) แห่งพระราชบัญญัติแร่ พ.ศ. ๒๕๖๐ พนักงานเจ้าหน้าที่จึงขอให้บริษัท ไทยคาลิ จำกัด ระงับการกระทำที่เป็นการฝ่าฝืน และระงับกิจการต่างๆในบริเวณดังกล่าว จนกว่าได้รับอนุญาตให้เปลี่ยนแปลงแผนผังโครงการทำเหมือง และให้ควบคุมผลกระทบต่อสิ่งแวดล้อมที่อาจจะเกินขึ้นโดยเคร่งครัดด้วย

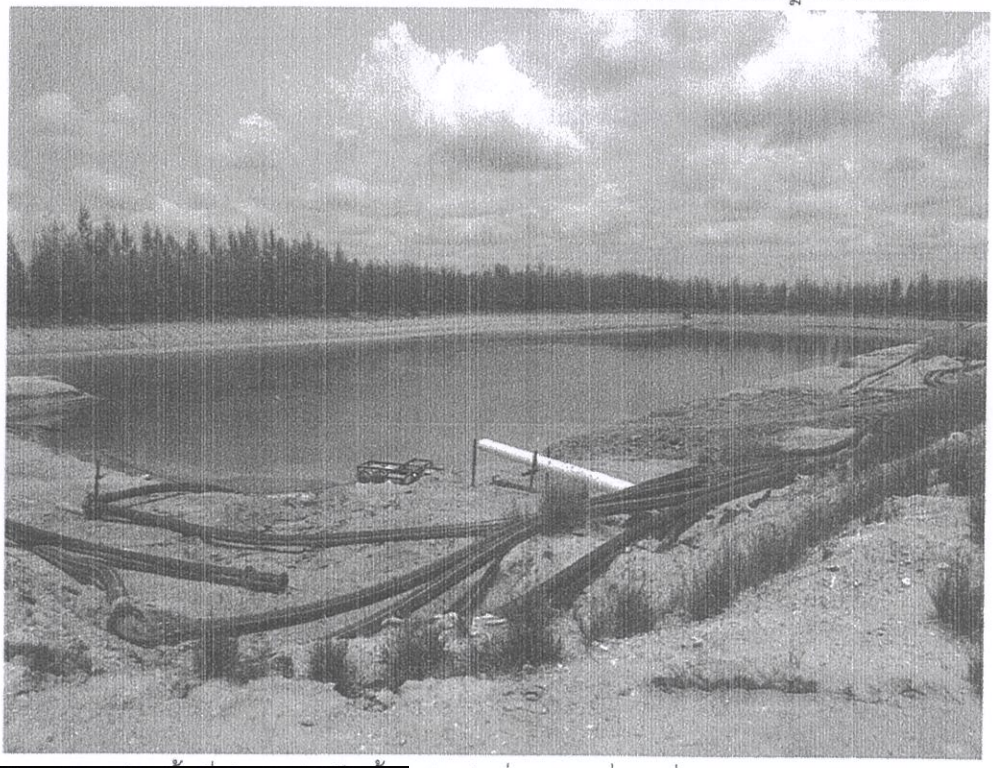
วดินบ่อที่ ๒ ถ่ายเมื่อวันที่ ๒๐ กรกฎาคม ๒๕๖๕
