ตัวอย่างเอกสารการติดตามตรวจสอบ และสรุปผลการติดตามตรวจสอบ
ความปลอดภัยในการทำงาน

REPCO NEX INDUSTRIAL SOLUTIONS

NBL Phase 2 Project

HSE Management Patro

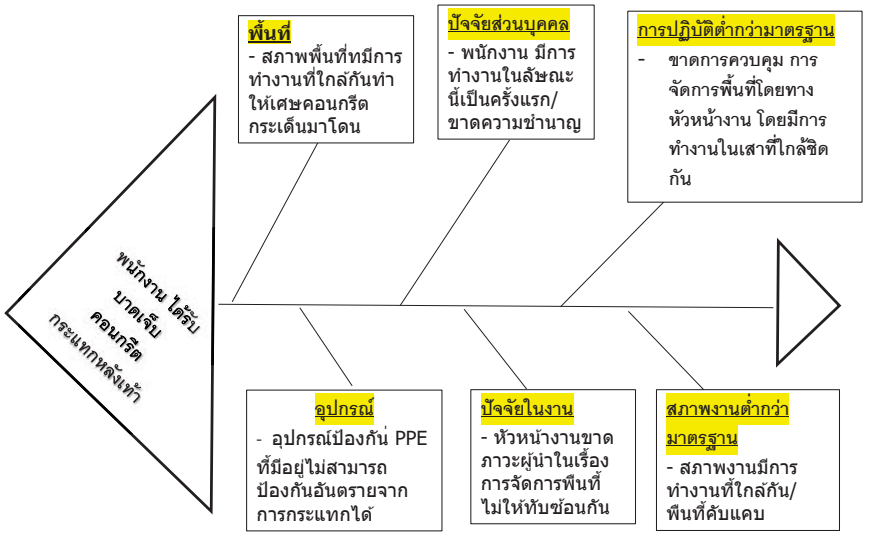
Fish bone Diagram Analysis

IRI-NMT4-22/054 พนักงานคู่ธุรกิจช่วงบริษัท TTCL-Thai 1970 ถูกเศษคอนกรีตงานสกัดเข็มตกใส่เท้าได้รับบาดเจ็บ

Root Cause	Corrective Action	By	Due Date
ปัจจัยส่วนบุคคล ขาดความชำนาญ พนักงาน มีการทำงานในลักษณะนี้เป็นครั้งแรกที่โครงการนี้	- ทำการอบรมพนักงานที่ทำงานสกัด,สาธิตวิธีการทำงานที่ถูกต้อง (Demonstration) ให้พนักงานที่ทำงานสกัดในขั้นตอนการทำงานที่ปลอดภัย	REPCO (ติดตามปิด โดย EPK)	15/1/2023
การปฏิบัติต่ำกว่ามาตรฐาน ขาดการควบคุม การจัดการพื้นที่โดยทางหัวหน้างาน โดยมีการทำงานในเสาที่ติดกัน ไม่ได้เว้นระยะห่างกันในการทำงาน	- กำหนดมาตรการ การเว้นระยะห่างของการทำงานในพื้นที่ให้ชัดเจน ไม่ให้ทำงานที่ใกล้กันในรัศมี Line of fire	REPCO (ติดตามปิด โดย EPK)	15/1/2023

Root Cause	Corrective Action	By	Due Date
ปัจจัยในงาน หัวหน้างานขาดภาวะผู้นำ ในเรื่องการประเมินความเสี่ยงการจัดการพื้นที่ไม่ให้ทับซ้อนกัน	- ทำการ Review JHA งานสกัดคอนกรีต ในเรื่องการเว้นระยะห่างและมาตรการการป้องกันอันตรายจากคอนกรีตหล่นกระแทกเท้า	REPCO (ติดตามปิด โดย EPK)	30/12/2022
	- ทำการสื่อสารเคสอุบัติเหตุที่เกิดขึ้น (Tool Box Talk) ให้พนักงานที่ทำงานเกี่ยวข้องให้ทราบถึงมาตรการป้องกันให้ทราบทุกคนก่อนเริ่มงาน	REPCO (ติดตามปิด โดย EPK)	30/12/2022
อุปกรณ์ อุปกรณ์ป้องกัน PPE ที่มีอยู่ไม่สามารถป้องกันอันตรายจากการกระแทกได้	- จัดหาที่ครอบหลังเท้านิรภัย มาใช้สำหรับพนักงานที่ทำงานสกัด และระบุมาตรการการสวมใส่ ลงใน JHA ซึ่งต้องทำการสื่อสารให้กับพนักงานที่ทำงานสกัดทุกคนให้ชัดเจน	REPCO (ติดตามปิด โดย EPK)	15/1/2023

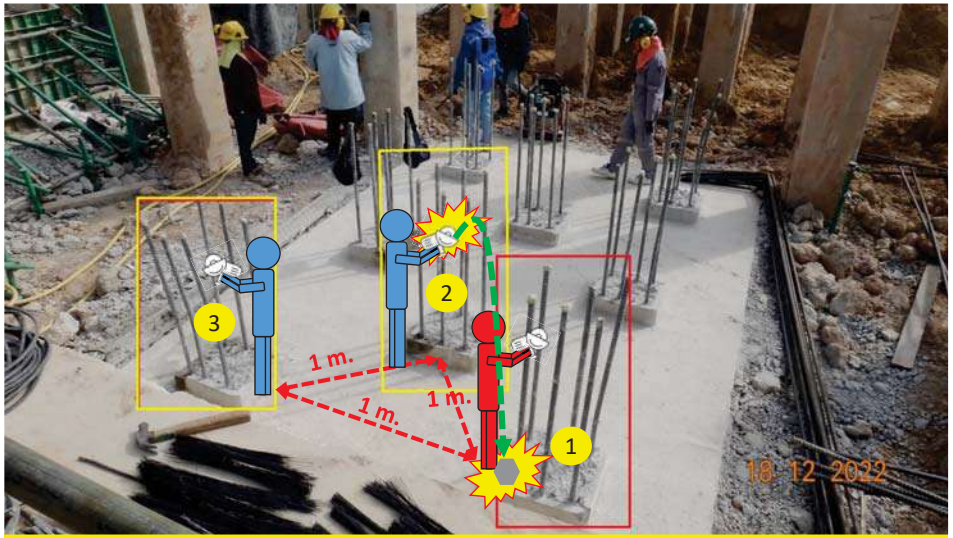
Appendix: ภาพจำลองสถานการณ์ที่เกิดเหตุ

จุดที่พนักงานทำงาน โดยพนักงานที่ได้รับบาดเจ็บทำงานในจุดที่ 1 และมีพนักงานทำงานสกัดข้างเคียงในเสาที่ 2 และ 3

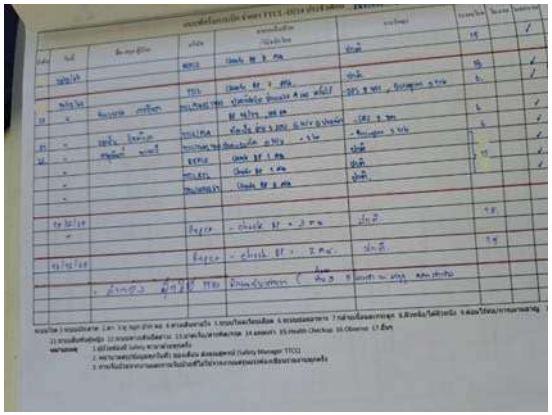
Appendix: ภาพการเข้ารับการรักษา พยาบาลโดยเจ้าหน้าพยาบาลของโครงการ

พนักงานกลับเข้ามาทำงานในวันที่ 17 ธันวาคม 2022 และให้พยาบาลประจำโครงการ ล้างแผลต่อเนื่อง
