บทที่ 1
บทนำ

ในรายงานการประเมินผลกระทบสิ่งแวดล้อมกำหนดให้โครงการต้องจัดส่งรายงานผลการปฏิบัติตามมาตรการป้องกันและแก้ไขผลกระทบสิ่งแวดล้อม และมาตรการติดตามตรวจสอบผลกระทบสิ่งแวดล้อมตามระยะเวลาที่กำหนด ทุก 6 เดือน ดังนั้นนิติบุคคลอาคารชุด Artemis Bangkok ได้มอบหมายให้ บริษัท ยูไนเต็ด แอนนาลิสต์ แอนด์ เอ็นจิเนียริ่ง คอนซัลแตนท์ จำกัด เป็นผู้ดำเนินการจัดทำรายงานผลการปฏิบัติตามมาตรการป้องกันและแก้ไขผลกระทบสิ่งแวดล้อม และมาตรการติดตามตรวจสอบผลกระทบสิ่งแวดล้อม เพื่อนำเสนอต่อสำนักงานนโยบายและแผนทรัพยากรธรรมชาติและสิ่งแวดล้อม ทุก 6 เดือน โดยรายงานฉบับนี้จะนำเสนอผลการติดตามตรวจสอบฯ ระหว่างเดือนมกราคม – มิถุนายน พ.ศ. 2566

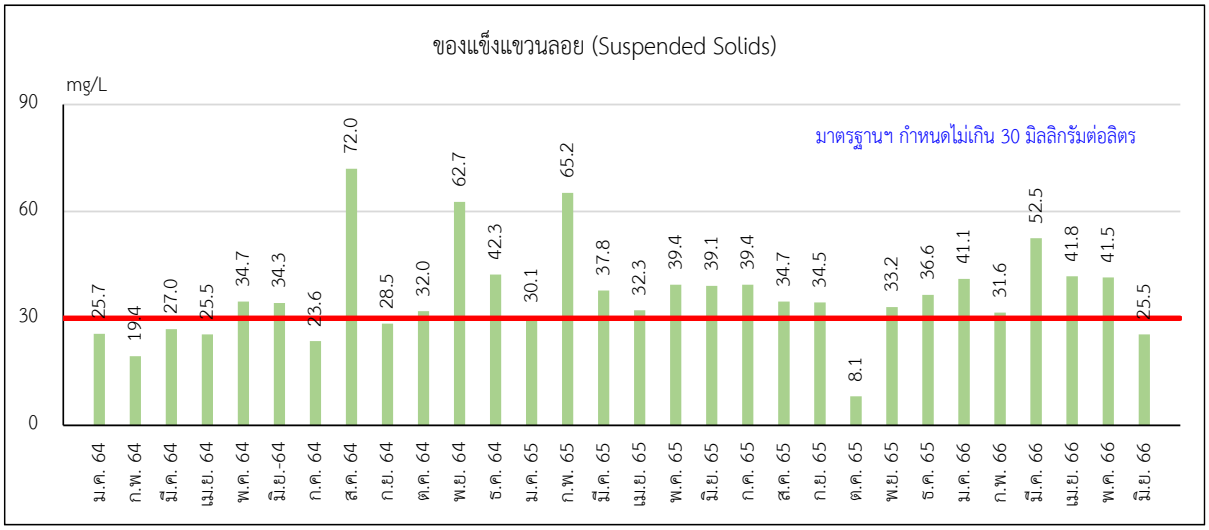
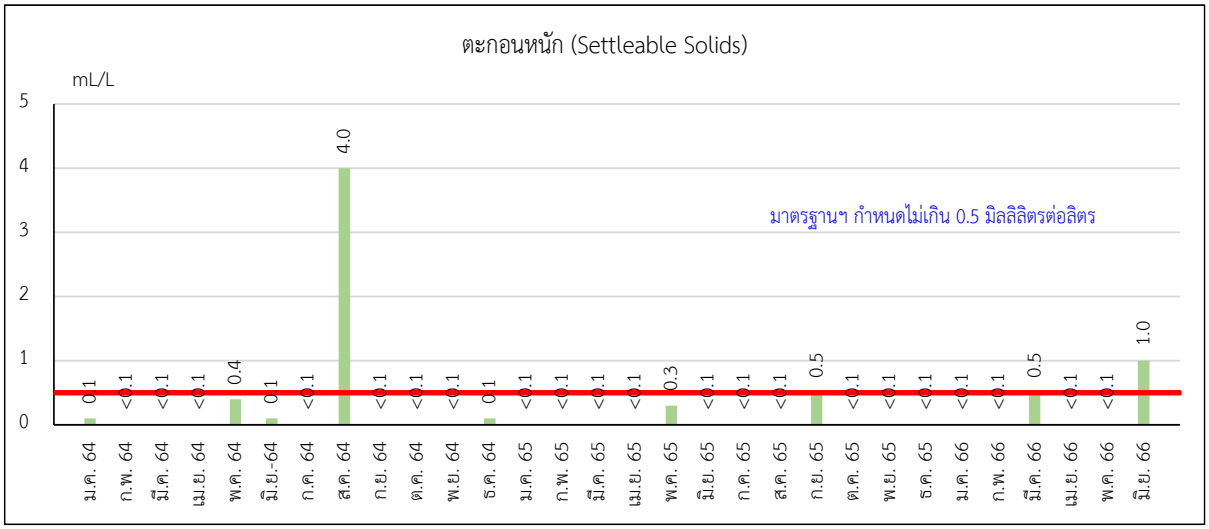
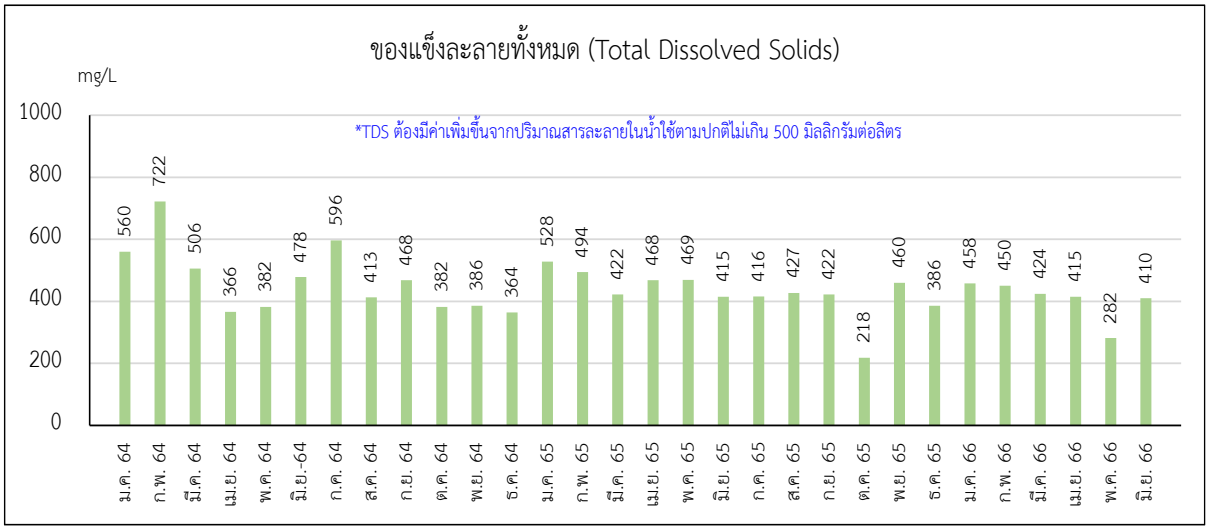
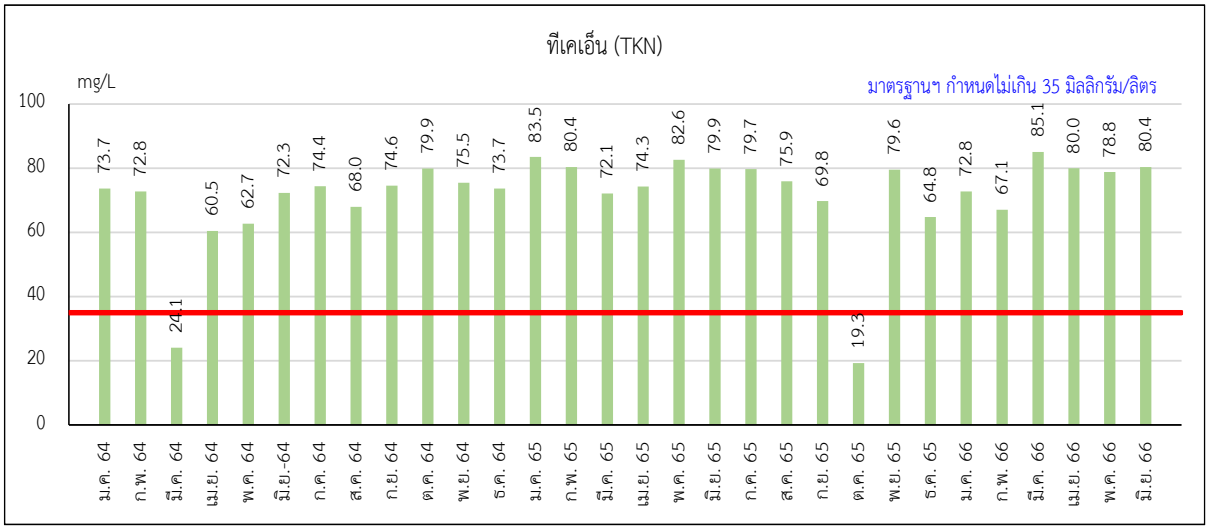
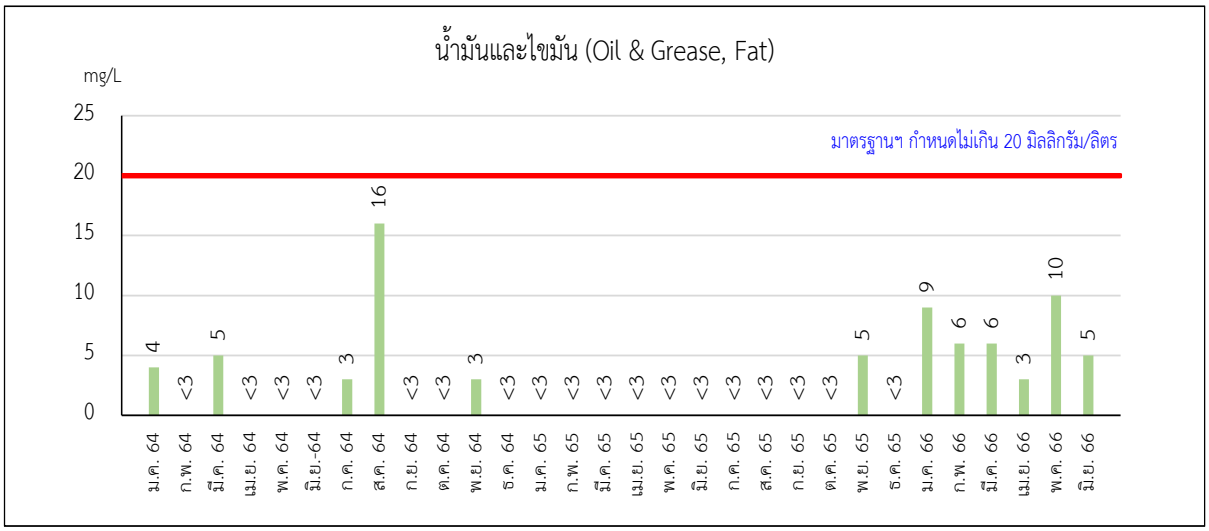
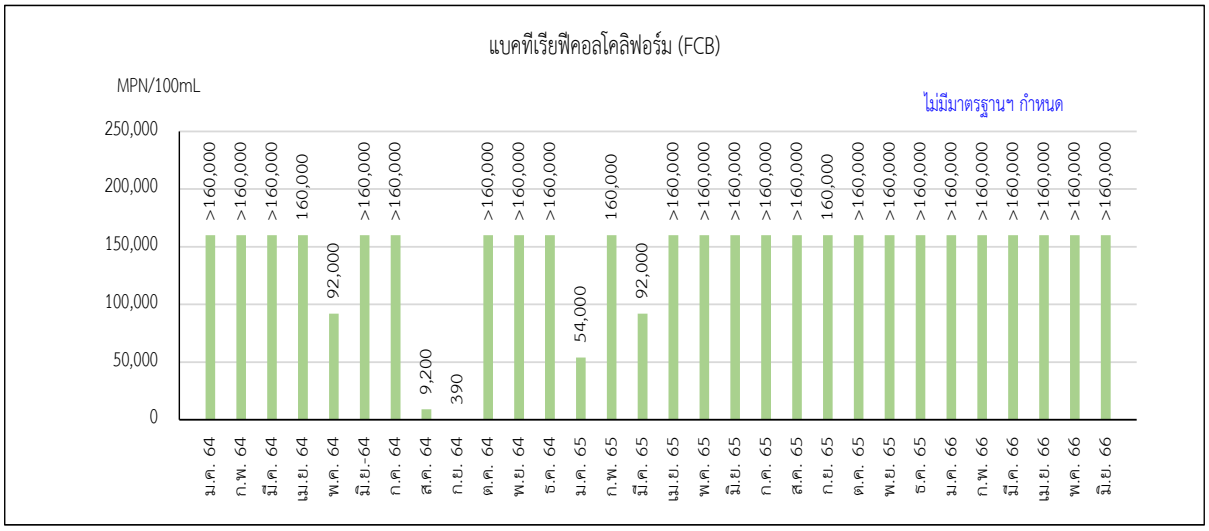
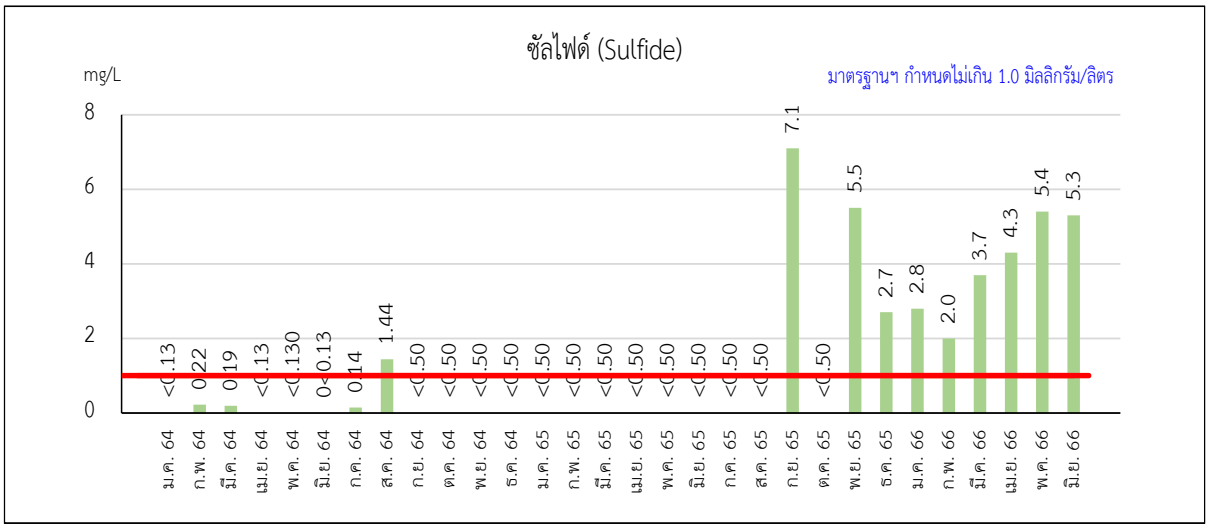
* ไม่อยู่ในเกณฑ์มาตรฐาน

รูปที่ 3-5 ผลการตรวจวัดคุณภาพน้ำทิ้ง
ระหว่างเดือนมกราคม พ.ศ. 2564 – มิถุนายน พ.ศ. 2566

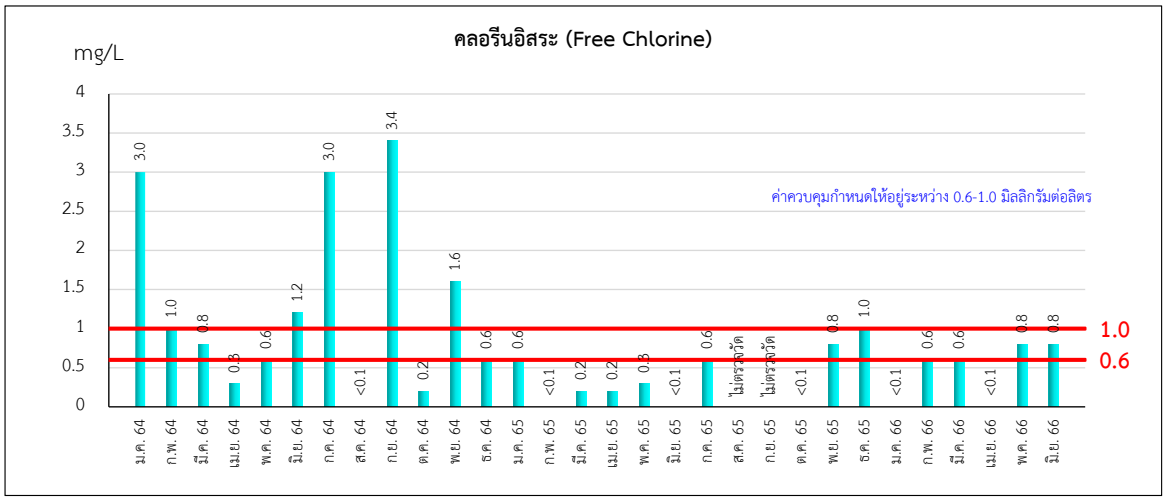
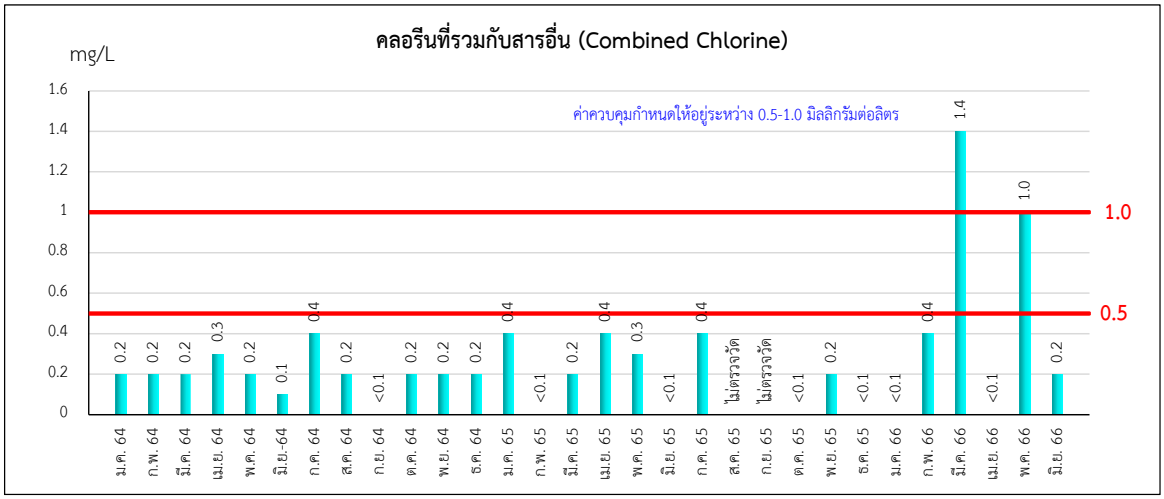
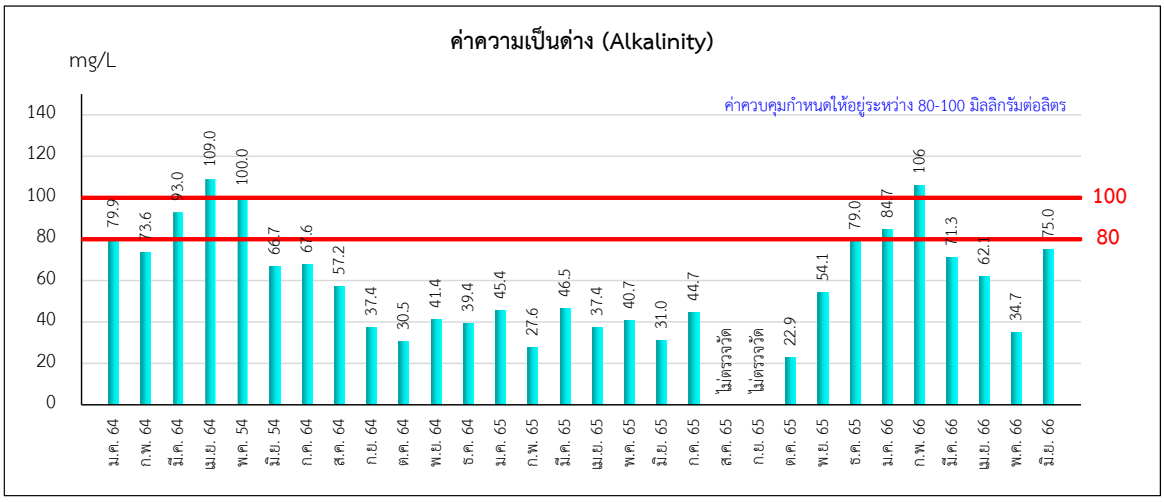
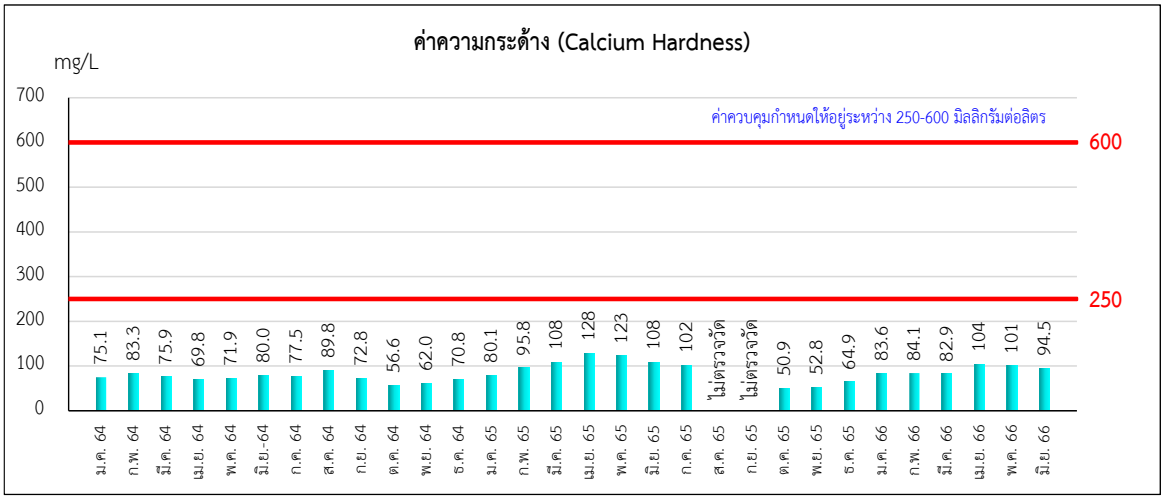
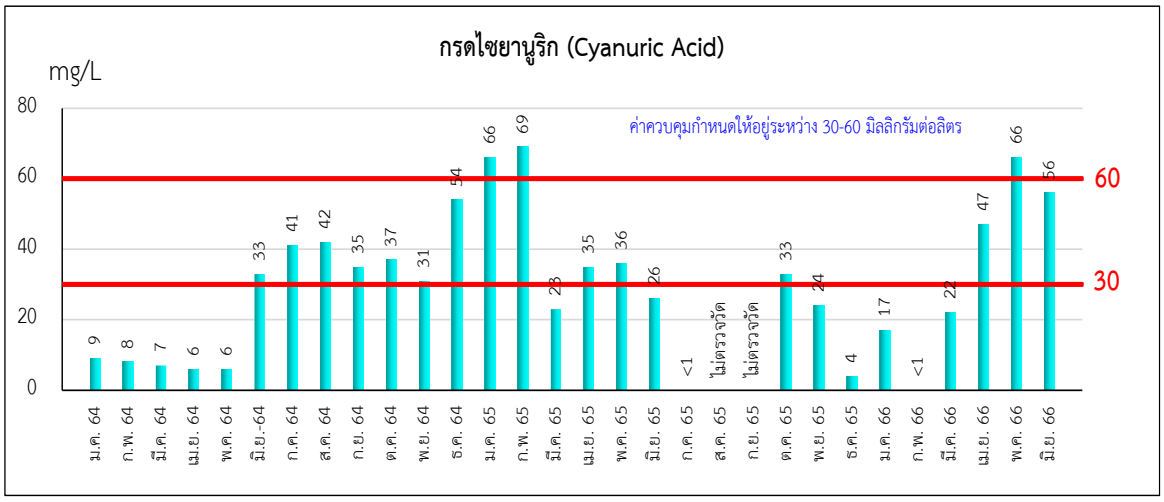
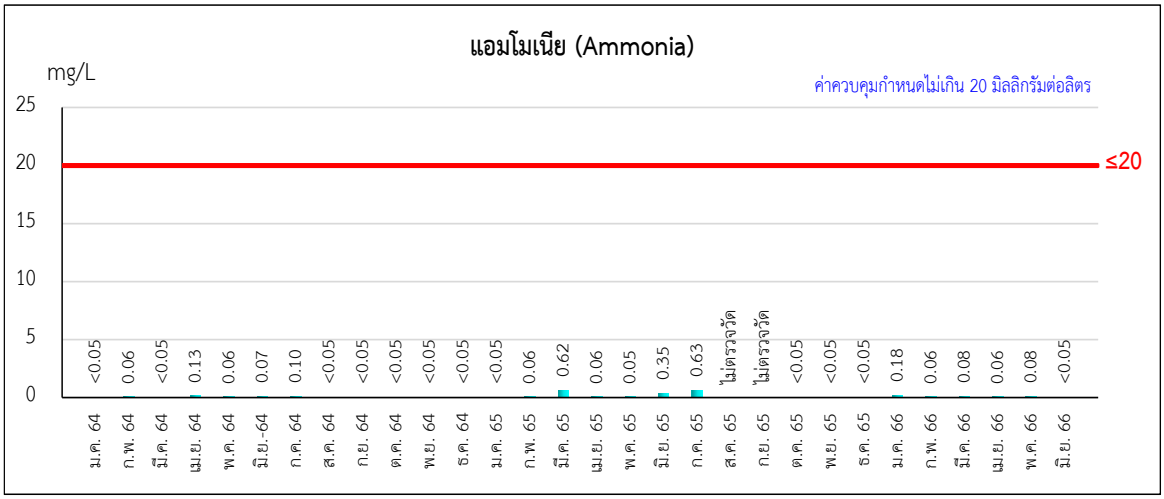
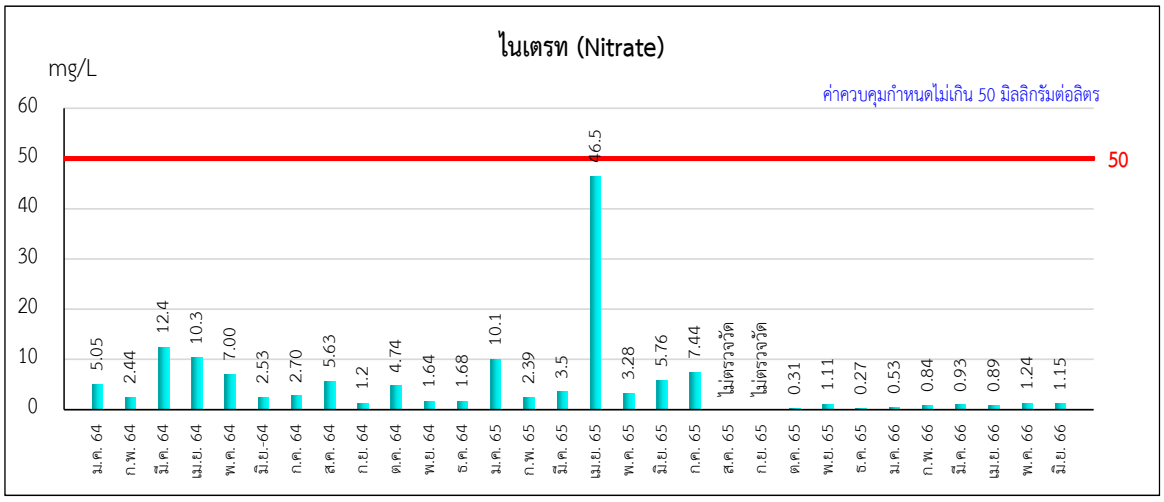
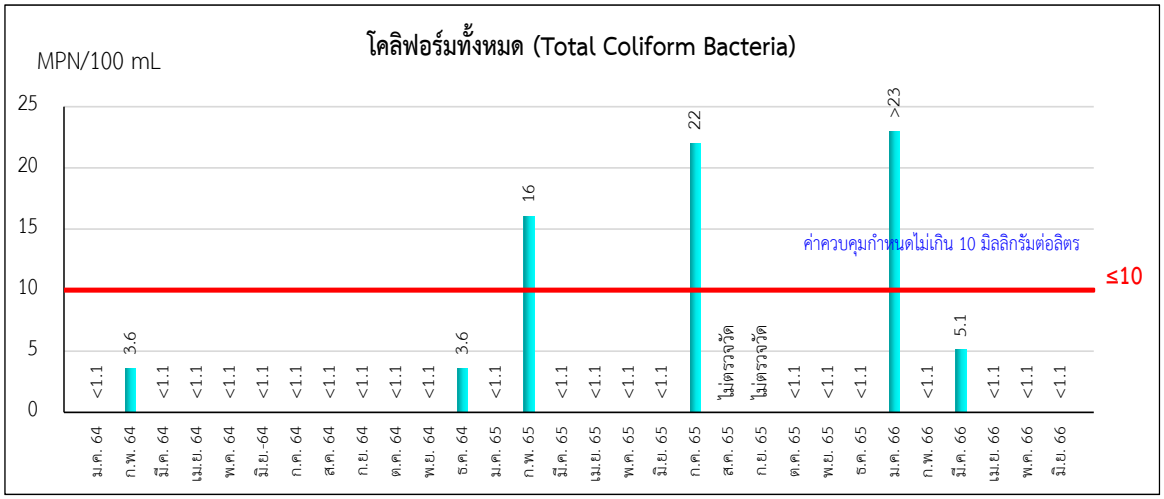
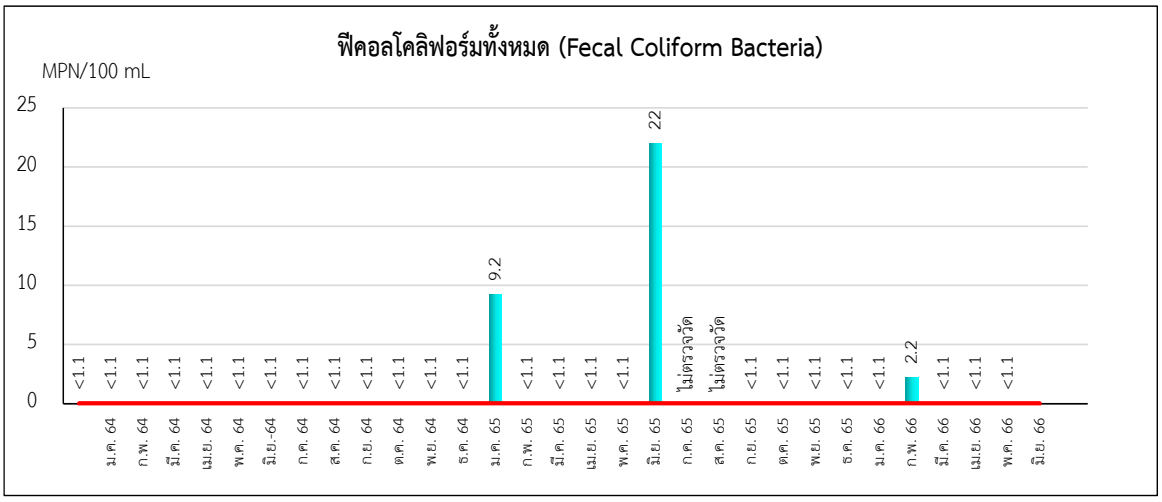
* ไม่อยู่ในเกณฑ์มาตรฐาน

รูปที่ 3-12 ผลการตรวจวัดคุณภาพน้ำในสระว่ายน้ำ
ระหว่างเดือนมกราคม พ.ศ. 2564 – มิถุนายน พ.ศ. 2566
