รายงานผลการดำเนินการฟื้นฟูพื้นที่ที่ผ่านการทำเหมือง ปี 2566

รายงานแผนและผลการดำเนินงานด้านการฟื้นฟูพื้นที่ที่ทำเหมือง

1. ประทานบัตร

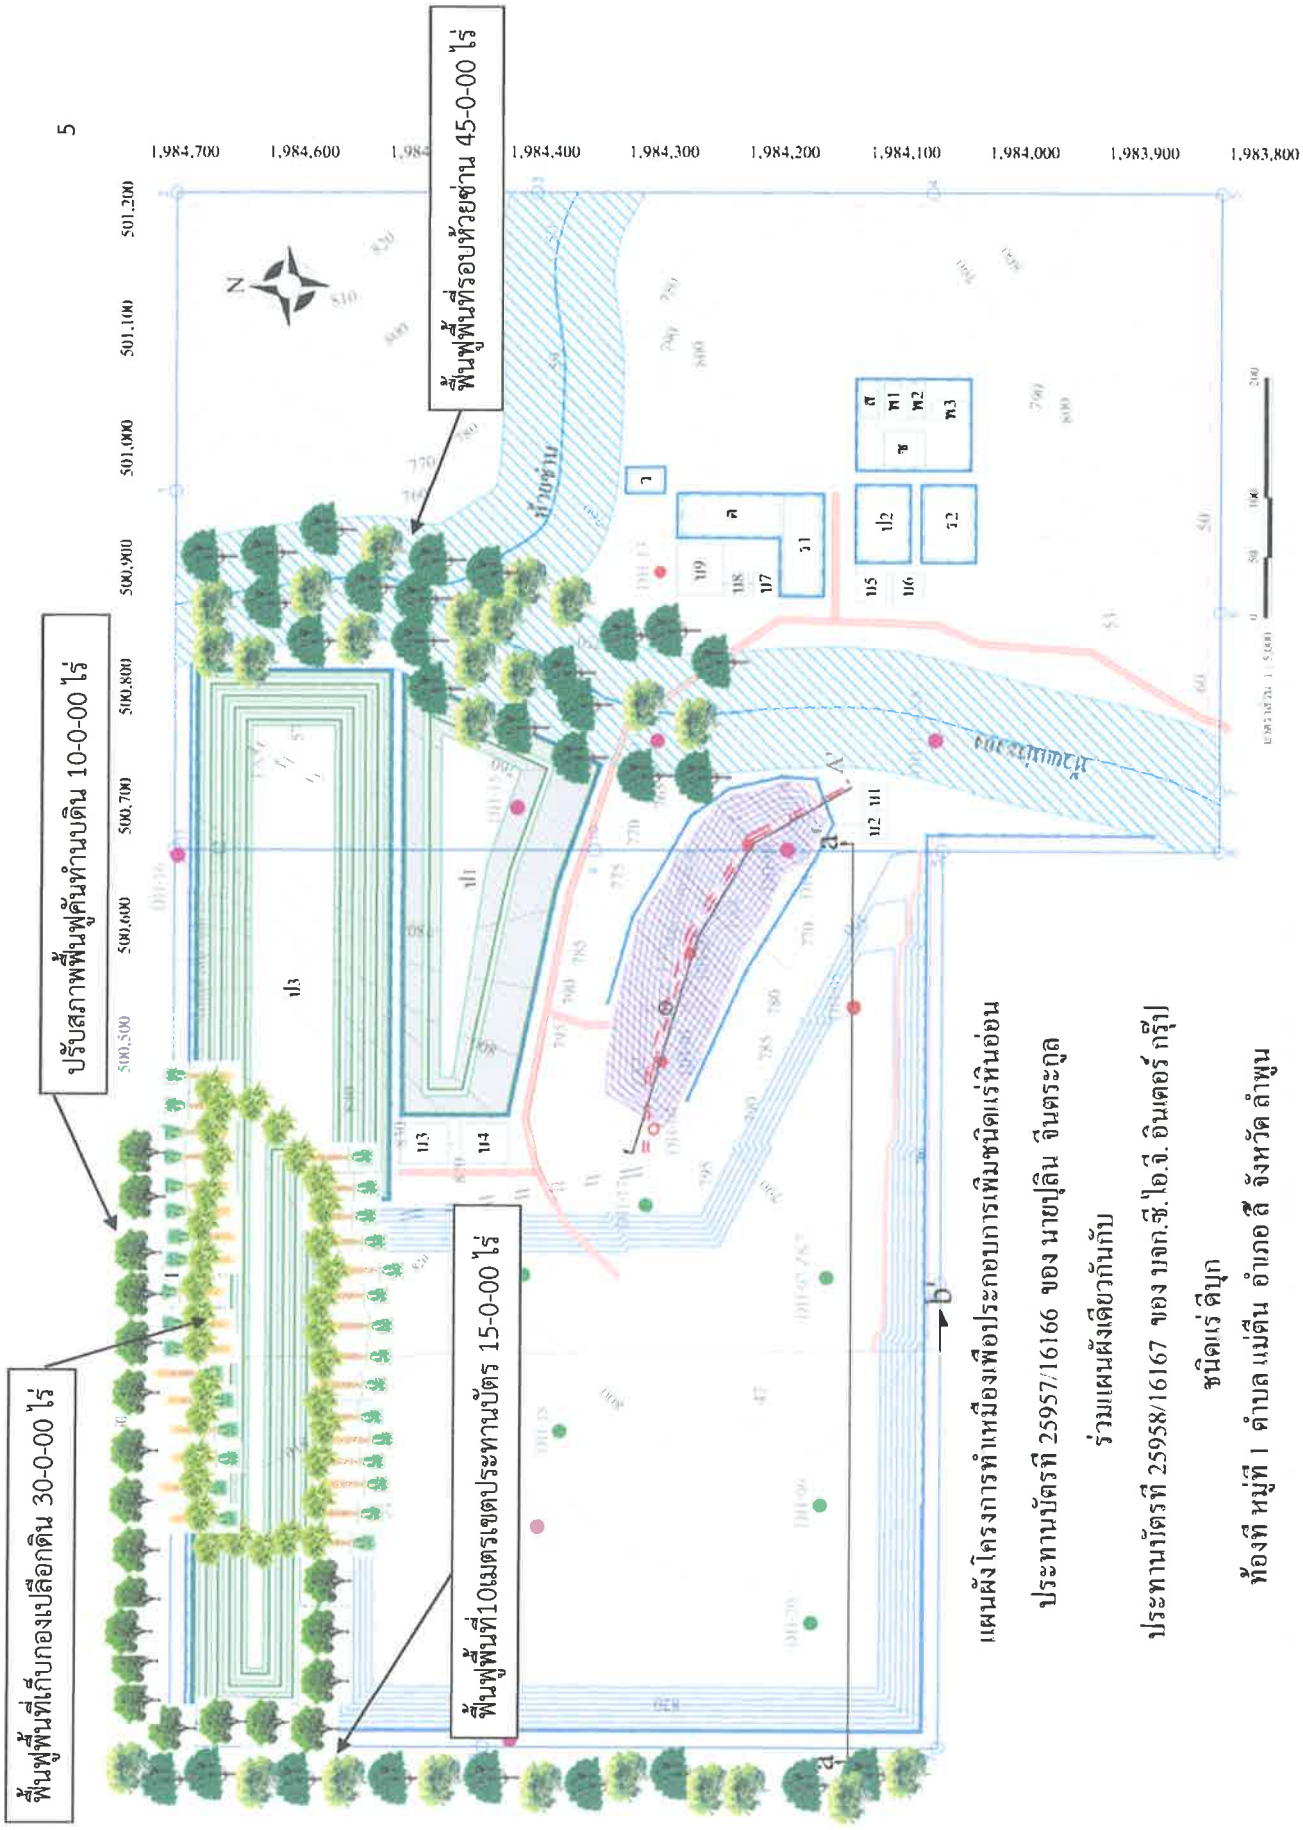
รูปที่ 1 แผนผังแสดงพื้นที่ดำเนินการปรับปรุงและฟื้นฟูสภาพพื้นที่ที่ใช้ทำเหมือง ปี 2565-2566

รูปที่ 2 ปรับพื้นที่และฟื้นฟูที่เก็บกองดินพื้นที่ 30-0-00 ไร่

รูปที่ 3 ปรับสภาพฟื้นฟูคันทำนบดิน 10-0-00 ไร่

รูปที่ 4 ฟื้นฟูพื้นที่10เมตรเขตประทานบัตร 15-0-00 ไร่

รูปที่ 5 ฟื้นฟูพื้นที่รอบห้วยซ่าน 45-0-00 ไร่

วิธีดำเนินการ .....ปรับสภาพพื้นที่ด้านล่างกองเก็บเปลือกดินให้เรียบนำหน้าดินที่เปิดจากหน้าเหมืองมาปิดทับเพื่อเตรียมพื้นที่ปลูกต้นไม้และขุดหลุมลึก 50 ซม.ระยะห่าง 2 x 2 เมตร นำต้นไม้โตเร็ว เช่น สะเดา , ตะแบก , ขี้เหล็ก มาปลูกในหลุมที่เตรียมไว้ ส่วนพื้นที่คันดินปลูกต้นไม้คลุมดินตระกูลถั่ว หรือ กระดุมทอง รวมถึงหาหญ้าแฝกมาปลูก เพื่อช่วยยึดหน้าดินไม่ให้พังทลายลงมา

วิธีดำเนินการ.....ปลูกต้นไม้คลุมดินตระกูลถั่ว หรือ กระดุมทอง รวมถึงหาหญ้าแฝกมาปลูกเพื่อช่วยยึดหน้าดินไม่ให้พังทลายลงมา และหาต้นไม้โตเร็วมาปลูกตามคันทำนบดินโดยมีระยะห่างของต้นไม้ 2x 2 เมตร.....

วิธีดำเนินการ.....ปรับสภาพพื้นที่ให้เรียบนำหน้าดินที่เปิดจากหน้าเหมืองมาปิดทับเพื่อเตรียมพื้นที่ปลูกต้นไม้และขุดหลุมลึก 50 ซม.ระยะห่าง 2 x 2 เมตร นำต้นไม้โตเร็ว เช่น สะเดา , ตะแบก , ขี้เหล็ก มาปลูกในหลุมที่เตรียมไว้ โดยพื้นที่ในปีนี้จะฟื้นฟูรอบพื้นที่ห้วยส้านและห้วยแม่ระงอง รวมถึงพื้นที่ว่างรอบเขตประทานบัตรทางทิศเหนือที่อยู่ใกล้กับกองเปลือกดิน.....
