รายงานผลการดำเนินการฟื้นฟูพื้นที่ที่ผ่านการทำเหมือง
ปี 2566

รายงานแผนและผลการดำเนินงานด้านการฟื้นฟูพื้นที่ที่ทำเหมือง

หมายเลขประทานบัตร....25957/16166 และ 25958/16167...หมายเลขคำขอประทานบัตรเดิม.....-.....

ที่ตั้ง ตำบล.....แม่ตืน.....อำเภอ.....สี้.....จังหวัด.....ลำพูน.....

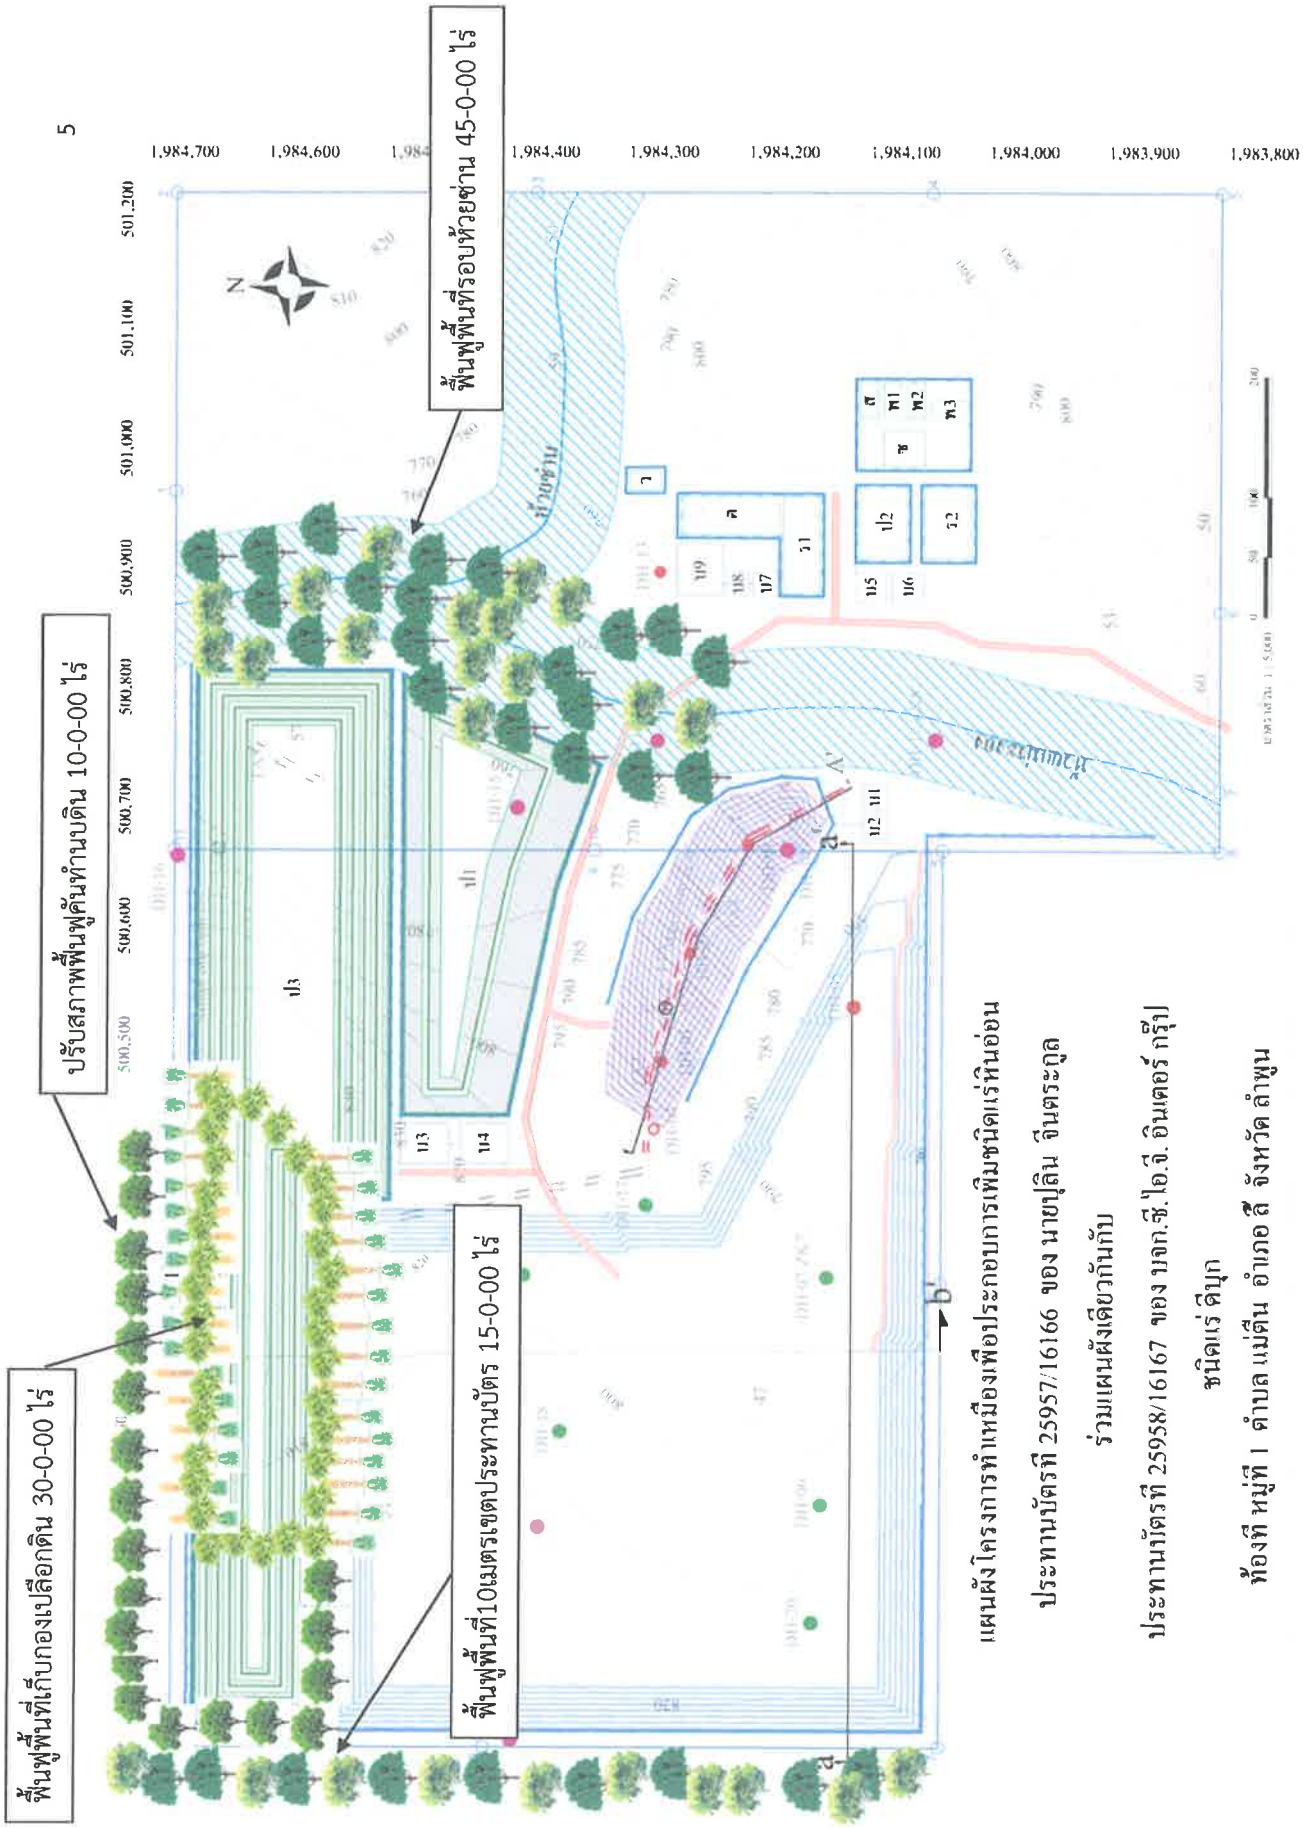
รูปที่ 1 แผนผังแสดงพื้นที่ดำเนินการปรับปรุงและฟื้นฟูสภาพพื้นที่ที่ใช้ทำเหมือง ปี 2565-2566

รูปที่ 2 ปรับพื้นที่และพื้นฟูที่เก็บกองดินพื้นที่ 30-0-00 ไร่

รูปที่ 3 ปรับสภาพฟื้นฟูคันทำนบดิน 10-0-00 ไร่

รูปที่ 4 ฟื้นฟูพื้นที่10เมตรเขตประทานบัตร 15-0-00 ไร่

รูปที่ 5 ฟื้นฟูพื้นที่รอบห้วยซ่าน 45-0-00 ไร่

วิธีดำเนินการ .....ปรับสภาพพื้นที่ด้านล่างกองเก็บเปลือกดินให้เรียบนำหน้าดินที่เปิดจากหน้าเหมืองมาปิดทับเพื่อเตรียมพื้นที่ปลูกต้นไม้และขุดหลุมลึก 50 ซม.ระยะห่าง 2 x 2 เมตร นำต้นไม้โตเร็ว เช่น สะเดา , ตะแบก , ขี้เหล็ก มาปลูกในหลุมที่เตรียมไว้ ส่วนพื้นที่คันดินปลูกต้นไม้คลุมดินตระกูลถั่ว หรือ กระดุมทอง รวมถึงหาหญ้าแฝกมาปลูก เพื่อช่วยยึดหน้าดินไม่ให้พังทลายลงมา

วิธีดำเนินการ.....ปลูกต้นไม้คลุมดินตระกูลถั่ว หรือ กระดุมทอง รวมถึงหาหญ้าแฝกมาปลูกเพื่อช่วยยึดหน้าดินไม่ให้พังทลายลงมา และหาต้นไม้โตเร็วมาปลูกตามคันทำนบดินโดยมีระยะห่างของต้นไม้ 2x 2 เมตร.....

วิธีดำเนินการ.....ปรับสภาพพื้นที่ให้เรียบนำหน้าดินที่เปิดจากหน้าเหมืองมาปิดทับเพื่อเตรียมพื้นที่ปลูกต้นไม้และขุดหลุมลึก 50 ซม.ระยะห่าง 2 x 2 เมตร นำต้นไม้โตเร็ว เช่น สะเดา , ตะแบก , ขี้เหล็ก มาปลูกในหลุมที่เตรียมไว้ โดยพื้นที่ในปีนี้จะฟื้นฟูรอบพื้นที่ห้วยส้านและห้วยแม่ระงอง รวมถึงพื้นที่ว่างรอบเขตประทานบัตรทางทิศเหนือที่อยู่ใกล้กับกองเปลือกดิน.....

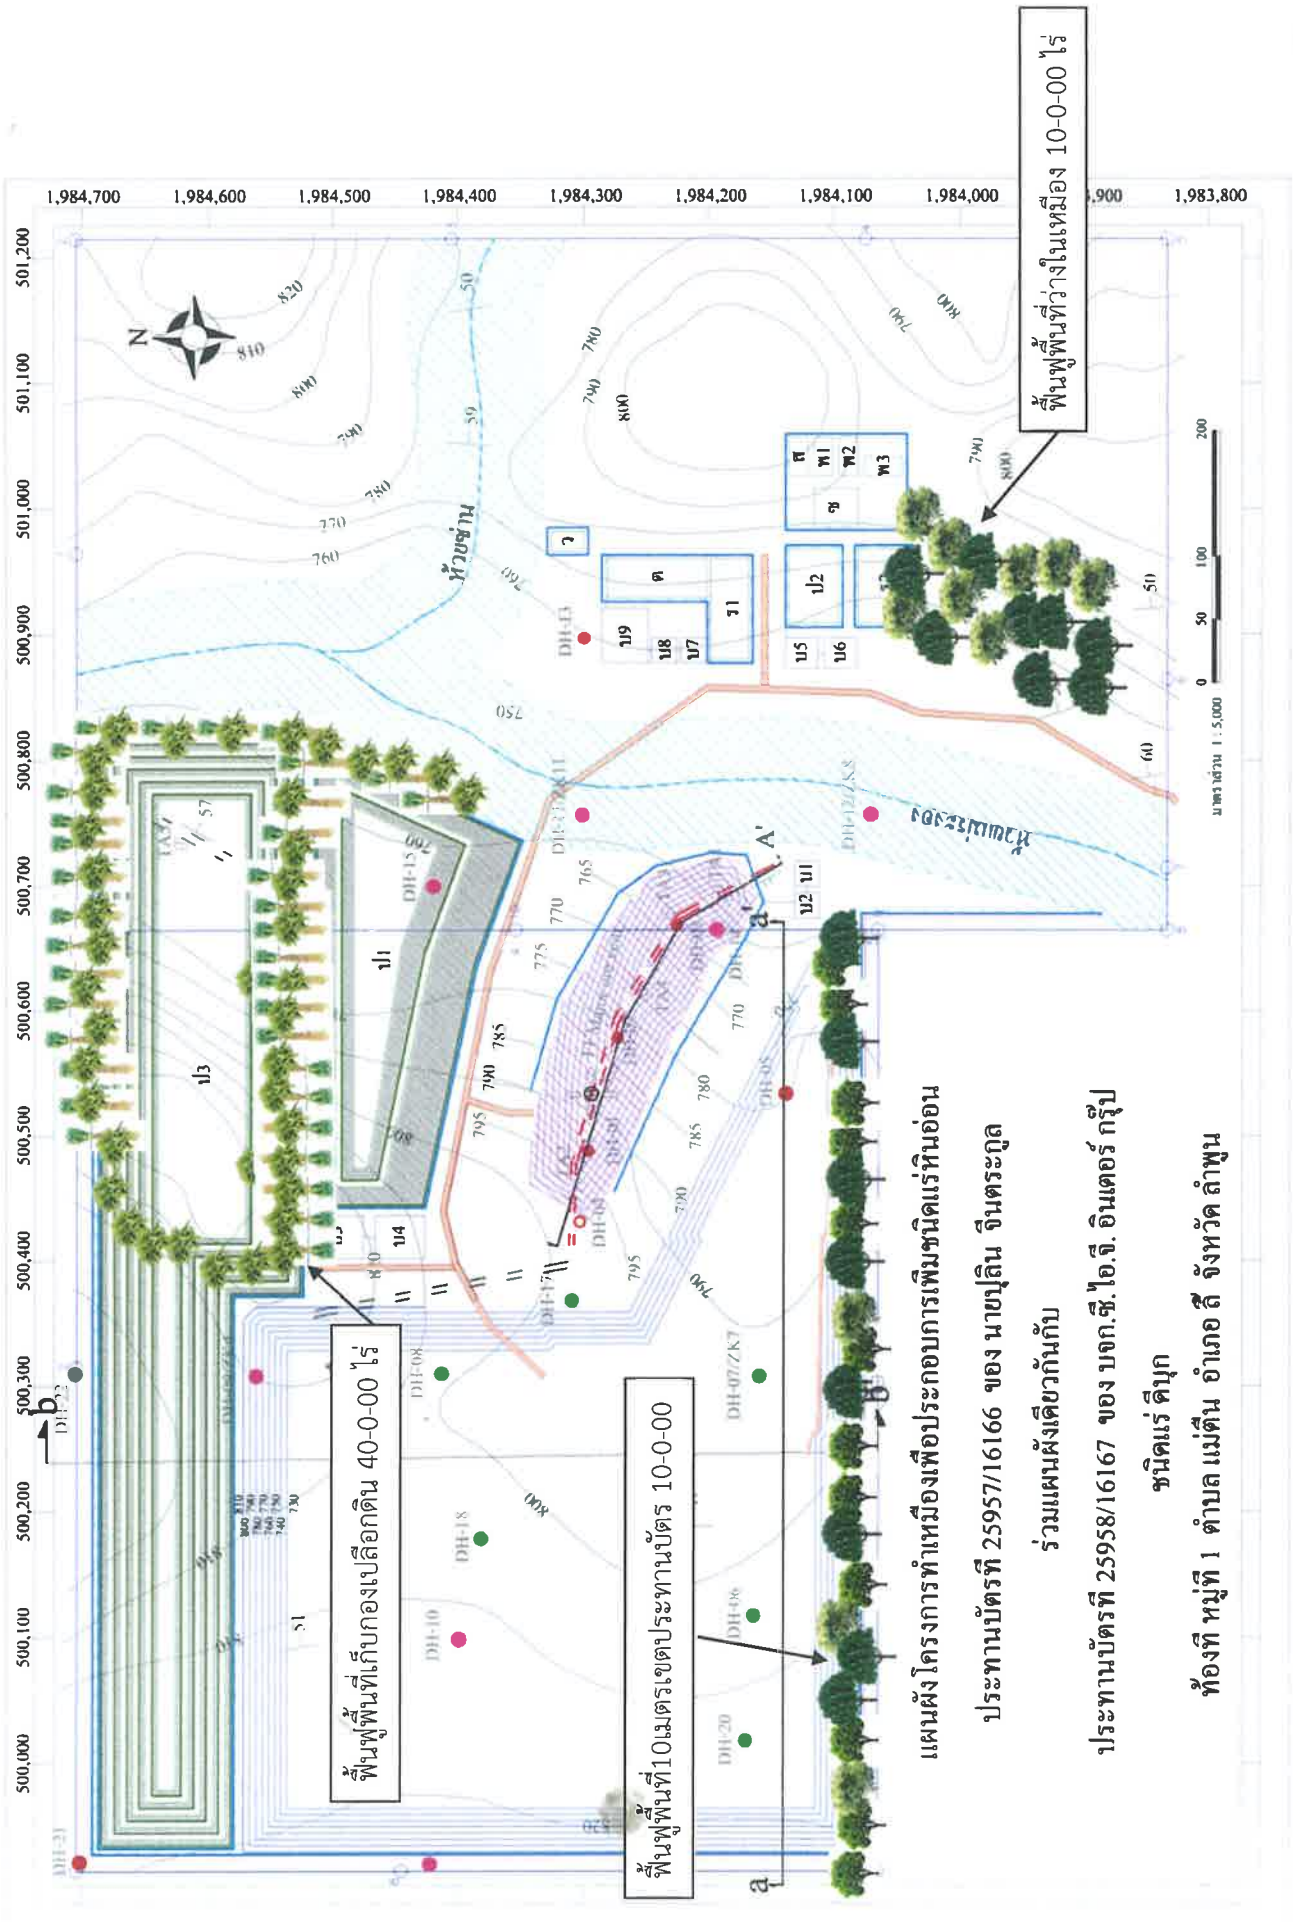
รูปที่ 6 แผนปรับปรุงฟื้นฟูแสดงพื้นที่ดำเนินการปรับปรุงและฟื้นฟูสภาพพื้นที่ที่ใช้ทำเหมือง ปี 2567

วิธีดำเนินการ .....ปรับสภาพพื้นที่ด้านล่างกองเก็บเปลือกดินให้เรียบนำหน้าดินที่เปิดจากหน้าเหมืองมาปิดทับเพื่อเตรียมพื้นที่ปลูกต้นไม้และขุดหลุมลึก 50 ซม.ระยะห่าง 2 x 2 เมตร นำต้นไม้โตเร็ว เช่น สะเดา , ตะแบก , ขี้เหล็ก มาปลูกในหลุมที่เตรียมไว้ ส่วนพื้นที่คันดินปลูกต้นไม้คลุมดินตระกูลถั่ว หรือ กระดุมทอง รวมถึงหาหญ้าแฝกมาปลูก เพื่อช่วยยึดหน้าดินไม่ให้พังทลายลงมา.....

วิธีดำเนินการ .....ขุดลอกคูระบายน้ำบริเวณทิศเหนือของของพื้นที่หน้าเก็บกองเปลือกดินและจัดทำคันทำนบดินด้านข้างของคูระบายน้ำ นำหญ้าแฝกมาปลูกริมคูระบายน้ำรวมถึงขอบคันทำนบดิน เพื่อป้องกันการพังทลาย ด้านบนของคันทำนบดิน หาต้นไม้โตเร็วมาปลูกตามคันทำนบดินโดยมีระยะห่างของต้นไม้ 2x 2 เมตร.....

วิธีดำเนินการ .....ปรับสภาพพื้นที่ให้เรียบนำหน้าดินที่เปิดจากหน้าเหมืองมาปิดทับเพื่อเตรียมพื้นที่ปลูกต้นไม้และขุดหลุมลึก 50 ซม.ระยะห่าง 2 x 2 เมตร นำต้นไม้โตเร็ว เช่น สะเดา , ตะแบก , ขี้เหล็ก มาปลูกในหลุมที่เตรียมไว้.....
