Service Report

PREVENTIVE MAINTENANCE AND TESTING REPORT

FIRE ALARM SYSTEM

Unilever

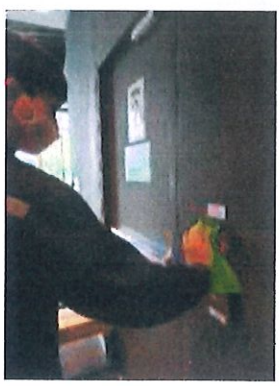
Manual Station(อุปกรณ์แจ้งเหตุด้วยมือผู้ใช้)

- Test user notification device (Manual Station). By testing the availability of equipment various with actual use. Such as pulling the lever (Pull Down), Push Button or break the glass to break (Break glass). To inform according to the usage of the device
  ทดสอบอุปกรณ์แจ้งเหตุด้วยมือผู้ใช้ (Manual Station) โดยทดสอบความพร้อมของอุปกรณ์ต่างๆ ด้วยการใช้งานจริง เช่น การดึงคันโยก (Pull Down) การกดปุ่ม (Push Button) หรือทุบกระจกให้แตก (Break glass) เพื่อแจ้งเหตุตามลักษณะการใช้งานของอุปกรณ์
- Cleaning equipment.
  ทำความสะอาดอุปกรณ์

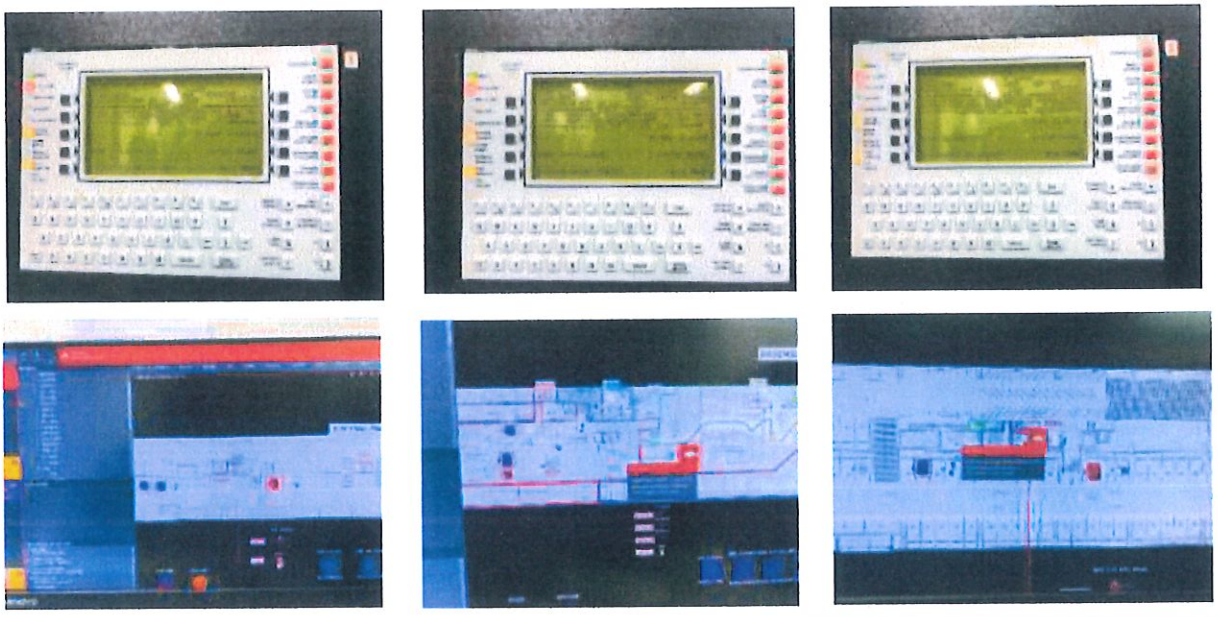
ตู้ควบคุมระบบ Fire Alarm Control Panel

- Check the control panel of the receiving signal system is stuck.
  ตรวจเช็คแผงควบคุมระบบรับสัญญาณ LED ติดค้าง ปกติ
- Check the notification sound Fire incident
  ตรวจเช็คเสียงแจ้งเตือน การเกิดเหตุเพลิงไหม้
- Test of Receive-send signal between the control cabinet, send signal to the cabinet, map showing the incident spot Fire displays. The notification (LED) and computers (PC) in the event of a fire.
  ทดสอบการ รับ-ส่ง สัญญาณระหว่างตู้ควบคุมส่งสัญญาณไปยังตู้แผนผังแสดงจุดเกิดเหตุเพลิงไหม้ LED แจ้งเตือน และ คอมพิวเตอร์ (PC) เมื่อเกิดเหตุเพลิงไหม้
- Show status and location map to match the location of the incident.
  แสดงสถานะแจ้ง Location Map ตรงตามตำแหน่งที่เกิดเหตุ

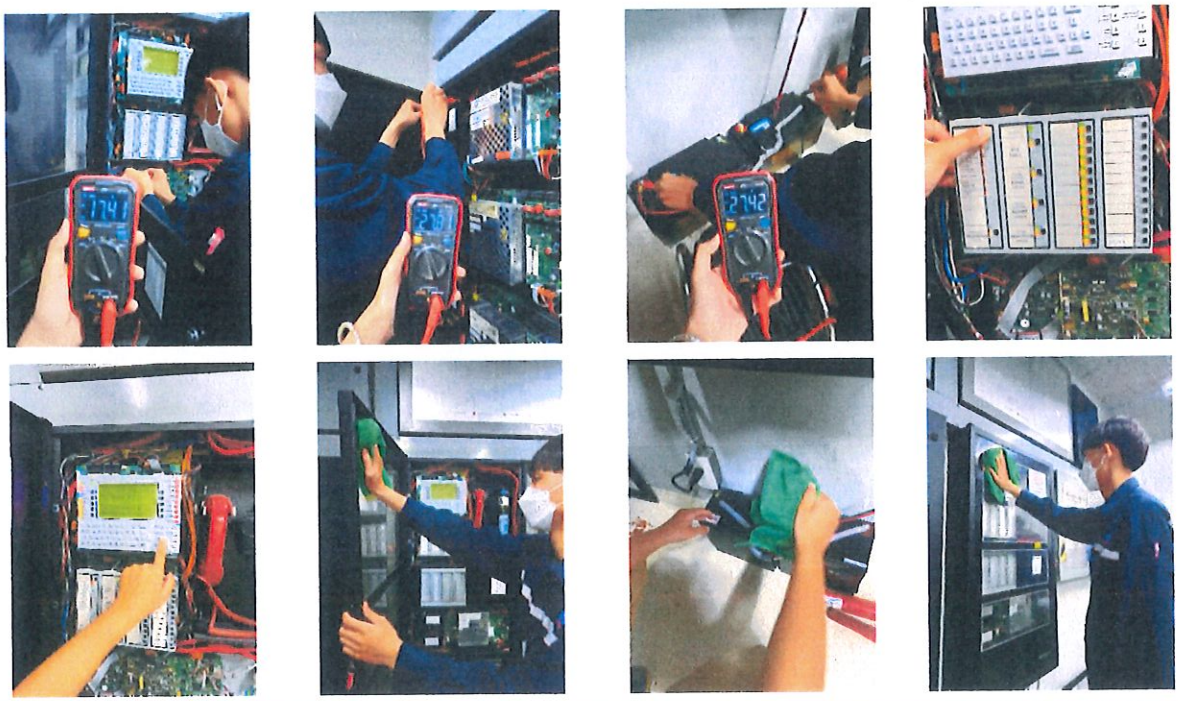
Control Panel (ตู้ควบคุมระบบ)

- Check the signal cable connection point on the circuit board in the control panel that receives the signal from the Detector device of the system.
  ตรวจเช็คจุดเชื่อมต่อสายสัญญาณที่ตู้ควบคุมทำหน้าที่รับและส่งสัญญาณจากอุปกรณ์ตรวจจับในระบบ
- Check the power supply and battery. By checking the terminals and measuring the input voltage of the battery.
  ตรวจเช็คแหล่งจ่ายไฟและ แบตเตอรี่ โดยตรวจสอบขั้วต่อสายพร้อมวัดแรงดันไฟฟ้าเข้าของแบตเตอรี่
- Check the integrity of the display and notifications LED.
  ตรวจเช็คความสมบูรณ์ของจอแสดงผลและ LED แจ้งเตือน
- Check the integrity of the operation switch and response to function.
  ตรวจเช็คความสมบูรณ์ของสวิตซ์ควบคุมการทำงานและการตอบสนองฟังก์ชั่นการทำงาน
- Clean the control panel in ready to use.
  ทำความสะอาดตู้ควบคุม ให้อยู่ในสภาพที่พร้อมใช้งาน

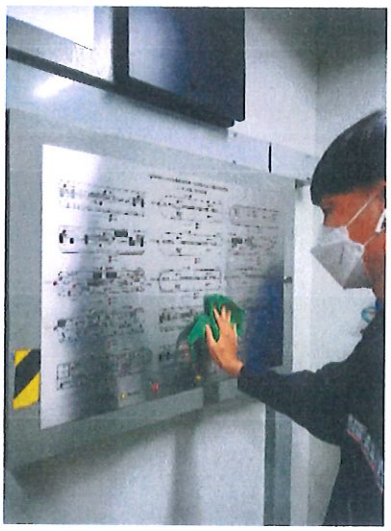
- Check the LED indicator. And the signaling device sends alarm signals from the circuit (Buzzer). From the cabinet, the map displays the points that are being notified (Graphic Annunciator). Be in ready to use.
  ตรวจเช็คหลอดไฟ LED และอุปกรณ์ส่งสัญญาณจะส่งสัญญาณเตือนจากวงจร(Buzzer)จากตู้แผนผังแสดงจุดที่มีการแจ้งให้เตือนจากระบบ (Graphic Annunciator) ให้อยู่ในสภาพพร้อมใช้งาน
- Clean the Graphic Annunciator cabinet to be in a ready-to-use condition
  ทำความสะอาดตู้แผนผังแสดงจุดที่มีการแจ้ง ให้อยู่ในสภาพที่พร้อมใช้งาน

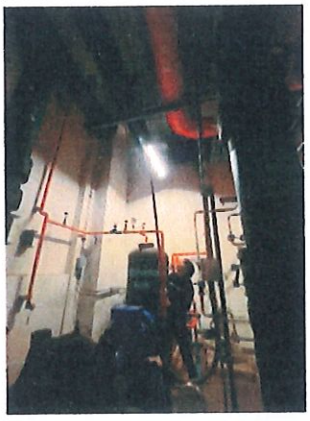
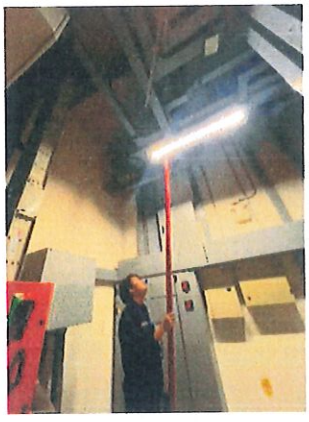
Smoke Detector (อุปกรณ์ตรวจจับควันไฟ)

- The test uses a simulated smoke generator, such as a Smoke tester, to test detection and the response signal is sent back to the Control panel and displayed to other peripherals in the system.
การทดสอบจะใช้อุปกรณ์สร้างควันจำลอง เช่น สเปรย์ควันทดลองเพื่อทดสอบการตรวจจับและการส่งสัญญาณตอบสนองกลับไปที่ตู้ควบคุมและแสดงผลไปที่อุปกรณ์ต่อพ่วงอื่นๆ ในระบบ

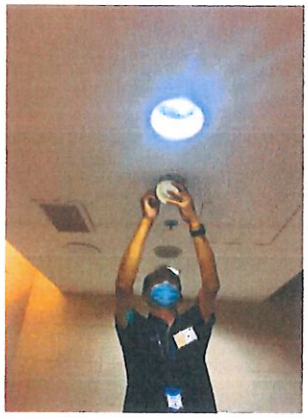
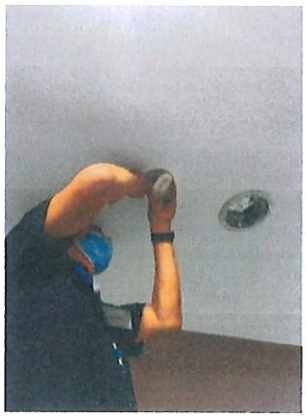
Heat Detector(อุปกรณ์ตรวจจับความร้อน)

- The test uses heat generation equipment. To test the operation of the heat detector Along with checking the situation of the equipment alerts and sending alarm signals to the source control cabinet or other peripherals

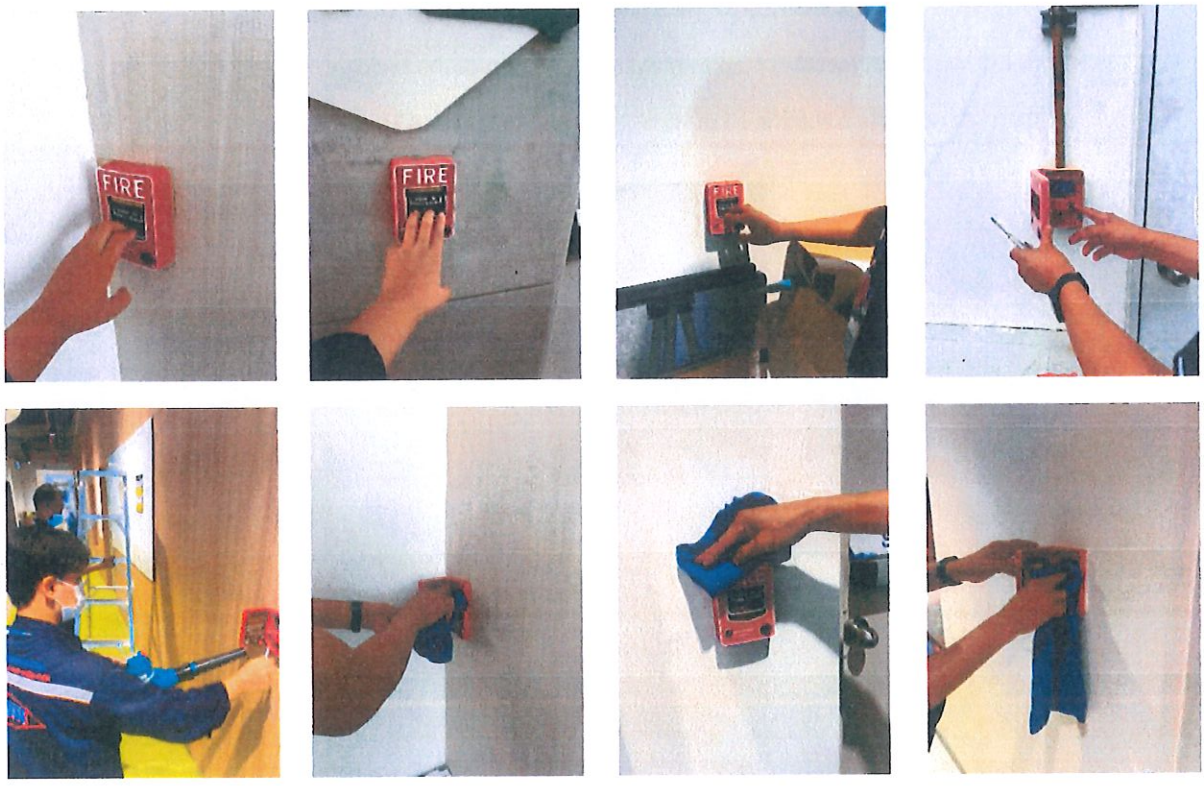
- Test user notification device (Manual Station). By testing the availability of equipment various with actual use. Such as pulling the lever (Pull Down), Push Button or break the glass to break (Break glass). To inform according to the usage of the device
  ทดสอบอุปกรณ์แจ้งเหตุด้วยมือผู้ใช้ (Manual Station) โดยทดสอบความพร้อมของอุปกรณ์ต่างๆ ด้วยการใช้งานจริง เช่น การดึงคันโยก (Pull Down) การกดปุ่ม (Push Button) หรือทุบกระจกให้แตก (Break glass) เพื่อแจ้งเหตุตามลักษณะการใช้งานของอุปกรณ์
- Cleaning equipment.
  ทำความสะอาดอุปกรณ์

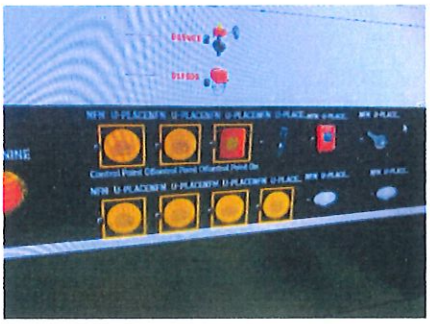
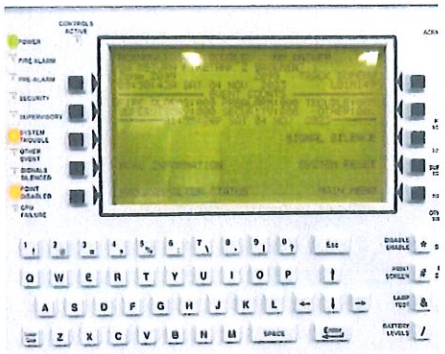
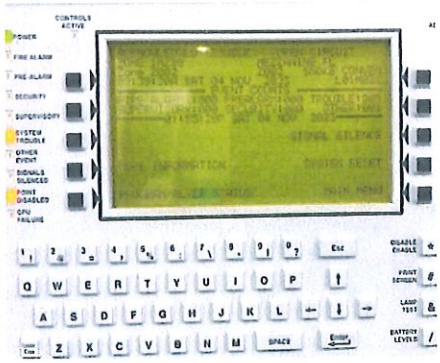
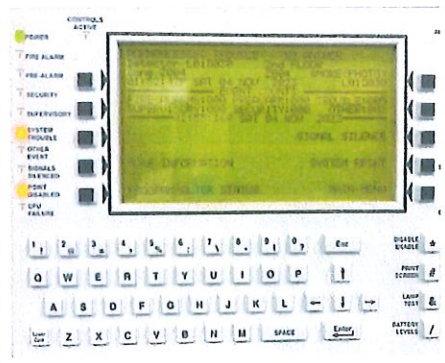
ภาพประกอบรายงาน

รายละเอียดงาน	เข้าดำเนินการทดสอบระบบแจ้งเหตุเพลิงไหม้ และซ้อมหนีไฟ ประจำปี 2566 ผลจากการทดสอบระบบสามารถใช้งานได้ปกติ รายละเอียดตามเอกสารแนบ

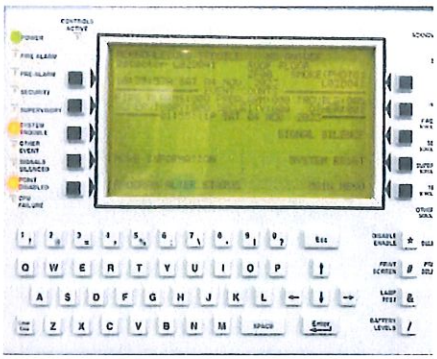
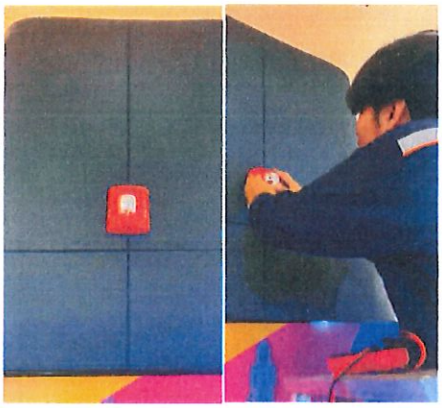
No.	Location	ภาพประกอบ	ปัญหาที่พบ	การแก้ไข
5	Floor Roof L02M041		- พบเหตุการณ์ Trouble No Answer L02D041 Floor Roof เนื่องจากอุปกรณ์ Addressable smoke detector ชำรุด 1 จุด	- ควรดำเนินการเปลี่ยนอุปกรณ์ Addressable smoke detector เพื่อให้ระบบสามารถใช้งานได้อย่างสมบูรณ์
6	Floor 2		- จากการตรวจเช็ค Floor 2 พบอุปกรณ์ Speaker Strobes (SPSR) ไม่ทำงาน 1 จุด บริเวณหน้าเคาน์เตอร์พื้นที่ฟิตเนส เนื่องจากอุปกรณ์ชำรุด	- ควรดำเนินการเปลี่ยนอุปกรณ์ Speaker Strobes (SPSR) เพื่อให้ระบบสามารถใช้งานได้อย่างสมบูรณ์
7	Floor 2		- จากการตรวจเช็ค Floor 2 พบอุปกรณ์ Speaker Strobes (SPSR) ไม่ทำงาน 1 จุด บริเวณพื้นที่ฟิตเนสหน้าประตูบันไดหนีไฟ เนื่องจากอุปกรณ์ชำรุดและสายสัญญาณขาดช่วงในระบบ	- ควรดำเนินการเปลี่ยนอุปกรณ์ Speaker Strobes (SPSR) พร้อมแก้ไขสายสัญญาณเพื่อให้ระบบสามารถใช้งานได้อย่างสมบูรณ์
8	Floor 2		- จากการตรวจเช็ค Floor 2 พบอุปกรณ์ Speaker Strobes (SPSR) ไม่ทำงาน 1 จุด บริเวณหน้าประตูบันไดหนีไฟ เนื่องจากอุปกรณ์ชำรุด	- ควรดำเนินการเปลี่ยนอุปกรณ์ Speaker Strobes (SPSR) เพื่อให้ระบบสามารถใช้งานได้อย่างสมบูรณ์

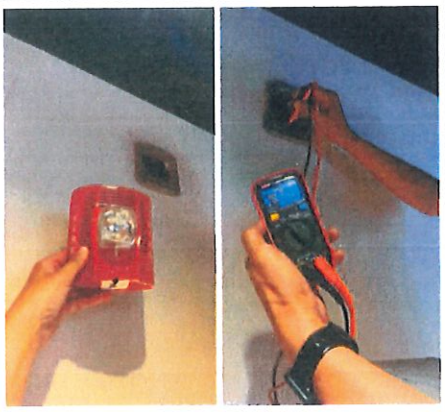
No.	Location	ภาพประกอบ	ปัญหาที่พบ	การแก้ไข
9	Floor 2		- จากการตรวจเช็ค Floor 2 พบอุปกรณ์ Speaker Strobes (SPSR) ไม่ทำงาน 1 จุด บริเวณหน้าบันไดเลื่อน เนื่องจากอุปกรณ์ชำรุด	- ควรดำเนินการเปลี่ยนอุปกรณ์ Speaker Strobes (SPSR) เพื่อให้ระบบสามารถใช้งานได้อย่างสมบูรณ์
10	Floor 12		- จากการตรวจเช็ค Floor 12 พบอุปกรณ์ Speaker Strobes (SPSR) ไม่ทำงาน 1 จุด บริเวณหน้าห้อง AHU 12-1 เนื่องจากอุปกรณ์ชำรุด	- ควรดำเนินการเปลี่ยนอุปกรณ์ Speaker Strobes (SPSR) เพื่อให้ระบบสามารถใช้งานได้อย่างสมบูรณ์
