รายงานการซ่อมบำรุง

Stay Wellbeing – TR PM2023

Maintenance Report

FIELD INSPECTION AND TEST RECORD
DISTRIBUTION TRANSFORMER - OIL IMMERSED

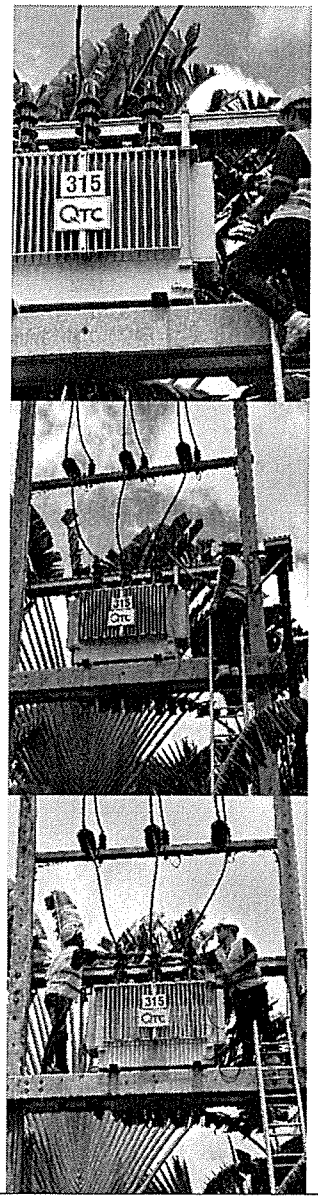
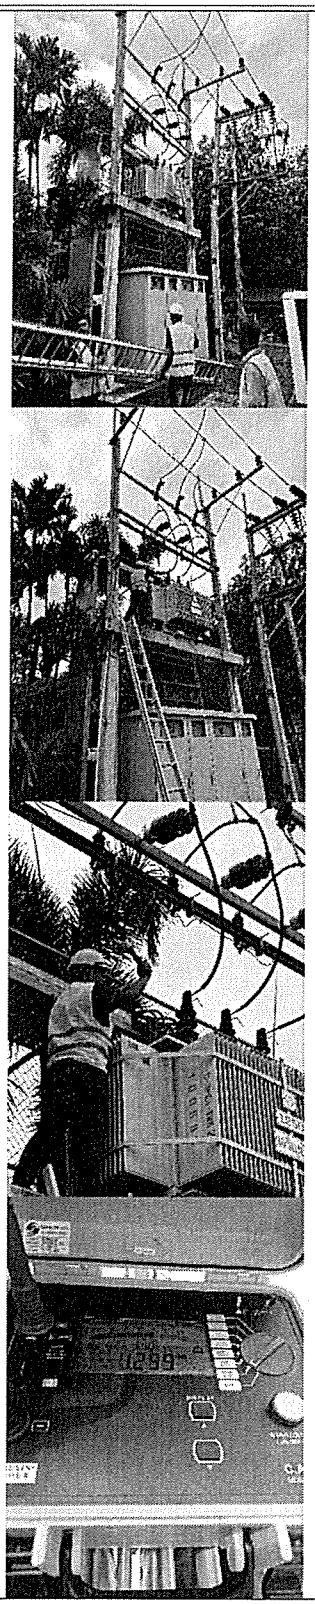
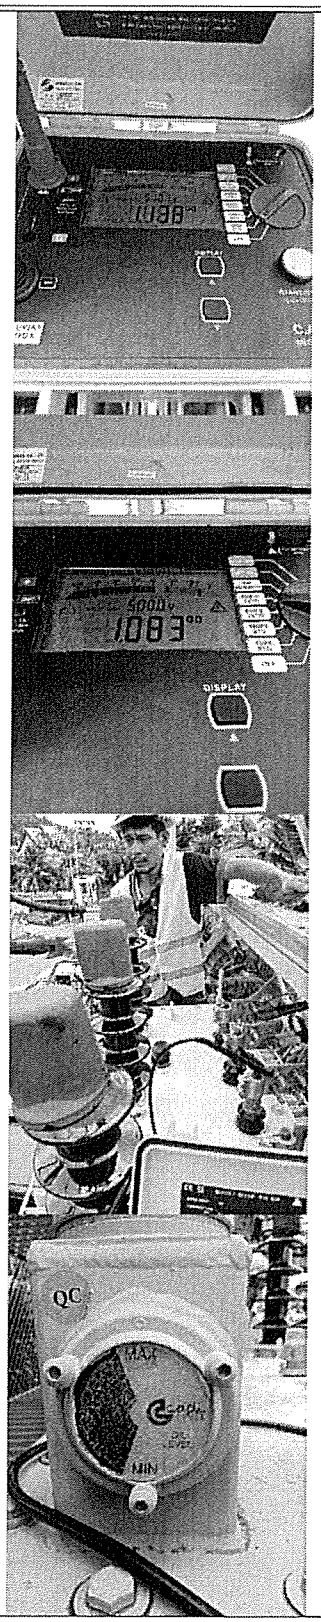
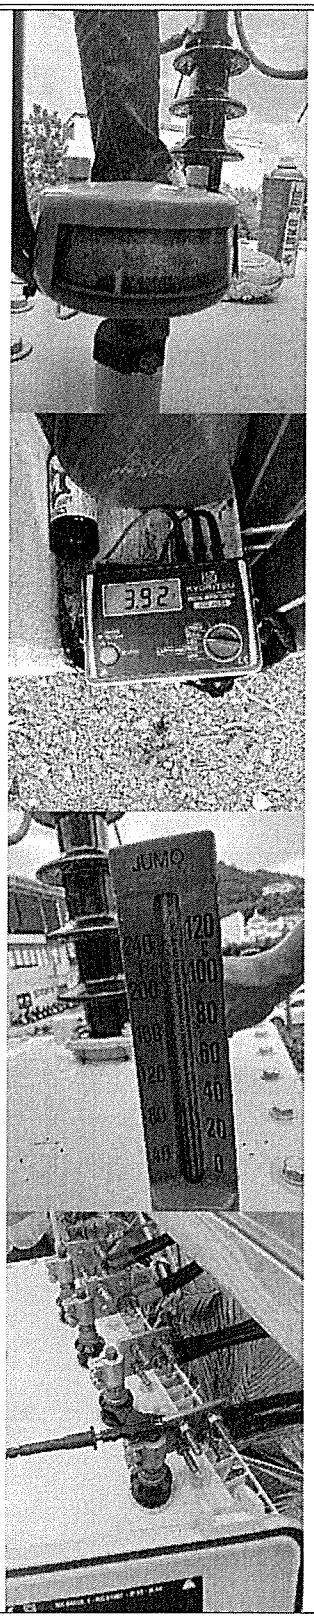
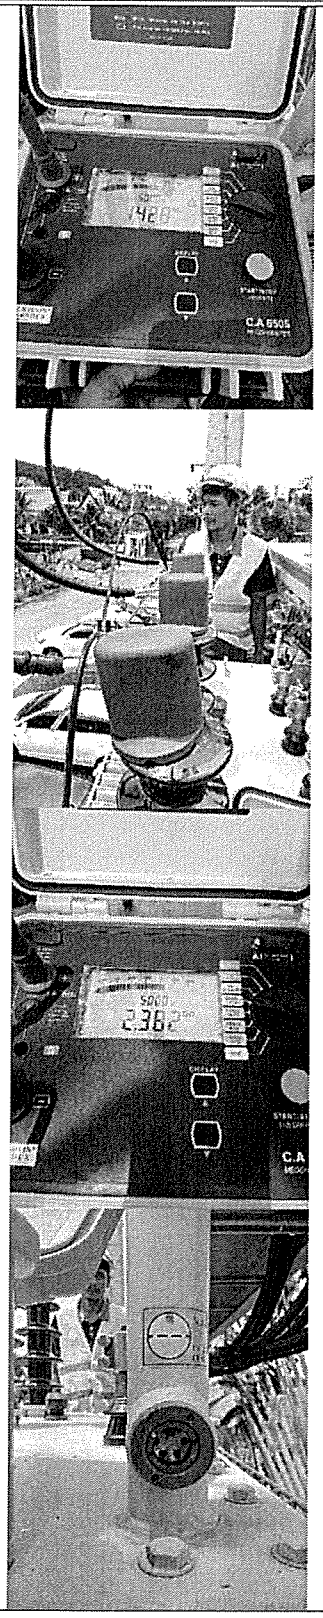
Photo 1-20

Preventive maintenance of TR

- Inspect physical and mechanical condition.
- Cleaning overall ,
- Test Insulation Resistance
- Connection tightening torque
- Oil - Dielectric Breakdown Strength Test.
