แบบบันทึกรายละเอียดของสถิติและข้อมูลซึ่งแสดงผลการทำงานของระบบบำบัดน้ำเสีย ของแหล่งกำเนิดมลพิษ

รายงานสรุปผลการทำงานของระบบบำบัดน้ำเสีย

ชื่อแหล่งกำเนิดมลพิษ : คอนโด เอสเซ็นท์ วิลล์ เชียงราย

ในการนี้ ขอรายงานสรุปผลการทำงานของระบบบำบัดน้ำเสีย ของแหล่งกำเนิดมลพิษสำหรับ เดือน มิถุนายน พ.ศ. 2567 ตามที่ได้กำหนดในมาตรา 80 แห่งพระราชบัญญัติส่งเสริมและรักษาคุณภาพสิ่งแวดล้อมแห่งชาติ พ.ศ. 2535 ในฐานะ

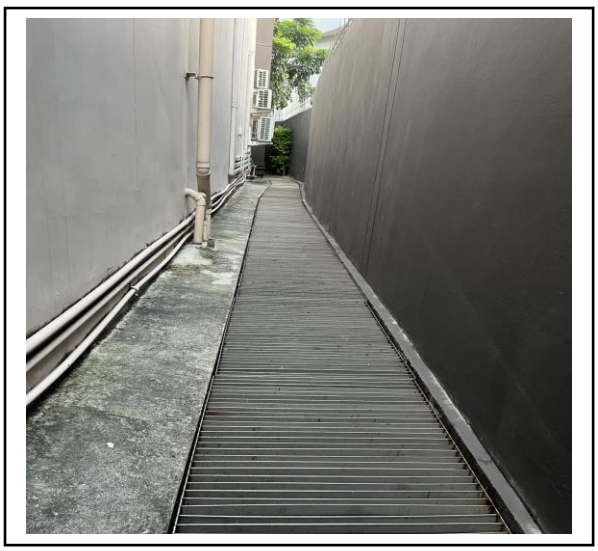
บรรยายการปฏิบัติงาน – ตรวจสอบประตูระบายน้ำ

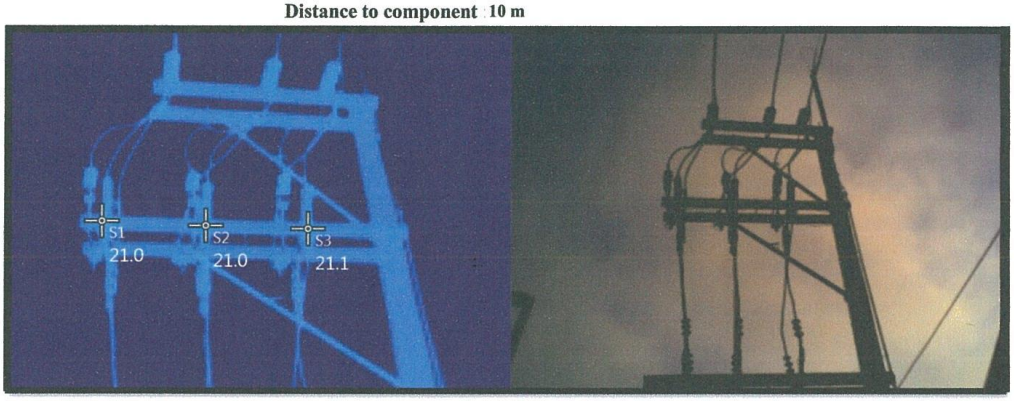
Point of component
Temperature of defective component (max) :	21.1 °C	21.0 °C
Temperature of reference component (min) :	21.0 °C	21.0 °C
Temperature rise of the component :	0.1 °C	21.1 °C
Temperature difference to ambient :	-3.9 °C

Recommendation : -บำรุงรักษาตามวาระ

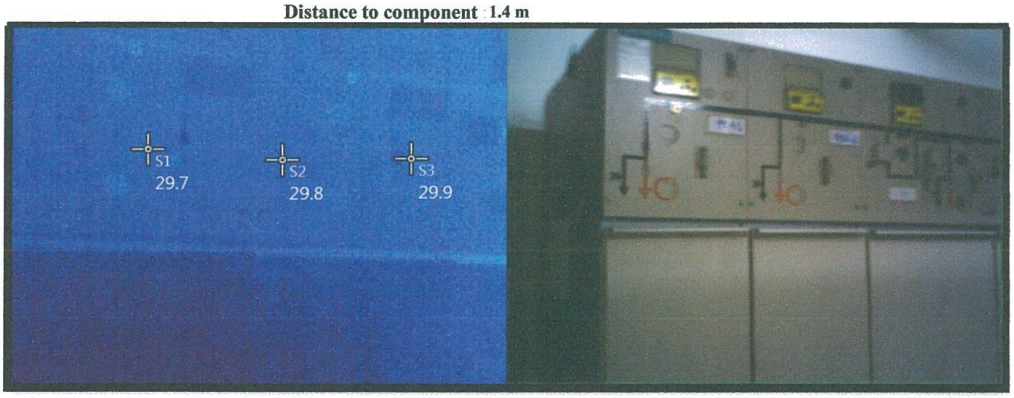
Point of component
Temperature of defective component (max) :	30.4 °C	**30.1 °C**
Temperature of reference component (min) :	29.7 °C	**30.4 °C**
Temperature rise of the component :	0.7 °C	**29.7 °C**
Temperature difference to ambient :	5.4 °C	**29.8 °C**

Recommendation : -บำรุงรักษาตามวาระ

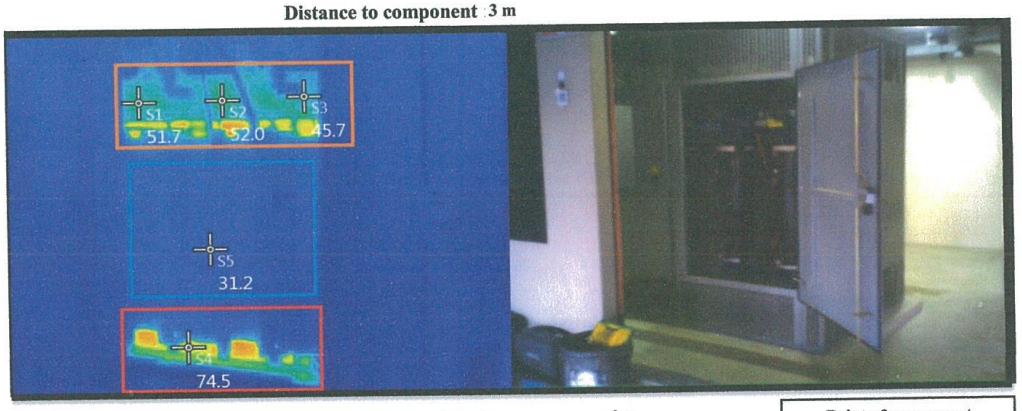
Temperature of defective component (max) :	74.5 °C	
Temperature of reference component (min) :	31.2 °C	
Temperature rise of the component :	43.3 °C	
Temperature difference to ambient :	49.5 °C

Recommendation : -บำรุงรักษาตามวาระ

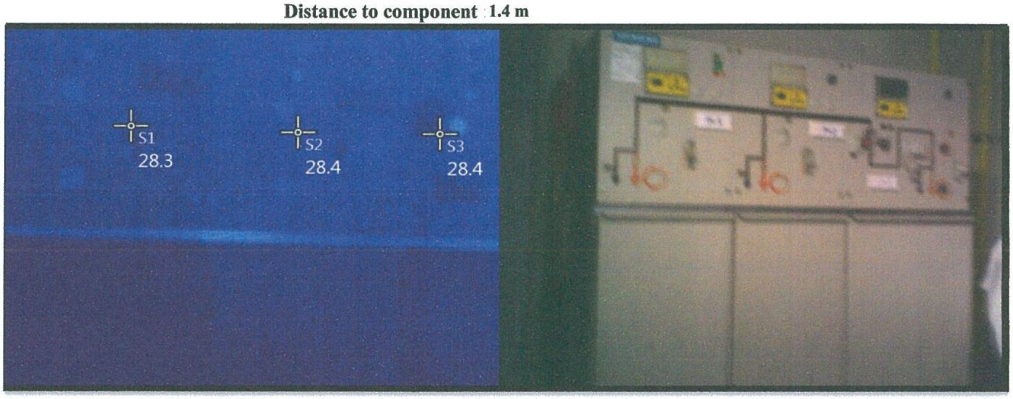
Temperature of defective component (max) :	28.4 °C	**Point of component**
Temperature of reference component (min) :	28.3 °C	**28.3 °C**
		28.4 °C
Temperature rise of the component :	0.1 °C	**28.4 °C**
Temperature difference to ambient :	3.4 °C

Recommendation : -บำรุงรักษาตามวาระ

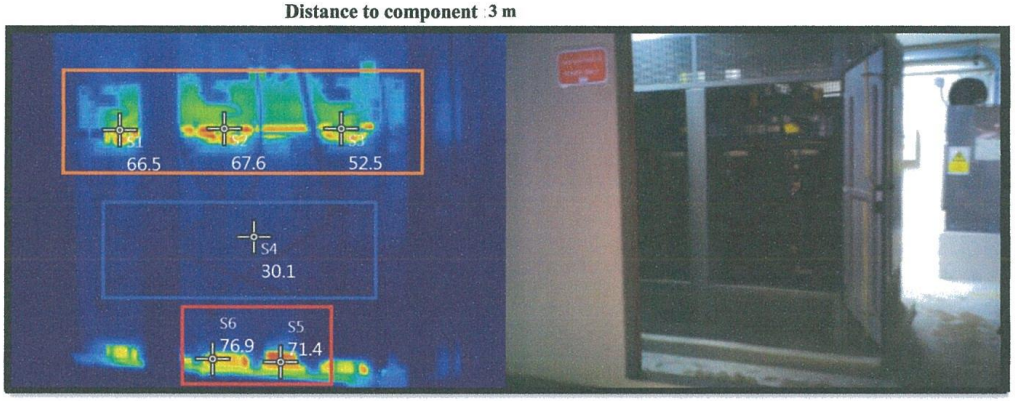
Point of component
Temperature of defective component (max) :	76.9 °C	66.8 °C
Temperature of reference component (min) :	30.1 °C	67.6 °C
		52.5 °C
Temperature rise of the component :	46.8 °C	30.1 °C
Temperature difference to ambient :	51.9 °C	71.4 °C
		76.9 °C

☐ Level 1 ☑ Level 2 ☐ Level 3 ☐ Normal

Description : อุปกรณ์ไฟฟ้าอยู่ในสภาวะปกติ

Recommendation : -บำรุงรักษาตามวาระ

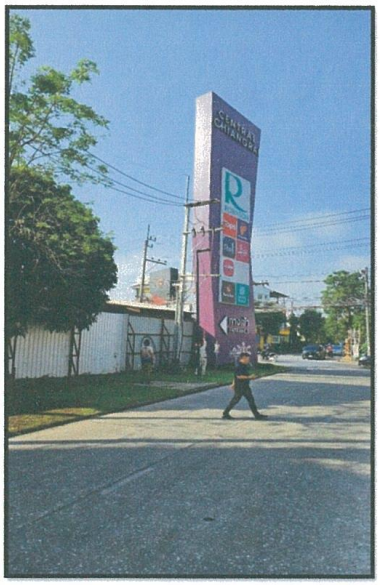
รูปแสดงการวัดอุณหภูมิ ตำแหน่ง Riser Pole

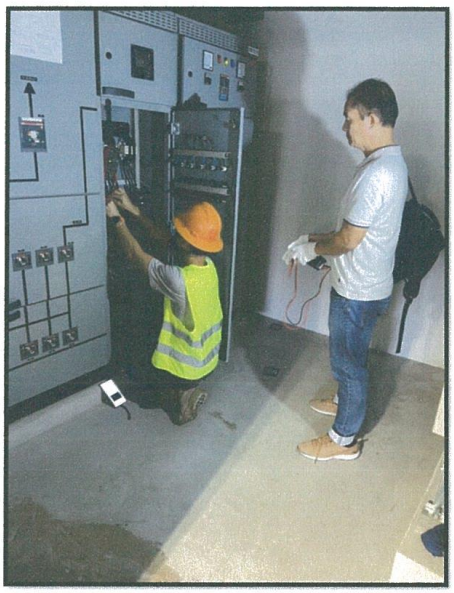
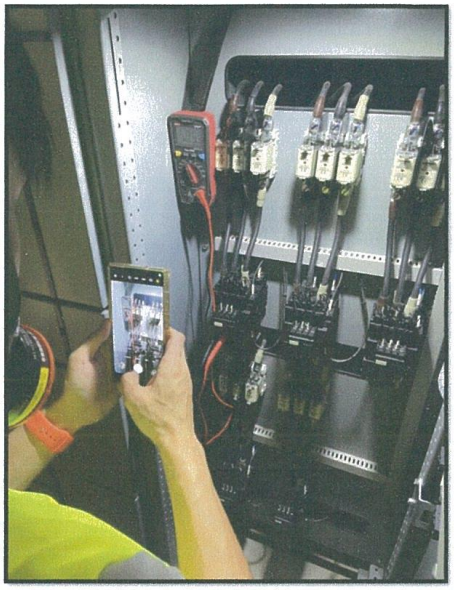
รูปแสดงการตรวจเช็ค Capacitor Bank ของ MDB อาคาร A

รูปแสดงการตรวจเช็ค THERMOGRAPHIC SCAN ของ MDB อาคาร A

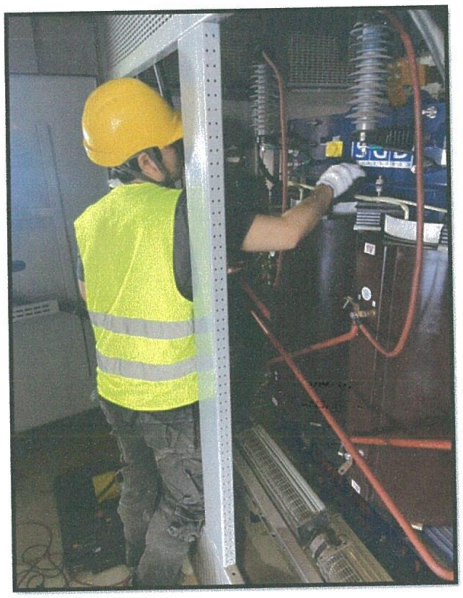
รูปแสดงการกวดขันจุดต่อสาย หม้อแปลงไฟฟ้า อาคาร A

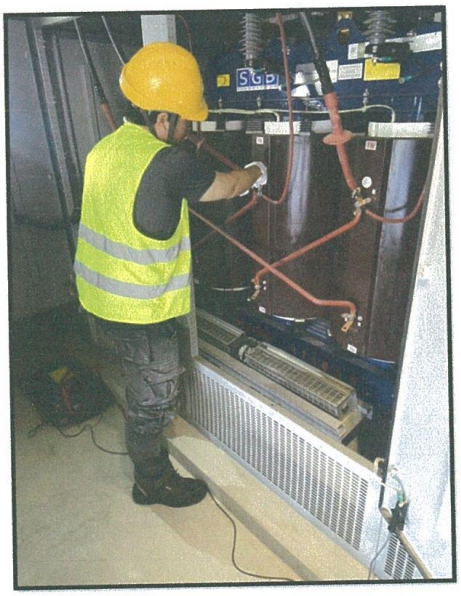
รูปแสดงการทำความสะอาด หม้อแปลงไฟฟ้า อาคาร A

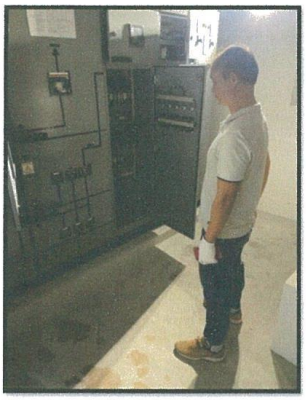
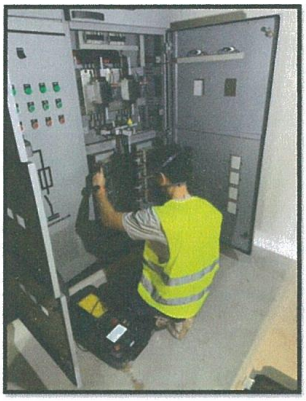
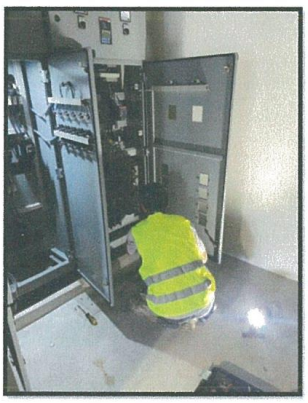
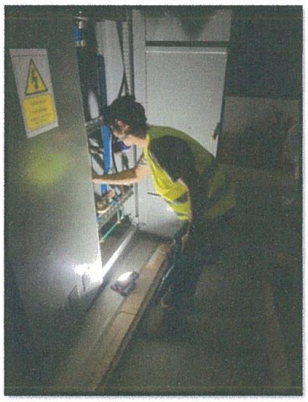
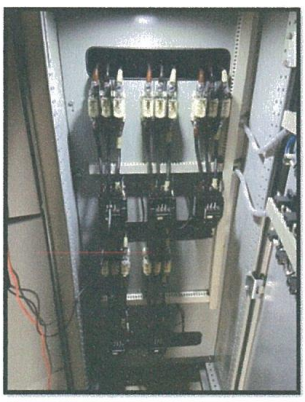
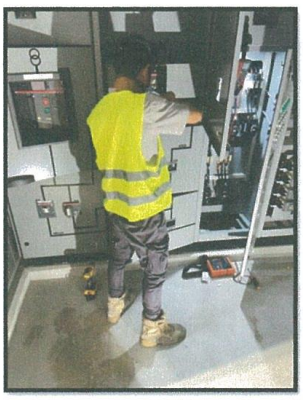
รูปแสดงการตรวจเช็ค MDB อาคาร A

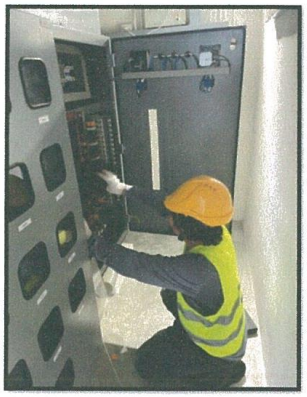
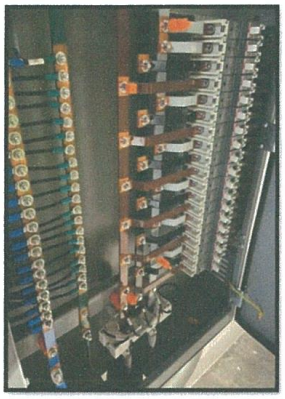
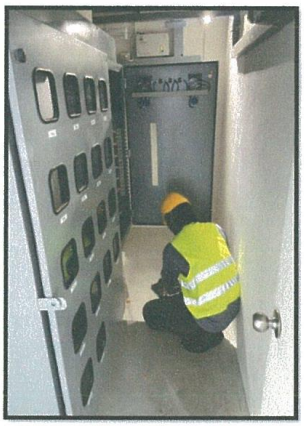
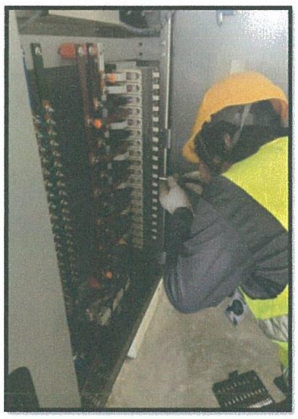
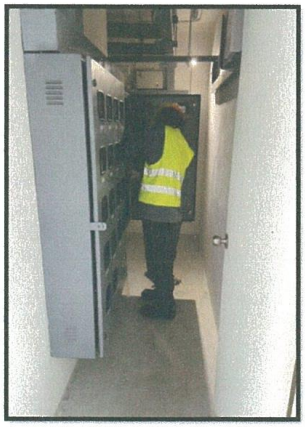
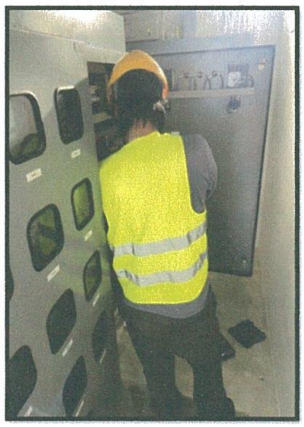
รูปแสดงการตรวจเช็ค DB1-7 อาคาร A

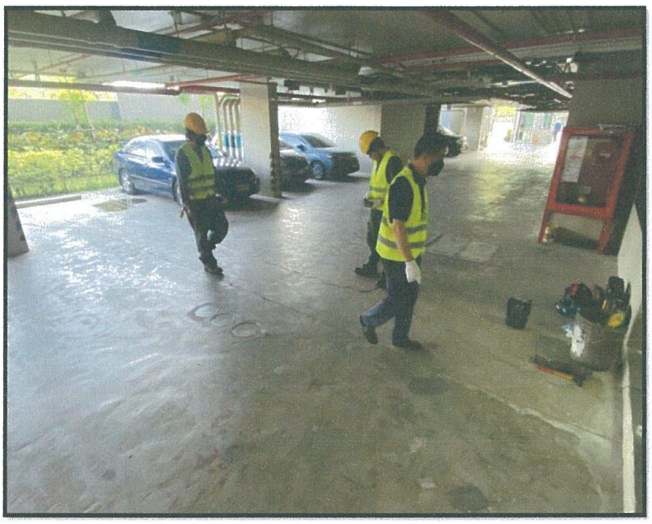
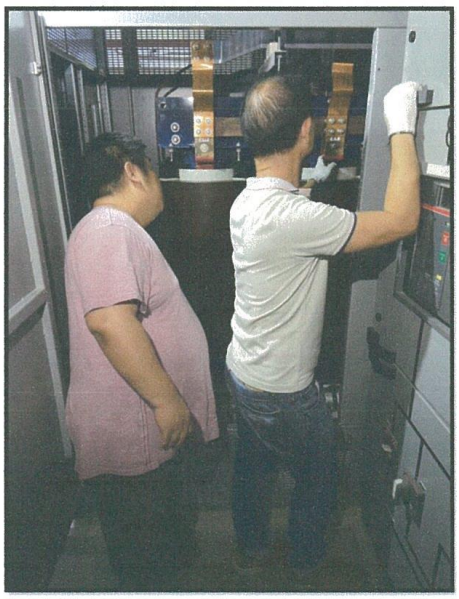
รูปแสดงการตรวจเช็คค่ากราวด์ตู้ควบคุมระบบไฟฟ้า อาคาร A

รูปแสดงการตรวจเช็คความเรียบร้อยก่อนจ่ายกระแสไฟฟ้า อาคาร A

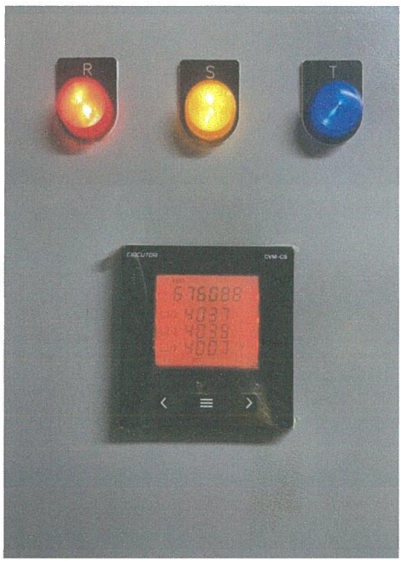
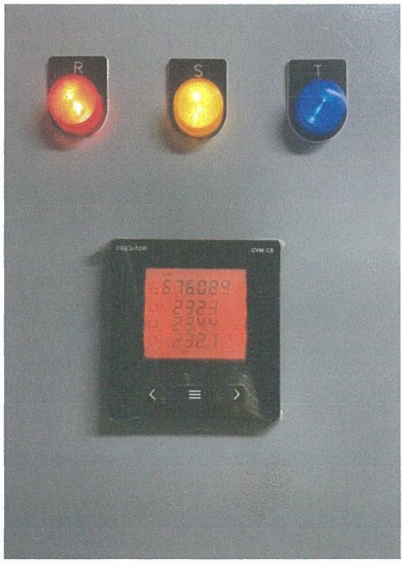
รูปแสดงแรงดัน L-L หลังจ่ายกระแสไฟฟ้า อาคาร A

รูปแสดงแรงดัน L-N หลังจ่ายกระแสไฟฟ้า อาคาร A

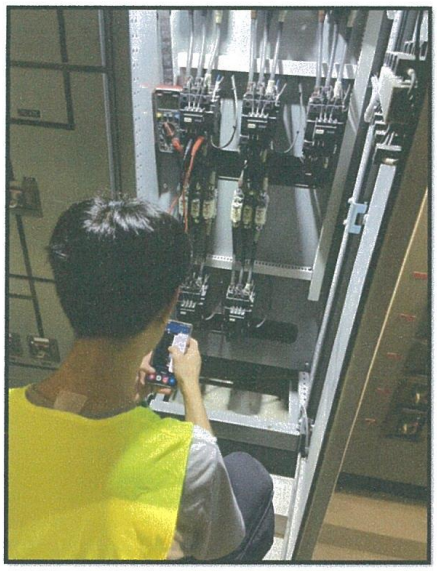
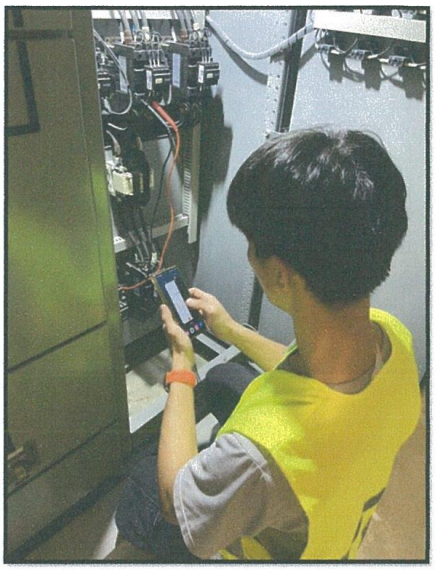
รูปแสดงการตรวจเช็ค Capacitor Bank ของ MDB อาคาร B

รูปแสดงการตรวจเช็ค THERMOGRAPHIC SCAN ของ MDB อาคาร B

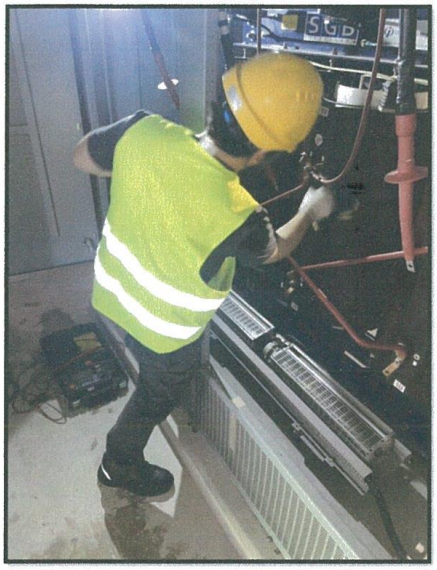
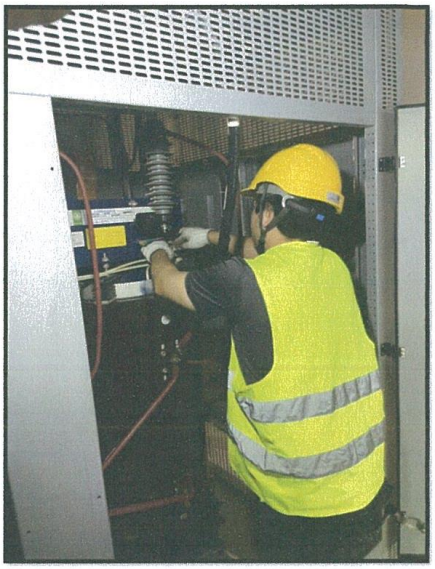
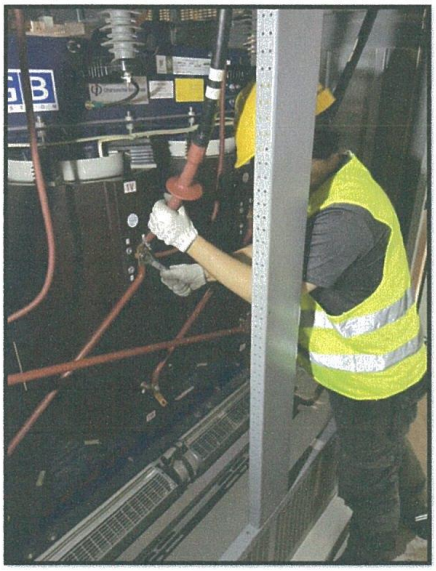
รูปแสดงการทำความสะอาด หม้อแปลงไฟฟ้า อาคาร B

รูปแสดงการกวดขันจุดต่อสาย หม้อแปลงไฟฟ้า อาคาร B

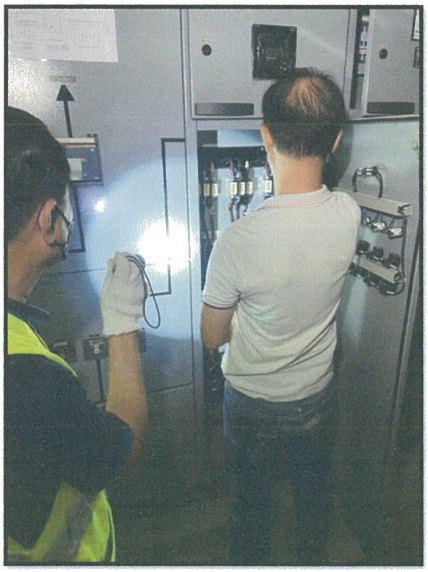
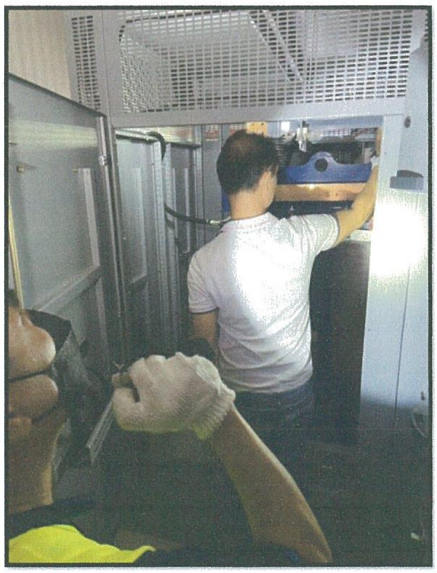
รูปแสดงการตรวจเช็คค่ากราวด์ตู้ควบคุมระบบไฟฟ้า อาคาร B

รูปแสดงการตรวจเช็คความเรียบร้อยก่อนจ่ายกระแสไฟฟ้า อาคาร B

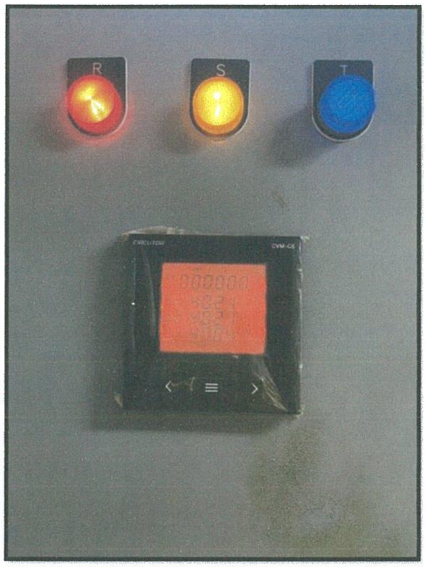
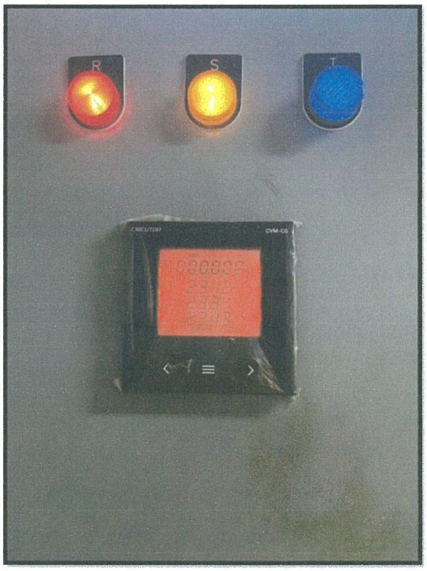
รูปแสดงแรงดัน L-L หลังจ่ายกระแสไฟฟ้า อาคาร B

รูปแสดงแรงดัน L-N หลังจ่ายกระแสไฟฟ้า อาคาร B

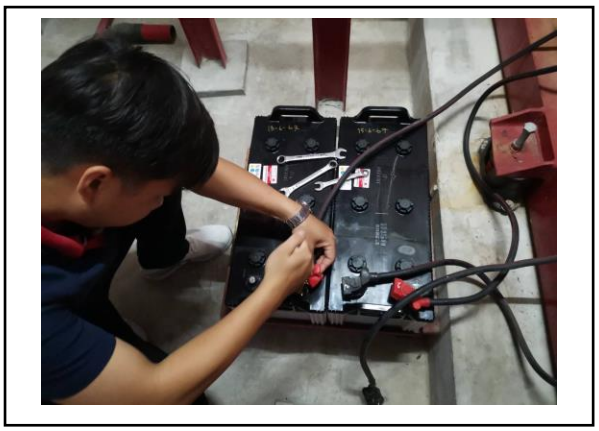
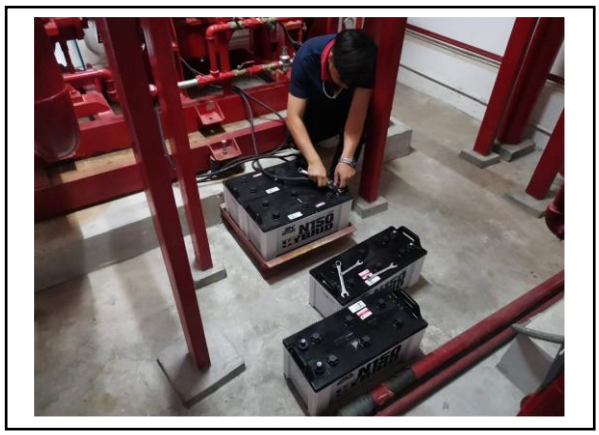
บรรยายการปฏิบัติงาน (ข้อ 3) แสดงป้ายหนีไฟและแผนผังทางหนีไฟทุกชั้น จุดรวมพล

บรรยายการปฏิบัติงาน (ข้อ 2) ตรวจเชคแบตเตอรี่และน้ำมันให้พร้อมใช้งานอยู่เสมอ
