บริษัท ปตท. จำกัด (มหาชน)

รายงานผลการปฏิบัติตามมาตรการป้องกันและแก้ไขผลกระทบสิ่งแวดล้อม
และมาตรการติดตามตรวจสอบผลกระทบสิ่งแวดล้อม (ระยะดำเนินการ)

โครงการท่อส่งก๊าซธรรมชาติจากราชบุรีไปยังวังน้อย

ปี 2567 (ระหว่างเดือนมกราคม – มิถุนายน)

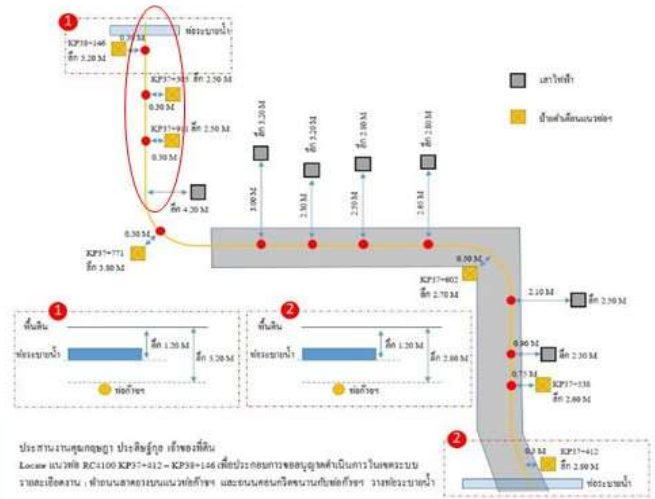
รายละเอียดความผิดปกติจากการตรวจสอบแนวท่อก๊าซธรรมชาติ	1

รายละเอียด : งานทำถนน ท่อระบายน้ำและสาธารณูปโภค โครงการบ้านรัตนพงษ์

ผลกระทบ : แนวท่อ RC4100 (ราชบุรี - วังน้อย) ขนาด 30 นิ้ว KP37+412 – KP38+146

ความคืบหน้า : เฝ้าระวังติดตาม (ดำเนินการทำถนนแล้วเสร็จ มีการวางท่อระบายน้ำเพิ่ม)

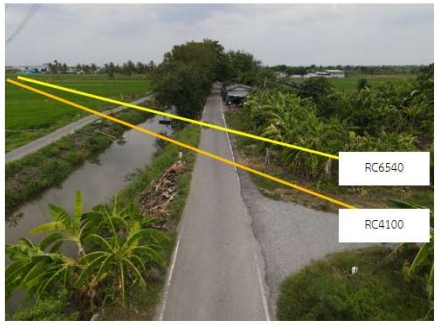
รายละเอียดความผิดปกติจากการตรวจสอบแนวท่อก๊าซธรรมชาติ	3

รายละเอียด : งานก่อสร้างถนน คสล.สายเลียบคลองล็อกแอน ตัดผ่านแนวท่อก๊าซฯ อบจ.นนทบุรี
ผู้ประสานงาน : คุณณัฐพล เสถียรพานิช (ช่างโยธาชำนาญงาน) เบอร์โทร 064-849-2848
เจ้าของโครงการ : องค์การบริหารส่วนจังหวัดนนทบุรี
ผลกระทบ : แนวท่อ RC4100 ขนาด 30 นิ้ว KP88+745 พื้นที่ ต.ไทรน้อย อ.ไทรน้อย จ.นนทบุรี
แนวท่อ RC6540 ขนาด 30 นิ้ว KP1+109
GPS : 642151.933 E, 1544191.900 N
642167.857 E, 1544181.338 N
ความคืบหน้า : อยู่ระหว่างดำเนินการ

RC4100		
จุดที่	ความลึก (เมตร)	ระยะห่างจาก เสาไฟฟ้า (เมตร)
1	5.43	15
2	4.70	15

RC6540		
จุดที่	ความลึก (เมตร)	ระยะห่างจาก เสาไฟฟ้า (เมตร)
1	5.72	25
2	5.70	25

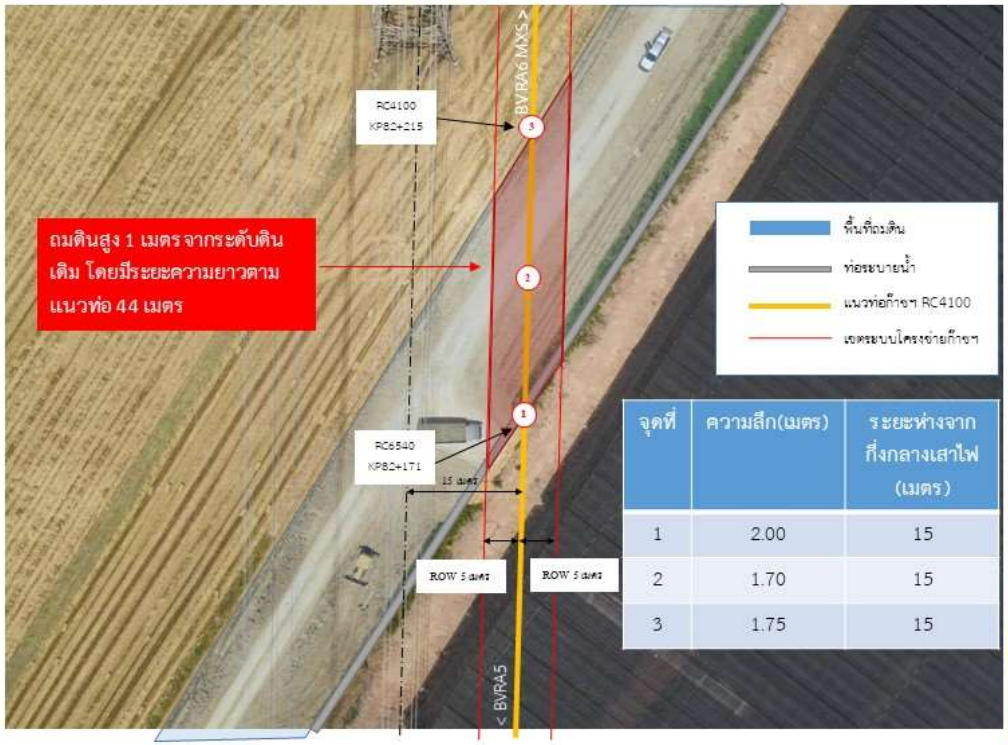
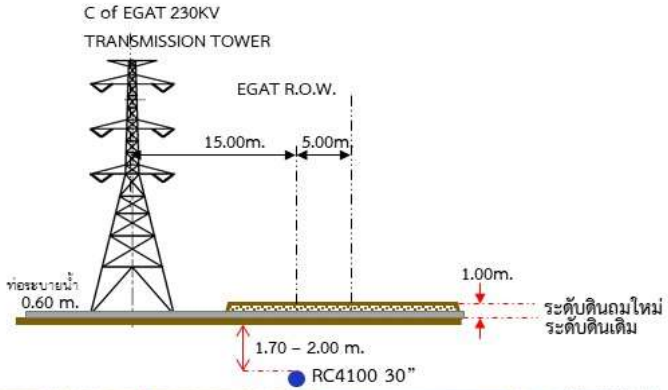
รายละเอียดความผิดปกติจากการตรวจสอบแนวท่อก๊าซธรรมชาติ	4

รายละเอียด:	งานถมดินและวางท่อระบายน้ำในเขตระบบโครงข่ายก๊าซธรรมชาติ
เจ้าของงาน / เจ้าของที่ดิน :	คุณประทุม ชูชะเอม (เจ้าของที่ดิน) พื้นที่ ต.นราภิรมย์ อ.บางเลน จ.นครปฐม
ผู้ประสานงาน :	คุณประทุม ชูชะเอม (ผู้ประสานงาน) เบอร์โทร 094-2865516
ผลกระทบ :	แนวท่อ RC4100 ขนาด 30 นิ้ว KP82+171 – 82+215
GPS:	47P 635584.603 E, 1543972.493 N ถึง 635628.409 E, 1543973.487 N
ความคืบหน้า :	อยู่ระหว่างดำเนินการ

จุดที่	ความลึก(เมตร)	ระยะห่างจากกึ่งกลางเสาไฟ (เมตร)
1	2.00	15
2	1.70	15
3	1.75	15

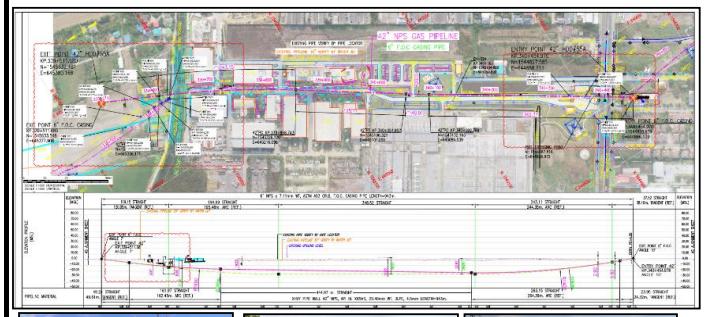
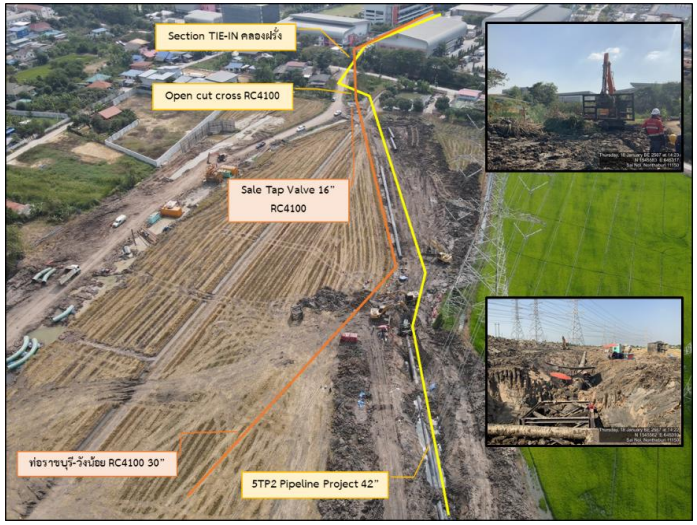
1. ประเภทกิจกรรม : 5TP2 วางท่อพาดผ่าน RC4100 (Sale Tap Valve)
2. ประกาศเขตระบบ : ROW EGAT เขตระบบ 20 m.
3. ท่อ TSO : ท่อราชบุรี - วังน้อย RC4100 KP92+680
4. ข้อมูลท่อ : วางโดยวิธี Open Cut, ความลึก 1.8-2 ม. (As-Built Drawing)
5. ชั้นดินอ่อน : ปกติ Zone D (10-14m.)
6. ที่ตั้ง : หลัง EGAT ไทรน้อย ตัด คลองฝรั่ง
7. GPS : 1545548.22, 645323.5
8. การดำเนินการ : Verify แนวท่อ และ ส่งเรื่องเข้าพิจารณาความปลอดภัยในเขตระบบ

Time line โครงการ
12/63 : ส่งแบบ Sale tap vale RC4100 ให้โครงการเพื่อตรวจสอบข้อมูล
07/64 : ยังไม่มีการดำเนินการในเขตระบบ
08/64 : สอบถามทางโครงการ ยังไม่มีแผนช่วงนี้ เร่งดำเนินการช่วงสมุทรปาราการ
03/65 : ยังไม่มีการดำเนินการในเขตระบบ
11/66 : เปลี่ยนรูปแบบการก่อสร้างใหม่ (Direct Pipe > HDD) และ ส่งผลให้คณะทำงานพิจารณาโครงการ
01/67 : ดำเนินการวางท่อก๊าซฯ ใกล้เคียงแนวท่อเดิม

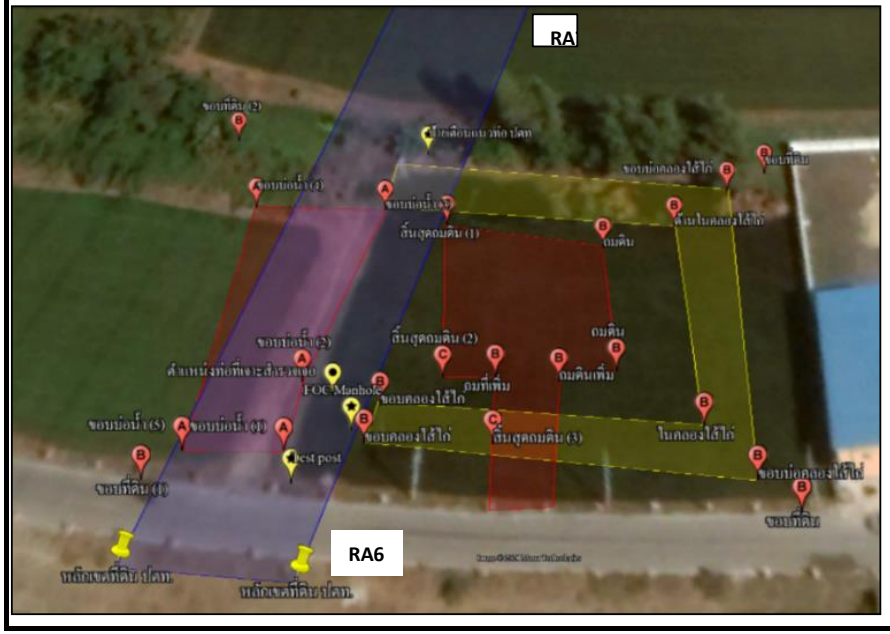
2020-R06-ENC-008 RC4100 KP97+541 ชาวบ้าน ทำที่พักอาศัย ในเขตระบบขอขุดคลองใส้ไก่ ทำโคกหนองนา

ภาพหน้างานปัจจุบัน : ระดับน้ำยังคงปกติ

วท. พิจาณาความปลอดภัย ให้คอยติดตามปริมาณน้ำของบ่อดังกล่าว

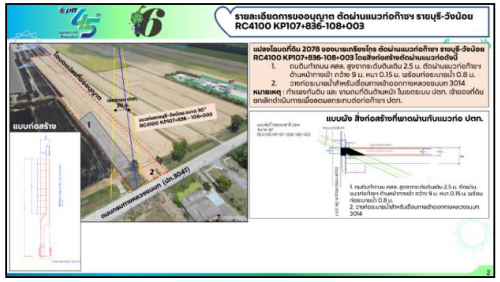
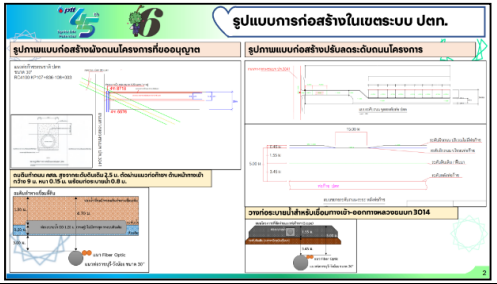
รูปภาพหน้างานปัจจุบัน

1. ประเภทกิจกรรม : ก่อสร้างในเขตระบบ ปตท.
2. ประกาศเขตระบบ : ROW EGAT เขตระบบ 20 m.
3. ท่อ TSO : ท่อราชบุรี - วังน้อย RC4100 KP107+836 – 108+003
4. ข้อมูลท่อ : วางโดยวิธี Open Cut, ความลึก 1.50-2.10 ม. (Water Jetting)
5. ชั้นดินอ่อน : ปกติ Zone D (10-14m.)
6. ที่ตั้ง : ริมถนนทางหลวงชนบท หมายเลข 3014 ลาดหลุมแก้ว
7. GPS : 1556583.12, 654931.73

Time line โครงการ
11/07/2566 : ทำเรื่องขออนุญาตกระทำการในเขตระบบ
17/07/2566 : ปท.6 และ ผรม. เจาะสำรวจหาแนวท่อก๊าซฯ ร่วมกัน
08/2566 : ปรับปรุงทางเชื่อมระหว่างที่ดินกับทางหลวงชนบท นอก ROW
08/2566 : รอ สกพ. อนุญาตกระทำการในเขตระบบ
09/2566 : เจ้าของที่ดำเนินการถมดินทำถนน เพื่อเข้าไปถมดินนอก ROW ปตท.
10/2566 : คณะทำงานพิจารณาความปลอดภัยภัย โครงการปรับระดับถนน
01/2567 : เริ่มมีการก่อสร้างบ้าน (นอกเขตระบบ)

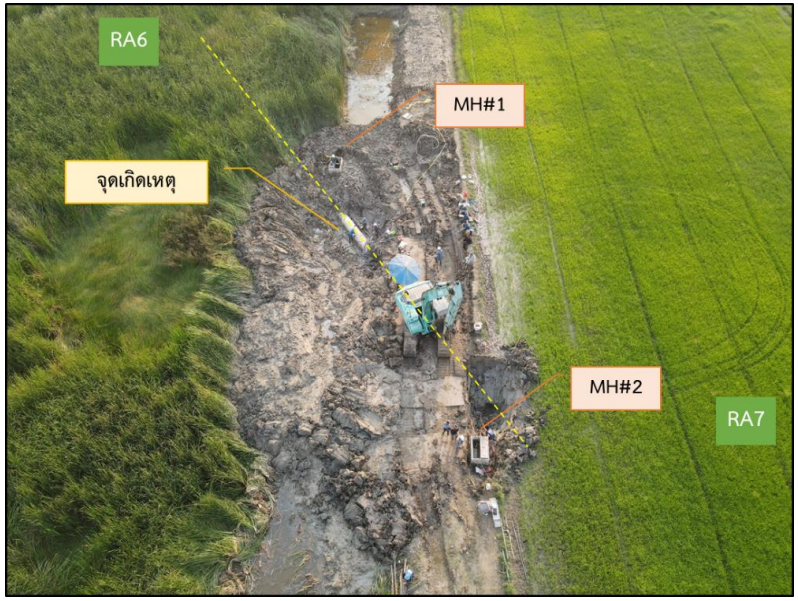
รูปภาพขณะดำเนินการ

ชาวบ้านแอบขุดร่องทำคันดิน โดยที่ไม่แจ้ง ปตท. ที่บริเวณแนวท่อราชบุรี-วังน้อย RC4100 KP94+833 ส่งผลให้สายสัญญาณ FOC ขาด และ เกิด Coating Damage ที่ท่อก๊าซฯ

Time line โครงการ
28/01/2567 : PTT Digital แจ้งสาย FOC ขาด ช่วง RA6-RA7
ดำเนินการซ่อมแซม FOC และ ตรวจสอบสภาพท่อก๊าซฯ และ คืนสภาพพื้นที่ แล้วเสร็จ

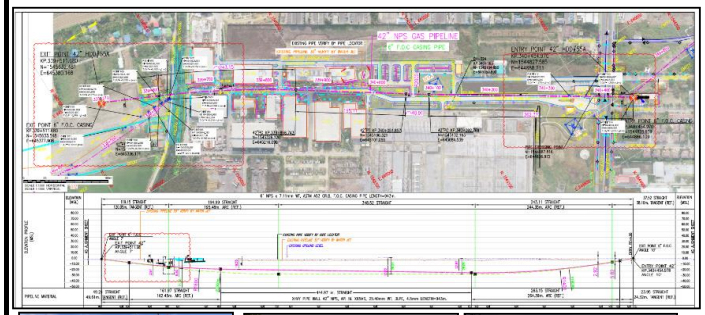
รูปภาพขณะดำเนินการ

1. ประเภทกิจกรรม : 5TP2 วางท่อพาดผ่าน RC4100 (Sale Tap Valve)
2. ประกาศเขตระบบ : ROW EGAT เขตระบบ 20 m.
3. ท่อ TSO : ท่อราชบุรี - วังน้อย RC4100 KP92+680
4. ข้อมูลท่อ : วางโดยวิธี Open Cut, ความลึก 1.8-2 ม. (As-Built Drawing)
5. ชั้นดินอ่อน : ปกติ Zone D (10-14m.)
6. ที่ตั้ง : หลัง EGAT ไทรน้อย ตัด คลองฝรั่ง
7. GPS : 1545548.22, 645323.5
8. การดำเนินการ : Verify แนวท่อ และ ส่งเรื่องเข้าพิจารณาความปลอดภัยในเขตระบบ

Time line โครงการ
12/63 : ส่งแบบ Sale tap vale RC4100 ให้โครงการเพื่อตรวจสอบข้อมูล
07/64 : ยังไม่มีการดำเนินการในเขตระบบ
08/64 : สอบถามทางโครงการ ยังไม่มีแผนช่วงนี้ เร่งดำเนินการช่วงสมุทรปาราการ
03/65 : ยังไม่มีการดำเนินการในเขตระบบ
11/66 : เปลี่ยนรูปแบบการก่อสร้างใหม่ (Direct Pipe > HDD) และ ส่งผลให้คณะทำงานพิจารณาโครงการ
02/67 : ดำเนินการวางท่อก๊าซฯ ใกล้เคียงแนวท่อเดิม

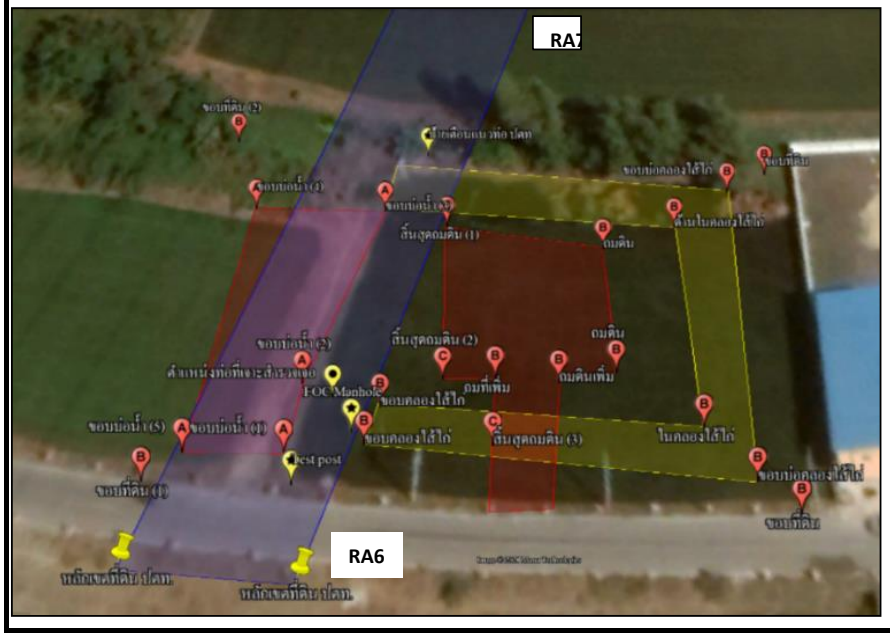
ภาพหน้างานปัจจุบัน : ระดับน้ำยังคงปกติ

วท. พิจาณาความปลอดภัย ให้คอยติดตามปริมาณน้ำของบ่อดังกล่าว

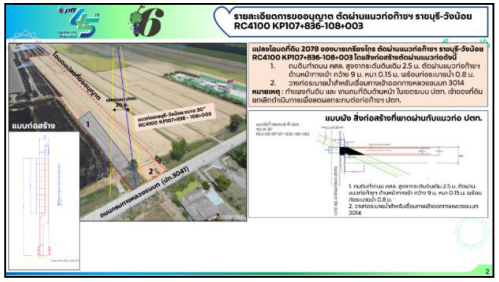
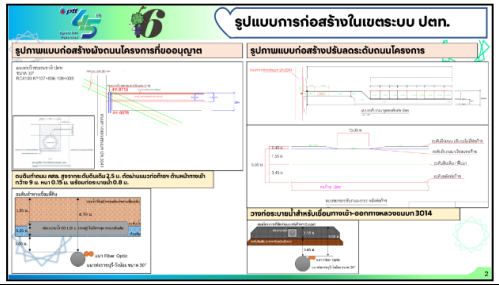
รูปภาพหน้างานปัจจุบัน

1. ประเภทกิจกรรม : ก่อสร้างในเขตระบบ ปตท.
2. ประกาศเขตระบบ : ROW EGAT เขตระบบ 20 m.
3. ท่อ TSO : ท่อราชบุรี - วังน้อย RC4100 KP107+836 – 108+003
4. ข้อมูลท่อ : วางโดยวิธี Open Cut, ความลึก 1.50-2.10 ม. (Water Jetting)
5. ชั้นดินอ่อน : ปกติ Zone D (10-14m.)
6. ที่ตั้ง : ริมถนนทางหลวงชนบท หมายเลข 3014 ลาดหลุมแก้ว
7. GPS : 1556583.12, 654931.73

Time line โครงการ
11/07/2566 : ทำเรื่องขออนุญาตกระทำการในเขตระบบ
17/07/2566 : ปท.6 และ ผรม. เจาะสำรวจหาแนวท่อก๊าซฯ ร่วมกัน
08/2566 : ปรับปรุงทางเชื่อมระหว่างที่ดินกับทางหลวงชนบท นอก ROW
08/2566 : รอ สกพ. อนุญาตกระทำการในเขตระบบ
09/2566 : เจ้าของที่ดำเนินการถมดินทำถนน เพื่อเข้าไปถมดินนอก ROW ปตท.
10/2566 : คณะทำงานพิจารณาความปลอดภัยภัย โครงการปรับระดับถนน
02/2567 : เริ่มมีการก่อสร้างบ้าน (นอกเขตระบบ) และ ขออนุญาตทำงานเพิ่มเติม
