PREVENTIVE MAINTENANCE AND TESTING REPORT

FIRE ALARM SYSTEM

Unilever

วันที่ 2 มีนาคม 2567

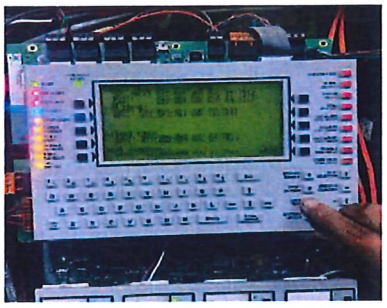
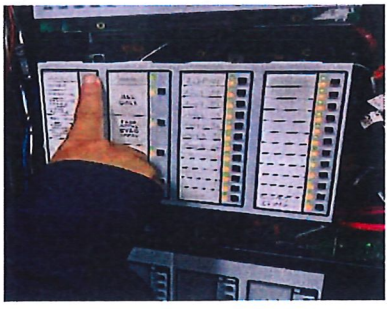
Control Panel (ตู้ควบคุมระบบ)

- Check the signal cable connection point on the circuit board in the control panel that receives the signal from the Detector device of the system.
  ตรวจเช็คจุดเชื่อมต่อสายสัญญาณที่ตู้ควบคุมทำหน้าที่รับและส่งสัญญาณจากอุปกรณ์ตรวจจับในระบบ
- Check the power supply and battery. By checking the terminals and measuring the input voltage of the battery.
  ตรวจเช็คแหล่งจ่ายไฟและ แบตเตอรี่ โดยตรวจสอบขั้วต่อสายพร้อมวัดแรงดันไฟฟ้าเข้าของแบตเตอรี่
- Check the integrity of the display and notifications LED.
  ตรวจเช็คความสมบูรณ์ของจอแสดงผลและ LED แจ้งเตือน
- Check the integrity of the operation switch and response to function.
  ตรวจเช็คความสมบูรณ์ของสวิตซ์ควบคุมการทำงานและการตอบสนองฟังก์ชั่นการทำงาน
- Clean the control panel in ready to use.
  ทำความสะอาดตู้ควบคุม ให้อยู่ในสภาพที่พร้อมใช้งาน

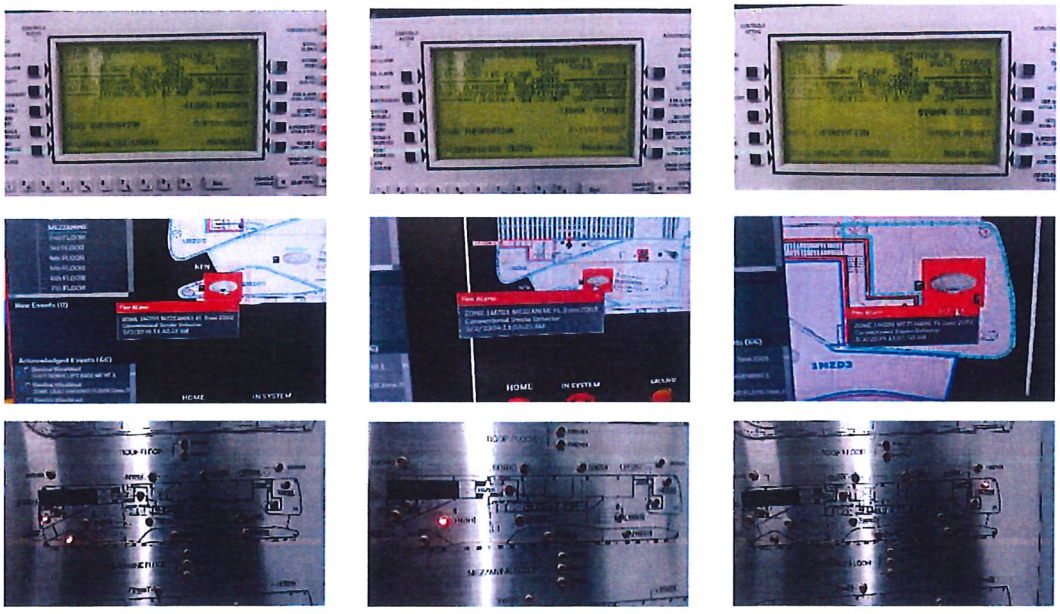
ตู้ควบคุมระบบ Fire Alarm Control Panel

- Check the control panel of the receiving signal system is stuck.
  ตรวจเช็คแผงควบคุมระบบรับสัญญาณ LED ติดค้าง ปกติ
- Check the notification sound Fire incident
  ตรวจเช็คเสียงแจ้งเตือน การเกิดเหตุเพลิงไหม้
- Test of Receive-send signal between the control cabinet, send signal to the cabinet, map showing the incident spot Fire displays. The notification (LED) and computers (PC) in the event of a fire.
  ทดสอบการ รับ-ส่ง สัญญาณระหว่างตู้ควบคุมส่งสัญญาณไปยังตู้แผนผังแสดงจุดเกิดเหตุเพลิงไหม้ LED แจ้งเตือน และ คอมพิวเตอร์ (PC) เมื่อเกิดเหตุเพลิงไหม้
- Show status and location map to match the location of the incident.
  แสดงสถานะแจ้ง Location Map ตรงตามตำแหน่งที่เกิดเหตุ

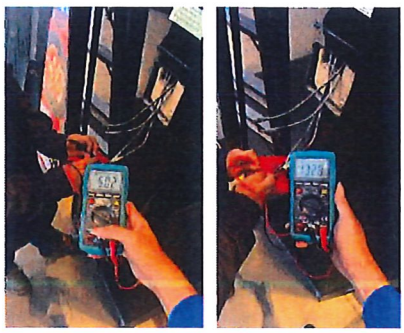
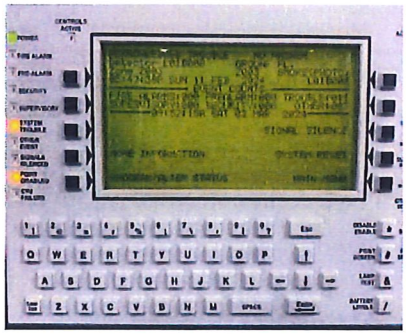
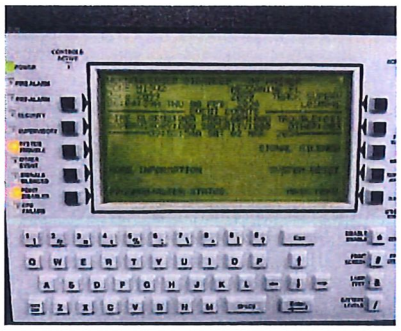
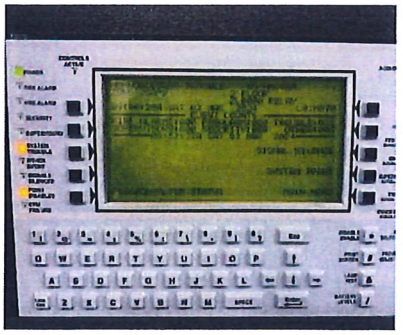
No.	Location	ภาพประกอบ	ปัญหาที่พบ	การแก้ไข
1	Floor G L01M149		-จากการตรวจเช็ค Floor G บริเวณพื้นที่หน้าร้าน Xim Xim พบอุปกรณ์ Manual Pull ไม่ทำงาน 1 จุด สาเหตุเกิดจาก สายสัญญาณขาดช่วง	- ควรดำเนินการแก้ไขสายสัญญาณเพื่อให้ระบบสามารถใช้งานได้อย่างสมบูรณ์
2	Floor G L01D008		- พบเหตุการณ์ Trouble No Answer L01D008 Floor G เนื่องจากอุปกรณ์ Addressable smoke detector ชำรุด 1 จุด	- ควรดำเนินการเปลี่ยนอุปกรณ์ Addressable smoke detector เพื่อให้ระบบสามารถใช้งานได้อย่างสมบูรณ์
3	Floor M L01M040 Zone M1SV2		- พบเหตุการณ์ Trouble No Answer M1SV2 L01M040 Floor M เนื่องจากอุปกรณ์ Mini Module (FMM-101) ชำรุด	- ควรดำเนินการเปลี่ยนอุปกรณ์ Mini Module (FMM-101) ที่ชำรุดเพื่อให้ระบบสามารถใช้งานได้อย่างสมบูรณ์
4	Floor 2 L01M078 Zone 2SAP2		- พบเหตุการณ์ Trouble No Answer 2SAP2 L01M078 Floor 2 เนื่องจากอุปกรณ์ Relay Module (FRM-1) ชำรุด	- ควรดำเนินการเปลี่ยนอุปกรณ์ Relay Module (FRM-1) ที่ชำรุดเพื่อให้ระบบสามารถใช้งานได้อย่างสมบูรณ์

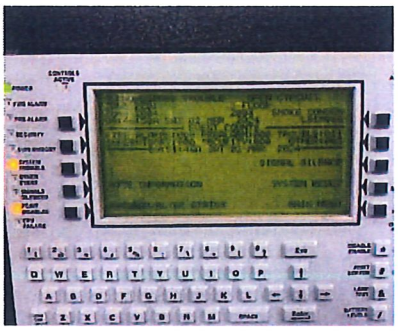
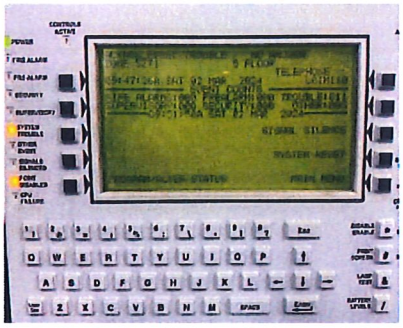
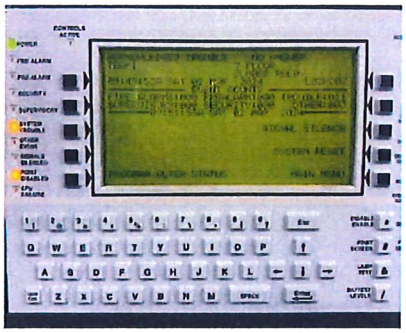
No.	Location	ภาพประกอบ	ปัญหาที่พบ	การแก้ไข
5	Floor 2 L01M066 Zone 2ZD1		- พบเหตุการณ์ Trouble Open Circuit Zone 2ZD1 L01M066 Floor 2 เนื่องจากจากมีสายสัญญาณขาดช่วงในระบบ	- ควรดำเนินการแก้ไขสายสัญญาณเพื่อให้ระบบสามารถใช้งานได้อย่างสมบูรณ์
6	Floor 5 L01M118 Zone 5ZT1		- พบเหตุการณ์ Trouble No Answer 5ZT1 L01M118 Floor 5 เนื่องจากอุปกรณ์ Control Module (FCM-1) ชำรุด	- ควรดำเนินการเปลี่ยนอุปกรณ์ Control Module (FCM-1) ที่ชำรุดเพื่อให้ระบบสามารถใช้งานได้อย่างสมบูรณ์
7	Floor 6 L01M128 Zone 6ZT1		- พบเหตุการณ์ Trouble No Answer 6ZT1 L01M128 Floor 6 เนื่องจากอุปกรณ์ Control Module (FCM-1) ชำรุด	- ควรดำเนินการเปลี่ยนอุปกรณ์ Control Module (FCM-1) ที่ชำรุดเพื่อให้ระบบสามารถใช้งานได้อย่างสมบูรณ์
8	Floor 7 L02M007 Zone 7EAP1		- พบเหตุการณ์ Trouble No Answer 7EAP1 L02M007 Floor 7 เนื่องจากอุปกรณ์ Relay Module (FRM-1) ชำรุด	- ควรดำเนินการเปลี่ยนอุปกรณ์ Relay Module (FRM-1) ที่ชำรุดเพื่อให้ระบบสามารถใช้งานได้อย่างสมบูรณ์

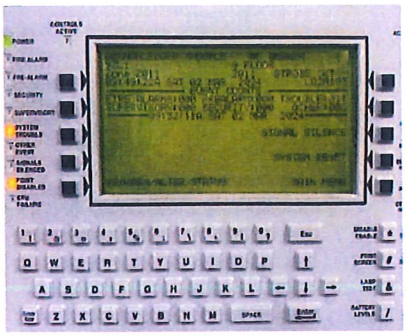
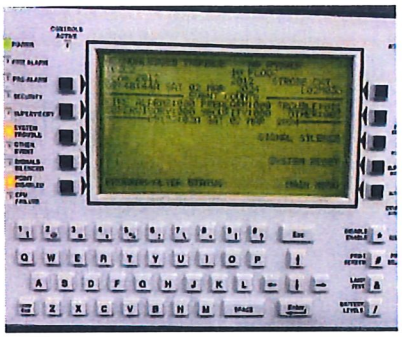
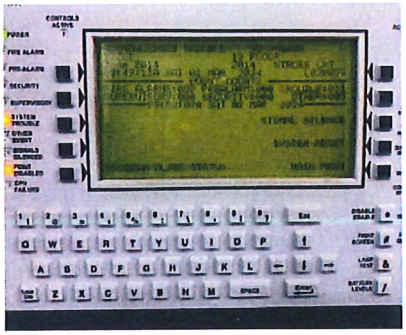
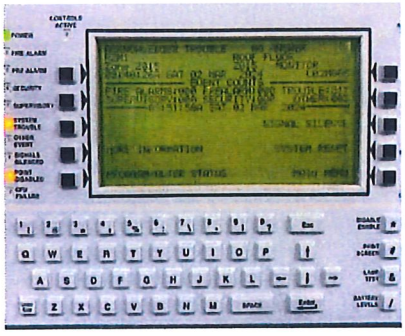
No.	Location	ภาพประกอบ	ปัญหาที่พบ	การแก้ไข
9	Floor 9 L02M123 Zone 9ZL1		- พบเหตุการณ์ Trouble No Answer 9ZL1 L02M123 Floor 9 เนื่องจากอุปกรณ์ Control Module (FCM-1) ชำรุด	- ควรดำเนินการเปลี่ยนอุปกรณ์ Control Module (FCM-1) ที่ชำรุดเพื่อให้ระบบสามารถใช้งานได้อย่างสมบูรณ์
10	Floor 10 L02M035 Zone 10ZL2		- พบเหตุการณ์ Trouble No Answer 10ZL2 L02M035 Floor 10 เนื่องจากอุปกรณ์ Control Module (FCM-1) ชำรุด	- ควรดำเนินการเปลี่ยนอุปกรณ์ Control Module (FCM-1) ที่ชำรุดเพื่อให้ระบบสามารถใช้งานได้อย่างสมบูรณ์
11	Floor 12 L02M073 Zone 12ZL1		- พบเหตุการณ์ Trouble No Answer 12ZL1 L02M073 Floor 12 เนื่องจากอุปกรณ์ Control Module (FCM-1) ชำรุด	- ควรดำเนินการเปลี่ยนอุปกรณ์ Control Module (FCM-1) ที่ชำรุดเพื่อให้ระบบสามารถใช้งานได้อย่างสมบูรณ์
12	Floor Roof L02M066 Zone RZM1		- พบเหตุการณ์ Trouble No Answer RZM1 L02M066 Floor Roof เนื่องจากอุปกรณ์ Monitor Module (FZM-1) ชำรุด	- ควรดำเนินการเปลี่ยนอุปกรณ์ Monitor Module (FZM-1) ที่ชำรุดเพื่อให้ระบบสามารถใช้งานได้อย่างสมบูรณ์
