รายงานผลการปฏิบัติตาม
มาตรการป้องกันและแก้ไขผลกระทบสิ่งแวดล้อม
และมาตรการติดตามตรวจสอบผลกระทบสิ่งแวดล้อม
ในระยะดำเนินการ ประจำเดือนมกราคม-มิถุนายน 2567

โครงการโรงแรมเดอะนาคาเลภูเก็ต

บริษัท โอเค เนเจอร์ จำกัด

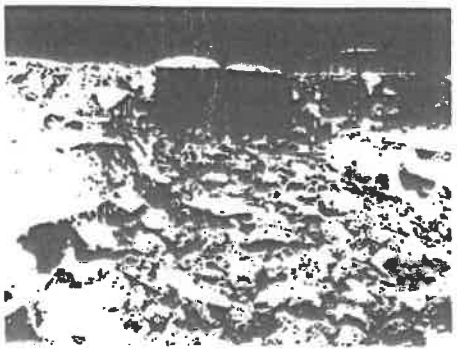
บ่อพักน้ำเพื่อดักตะกอนดินก่อนระบายออกสู่ชายหาด
