รายงานผลการดำเนินงานตามมาตรการลดผลกระทบสิ่งแวดล้อม
และผลการติดตามตรวจสอบคุณภาพสิ่งแวดล้อม
ของโครงการโรงพยาบาลกรุงเทพภูเก็ต และ โรงพยาบาลกรุงเทพภูเก็ต
(ส่วนขยาย)

บริษัท โรงพยาบาลกรุงเทพภูเก็ต จำกัด

ในช่วงระหว่างเดือน มกราคม ถึง มิถุนายน 2567

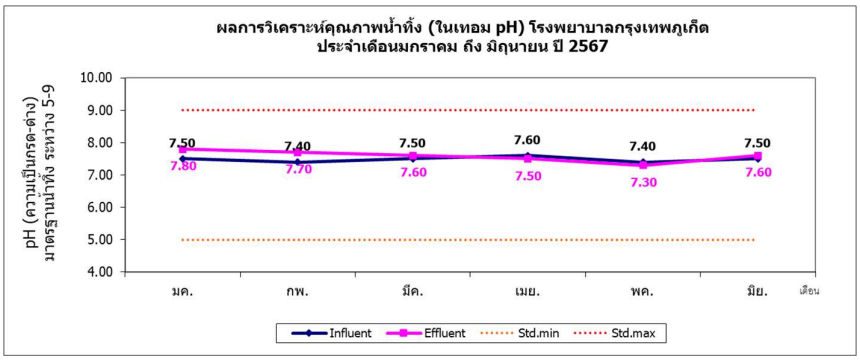
รูปที่ 13 กราฟแสดงค่าความเป็นกรด - ด่าง (pH) ในน้ำเสีย (Influent) และน้ำทิ้ง (Effluent)

>> ค่าความเป็นกรด-ด่างของน้ำทิ้งโรงพยาบาลอยู่ในเกณฑ์ตามที่กฎหมายกำหนด และมีแนวโน้มคงที่ โดยมีค่าเฉลี่ยอยู่ที่ 7.58

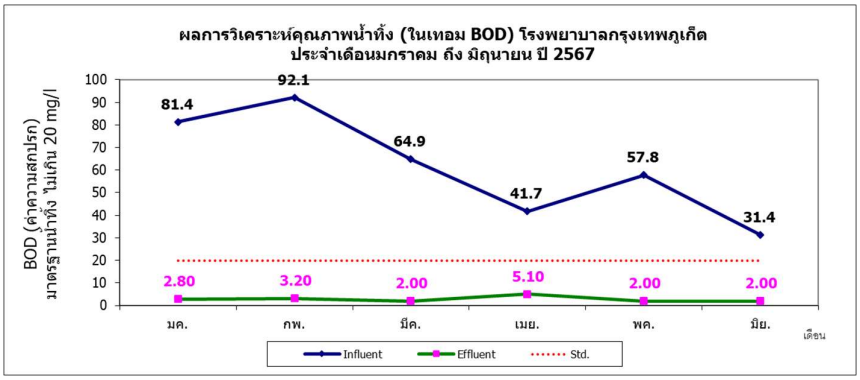
รูปที่ 14 กราฟแสดงค่าความสกปรกในรูปสารอินทรีย์ (BOD) ในน้ำเสีย (Influent) และน้ำทิ้ง (Effluent)

>> ค่าความสกปรกในรูปของ BOD ในน้ำทิ้งของโรงพยาบาลอยู่ในเกณฑ์ที่กฎหมายกำหนด และมีแนวโน้มคงที่ โดยมีค่าเฉลี่ยอยู่ที่ 2.9 มิลลิกรัมต่อลิตร

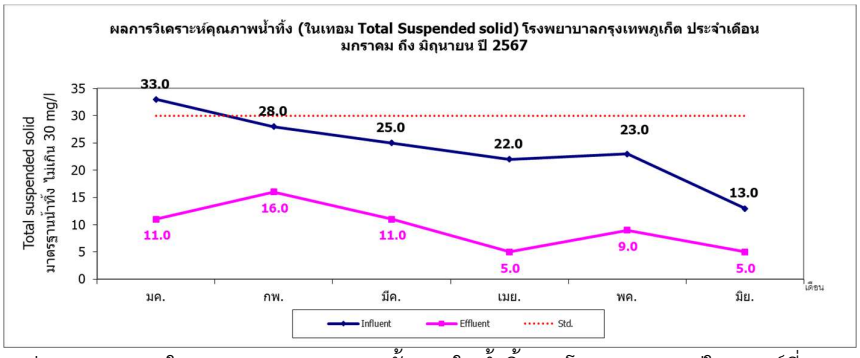
รูปที่ 15 กราฟแสดงค่าความสกปรกในรูปสารแขวนลอยทั้งหมด (TSS) ในน้ำเสีย (Influent) และน้ำทิ้ง (Effluent)

>> ค่าความสกปรกในรูปของสารแขวนลอยทั้งหมดในน้ำทิ้งของโรงพยาบาลอยู่ในเกณฑ์ที่กฎหมายกำหนด โดยมีค่าเฉลี่ยอยู่ที่ 9.52 มิลลิกรัมต่อลิตร

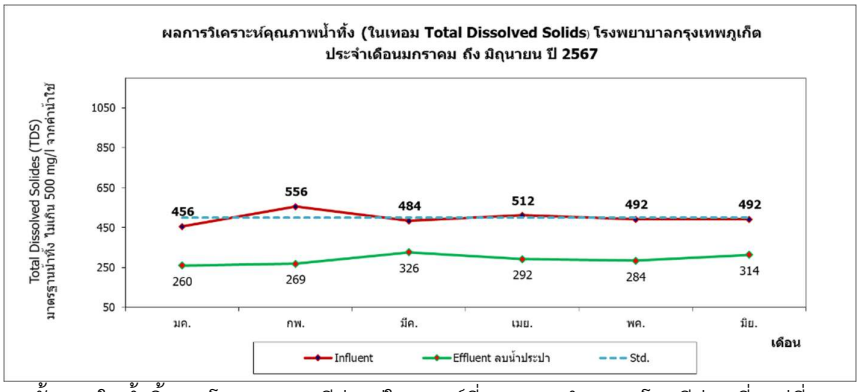
รูปที่ 16 กราฟแสดงค่าสารละลายทั้งหมด (TDS) ในน้ำเสีย (Influent) และน้ำทิ้ง (Effluent)

>> ค่าสารละลายทั้งหมดในน้ำทิ้งของโรงพยาบาลมีค่าอยู่ในเกณฑ์ที่กฎหมายกำหนด โดยมีค่าเฉลี่ยอยู่ที่ 290.8 มิลลิกรัมต่อลิตร

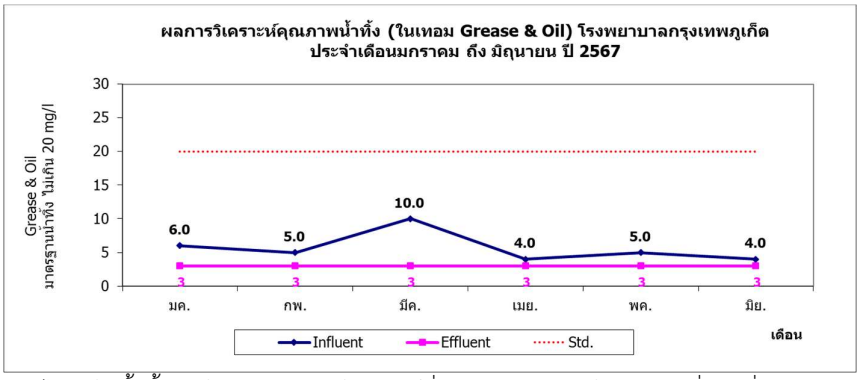
รูปที่ 17 กราฟแสดงค่าน้ำมันและไขมัน (Grease & Oil) ในน้ำเสีย (Influent) และน้ำทิ้ง (Effluent)

>> ค่าน้ำมัน และไขมันในน้ำทิ้งของโรงพยาบาลอยู่ในเกณฑ์ที่กฎหมายกำหนด โดยมีค่าเฉลี่ยอยู่ที่ 3.0 มิลลิกรัมต่อลิตร

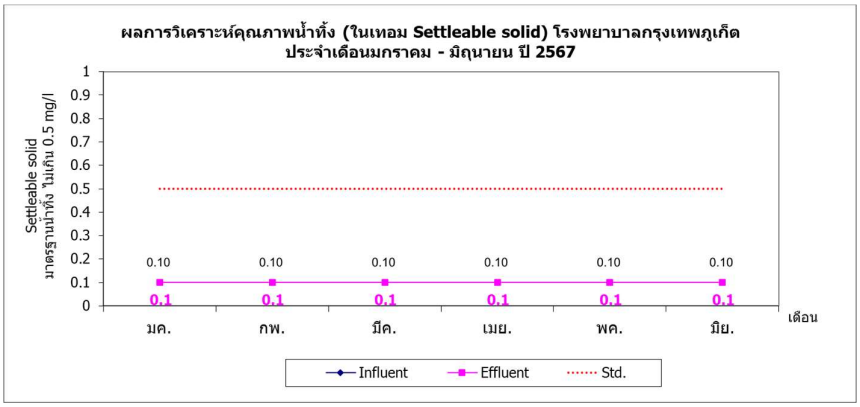
รูปที่ 18 กราฟแสดงค่าตะกอนหนักในน้ำทิ้ง (Effluent)

>> ค่าตะกอนหนักในน้ำทิ้งของโรงพยาบาลอยู่ในเกณฑ์ที่กฎหมายกำหนด โดยมีค่าเฉลี่ยน้อยกว่า 0.1 มิลลิกรัมต่อลิตร

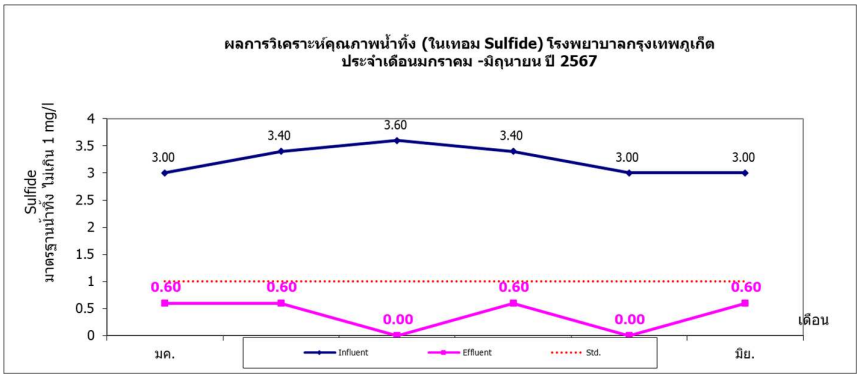
รูปที่ 19 กราฟแสดงค่าซัลไฟด์ ในน้ำทิ้ง (Effluent)

>> ค่าซัลไฟด์ในน้ำทิ้งของโรงพยาบาลอยู่ในเกณฑ์ที่กฎหมายกำหนด โดยมีค่าเฉลี่ยอยู่ที่ 0.6 มิลลิกรัมต่อลิตร

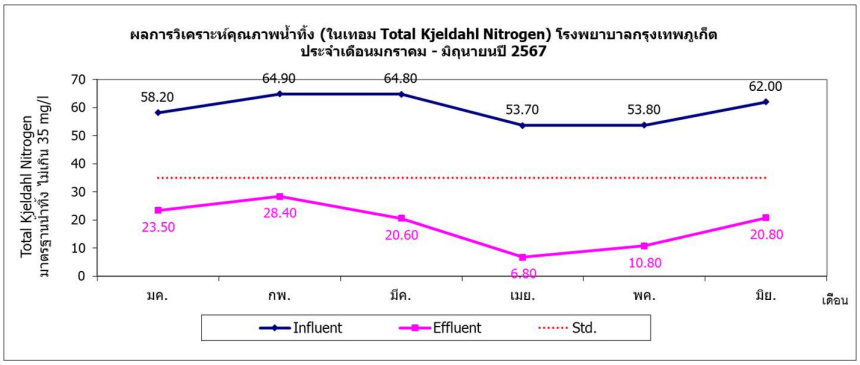
รูปที่ 20 กราฟแสดงค่าไนโตรเจนทั้งหมดในน้ำเสีย (Influent) และน้ำทิ้ง (Effluent)

>> ค่า TKN ในน้ำทิ้งของโรงพยาบาลฯ อยู่ในเกณฑ์ที่กฎหมายกำหนด โดยมีค่าเฉลี่ยอยู่ที่ 29.85 มิลลิกรัมต่อลิตร

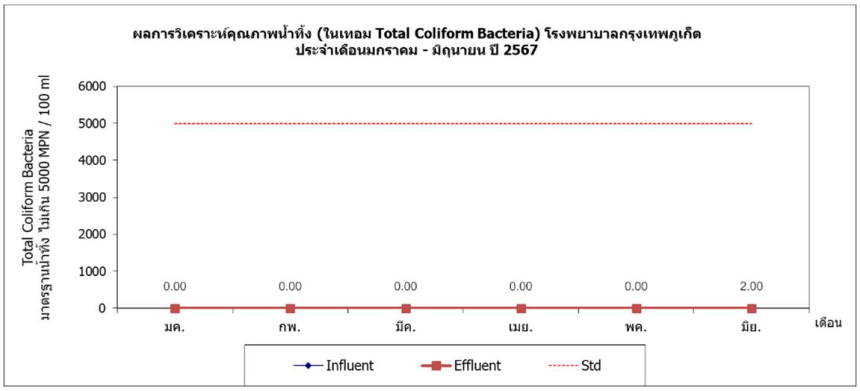
รูปที่ 21 กราฟแสดงค่าโคลิฟอร์มแบคทีเรียในน้ำทิ้ง (Effluent)

>> ค่าโคลิฟอร์มแบคทีเรียในน้ำทิ้งของโรงพยาบาลอยู่ในเกณฑ์ที่กฎหมายกำหนด

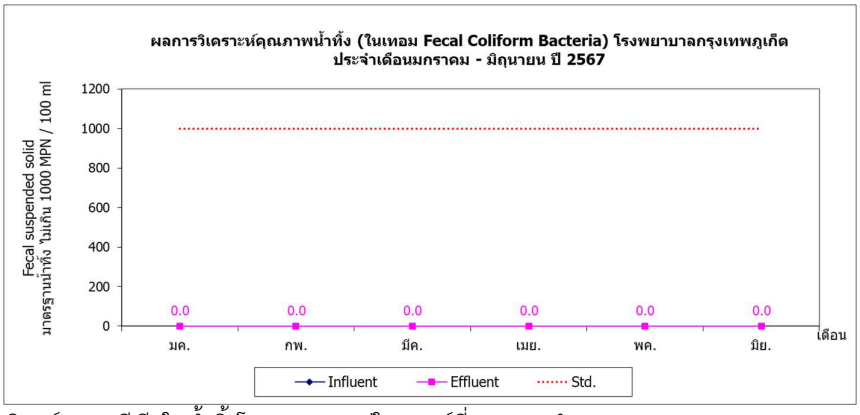
รูปที่ 22 กราฟแสดงค่าฟีคัลโคลิฟอร์มแบคทีเรียในน้ำทิ้ง (Effluent)

>> ค่าฟีคัลโคลิฟอร์มแบคทีเรียในน้ำทิ้งโรงพยาบาลอยู่ในเกณฑ์ที่กฎหมายกำหนด

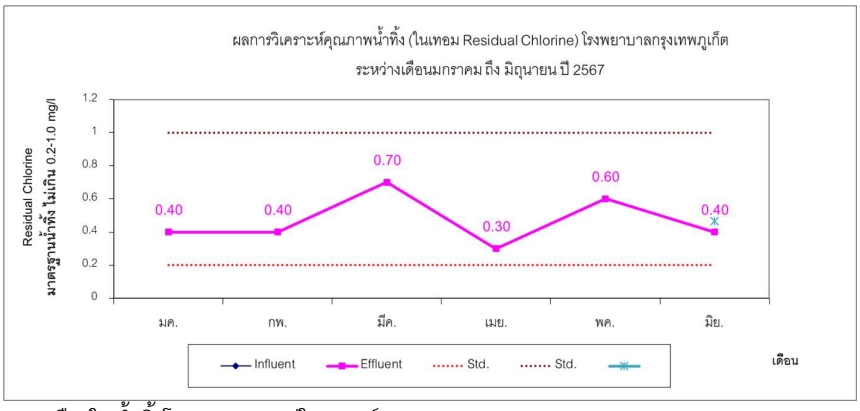
รูปที่ 23 กราฟแสดงค่าคลอรีนคงเหลือ ในน้ำทิ้ง (Effluent)

>> ค่าคลอรีนคงเหลือ ในน้ำทิ้งโรงพยาบาลอยู่ในเกณฑ์มาตรฐาน

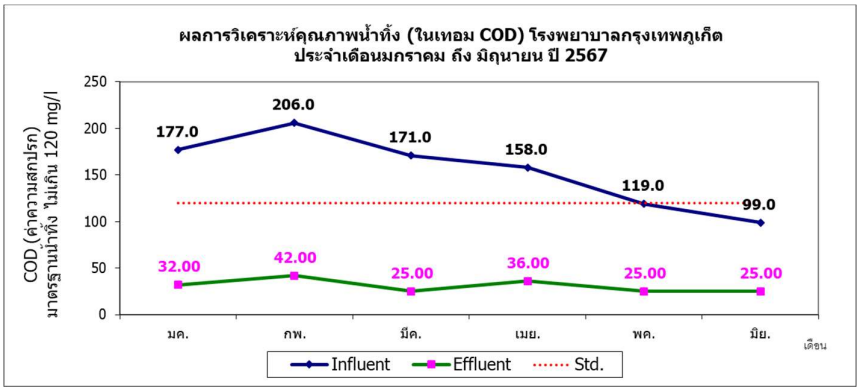
รูปที่ 24 กราฟแสดงค่าซีโอดี (COD) ในน้ำเสีย (Influent) และน้ำทิ้ง (Effluent)

>> ค่า COD ในน้ำทิ้งของโรงพยาบาลฯ อยู่ในเกณฑ์ที่กฎหมายกำหนด โดยมีค่าเฉลี่ยอยู่ที่ 30.8 มิลลิกรัมต่อลิตร
