บทที่ 3
ผลการติดตามตรวจสอบการปฏิบัติตามมาตรการป้องกันแก้ไขและลดผลกระทบสิ่งแวดล้อม

3.1 ผลการติดตามตรวจสอบการปฏิบัติตามมาตรการป้องกันแก้ไขและลดผลกระทบสิ่งแวดล้อม

ตารางที่ 3 ผลการปฏิบัติตามมาตรการป้องกันและแก้ไขผลกระทบสิ่งแวดล้อม และมาตรการติดตามตรวจสอบผลกระทบสิ่งแวดล้อม ของโครงการโรงพยาบาลกระบี่นครินทร์ อินเตอร์เนชั่นแนล

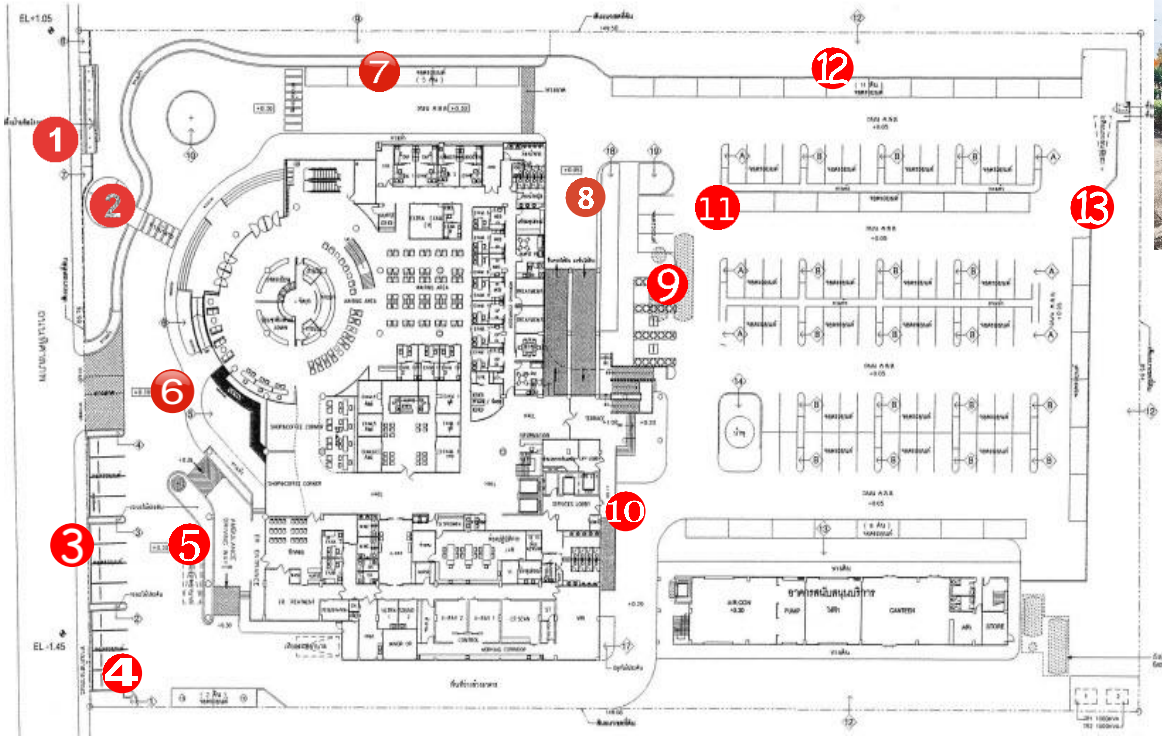
1.ทรัพยากรกายภาพ **1.1 ภูมิประเทศ** - ดูแลสภาพแวดล้อมและสิ่งปลูกสร้างของโครงการ โดยเฉพาะพื้นที่สีเขียวของโครงการให้สวยงาม เป็นระเบียบเรียบร้อยอยู่เสมอ	- โรงพยาบาลมีคนสวนดูแลรักษาพื้นที่สีเขียวของโครงการ	-ไม่มี	รูปที่ 3-1

- ไม่เปลี่ยนการใช้ประโยชน์พื้นที่สีเขียวเป็นพื้นที่ใช้สอยอื่นๆ	- ไม่มีการเปลี่ยนแปลงใดใดเพิ่มเติมในพื้นที่โครงการ	-ไม่มี	รูปที่ 3-1
1.2 คุณภาพอากาศ - ดูแลพื้นที่สีเขียวของโครงการ โดยเฉพาะไม้ยืนต้นให้อยู่ในสภาพสวยงามร่มรื่น และให้ต้นไม้ช่วยดูดซับมลพิษอากาศจากรถยนต์ที่เข้า – ออกโครงการ	- โรงพยาบาลมีคนสวนรับผิดชอบดูแลบำรุงรักษาต้นไม้พื้นที่สีเขียว	-ไม่มี	รูปที่ 3-1

รูปที่ 3 – 1 พื้นที่สีเขียวภายในโครงการ

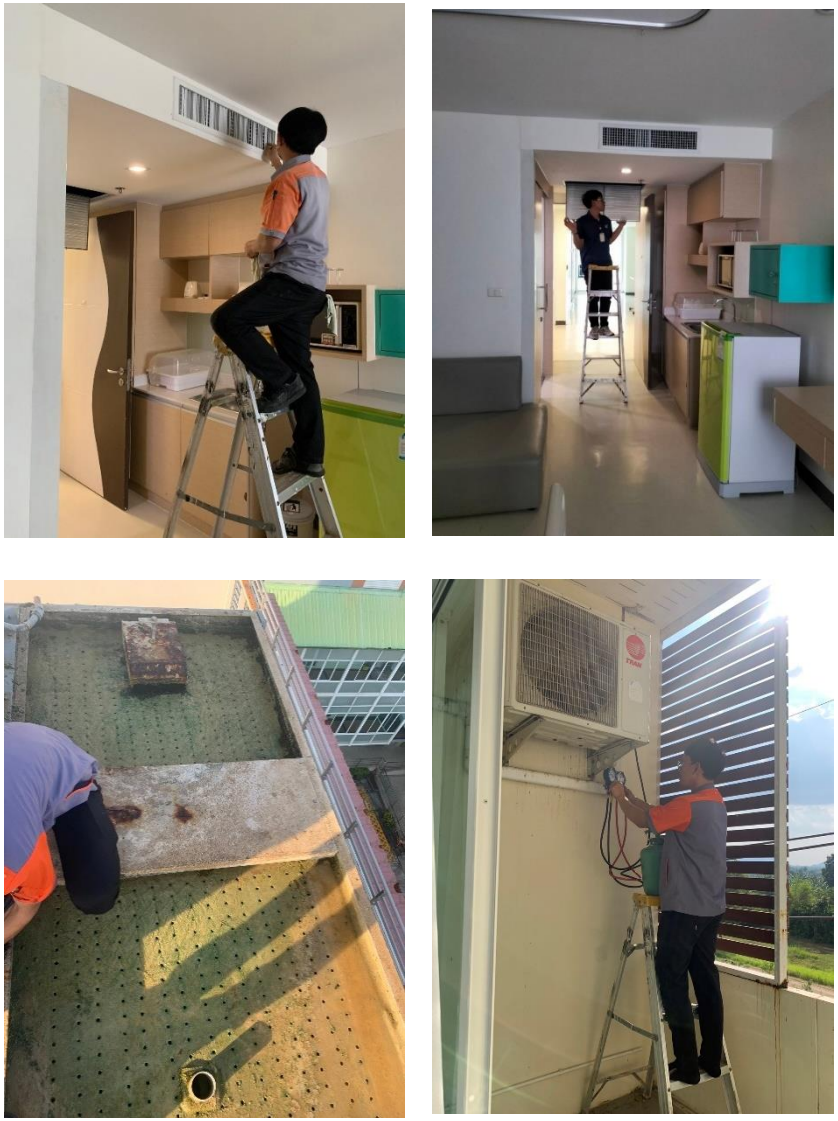
- กำหนดให้มีการล้างทำความสะอาดระบบปรับอากาศทุก ๆ 4 เดือน	- โรงพยาบาลมีการกำหนดแผนการล้างทำความสะอาดระบบปรับอากาศ และมีเจ้าหน้าที่ช่างซ่อมบำรุงดำเนินการล้างทำความสะอาดระบบปรับอากาศทุกๆ 4 เดือน	- บางพื้นที่ไม่สามารถล้างทำความสะอาดตามแผนได้เนื่องจากมีผู้ป่วย Admit จึงมีความจำเป็นต้องเลื่อนการทำความสะอาด และจะทำความสะอาดภายหลังจากคนไข้ Dischart	รูปที่ 3-2 ภาคผนวกที่ 1

- ปฏิบัติตามระเบียบของกรมอนามัยในการควบคุมเชื้อลีจิโอเนลล่าในหอผึ่งเย็น และเครื่องทำความเย็นแบบรวมศูนย์ โดยเคร่งครัด	- มีตรวจวิเคราะห์คุณภาพน้ำในระบบหอผึ่งเย็นและเครื่องทำความเย็นแบบรวมศูนย์ เพื่อเฝ้าระวังเชื้อ Legionella spp. ทุก 3 เดือน ได้ดำเนินการเรียบร้อยแล้ว	-ไม่มี	รูปที่ 3-4 ภาคผนวกที่ 2

รูปที่ 3 – 2 ดำเนินการบำรุงรักษาทำความสะอาดระบบปรับอากาศ

รูปที่ 3 – 3 ประชาสัมพันธ์ รณรงค์การประหยัดพลังงานด้านต่างๆ

รูปที่ 3 – 4 เก็บตัวอย่างน้ำระบบปรับอากาศ เพื่อเฝ้าระวังเชื้อ Legionella spp.

รูปที่ 3 – 5 ป้ายเตือน “ห้ามติดเครื่องยนต์ ขณะจอดรถ”

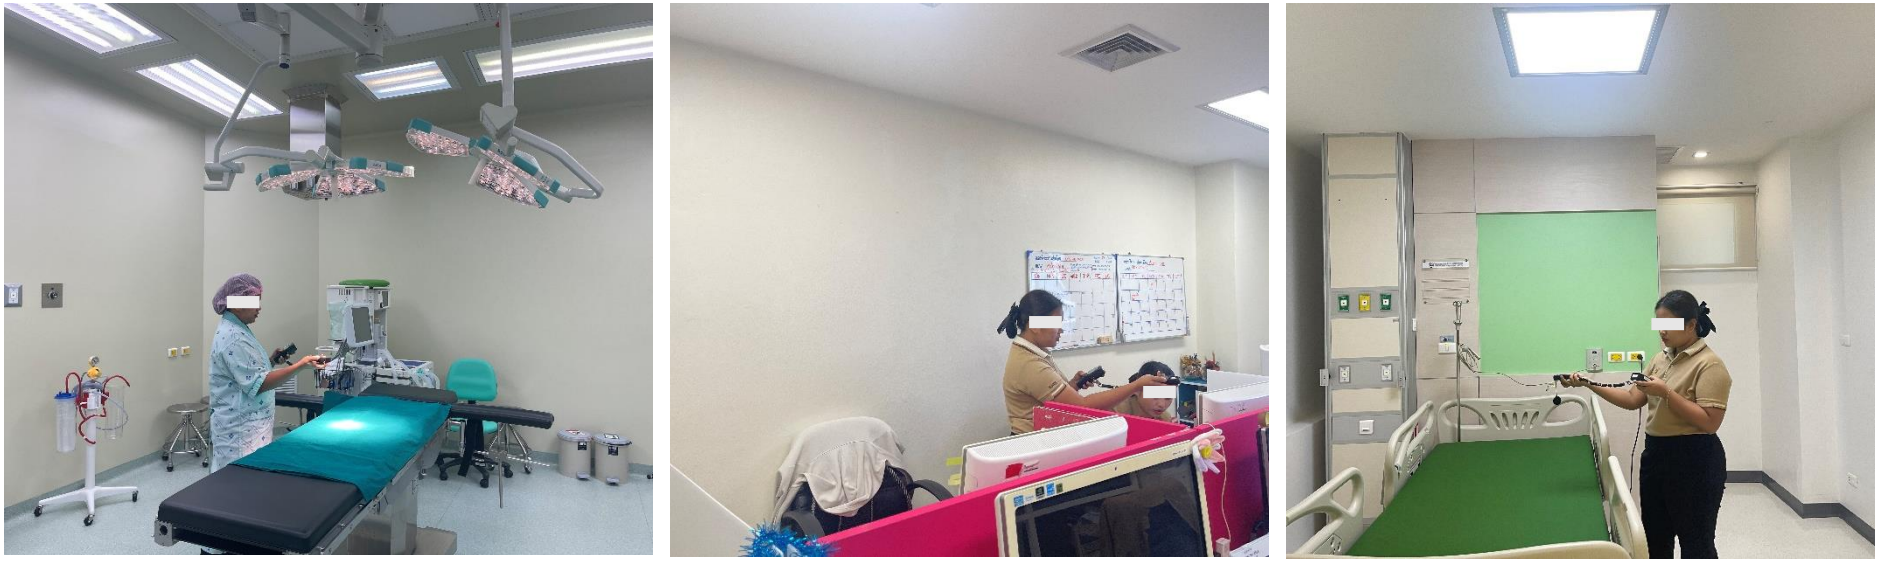
- ตรวจวัดคุณภาพสิ่งแวดล้อมเป็นประจำ 1 ครั้งต่อปี (ต่อ)	- ด้านการตรวจวัดความเข้มของแสงสว่าง ดำเนินการตรวจวัด เมื่อวันที่ 23 – 25 ธันวาคม 2567	-ไม่มี	ภาคผนวกที่ 3

1.3 เสียงและการสั่นสะเทือน - ติดตั้งป้ายกำหนดความเร็วของรถยนต์ที่ 30 กิโลเมตรต่อชั่วโมง บริเวณถนนและที่จอดรถยนต์ภายในโครงการ	- โรงพยาบาลได้ทำป้ายจำกัดความเร็ว ตามจุดต่างๆ ของโรงพยาบาล และมีเจ้าหน้าที่รักษาความปลอดภัยคอยกำกับดูแลประจำจุดทางเข้าออกโรงพยาบาล	-ไม่มี	รูปที่ 3-7

รูปที่ 3 – 6 การตรวจวัดระดับความเข้มของแสงสว่าง เมื่อวันที่ 23 – 25 ธันวาคม 2567

รูปที่ 3 – 7 ป้ายจำกัดความเร็ว และมีเจ้าหน้าที่รักษาความปลอดภัยคอยกำกับดูแลประจำจุดทางเข้า – ออก และลานจอดรถ

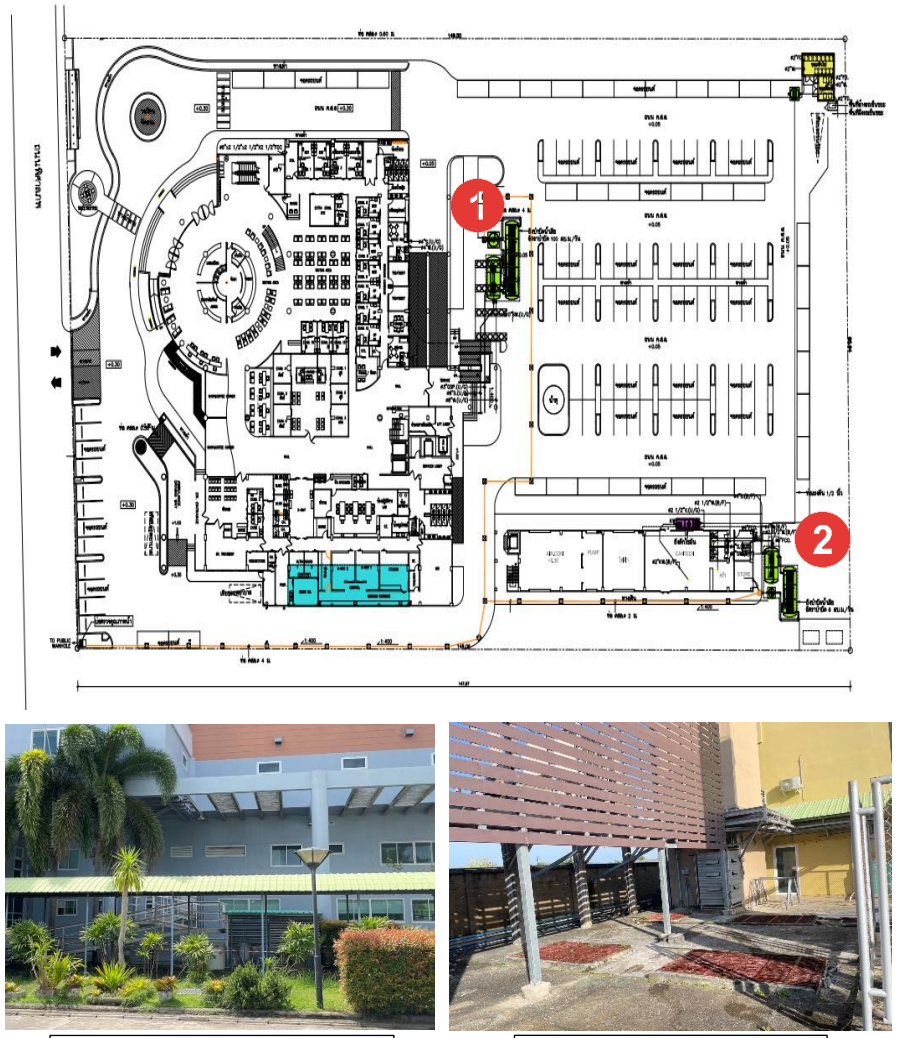
1.4 น้ำใต้ดิน โครงการได้ขอใช้น้ำประปาจากการประปาส่วนภูมิภาคสาขากระบี่ จึงไม่ส่งผลกระทบต่อการใช้น้ำใต้ดินของชุมชน นอกจากนี้ น้ำเสียที่เกิดขึ้นจะถูกรวบรวมไปบำบัดที่ระบบบำบัดน้ำเสียของโครงการก่อนระบายสู่ท่อระบายน้ำในถนนพิศาลภพ(ด้านหน้าโครงการ) จึงไม่ส่งผลกระทบต่อปริมาณและคุณภาพน้ำใต้ดิน - รวบรวมน้ำเสียที่เกิดขึ้น เข้าสู่ระบบรวบรวมน้ำเสียของโครงการ และควบคุมคุณภาพน้ำทิ้งให้อยู่ในเกณฑ์มาตรฐานการระบายน้ำทิ้ง ก่อนระบายออกสู่ท่อระบายน้ำในถนนพิศาลภพ (ด้านหน้าโครงการ)	- โรงพยาบาลมีระบบบำบัดน้ำเสียในการบำบัดน้ำทิ้งก่อนระบายออกสู่สาธารณะ ทั้งหมด 2 ระบบ ได้แก่ ระบบแผ่นหมุนชีวภาพ(RBC) ขนาด 100 ลบ.ม. และระบบเติมอากาศ (AS) ขนาด 36 ลบ.ม.	-ไม่มี	รูปที่ 3-8

รูปที่ 3 – 8 ระบบบำบัดน้ำเสีย ระบบแผ่นหมุนชีวภาพ (RBC) และระบบเติมอากาศ (AS)

รูปที่ 3 – 9 รณรงค์การประหยัดน้ำในพื้นที่ต่างๆ ทั่วทั้งองค์กร

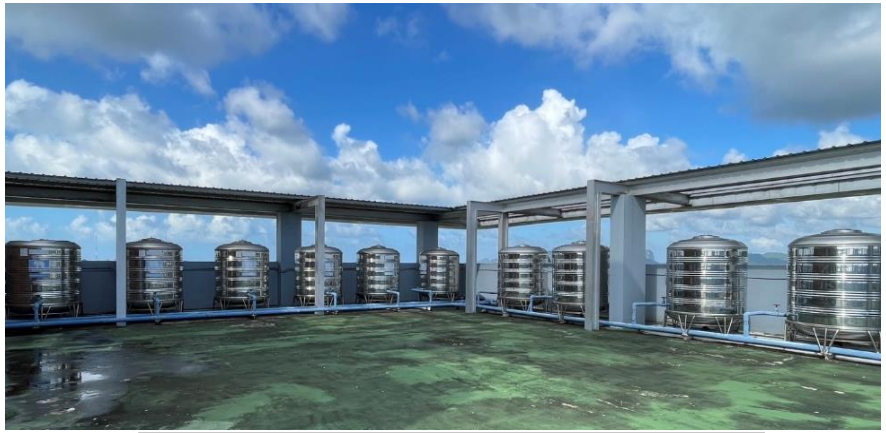
- จัดให้มีถังเก็บน้ำประปา(ชั้นใต้ดินและชั้นดาดฟ้า) ปริมาตรรวม 270 ลูกบาศก์เมตร	- โรงพยาบาลสามารถสำรองน้ำได้สูงสุด 320 ลบ.ม. โดยมีการสำรองน้ำที่อาคาร 1 ปริมาตร 180 ลบ.ม., แท้งค์สแตนเลส 20 ลบ.ม. และอาคาร 2 ปริมาตร 120 ลบ.ม.	- ไม่มี	รูปที่ 3-10

รูปที่ 3 – 10 ถังเก็บน้ำสำรองภายในโรงพยาบาล ทั้งหมด 320 ลบ.ม.

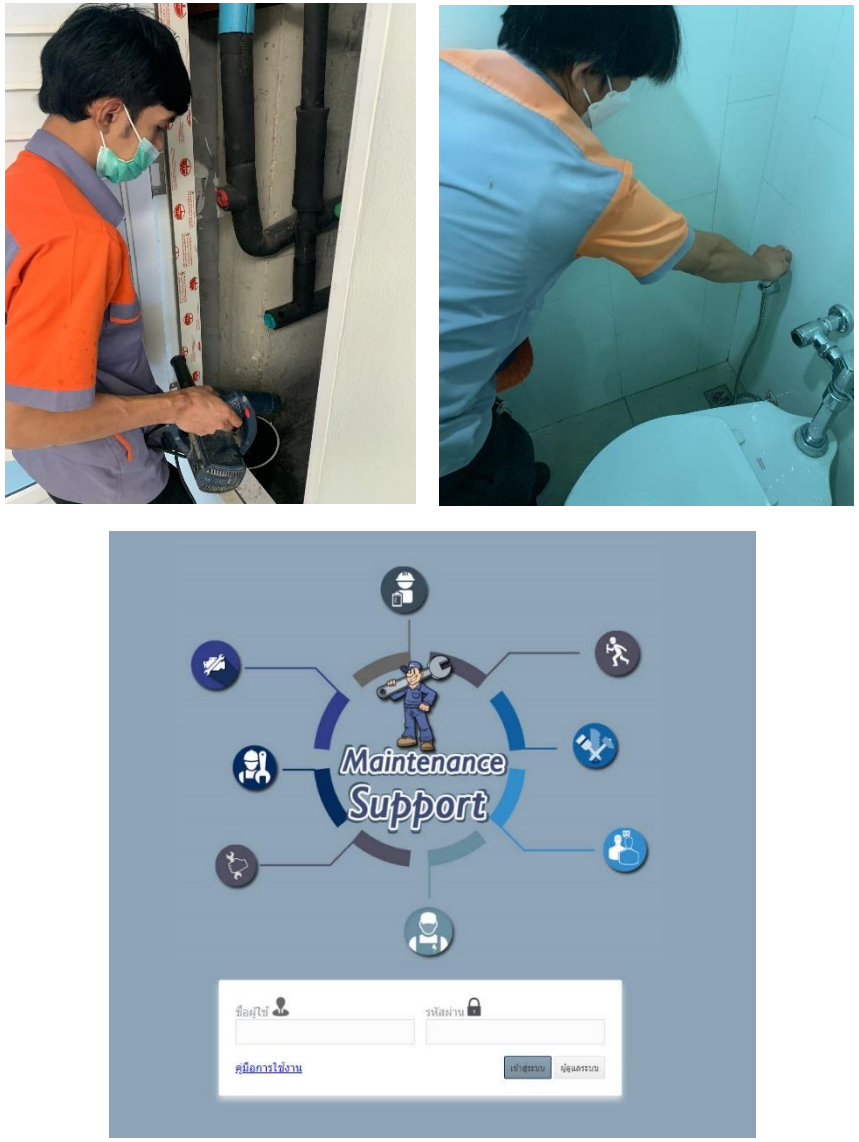
- ตรวจสอบระบบท่อจ่ายน้ำ และสุขภัณฑ์ต่างๆ ให้อยู่ในสภาพดี(ไม่แตกหรือรั่วซึม) อย่างน้อยเดือนละ 1 ครั้ง	- โรงพยาบาลมีทีมช่างซ่อมบำรุงตรวจสอบระบบท่อจ่ายน้ำและแม่บ้านตรวจเช็คสุขภัณฑ์ของโรงพยาบาล หากมีการรั่วซึมของท่อน้ำหรือสุขภัณฑ์ที่ชำรุด มีเจ้าหน้าที่แผนกโครงสร้างและความปลอดภัยเข้าทำการซ่อมแซ่มทันที	-ไม่มี	รูปที่ 3-11

- ติดตั้งถังดักไขมัน และมีการบันทึกการตักไขมันเป็นประจำทุกวัน	- ไม่มีการจดบันทึกตามมาตรการข้างต้น แต่มีการตักไขมันออกจากถังดักไขมันอย่างน้อย 3 ครั้ง/สัปดาห์ โดยเจ้าหน้าที่แผนกโภชนาการ	- ไม่สามารถดำเนินการได้ในวันที่ฝนตก	รูปที่ 3-12

- กำหนดให้สูบตะกอนจากถังแยกตะกอนเป็นประจำอย่างน้อย 1 ครั้ง/ปี	-เจ้าหน้าที่สุขาภิบาลและสิ่งแวดล้อมของโรงพยาบาลจัดให้มีการสูบสิ่งปฏิกูลปีละ 1 ครั้ง ได้ดำเนินการเมื่อวันที่ 23 กรกฎาคม พ.ศ 2567	-ไม่มี	รูปที่ 3-13 ภาคผนวกที่ 8

รูปที่ 3 – 11 ซ่อมบำรุงสุขภัณฑ์ต่างๆ เมื่อมีการแตกหรือรั่วซึม

รูปที่ 3 – 12 การตักไขมันออกจากถังดักไขมัน

รูปที่ 3 – 13 การสูบตะกอน และสิ่งปฏิกูล

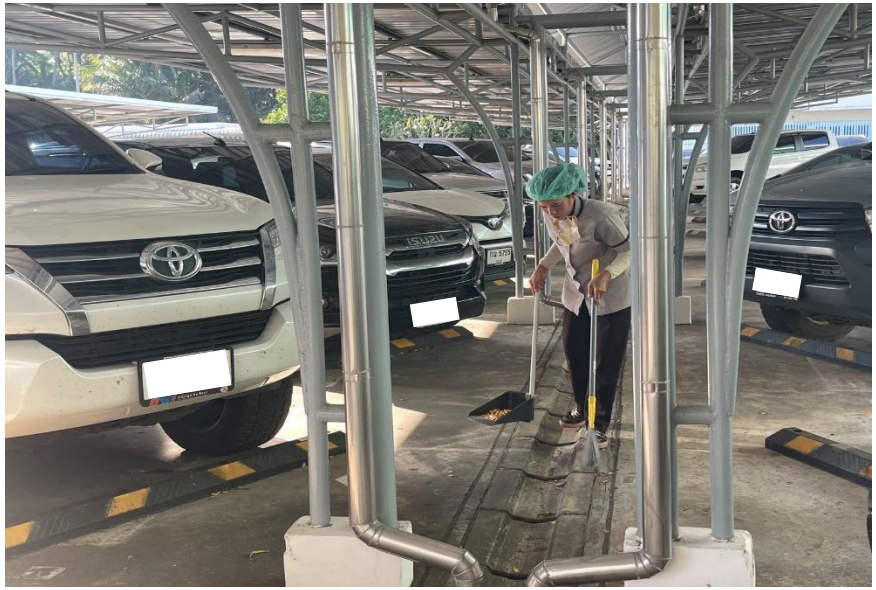
3.3. การระบายน้ำ (น้ำฝน) - บำรุงรักษาระบบระบายน้ำฝนให้อยู่ในสภาพดีตลอดเวลา	- ไม่มีการบันทึกตามมาตรการข้างต้น แต่มีแผนกแม่บ้านคอยดูแลทำความสะอาดไม่ให้มีเศษขยะอุดตันรางระบายน้ำ	- ไม่มี	รูปที่ 3-14

รูปที่ 3 – 14 คนสวนดูแลไม่ให้มีเศษขยะอุดตันรางระบายน้ำ

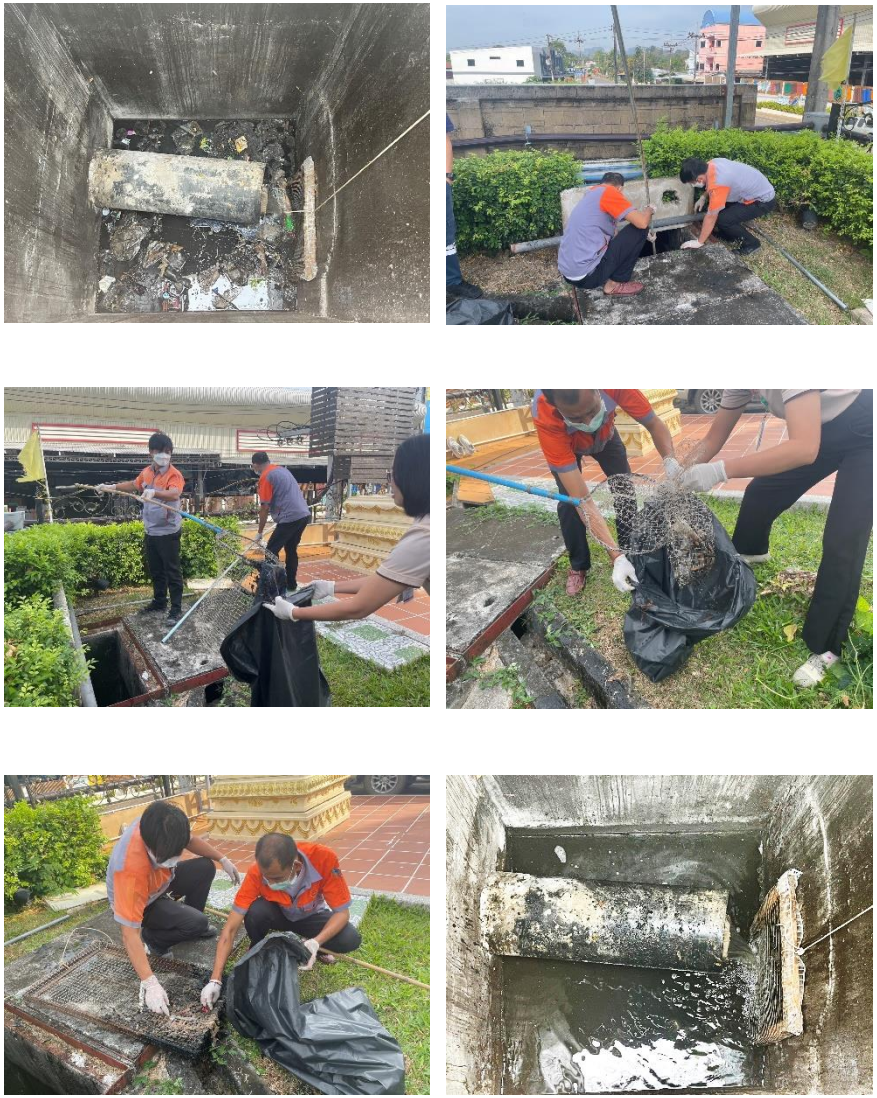
- มีการติดตั้งตะแกรงดักขยะที่บ่อพัก (สุดท้าย)	- มีการติดตั้งตะแกรงดักขยะที่ปลายท่อระบายน้ำก่อนออกสู่ระบบท่อระบายน้ำของเทศบาลเมืองกระบี่ (บริเวณหน้าโรงพยาบาล)	-ไม่มี	รูปที่ 3-15

รูปที่ 3 – 15 ตะแกรงดักขยะปลายท่อระบายน้ำก่อนออกสู่ระบบท่อระบายน้ำของเทศบาลเมืองกระบี่ (บริเวณหน้าโรงพยาบาล)

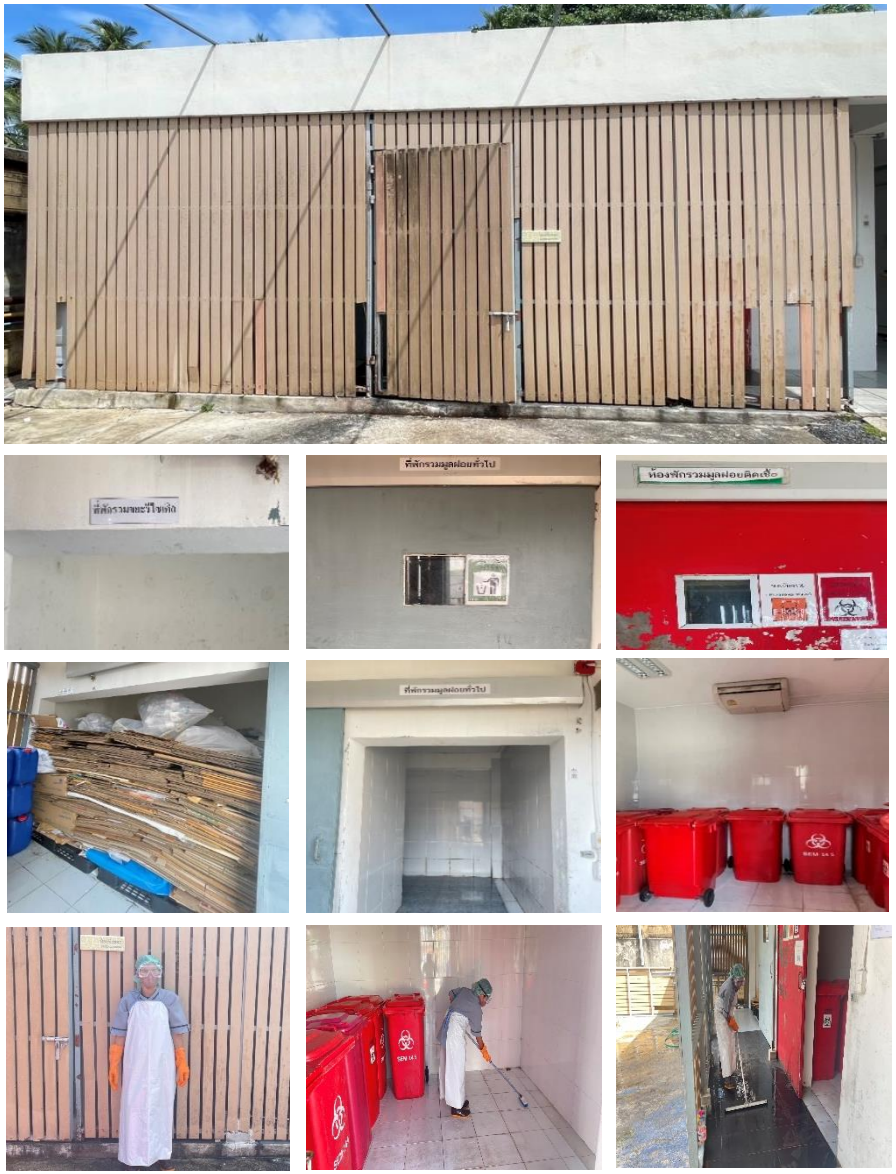
3.4 การจัดการขยะมูลฝอย - มีห้องพักรวมมูลฝอย และมีการตรวจสอบการจัดการขยะมูลฝอยอย่างน้อย 1 ครั้ง/เดือน	- มีห้องพักรวมมูลฝอยทั่วไป/รีไซเคิล และมูลฝอยติดเชื้ออย่างเป็นสัดส่วน และโรงพยาบาลมีการจัดเจ้าหน้าที่แม่บ้าน/คนสวน ให้ดูแล ทำความสะอาดล้างห้องพักรวมมูลฝอยเป็นประจำทุกวัน	-ไม่มี	รูปที่ 3-16

- จัดให้มีการติดตั้งเครื่องปรับอากาศที่ห้องเก็บมูลฝอยติดเชื้อ	- ห้องพักรวมมูลฝอยติดเชื้อมีประตูปิดมิดชิดและติดตั้งเครื่องปรับอากาศควบคุมอุณหภูมิที่ 10 องศาเซลเซียสตลอดเวลา	-ไม่มี	รูปที่ 3-19

รูปที่ 3 – 16 ห้องพักรวมมูลฝอยทั่วไป/รีไซเคิล และมูลฝอยติดเชื้อ ทำความสะอาดล้างห้องพักรวมมูลฝอยเป็นประจำทุกวัน

รูปที่ 3 – 17 จัดให้มีถุงขยะรองรับขยะประเภทต่างๆ แบ่งแยกตามสี

รูปที่ 3 – 18 การประชาสัมพันธ์และรณรงค์การแยกประเภทขยะและการทิ้งขยะ

รูปที่ 3 – 19 ห้องพักรวมมูลฝอยติดเชื้อมีประตูปิดมิดชิดและติดตั้งเครื่องปรับอากาศควบคุมอุณหภูมิ

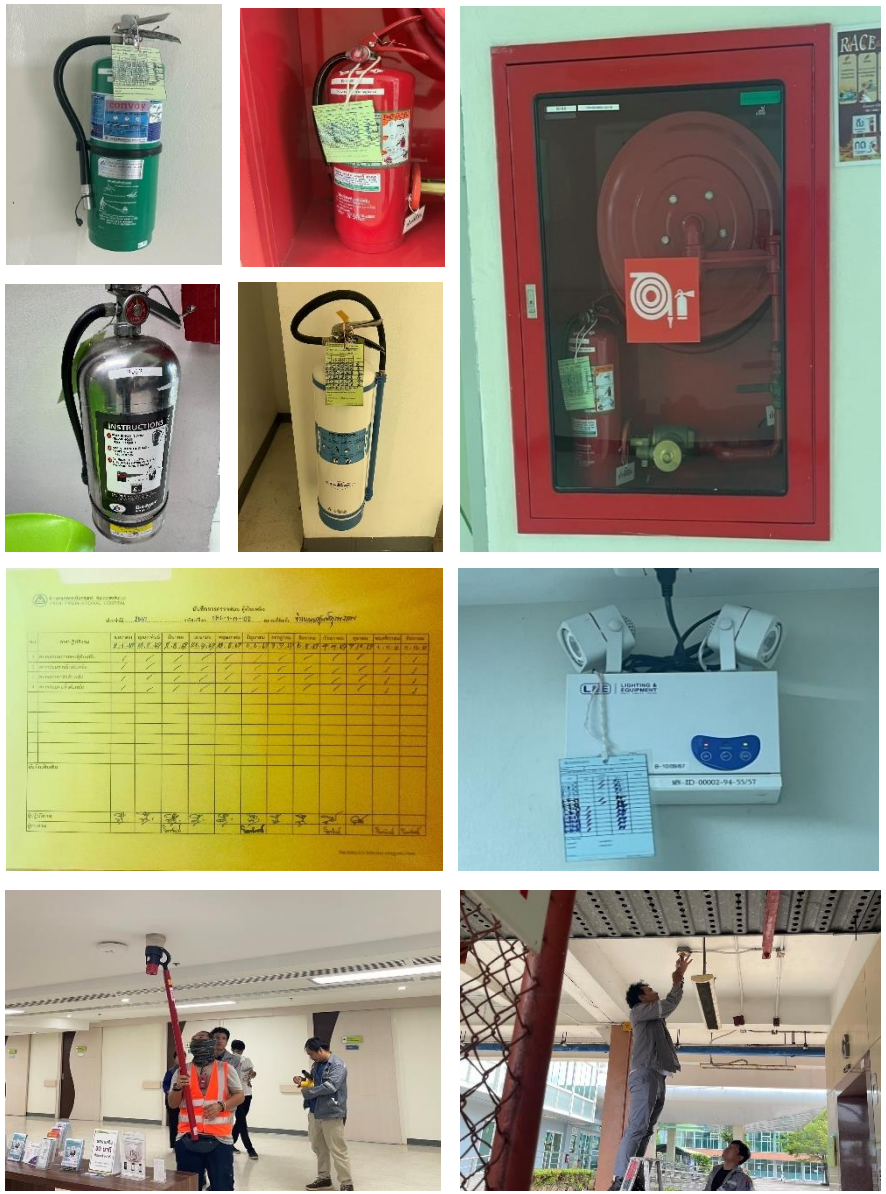
3.6 การป้องกันอัคคีภัย - จัดให้มีอุปกรณ์ป้องกันอัคคีภัยตามที่กฎหมายกำหนดให้ครบถ้วน	- มีอุปกรณ์ป้องกันและระงับอัคคีภัย ดังนี้ ถังดับเพลิง/ สายฉีดน้ำดับเพลิง/ Sprinker/ Smoke Detector/ Alarm Bell ระบบท่อน้ำดับเพลิง มีการตรวจเช็คอุปกรณ์อย่างน้อยเดือนละ 1 ครั้ง และได้มีการตรวจเช็คอุปกรณ์ป้องกันและระงับอัคคีภัยโดยบริษัทภายนอกปีละ 1 ครั้ง ได้ดำเนินการเมื่อวันที่ 13 – 15 กันยายน พ.ศ.2567	-ไม่มี	รูปที่ 3-23 ภาคผนวกที่ 11

รูปที่ 3 – 23 ตรวจเช็คอุปกรณ์ป้องกันและระงับอัคคีภัย

รูปที่ 3 – 24 จุดรวมพลบริเวณลานจอดรถหน้าแผนกฉุกเฉิน

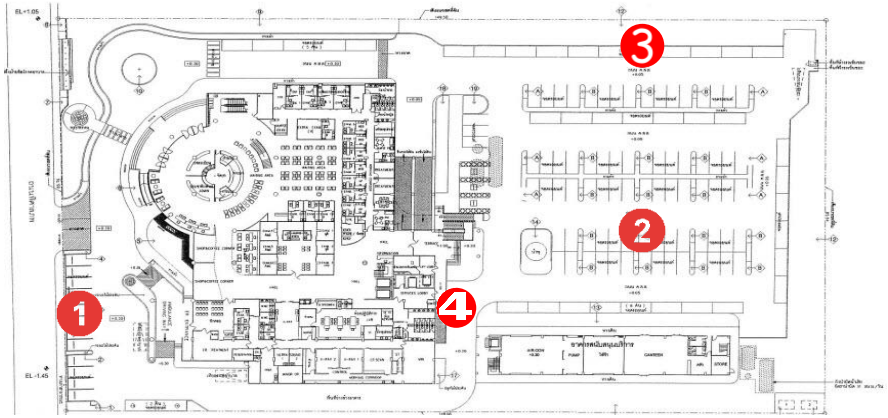
3.8. การจราจร - จัดให้มีที่จอดรถ อย่างน้อย 157 คัน (รวมที่จอดรถผู้พิการ 3 คัน)	- โรงพยาบาลมีพื้นที่จอดรถยนต์ 119 คันรวมที่จอดรถคนพิการ 3 คัน และที่จอดรถมอเตอร์ไซค์ 42 คัน	-ไม่มี	รูปที่ 3-25

รูปที่ 3 – 25 พื้นที่จอดรถยนต์ จอดรถคนพิการ และที่จอดรถมอเตอร์ไซค์

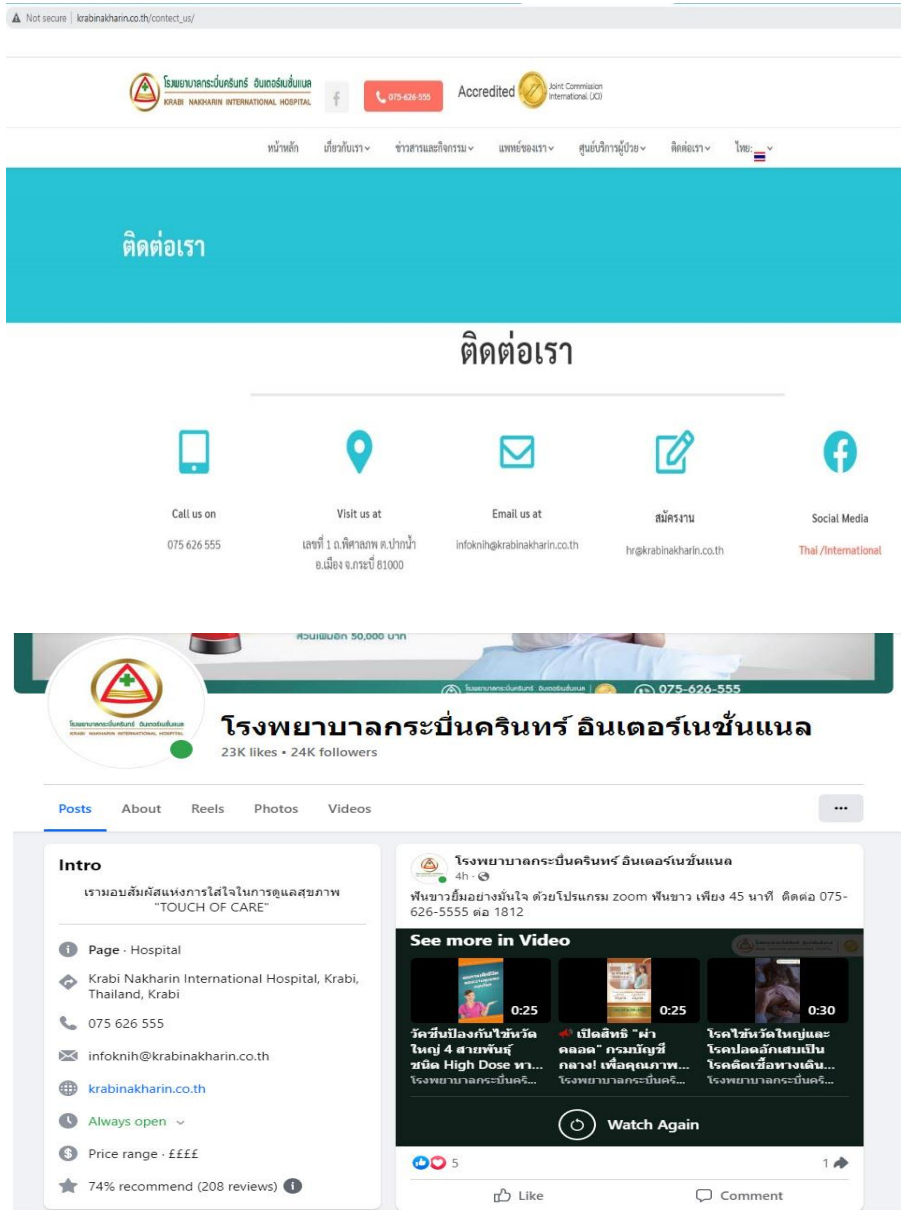
3.9 การบดบังสัญญาณวิทยุโทรทัศน์ อาคารของโรงพยาบาลมีความสูงประมาณ 22 เมตร ไม่ได้ตั้งขวางหรือบดบังสัญญาณวิทยุ ในลักษณะที่ปิดกั้นไม่ให้สัญญาณวิทยุผ่านไปได้จนส่งผลให้บ้านเรือนใกล้เคียงได้รับสัญญาณวิทยุที่ไม่ชัดเจน แต่อาจส่งผลให้มีความเข้มของสัญญาณวิทยุลดลงไปบ้าง - จัดให้มีช่องทางรับเรื่องร้องเรียนที่บุคคลภายนอกสามารถเข้ามาร้องเรียนปัญหาที่เกิดขึ้นจากการดำเนินโครงการ	- โรงพยาบาลมีช่องทางการร้องเรียนหรือสอบถามผ่านทางเว็บไซต์ของโรงพยาบาล, Facebook	-ไม่มี	รูปที่ 3-26

รูปที่ 3 – 26 ช่องทางการร้องเรียนหรือสอบถาม

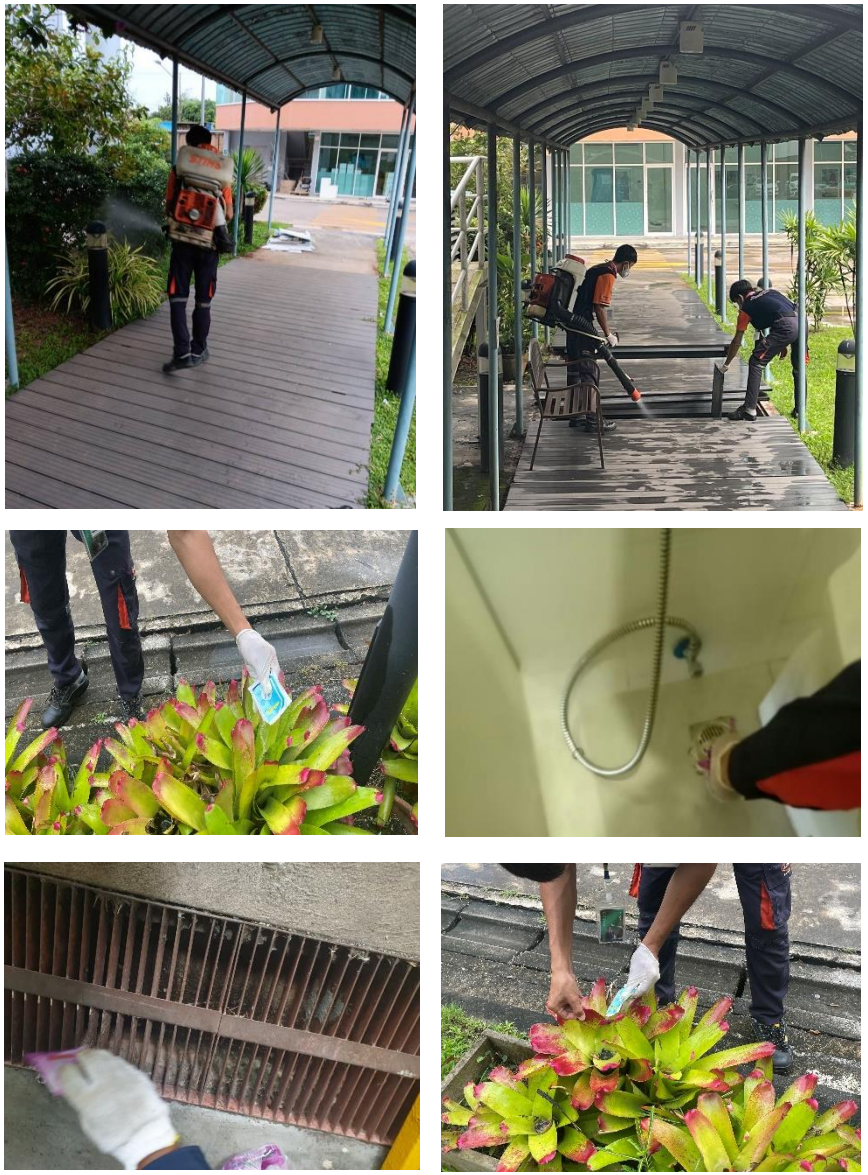
- จัดเจ้าหน้าที่กำจัดแหล่งลูกน้ำยุงลายบริเวณโครงการเป็นประจำอย่างน้อย 1 ครั้งต่อสัปดาห์	- โรงพยาบาลมีเจ้าหน้าที่สุขาภิบาลและสิ่งแวดล้อม เป็นผู้รับผิดชอบดูแลการกำจัดลูกน้ำยุงลายและเดินสำรวจแหล่งน้ำขังบริเวณรอบโรงพยาบาล เพื่อไม่ให้มีน้ำขังและเป็นที่วางไข่ของยุงลาย และมีรอบการพ่นละอองน้ำยาเพื่อกำจัดยุงเป็นประจำทุกเดือนจากบริษัทภายนอก	-ไม่มี	รูปที่ 3-27

รูปที่ 3 – 27 กำจัดลูกน้ำยุงลาย การพ่นละอองน้ำยาเพื่อกำจัดยุงการกำจัดยุง

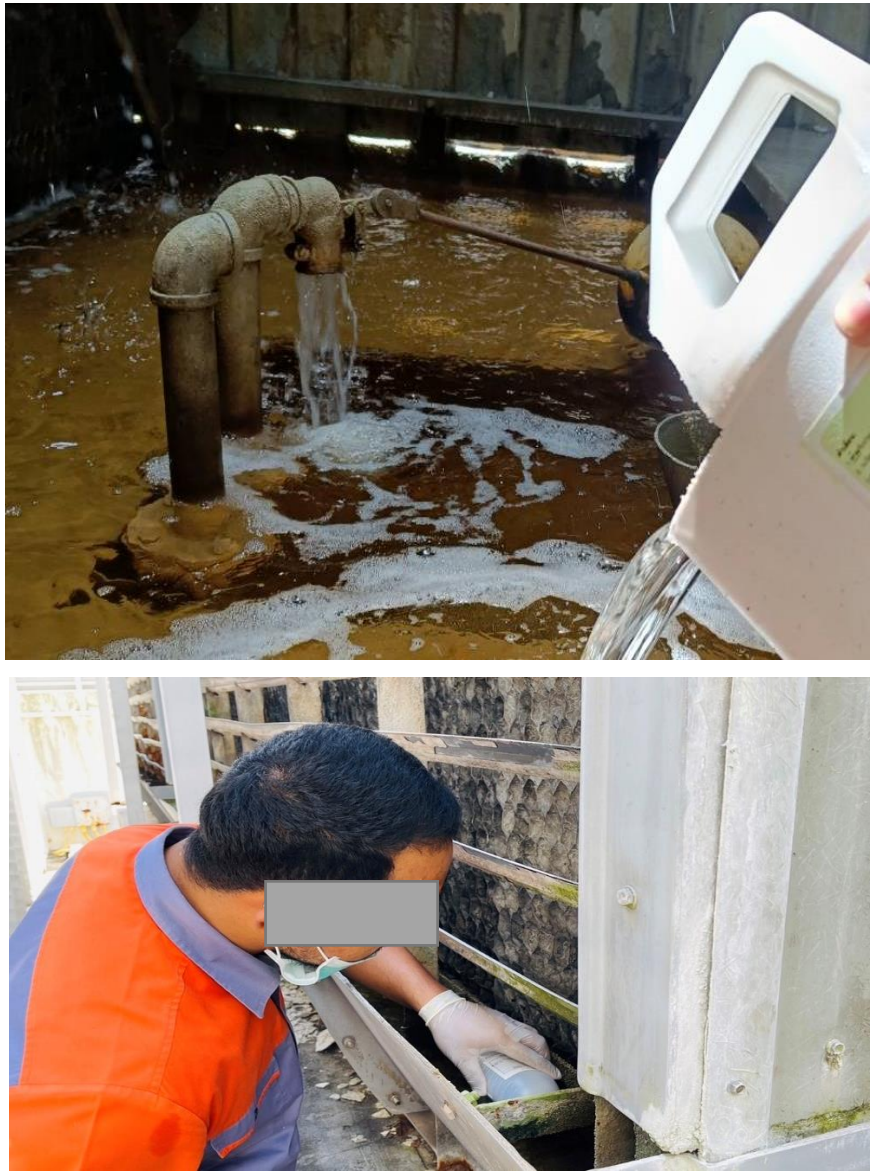
- จัดให้มีผู้ควบคุมและบำรุงรักษาหอผึ่งเย็นที่มีความรู้และผ่านการฝึกอบรมหลักสูตรผู้ควบคุมและบำรุงรักษาหอผึ่งเย็นที่กรมอนามัยและกรมควบคุมโรคร่วมกันกำหนด	- โรงพยาบาลมิได้มีผู้ผ่านการฝึกอบรมหลักสูตรผู้ควบคุมและบำรุงรักษาหอผึ่งเย็นที่กรมอนามัยและกรมควบคุมโรคร่วมกันกำหนด แต่มีเจ้าหน้าที่ดูแลระบบหอผึ่งเย็นเป็นประจำทุกเดือน	- ไม่มีผู้ผ่านการฝึกอบรมหลักสูตรนี้ แต่มีช่างซ่อมบำรุงตรวจเช็คระบบหอผึ่งเย็นเป็นประจำ และส่งน้ำตรวจหาเชื้อ Legionella spp. อย่างต่อเนื่อง	รูปที่ 3-28 ภาคผนวกที่ 2

- ต้องมีอุปกรณ์ที่จะช่วยลดการเกิดและการกระจายล่องลอยออกมาของละอองปลิว เช่น ใช้ผนังทึบแสงล้อมรอบด้านข้างเหนืออ่างรองรับน้ำบริเวณหอผึ่งเย็น	- มีแผงกั้นระแนงที่ทำมาจากเหล็กกันการกระจายของละอองปลิวที่เกิดจากหอผึ่งเย็น	-ไม่มี	รูปที่ 3-29

รูปที่ 3 – 28 เจ้าหน้าที่ดูแลระบบหอผึ่งเย็นและตรวจน้ำหาเชื้อ Legionella spp.

รูปที่ 3 – 29 แผงระแนงป้องกันการกระจายของละอองปลิวที่เกิดจากหอผึ่งเย็น

รูปที่ 3 – 30 ดำเนินการกำจัดหนูในพื้นที่ต่างๆ ทั่วทั้งโครงการ

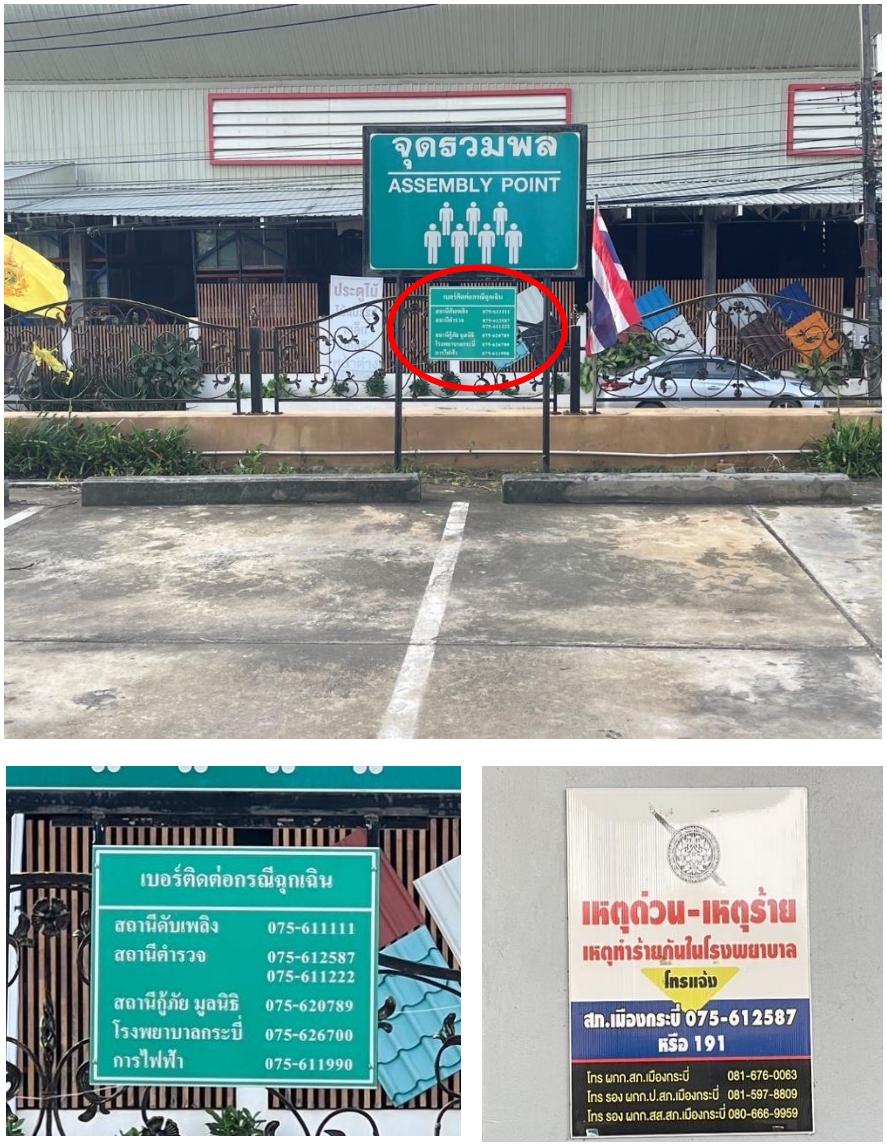
- ติดหมายเลขโทรศัพท์ของหน่วยงานที่ให้บริการด้านความปลอดภัยและป้องกันอัคคีภัยไว้ที่บริเวณสำนักงาน	- โรงพยาบาลมีการติดป้ายหมายเลขฉุกเฉิน ไว้บริเวณจุดรวมพล ด้านหน้าโรงพยาบาล	-ไม่มี	รูปที่ 3-31

รูปที่ 3 – 31 ป้ายหมายเลขฉุกเฉิน บริเวณจุดรวมพล ด้านหน้าโรงพยาบาล

รูปที่ 3 – 32 เจ้าหน้าที่ความปลอดภัยในการทำงาน และเจ้าหน้าที่สุขาภิบาลและสิ่งแวดล้อม เดินสำรวจและตรวจเช็คความเรียบร้อยภายในโรงพยาบาล
