บทที่ 1
บทนำ

1) **ชื่อโครงการ:** โครงการศุภาลัย ซิตี้ รีสอร์ท รัชดา-ห้วยขวาง

6) **โครงการได้นำเสนอรายงานผลการปฏิบัติตามมาตรการฯ ครั้งล่าสุดเมื่อ**
ฉบับเดือนมกราคม-มิถุนายน พ.ศ. 2567 (ระยะดำเนินการ)

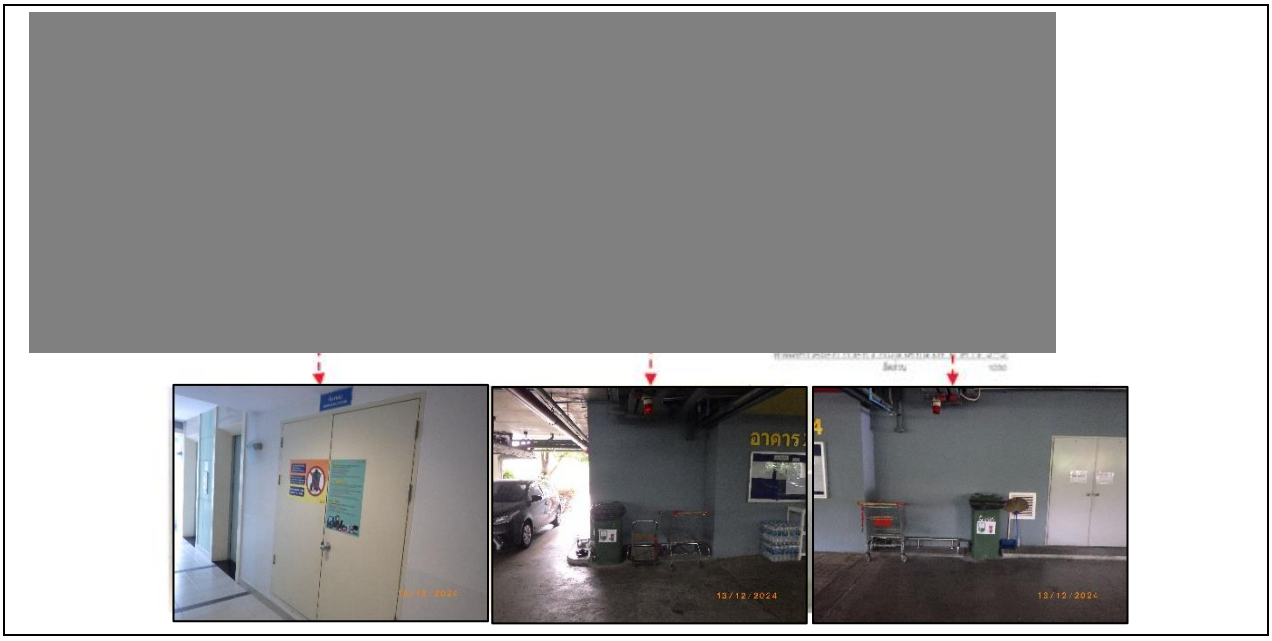
รูปที่ 1-6 บริเวณพื้นที่สำหรับพักมูลฝอยประจำชั้น

ปัจจุบันโครงการได้กำหนดให้บริเวณใกล้โถงลิฟต์ของทุกชั้นของทุกอาคาร เป็นพื้นที่สำหรับจัดเก็บขยะมูลฝอยประจำชั้น ซึ่งภายในประกอบด้วยถังรองรับมูลฝอยจำนวน 3 ถัง โดย 1 ถังสำหรับมูลฝอยเปียก 1 ถัง สำหรับมูลฝอยแห้งและ 1 ถัง สำหรับมูลฝอยอันตราย ถังละ 0.12 ลบ.ม. (120 ลิตร) โดยโครงการจะจัดให้มีเจ้าหน้าที่ทำการเก็บรวบรวมเป็นประจำทุกวัน ทั้งนี้ ขยะทั้งหมดจะถูกรวบรวมมายังบริเวณอาคารพักมูลฝอยของโครงการตั้งอยู่ทางด้านทิศตะวันออกของอาคาร 2 และให้มีการเก็บไปกำจัดโดย

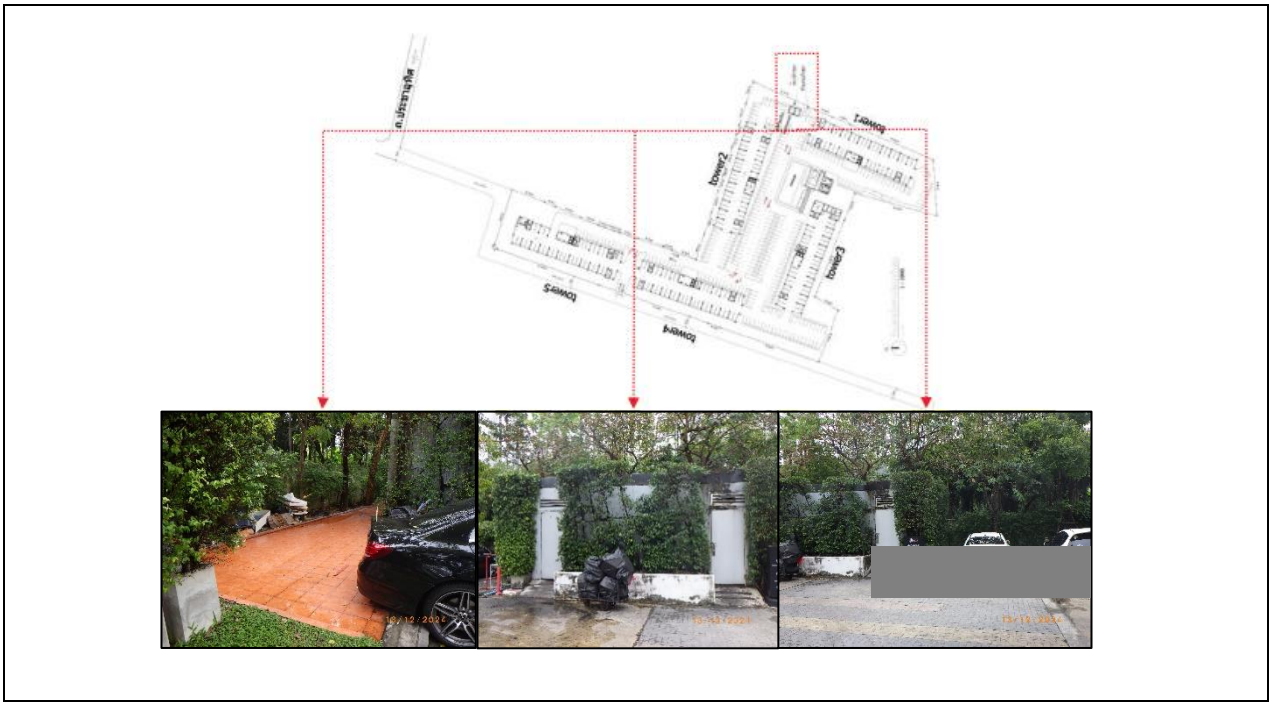
รูปที่ 1-7 ตำแหน่งที่ตั้งพื้นที่ห้องพักมูลฝอยรวม

สำนักงานเขตห้วยขวางทุกวัน เวลาประมาณ 8.30 น. ซึ่งโครงการได้จัดให้มีที่จอดรถเก็บขยะเพื่อความสะดวกและไม่กีดขวางการจราจรของผู้พักอาศัยในการขนถ่ายขยะ ภายหลังการเก็บขนพนักงานจะล้างทำความสะอาดเป็นประจำทุกสัปดาห์โดยน้ำล้างทำความสะอาดจะถูกรวบรวมผ่านท่อระบายน้ำเพื่อเข้าสู่ระบบบำบัดน้ำเสียรวมเพื่อบำบัดให้ได้มาตรฐานฯ โดยรวมผลการดำเนินการจริงส่วนใหญ่เป็นไปตามผลที่ได้จากการประเมินผลกระทบสิ่งแวดล้อม

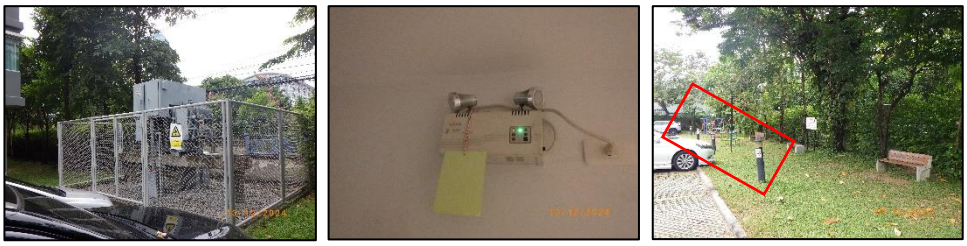
รูปที่ 1-8 ระบบไฟฟ้าของโครงการ

ปัจจุบันโครงการมีระบบไฟฟ้าอยู่ 2 ประเภท คือ ระบบไฟฟ้าหลัก และระบบไฟฟ้าสำรอง (ระบบไฟส่องสว่างสำรอง) ซึ่งระบบดังกล่าวปัจจุบันมีการทำงานอย่างมีประสิทธิภาพสามารถรองรับการใช้งานของผู้พักอาศัยได้อย่างเพียงพอ ทั้งนี้ โครงการมีการบำรุงรักษาระบบไฟฟ้าเป็นประจำ โดยรวมผลการดำเนินการจริงเป็นไปตามผลที่ได้จากการประเมินผลกระทบสิ่งแวดล้อม

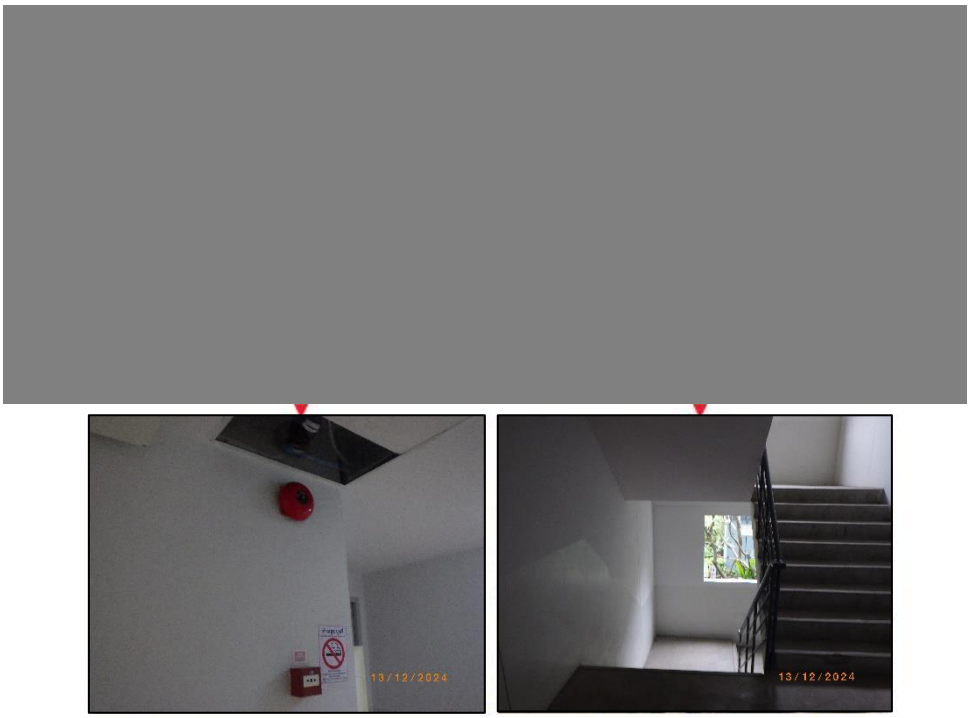
รูปที่ 1-9 ตำแหน่งบันไดหนีไฟ

ปัจจุบันโครงการมีระบบป้องกันอัคคีภัย ประกอบด้วยระบบตรวจสอบและแจ้งเหตุเพลิงไหม้ ระบบผจญเพลิง และทางหนีไฟบันไดหนีไฟ ซึ่งระบบดังกล่าว โครงการได้ออกแบบและก่อสร้างตามแบบที่ระบุในรายงานการวิเคราะห์ผลกระทบสิ่งแวดล้อม โดยปัจจุบันระบบดังกล่าวมีการทำงานอย่างมีประสิทธิภาพ และมีการตรวจสอบบำรุงรักษาเป็นประจำ โดยรวมผลการดำเนินการจริงเป็นไปตามผลที่ได้จากการประเมินผลกระทบสิ่งแวดล้อม
