ผลการติดตามตรวจสอบการปฏิบัติตามมาตรการฯ

ผลการติดตามตรวจสอบการปฏิบัติตามมาตรการป้องกันและแก้ไขผลกระทบสิ่งแวดล้อม และมาตรการติดตามตรวจสอบคุณภาพของสิ่งแวดล้อม (ระยะดำเนินการ) **โครงการ The Alcove @ 53** ประจำเดือนกรกฎาคม - ธันวาคม 2567

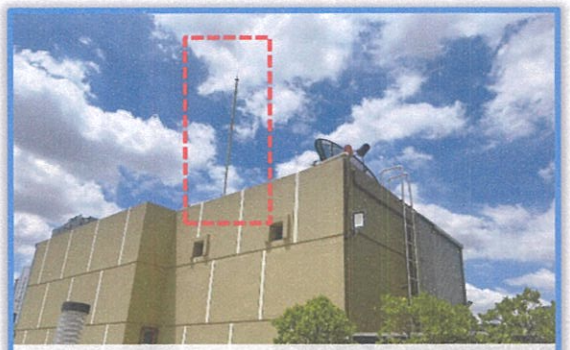
รูปที่ 2-25 สายล่อฟ้า

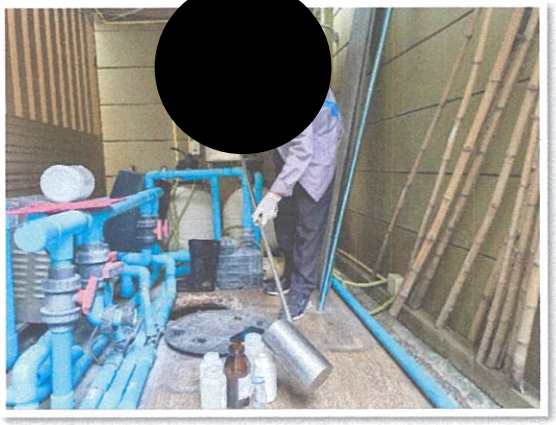
รูปที่ 2-44 จุดเก็บตัวอย่างน้ำเสีย
(วันที่ 23 สิงหาคม 2567)

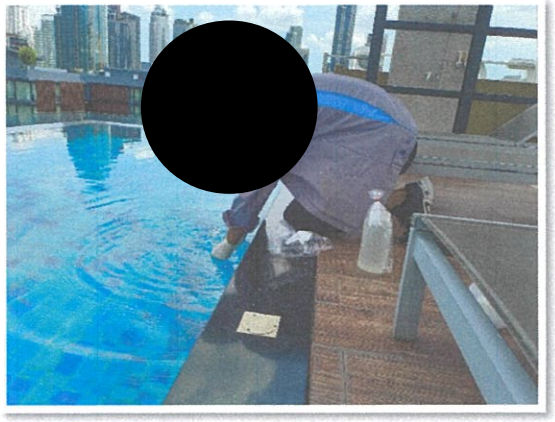
รูปที่ 2-45 จุดเก็บตัวอย่างน้ำประปา
(วันที่ 23 สิงหาคม 2567)

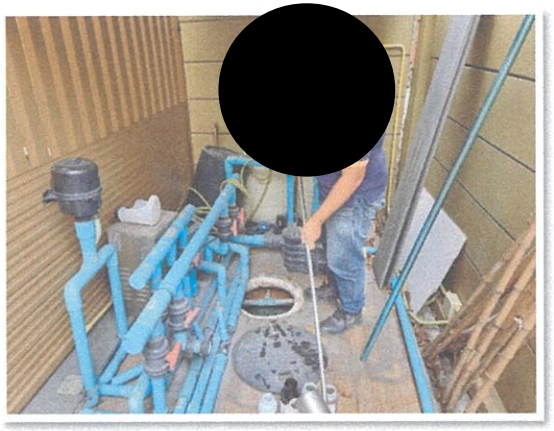
รูปที่ 2-51 จุดเก็บตัวอย่างน้ำประปา
(วันที่ 25 พฤศจิกายน 2567)

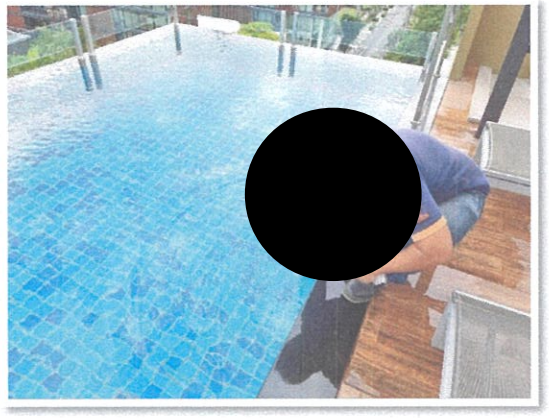
รูปที่ 2-54 จุดเก็บตัวอย่างน้ำสระว่ายน้ำ
(วันที่ 16 ธันวาคม 2567)

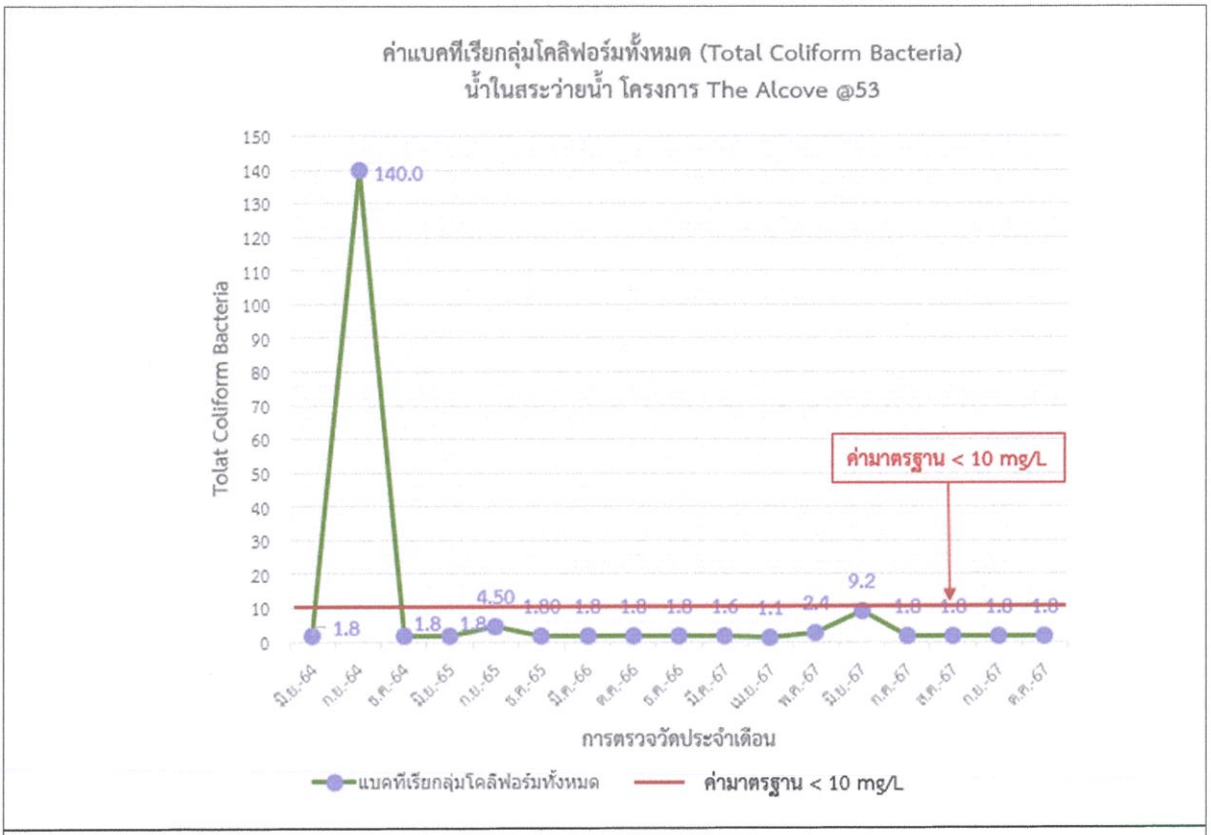
รูปที่ 2.2.2-6 กราฟแสดงแบคทีเรียกลุ่มโคลิฟอร์มทั้งหมด (Total Coliform Bacteria) น้ำในสระว่ายน้ำ

หมายเหตุ : *อ้างอิงตามประกาศคำแนะนำของคณะกรรมการสาธารณสุข ฉบับที่ 1/2550 เรื่อง การควบคุมการประกอบกิจการสระว่ายน้ำ หรือกิจการอื่นๆ ในทำนองเดียวกัน
**เกินค่ามาตรฐาน
ND = not detected

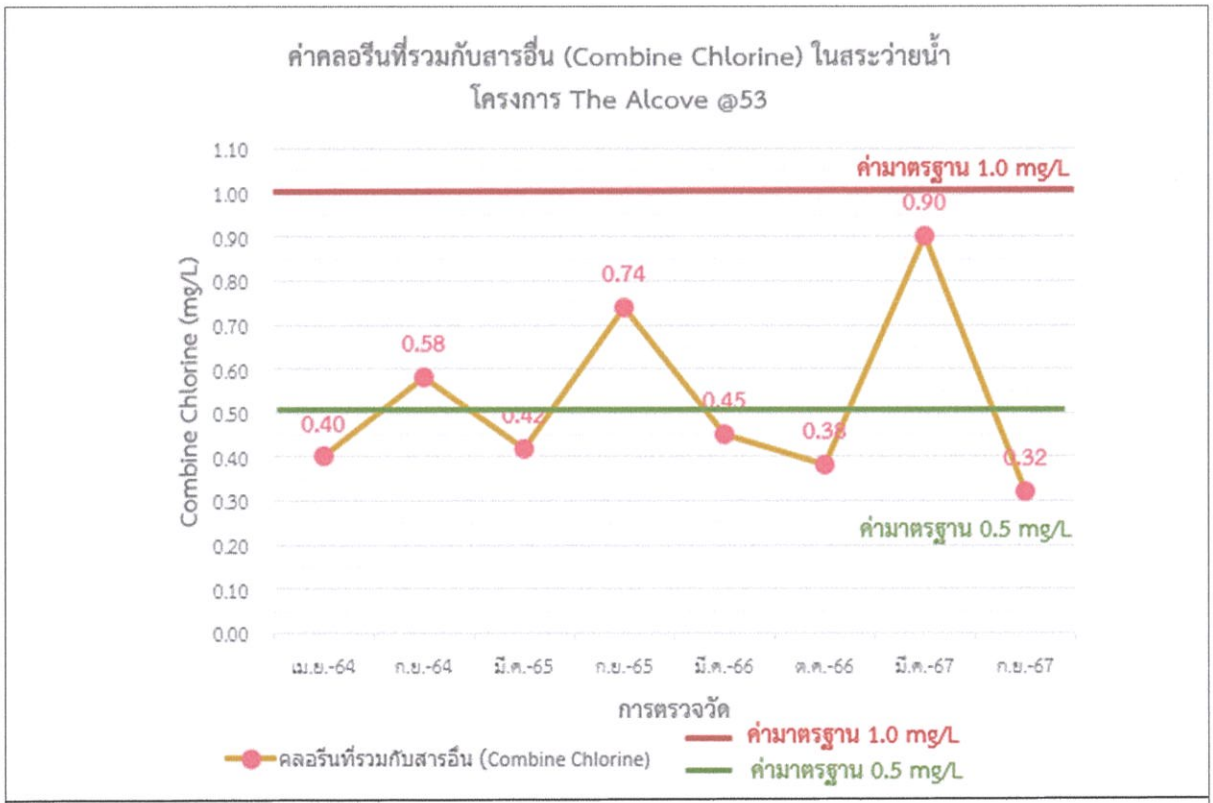
ดัชนีที่ตรวจวัด	หน่วย	วัน/เดือน/ปี ที่เก็บตัวอย่าง																ค่ามาตรฐาน*
		29/04/64	13/09/64	21/03/65	19/09/65	20/03/66	31/10/66	18/12/66	28/03/67	22/04/67	20/05/67	24/06/67	22/07/67	23/08/67	23/09/67	21/10/67	16/12/67	
ค่าความเป็นกรดและด่าง (pH (25°C))	-	7.0	7.6	7.4	7.5	7.3	7.6	-	7.1	-	-	-	-	-	7.2	-	-	7.2-8.4
ค่าความเป็นด่างทั้งหมด (Total Alkalinity)	mg/L as $CaCO_3$	75***	40***	80	35***	60	40	-	35	-	-	-	-	-	55	-	-	80-100
ความกระด้างทั้งหมด (Total Hardness)	mg/L as $CaCO_3$	114***	126***	235***	77***	192***	94	-	196	-	-	-	-	-	290	-	-	250-600
คลอไรด์ (Chloride)	mg/L as Cl^-	40	76	168	28	136	42	-	122	-	-	-	-	-	1799	-	-	< 600
ไนเตรท (Nitrate)	mg/L as NO_3^-	4.16	7.19	14.04	2.75	10.55	5.56	-	10.64	-	-	-	-	-	29.16	-	-	< 50
แอมโมเนีย (Ammonia)	mg/L as NH_3	0.34	0.06	0.19	0.33	0.02	< 0.01	-	0.34	-	-	-	-	-	0.06	-	-	< 20
คลอรีนอิสระ (Free Chlorine)	mg/L as Cl_2	0.60	0.62	0.62	0.40***	0.92	2.43**	-	1.21**	-	-	-	-	-	0.94	-	-	0.6-1.0

รูปที่ 2.2.3-7 กราฟแสดงค่าคลอรีนอิสระ (Free Chlorine) น้ำในสระว่ายน้ำ

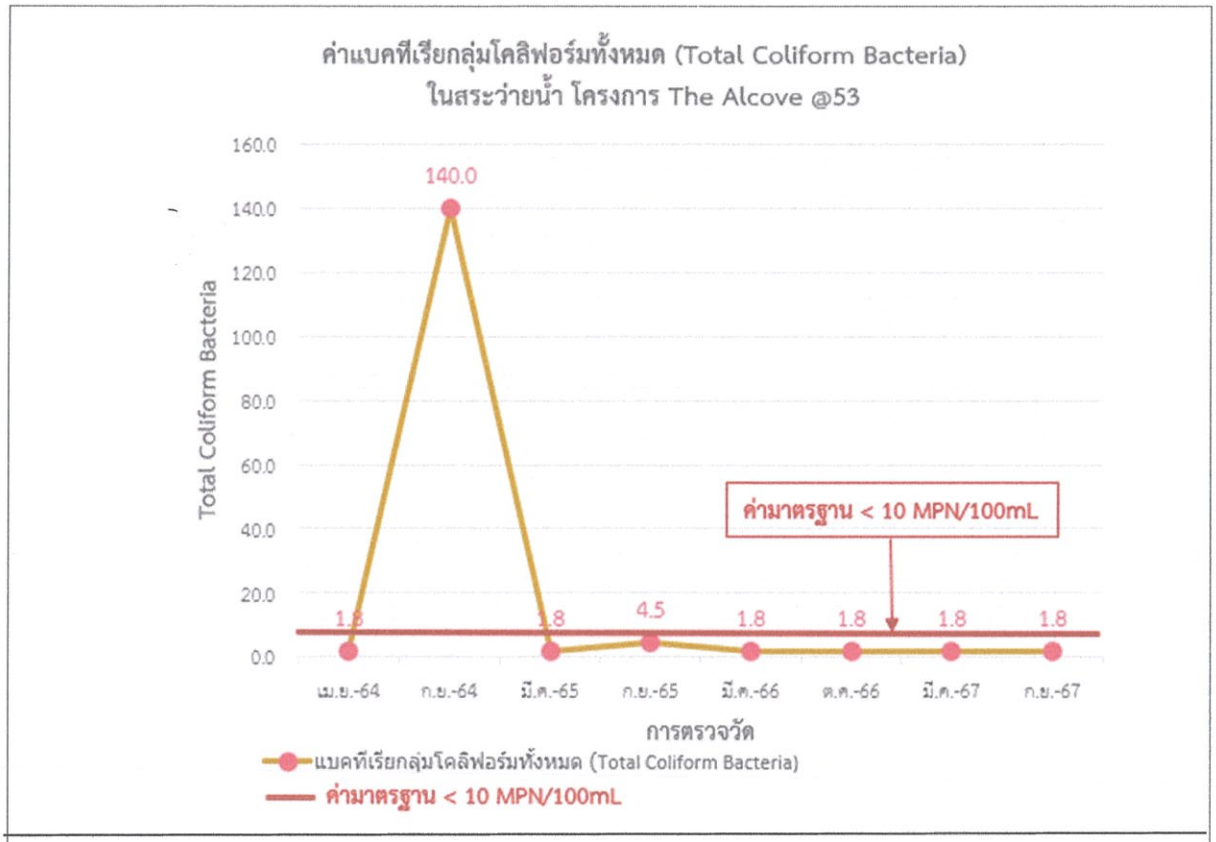
คลอรีนที่รวมกับสารอื่น (Combine Chlorine)	mg/L as Cl_2	0.40***	0.58	0.42***	0.74	0.45***	0.38	-	0.90	-	-	-	-	-	0.32	-	-	0.5-1.0
แบคทีเรียกลุ่มโคลิฟอร์มทั้งหมด (TotalColiform Bacteria)	MPN/100 mL	< 1.8	140.0**	< 1.8	4.5	< 1.8	< 1.8	< 1.8	< 1.8	< 1.8	< 1.8	< 1.8	< 1.8	< 1.8	< 1.8	< 1.8	< 1.8	< 10
แบคทีเรียกลุ่มฟีคัลโคลิฟอร์ม (Fecal Coliform Bacteria)	MPN/100 mL	< 1.8	< 1.8	< 1.8	4.5	< 1.8	< 1.8	< 1.8	< 1.8	< 1.8	< 1.8	4.5	< 1.8	< 1.8	< 1.8	< 1.8	< 1.8	ND
E.coli	/100 mL	not found	not found	not found	not found	ND	not found	-	not found	-	-	-	-	-	not found	-	-	ND
Staphylococcus aureus	/100 mL	ND	ND	ND	ND	ND	ND	-	ND	-	-	-	-	-	ND	-	-	ND
Pseudomonas aeruginosa	/100 mL	ND	ND	ND	ND	ND	ND	-	ND	-	-	-	-	-	ND	-	-	ND
กรดไซยานูริก (Cyanuric acid)	mg/L	50	66**	155**	34	148**	64**	-	102**	-	-	-	-	-	140	-	-	30-60

รูปที่ 2.2.3-8 กราฟแสดงค่าคลอรีนที่รวมกับสารอื่น (Combine Chlorine) น้ำในสระว่ายน้ำ
