บทที่ 1
รายละเอียดโครงการ

โครงการ HYATT PLACE SUKHUMVIT 24 ตั้งอยู่ที่ถนนซอยสุขุมวิท 24 แขวงคลองตัน เขตคลองเตย กรุงเทพมหานคร เป็นอาคารโรงแรม ความสูง 34 ชั้น และชั้นใต้ดิน 3 ชั้น มีจำนวนห้องพักทั้งสิ้น 193 ห้อง ดำเนินการโดย บริษัท ไพโอเนียร์ พร็อพเพอร์ตี้ จำกัด ซึ่งเข้าข่ายต้องจัดทำรายงานการวิเคราะห์ผลกระทบสิ่งแวดล้อม ตามประกาศกระทรวงทรัพยากรธรรมชาติและสิ่งแวดล้อม เรื่อง กำหนดประเภทและขนาดของโครงการหรือกิจการซึ่งต้องจัดทำรายงานการวิเคราะห์ผลกระทบสิ่งแวดล้อม และหลักเกณฑ์ วิธีการ ระเบียบปฏิบัติ และแนวทางการจัดทำรายงานการวิเคราะห์ผลกระทบสิ่งแวดล้อม พ.ศ. 2555 ที่กำหนดให้โรงแรมหรือสถานที่พักตากอากาศตามกฎหมายว่าด้วยโรงแรม ที่มีจำนวนห้องพักตั้งแต่ 80 ห้องขึ้นไป หรือมีพื้นที่ใช้สอยตั้งแต่ 4,000 ตารางเมตรขึ้นไป ต้องจัดทำรายงานการวิเคราะห์ผลกระทบสิ่งแวดล้อม เสนอต่อสำนักงานนโยบายและแผนทรัพยากรธรรมชาติและสิ่งแวดล้อม (สผ.) เพื่อดำเนินการพิจารณาให้ความเห็นในขั้นขออนุญาตก่อสร้างโครงการ

1.2.1 ชื่อโครงการ : โครงการ HYATT PLACE SUKHUMVIT 24

1.2.7 ประเภทโครงการ : ประเภทโครงการอาคารโรงแรม ความสูง 34 ชั้น และชั้นใต้ดิน 3 ชั้น มีจำนวนห้องพักทั้งสิ้น 193 ห้อง

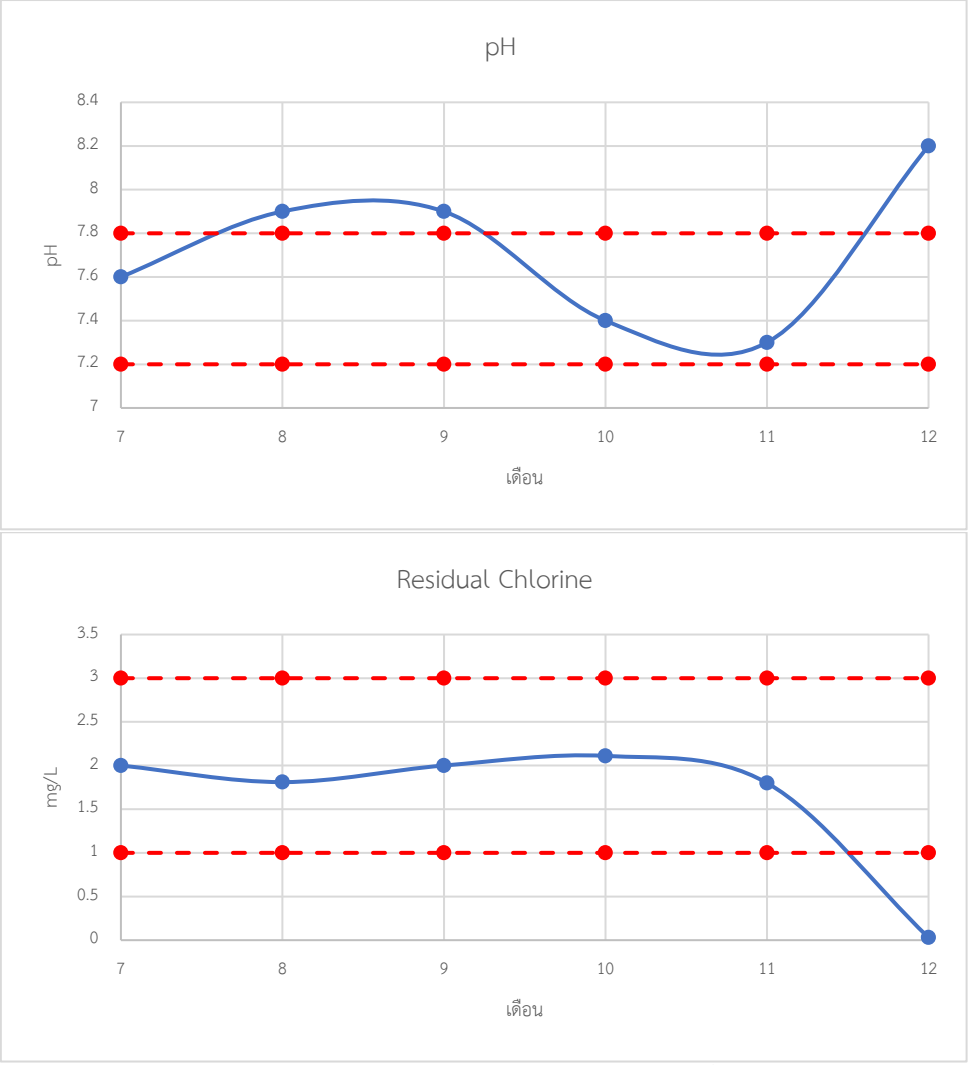
รูปที่ 3.5.1-1 ผลตรวจวัดคุณภาพสระว่ายน้ำ

พารามิเตอร์	หน่วย	ผลการวิเคราะห์						มาตรฐาน
		19/7	14/8	13/9	9/10	8/11	4/12	
- pH	-	7.6	7.9	7.9	7.4	7.3	8.2	7.2-7.8
- Residual Chlorine	mg/L	2.00	1.81	2.00	2.11	1.80	0.03	1.0-3.0

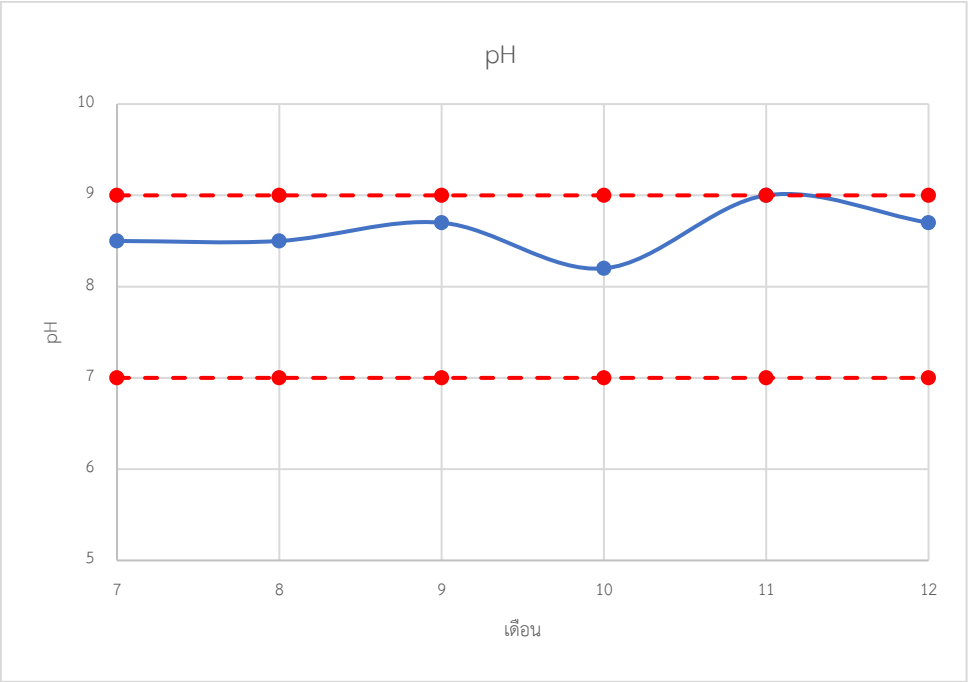
รูปที่ 3.5.3-1 ผลตรวจวัดคุณภาพน้ำหอผึ่งเย็น

พารามิเตอร์	หน่วย	ผลการวิเคราะห์						มาตรฐาน
		19/7	14/8	13/9	9/10	8/11	4/12	
- pH	-	8.5	8.5	8.7	8.2	9.0	8.7	7.0-9.0

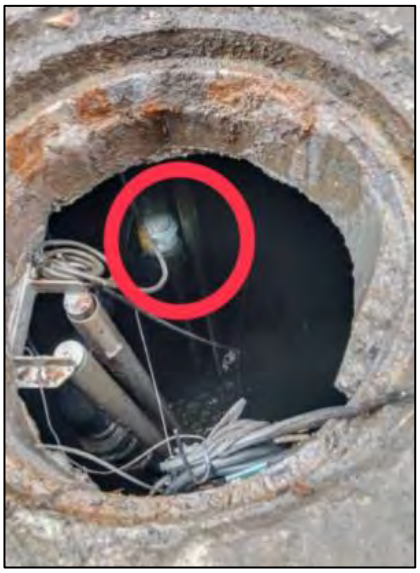
1.เครื่องเติมอากาศ SA 1

โซ่ขาดไม่สามารถตรวจสอบได้
