รายงานผลการปฏิบัติตามมาตรการป้องกัน และแก้ไขผลกระทบสิ่งแวดล้อม และมาตรการติดตามตรวจสอบผลกระทบสิ่งแวดล้อม โครงการ เอสเซ็นท์ หาดใหญ่ โดยนิติบุคคลอาคารชุด เอสเซ็นท์ หาดใหญ่ ของบริษัท ซีพีเอ็น เรซซิเด้นซ์ จำกัด

(ระยะดำเนินการ)

(มกราคม - มิถุนายน พ.ศ. 2568)

ที่อยู่ 1526 ถนนกาญจนวณิชย์ ตำบลหาดใหญ่ อำเภอหาดใหญ่ จังหวัดสงขลา

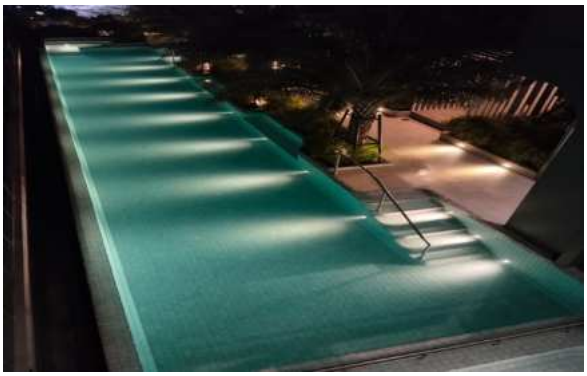
ทางโครงการมีเจ้าหน้าที่ตรวจความผิดปกติ และซ่อมบำรุงงานระบบ ประจำวัน และประจำสัปดาห์ละ 2 - 4 ครั้ง

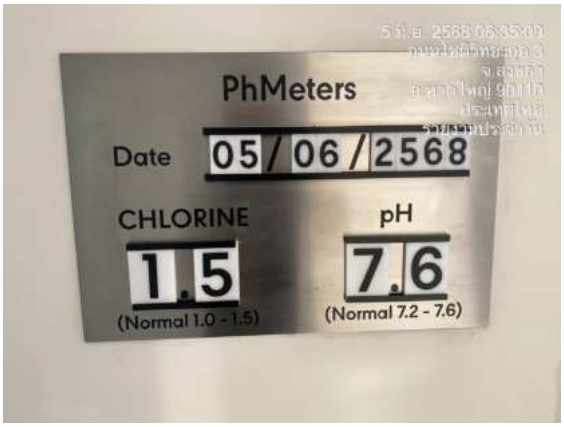
2.4.4 ระบบกรองสระว่ายน้ำ	กรองของปั๊มสระว่ายน้ำ	สภาพดีไม่ชำรุด	ตรวจสอบโดยเจ้าหน้าที่	สัปดาห์ละ 1 ครั้ง ตลอดระยะเวลาเปิดดำเนินการ	เจ้าของโครงการ (บริษัท ซีพีเอ็น เรซซิเด้นซ์ จำกัด) หรือ นิติบุคลอาคารชุด

ค่า PH และคอรีน ตรวจสอบโดยช่างอาคารเป็นประจำทุกวันเปิดดำเนินการ

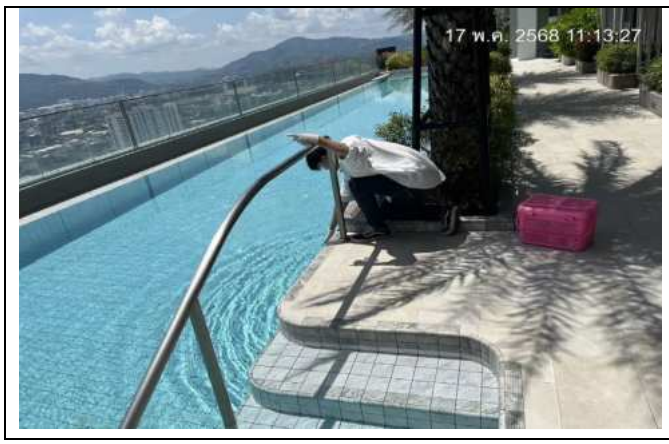
มีการตรวจสอบค่าน้ำเป็นประจำทุกวัน ช่วงเวลา 07:00 น. โดยค่าดังได้ตามมาตราฐาน EIA กำหนด

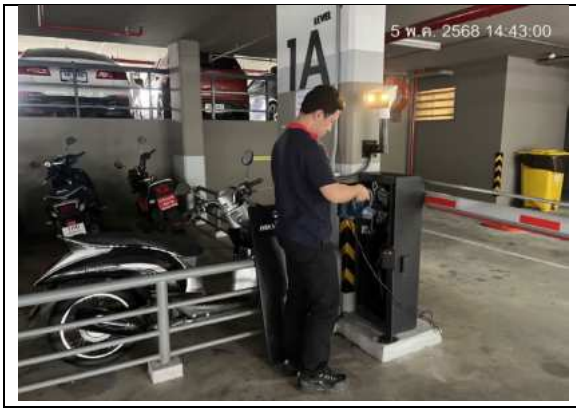
- ช่าง PM ตรวจสอบฟังก์ชันการทำงานของระบบ

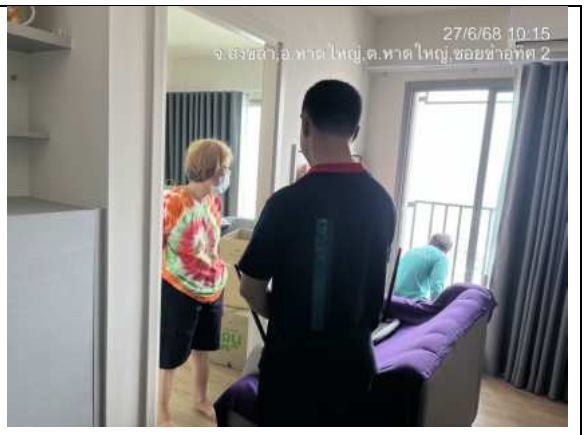
- ดูแลเจ้าของร่วมและผู้เช่าเป็นอย่างดี ตรวจสอบข้อร้องเรียนทุกวัน
