2 มาตรการป้องกันและแก้ไขผลกระทบสิ่งแวดล้อม และมาตรการติดตามตรวจสอบคุณภาพสิ่งแวดล้อม

ผลการตรวจสอบการปฏิบัติตามมาตรการป้องกันและแก้ไขผลกระทบสิ่งแวดล้อม ตามที่ระบุไว้ในหนังสือแจ้งผลการพิจารณารายงานการวิเคราะห์ผลกระทบสิ่งแวดล้อมโครงการเหมืองแร่หินอุตสาหกรรมชนิดหินปูน เพื่ออุตสาหกรรมก่อสร้าง ประทานบัตรที่ 32261/15924 ของห้างหุ้นส่วนจำกัด ศิลาลานทอง ตั้งอยู่ที่ ตำบลเขาชายธง อำเภอตากฟ้า จังหวัดนครสวรรค์ ตามหนังสือที่ ทส 1009.2/8265 ลงวันที่ 27 ตุลาคม 2552 รายละเอียดดัง**ตารางที่ 2-1** ถึง**ตารางที่ 2-3**

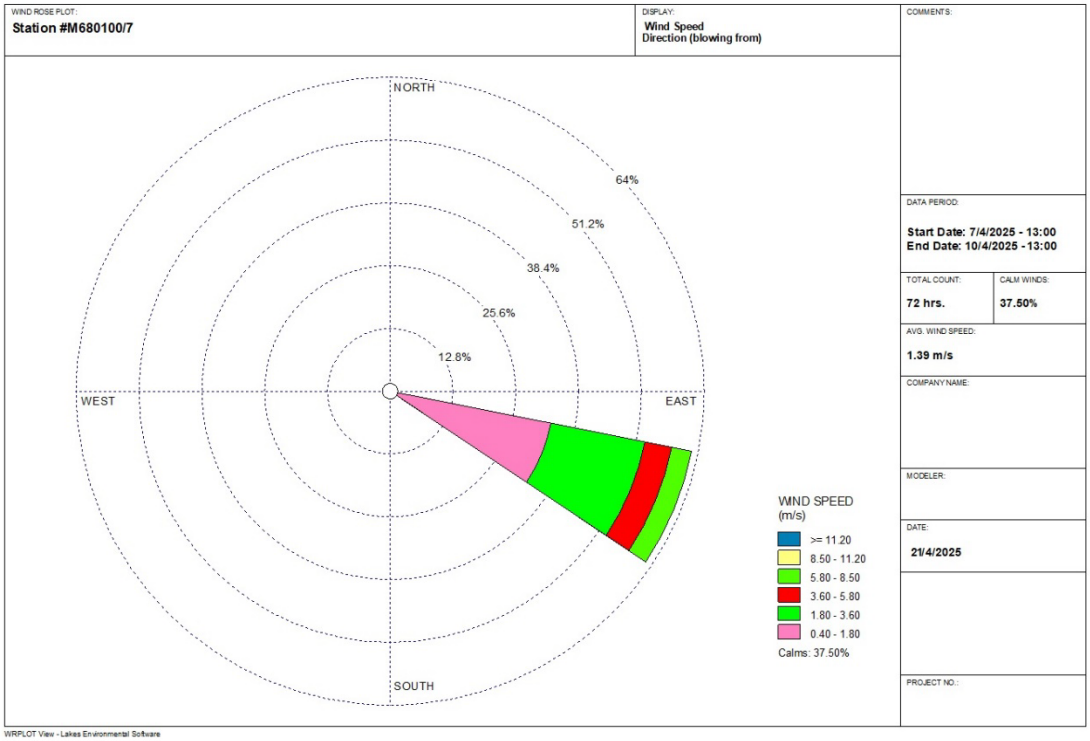
รูปที่ 2-2 ผังแสดงทิศทางและความเร็วลม บริเวณสำนักงานโรงโม่หินของโครงการ

จากการตรวจวัดความเร็วและทิศทางลม ระหว่างวันที่ 7-10 เมษายน 2568 บริเวณโรงโม่หินของโครงการ พบว่า ลมส่วนใหญ่มีทิศทางลมมาจากทิศตะวันออกเฉียงใต้ค่อนไปทางทิศตะวันออก ด้วยความเร็วลมส่วนใหญ่มีค่าต่ำกว่า 0.4 เมตรต่อวินาที จัดเป็นลมสงบ (Calm) ตามการแบ่งขนาดลมของโบฟอร์ด (The Beau fort Scale of Wind-ภูมิศาสตร์ กายภาพ, ทวี ทองสว่าง และคณะ, 2536)

เนื่องจากลมส่วนใหญ่พัดมาจากทางทิศตะวันออกเฉียงใต้ค่อนไปทางทิศตะวันออก จากจุดที่ตรวจวัดคือบริเวณโรงโม่หินของโครงการ เนื่องจากความเร็วลมส่วนใหญ่ มีค่าต่ำกว่า 0.4 เมตรต่อวินาที เป็นระดับความเร็วลมที่นิ่งสงบ ไม่มีความเคลื่อนไหว จึงไม่ส่งผลกระทบต่อชุมชนหรือบ้านราษฎรแต่อย่างใด และจากการตรวจวัดคุณภาพอากาศบริเวณสำนักงานโรงโม่หินของโครงการ พบว่า ปริมาณฝุ่นละอองแขวนลอยรวม (TSP) มีค่าระหว่าง 0.066-0.095 มิลลิกรัมต่อลูกบาศก์เมตร และปริมาณฝุ่นละอองขนาดเล็กกว่า 10 ไมครอน มีค่าระหว่าง 0.026-0.038 มิลลิกรัมต่อลูกบาศก์เมตร ซึ่งเป็นผลการตรวจวัดคุณภาพอากาศในบรรยากาศโดยทั่วไปที่มีค่าอยู่ในเกณฑ์มาตรฐาน ทั้งนี้ทางโครงการได้ปฏิบัติตามมาตรการลดผลกระทบในเรื่องการฟุ้งกระจายของฝุ่นละอองจากกิจกรรมการทำเหมือง และมีมาตรการป้องกันการฝุ่นละอองอย่างต่อเนื่อง โดยมีการสร้างอาคารปิดคลุมโรงโม่หิน ติดตั้งระบบสเปรย์น้ำตามแหล่งกำเนิดของฝุ่นละออง และเฝ้าระวังอย่างเคร่งครัด ผลการตรวจวัดความเร็วและทิศทางลมดัง**รูปที่ 2-2** และ**ตารางที่ 2-5** หนังสือรับรองผลการตรวจวัดทางห้องปฏิบัติการดัง**เอกสารแนบ 7** เอกสารสอบเทียบเครื่องมือดัง**เอกสารแนบ 8** และหนังสืออนุญาตขึ้นทะเบียนห้องปฏิบัติการวิเคราะห์ดัง**เอกสารแนบ 9**
