ภาคผนวกที่ 24

ภาพถ่ายการช่วยเหลือชุมชนที่ตั้งอยู่ใกล้เคียงโดยรอบโครงการ
ประจำเดือนมกราคม-มิถุนายน 2568
และสรุปผลการสำรวจความคิดเห็นชุมชน ประจำปี 2567

กิจกรรม CSR ประจำปี 2568

นิคมอุตสาหกรรมปิ่นทอง
(โครงการ 1 - 6)

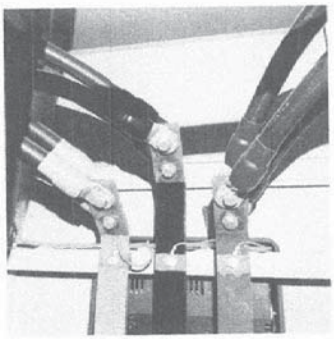
ทำการตรวจสอบเครื่องป้องกันกระแสเกิน ของ ACB ที่ตู้ Main MDB
TR 630 KVA In 909.35 A Z%=4% ค่ากระแสการลัดวงจรที่ Infinite Bus Ic(TR) 630 kVA = 22.7 kA
ACB Ir 1000 A Ic 9 kA In 1000 A ค่าพิกัดการทนกระแสการลัดวงจรต้องไม่น้อยกว่า 22.7 kA ควรพิจารณาค่าพิกัดเลือกใช้อุปกรณ์ให้ปลอดภัย และควรปรับตั้งค่า In ของ ACB ที่ไม่เกิน In=0.9 (900 A)
ควรทำการปรับปรุงเพื่อให้ได้ตามเกณฑ์มาตรฐาน

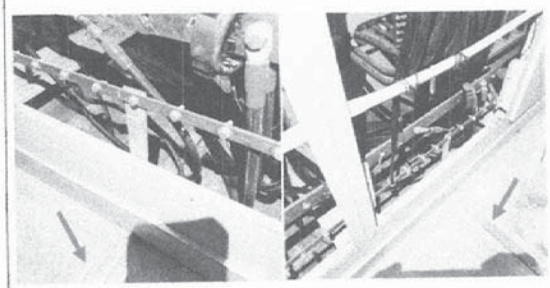
ลำดับ	รูปภาพประกอบ	ผลการตรวจสอบ
5	3.2 สายป้อน 3.2.1 ขนาดตัวนำของสายป้อน สายป้อนต้องมีขนาดกระแสไม่น้อยกว่าโหลดสูงสุดที่คำนวณได้และไม่น้อยกว่าขนาดพิกัดของเครื่องป้องกันกระแสเกินของสายป้อน และกำหนดให้ขนาดตัวนำของสายป้อนต้องไม่เล็กกว่า 4 ตร.มม. **มาตรฐานการติดตั้งทางไฟฟ้าสำหรับประเทศไทย พ.ศ.2556**  รูปภาพประกอบ	**รายงานการตรวจสอบ** ใช้ได้: ควรปรับปรุง: ต้องแก้ไข: √ **Location** Building : Factory Room : MDB Room **Comment** ทำการตรวจเช็คจุดเชื่อมต่อ ของฉนวนตัวนำไฟฟ้า การป้องกันการเหนี่ยวนำทางไฟฟ้า สายไฟฟ้ามีขนาดตามเกณฑ์มาตรฐานกำหนด โดยพิกัดกระแส

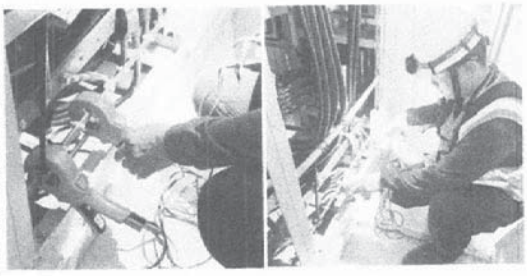
ลำดับ	รูปภาพประกอบ	ผลการตรวจสอบ
7	4.15 การต่อฝาก การต่อฝากมีจุดประสงค์เพื่อให้แน่ใจว่ามีความต่อเนื่องทางไฟฟ้า และสามารถรองรับกระแสลัดวงจรได้ อย่างเพียงพอ 4.15.1 การต่อฝากที่บริภัณฑ์ประธาน สิ่งที่ปิดล้อมซึ่งให้เป็นทางเดินของกระแสไฟฟ้าของบริภัณฑ์ไฟฟ้าต่อไปนี้ต้องมีการต่อฝากเชื่อมโยงเข้าด้วยกันอย่างได้ผลดี ก) รองเดินสาย รางเคเบิลและเปลือกนอกที่เป็นโลหะของสายประธาน ข) เครื่องห่อหุ้มของบริภัณฑ์ประธาน ค) ท่อสายโลหะของสายต่อหลักดิน 4.15.2 วิธีต่อฝากที่บริภัณฑ์ประธาน การต่อถึงทางไฟฟ้าที่บริภัณฑ์ประธานต้องปฏิบัติตามข้อใดข้อหนึ่งต่อไปนี้ ก) ตัวนำต่อฝากต้องมีขนาดไม่เล็กกว่าขนาดที่กำหนดไว้ในข้อ 4.15.1 ยกเว้น บริภัณฑ์ประธานระบบย่อยรายใดที่เป็นไปตามข้อ 9.4.1.3 ข) ใช้อุปกรณ์ต่อฝากที่เหมาะสมกับการต่อเข้ากับตัวนำต่อฝากและบริภัณฑ์ที่ต้องต่อฝาก **มาตรฐานการติดตั้งทางไฟฟ้าสำหรับประเทศไทย พ.ศ.2556**  รูปภาพประกอบ	**รายงานการตรวจสอบ** ใช้ได้ | ควรปรับปรุง | ต้องแก้ไข √ **Location** Building : Factory Room : MDB Room **Comment** ทำการตรวจสอบมีการต่อฝากสายนิวทรัลกับสายดิน ติดตั้งบัสบาร์ทองแดง ได้ตามเกณฑ์มาตรฐาน

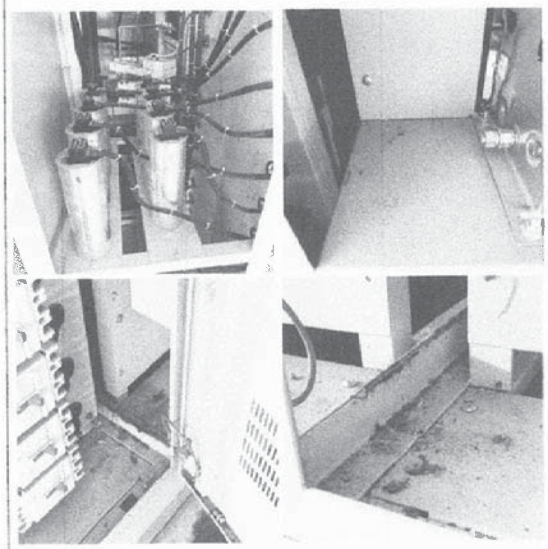
ลำดับ	รูปภาพประกอบ	ผลการตรวจสอบ
16	 รูปภาพประกอบ	รายงานการตรวจสอบ: ใช้ได้ — / ควรปรับปรุง √ / ต้องแก้ไข — Location: Building : Factory; Room : MDB Room Comment: ภายในตู้มีฝุ่นมีขี้หนู และพบรอยกัดสายไฟ ควรมีการวางแผน PM ตรวจสอบ ซ่อมบำรุงรักษาประจำปี อย่างน้อยปีละ 1 ครั้ง เช่น การทำความสะอาด ดูดฝุ่นภายในตู้ ตรวจวัดค่าความต้านทานดิน วัดค่าความเป็นฉนวนของสายไฟ ขันน็อตภายในตู้ ควรทำการปรับปรุงเพื่อความปลอดภัย

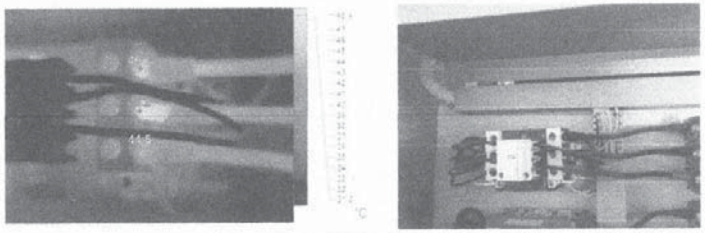
Customer Name : DLT ELECTRI	Page No. :	18
Location : Sriracha / Chonburi / Main Office	Date :	13/9/2024
Equipment/Tag No. : Magnatic Capacitor Step No.1 MDB Panel	Time:	10.47 AM

13. ตรวจสอบพบจุดร้อนจากภาพถ่ายความร้อนที่ แม็กเนติกส์ Cap step No.1 ควรทำการแก้ไขทำความสะอาดและขันน็อตจุดต่อต่างๆ
