รายงานผลการปฏิบัติตามมาตรการป้องกันและแก้ไขผลกระทบสิ่งแวดล้อม
และมาตรการติดตามตรวจสอบผลกระทบสิ่งแวดล้อม
(ระยะดำเนินการ)
ระหว่างเดือน มกราคม ถึง มิถุนายน พ.ศ. 2568

โครงการอาคารชุด The View
เจ้าของโครงการ นิติบุคคลอาคารชุด เดอะ วิว โคซี บีช เรสซิเดนซ์
ที่ตั้ง เลขที่ 400/79 หมู่ 12 ตำบลหนองปรือ อำเภอบางละมุง
จังหวัดชลบุรี 20150 โทรศัพท์ 095-112-1101

รายงานผลการปฏิบัติตามมาตรการป้องกันและแก้ไขผลกระทบสิ่งแวดล้อม
และมาตรการติดตามตรวจสอบผลกระทบสิ่งแวดล้อม
โครงการอาคารชุด The View

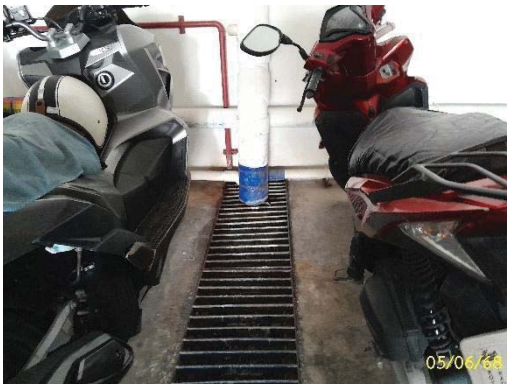
ท่อระบายน้ำชั้นดาดฟ้า

ปัจจุบันโครงการมีระบบระบายน้ำ 3 ระบบ คือ ระบบระบายน้ำฝนจากชั้นดาดฟ้าอาคาร ระบบระบายน้ำภายในอาคาร และระบบระบายน้ำภายนอกอาคาร ซึ่งระบบระบายน้ำทั้ง 3 ระบบมีการทำงานอย่างมีประสิทธิ์ภาพในการระบายน้ำ นอกจากนี้ยังมีบ่อหน่วงน้ำ เพื่อหน่วงน้ำและระบายน้ำออกนอกโครงการ ทั้งนี้โครงการมีการบำรุงรักษาระบบระบายน้ำเป็นประจำ โดยรวมผลการดำเนินการจริงเป็นไปตามผลที่ได้จากการวิเคราะห์ผลกระทบสิ่งแวดล้อม แสดงดัง**ภาพที่ 1.3.6-1**

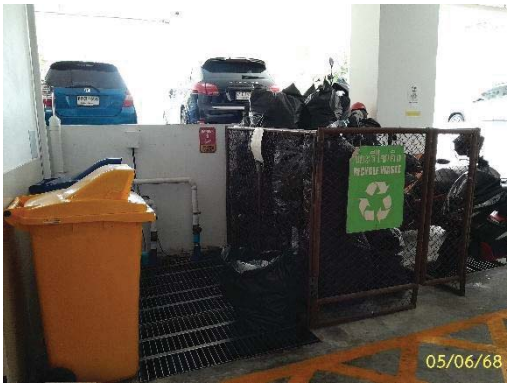
ถังรองรับมูลฝอยประจำชั้น บริเวณด้านหน้า และด้านข้างของอาคาร

บันจุบันโครงการได้กำหนดบริเวณด้านหน้า และด้านข้างของอาคารเป็นพื้นที่พักถังรองรับมูลฝอยประจำชั้นพักอาศัย โดยทางโครงการจัดให้มีพนักงานทำความสะอาดทำการเก็บรวบรวมมูลฝอยเป็นประจำทุกวัน ทั้งนี้ โครงการได้จัดให้มีห้องพักมูลฝอยรวมเป็นห้องพักคอนกรีตเสริมเหล็กและมีประตูสำหรับปิด-เปิด ตั้งอยู่บริเวณชั้นที่ 1 ของอาคาร โดยห้องพักมูลฝอยรวมของโครงการได้มีการแบ่งพื้นที่เป็น 2 ห้อง ได้แก่ ห้องพักมูลฝอยเปียก และห้องพักมูลฝอยแห้ง โดยจะมีรถเก็บมูลฝอยจากฝ่ายรักษาความสะอาดเมืองพัทยาเข้ามาเก็บขนมูลฝอยไปกำจัด ซึ่งหลังจากการเก็บขนมูลฝอยจะจัดให้มีพนักงานทำความสะอาดห้องพักมูลฝอยทุกครั้ง โดยผลการดำเนินการส่วนใหญ่เป็นไปตามผลที่ได้จากการวิเคราะห์ผลกระทบสิ่งแวดล้อม แสดงดัง**ภาพที่ 1.3.7-1**

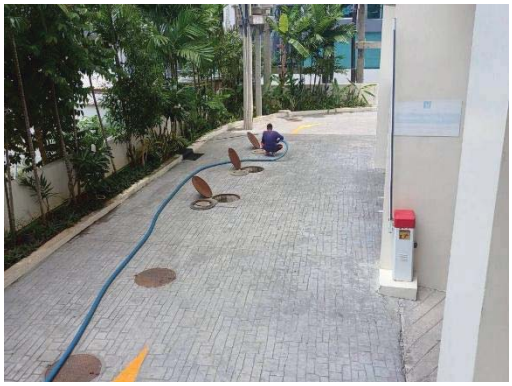
ภาพที่ 2.2-4 การบริหารจัดการระบบบำบัดน้ำเสีย

ที่ตั้งระบบบำบัดน้ำเสีย

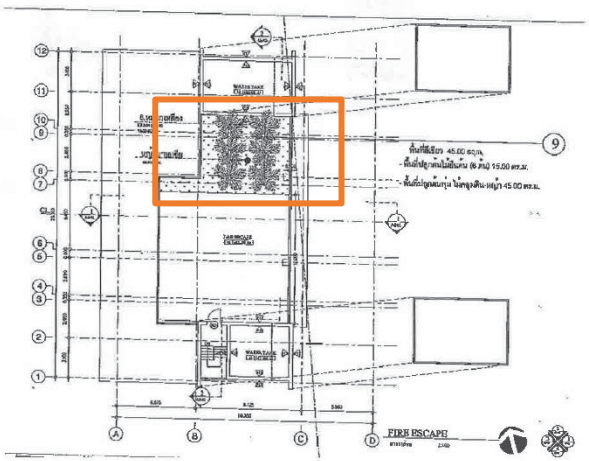
4. คุณค่าต่อคุณภาพชีวิต		
4.7 สุนทรียภาพและทัศนียภาพ	- โครงการจัดให้มีพื้นที่สีเขียวบริเวณชั้นพื้นดิน และบนอาคาร ชั้นที่ 16, หลังคา และหนีไฟทางอากาศ ขนาดพื้นที่รวม 629 ตร.ม. มีผู้พักอาศัยในโครงการ 615 คน คิดเป็นอัตราระหว่างผู้พักอาศัยในโครงการต่อพื้นที่สีเขียวที่ออกแบบไว้คิดเป็น 1 คน : 1.02 ตร.ม.	**<u>การดำเนินการในปัจจุบัน</u>** - ปฏิบัติได้แต่ไม่มีประสิทธิภาพ : โครงการจัดให้มีพื้นที่สีเขียวบริเวณชั้นที่ 1 ชั้นที่ 16 และชั้นสระว่ายน้ำ พร้อมทั้งจัดให้มีพนักงานดูแลต้นไม้ และสวนหย่อมภายในพื้นที่โครงการ ให้ดูดีสวยงามอยู่เสมอ เว้นแต่บริเวณชั้นหนีไฟทางอากาศ ของโครงการยังมิจัดให้มีพื้นที่สีเขียว แต่อย่างใด **<u>แนวทางการดำเนินการ</u>** - ให้โครงการเพิ่มพื้นที่สีเขียวบริเวณชั้นหนีไฟทางอากาศ ให้ได้มากที่สุด เนื่องจากตามรายงานได้ระบุพื้นที่สีเขียวของโครงการบริเวณชั้นหนีไฟทางอากาศ มิได้ถูกจัดให้มีตามมาตรการฯ ดังนั้น แนวทางการปฏิบัติให้สอดคล้องต่อมาตรการดังกล่าวมีทั้งหมด 2 วิธี 1. ให้โครงการพิจารณาดำเนินการจัดให้มีพื้นที่สีเขียวบริเวณชั้นหนีไฟทางอากาศ เพิ่มเติม

องค์ประกอบทางสิ่งแวดล้อม	มาตรการป้องกันและแก้ไขผลกระทบสิ่งแวดล้อมที่ไม่ได้ปฏิบัติ ปฏิบัติไม่ได้ ปฏิบัติได้แต่ไม่มีประสิทธิภาพ และยังไม่ถึงเวลาปฏิบัติ	การดำเนินการในปัจจุบัน/แนวทางการดำเนินการ
4.7 สุนทรียภาพและทัศนียภาพ (ต่อ)		ตามแปลนที่ระบุไว้ในรายงานฯ 2. ดำเนินการแจ้งต่อผู้พัฒนาโครงการ เพื่อดำเนินการสอบถามกับทางบริษัทรับเหมาก่อสร้างถึงสาเหตุในการจัดพื้นที่สีเขียวภายในโครงการ  การจัดพื้นที่สีเขียวบริเวณชั้นลานหนีไฟทางอากาศ **พื้นที่สีเขียวชั้นหนีไฟทางอากาศ**
