ผลการปฏิบัติตามมาตรการป้องกันและแก้ไขผลกระทบสิ่งแวดล้อม

2.1 การปฏิบัติตามมาตรการป้องกันและแก้ไขผลกระทบสิ่งแวดล้อม

โครงการ The Cloud ของ บริษัท ตรง จำกัด ตั้งอยู่ที่ ซอยเกษตรสิน 2 ตำบลหนองปรือ อำเภอบางละมุง จังหวัดชลบุรี เป็นอาคารอยู่อาศัยรวม ประเภทอาคารชุด ภายในโครงการประกอบด้วย อาคารชุด สูง 20 ชั้น 2 ชั้นใต้ดิน จำนวน 1 อาคาร โดยอาคารมีความสูง 62.77 เมตร (วัดจากระดับพื้นดินที่ก่อสร้างถึงระดับพื้นหนีไฟทางอากาศ) มีจำนวนห้องพักอาศัย 161 ห้อง และมีจำนวนที่จอดรถยนต์ 41 คัน และพื้นที่สีเขียวที่ร่มรื่นขนาด 627 ตารางเมตร มีพื้นที่ใช้สอยทั้งสิ้น 10,749 ตารางเมตร โดยจะก่อสร้างบนพื้นที่ดินขนาด 1 ไร่ 52 ตารางวา หรือ 1,808 ตารางเมตร โครงการได้รับหนังสือเห็นชอบรายงาน EIA จากสำนักงานนโยบายและแผนทรัพยากรธรรมชาติตามหนังสือเลขที่ ทส 1009.5/864 ลงวันที่ 28 มกราคม 2557 **(ภาคผนวก ก)** ทั้งนี้ ตามหนังสือฉบับดังกล่าวได้กำหนดให้ทางโครงการต้องเสนอรายงานผลการปฏิบัติตามมาตรการป้องกันและแก้ไขผลกระทบสิ่งแวดล้อม และมาตรการตรวจสอบคุณภาพสิ่งแวดล้อมต่อหน่วยงานที่เกี่ยวข้องเพื่อพิจารณาทุก 6 เดือน

ตารางที่ 2.2-1 มาตรการป้องกันและแก้ไขผลกระทบสิ่งแวดล้อม โครงการ The Cloud (ระยะดำเนินการ)

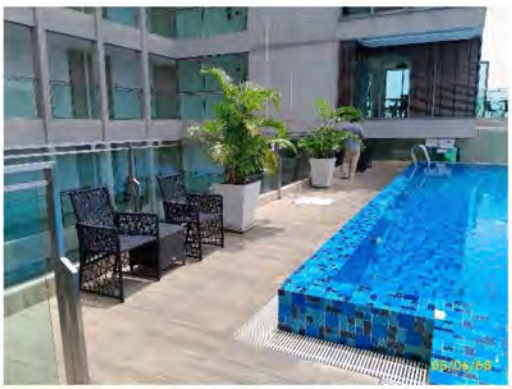
6. จัดให้มีการปลูกไม้ยืนต้นและพื้นที่สีเขียวภายในโครงการ โดยการปลูกต้นไม้ชนิดต่างๆ เพื่อเป็นแนวกำบังความร้อนจากเครื่องปรับอากาศ	⊙	- พื้นที่สีเขียวประชิดรั้วโครงการส่วนใหญ่เป็นไม้พุ่ม มีเพียงบริเวณด้านหน้าโครงการเท่านั้นที่มีการปลูกไม้ยืนต้น ทั้งนี้เมื่อพิจารณาขนาดพื้นที่สีเขียวบริเวณรั้วโครงการ พบว่ามีขนาดเล็กเกินกว่าที่จะปลูกไม้ยืนต้น อนึ่งลักษณะความไม่สมบูรณ์ดังกล่าวเป็นมาตั้งแต่แรกเริ่มโครงการ	ตารางที่ 4.2	ภาพที่ 2.2-1 การบริหารจัดการพื้นที่สีเขียว และการดูแล

18. ปลูกไม้ยืนต้นทรงสูงบริเวณแนวเขตที่ดินเพื่อเป็นแนวกันชนกับพื้นที่ข้างเคียงและช่วยดูดซับมลพิษจากรถยนต์ได้ พร้อมทั้งจัดให้มีเจ้าหน้าที่ดูแลพื้นที่สีเขียวของพื้นที่โครงการให้มีความสมบูรณ์อยู่เสมอ	⊙	- พื้นที่สีเขียวประชิดรั้วโครงการส่วนใหญ่เป็นไม้พุ่ม มีเพียงบริเวณด้านหน้าโครงการเท่านั้นที่มีการปลูกไม้ยืนต้น ทั้งนี้เมื่อพิจารณาขนาดพื้นที่สีเขียวบริเวณรั้วโครงการ พบว่ามีขนาดเล็กเกินกว่าที่จะปลูกไม้ยืนต้น อนึ่งลักษณะความไม่สมบูรณ์ดังกล่าวเป็นมาตั้งแต่แรกเริ่มโครงการ	ตารางที่ 4.2	ภาพที่ 2.2-1 การบริหารจัดการพื้นที่สีเขียว และการดูแล

พื้นที่สีเขียวชั้นที่ 1 (358 ตารางเมตร)

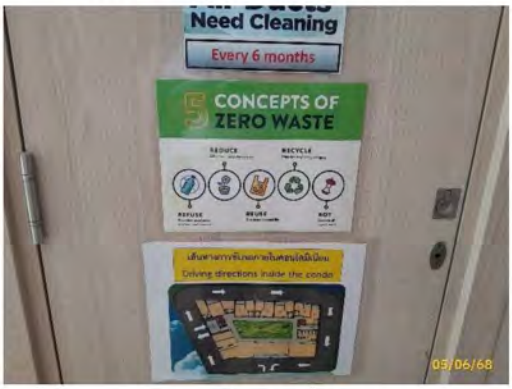
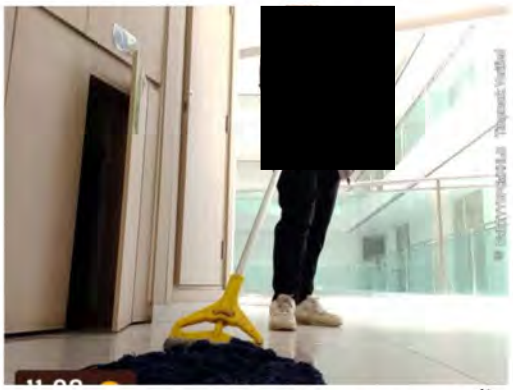
14. ส่งเสริมและเผยแพร่/ประชาสัมพันธ์ผ่านทางแผ่นพับใบปลิว ให้ผู้พักอาศัยในโครงการรู้จักและเข้าใจหลักการง่ายๆ ในการลดปริมาณมูลฝอย เช่น หลัก 4Rs นั่นคือ Repair(ซ่อมแซม) Reduce (ลด) Reuse (ใช้ซ้ำ) Recycle (แปรรูปนำกลับมาใช้ใหม่)	✓	- โครงการมีการประชาสัมพันธ์ในเรื่อง “4Rs” เป็นที่เรียบร้อยแล้ว	-	ภาพที่ 2.2-11 การบริหารจัดการขยะมูลฝอย

ห้องพักมูลฝอยรวม

การประชาสัมพันธ์เรื่อง "4Rs"
